DIAGNOSTICKÝ PRŮZKUM

silničního mostu ev.č.380-006 přes potok Říčku
na silnici II/380 v obci Telnice

most Telnice

Brno, listopad 2007

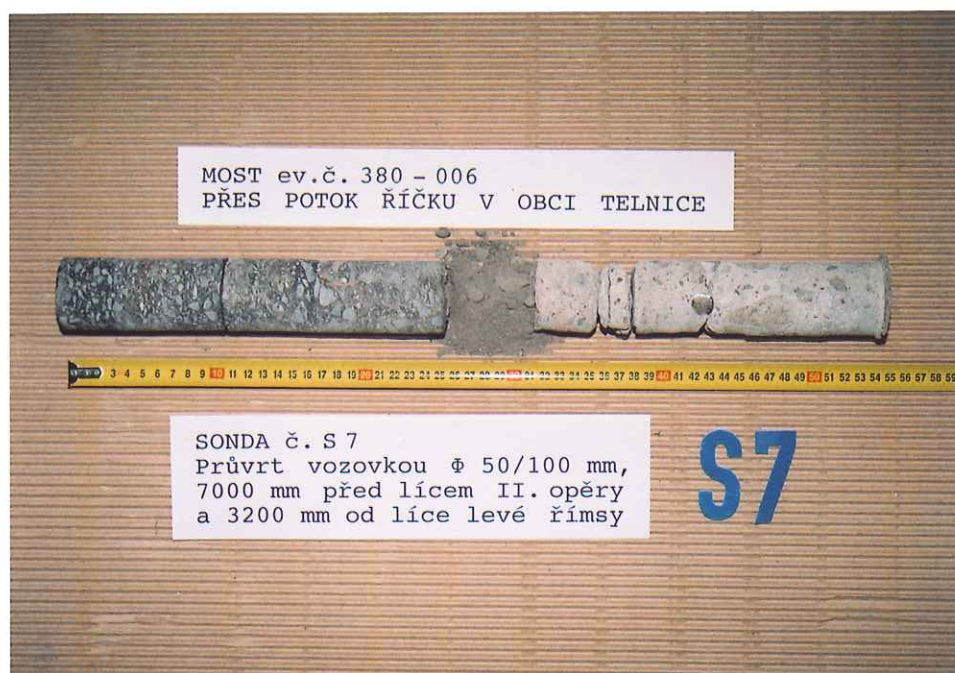
Obr.890-07 Sonda č. S7. Průvrt vozovkou a mostovkou Φ 50/100 mm, 7000 mm před lícem II. podpěry, modřické opěry a 3200 mm od líce levé, návodní římsy.

Horní povrch spádového betonu, podle SD průměrné tloušťky asi 40 mm, je řešen podle pravidel střech ve spádech 1% až 4,7% směrem k odvodňovačům. Dobře navržené a pravděpodobně realizované spádování je málo účinné, neboť NK velmi pravděpodobně není izolována. V průvrtu vozovkou a mostovkou, viz obr. 890-07 v odst. 3.6.1 (sonda S7), nebyla zastižena žádná izolace ani její zbytky.

Složení vozovky (a mostovky) je popsáno v tabulce A nad obrázkem 890-07, který zachycuje průvrt jejich vrstvami.

Tloušťka a složení vozovky a mostovky v polovině rozpětí mostu, 7000 mm před lícem II. podpěry, hodonínské opěry a 3200 mm od líce levé, návodní římsy ve vrtu průměru 50/100 mm, viz obr. 890-07 a tab. A:

Hydroizolace nebyla v průvrtu mostovkou a NK zastížena. Složení průvrtu vylučuje jinou možnost než chybění izolace od postavení objektu. Stopy po průsacích je možné pozorovat téměř na celém podhledu mostovkové desky, místy silné.
