## PROTOKOL č. C-Fc-2007-11-01

### O ZKOUŠKÁCH BETONU ODEBRANÉHO Z KONSTRUKCE

Objekt: **Most ev. č. 380-(06) v obci Telnice**

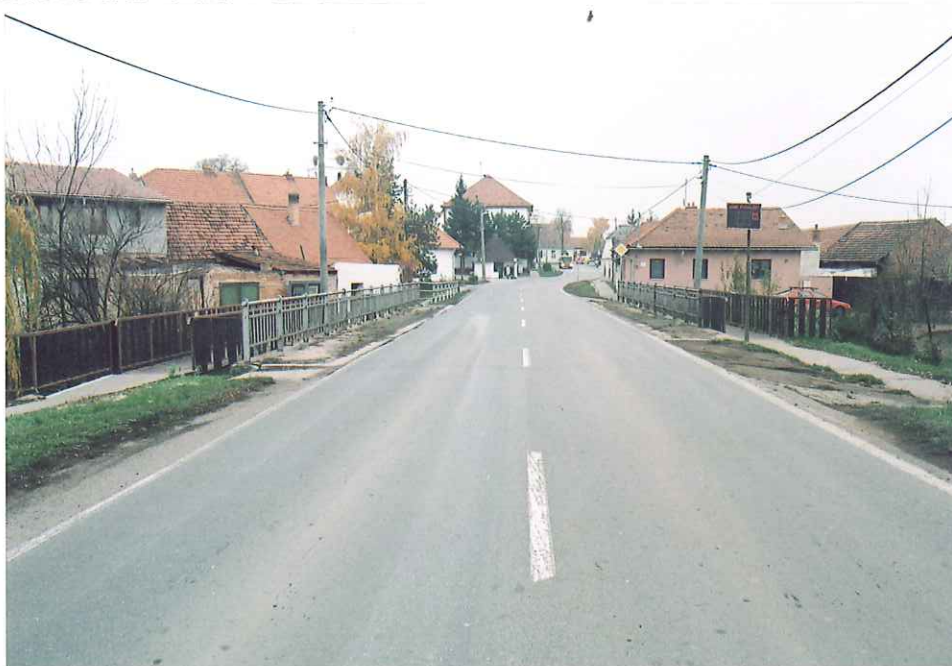
Obr.886-01 Průhled osou mostu ve směru staničení sil. II. tř. č. 380 od Brna k Hodonínu,

- vlevo je strana návodní, vpravo povodní,
- most se nachází ve směrově dlouhé přímé krátce za začátkem obce, kde by vozidla měla jet již jen sníženou rychlostí,
- před návodní stranou (vlevo) ve větším odstupu i na povodní straně (vpravo) těsně vedle mostu jsou zbudovány lávky pro pěší, které nejsou součástí objektu. Původní chodníky na mostě zůstaly, jsou ale mimo provoz. Jejich obrubníková hrana přechází málo nad nadbytečně zesílenou vozovku,
- dopravní značky zatížitelnosti ani označení mostu evidenčními čísly nejsou na mostě instalovány. Oba okraje vozovky jsou vybaveny vodícími čarami, střed čarou dělicí.

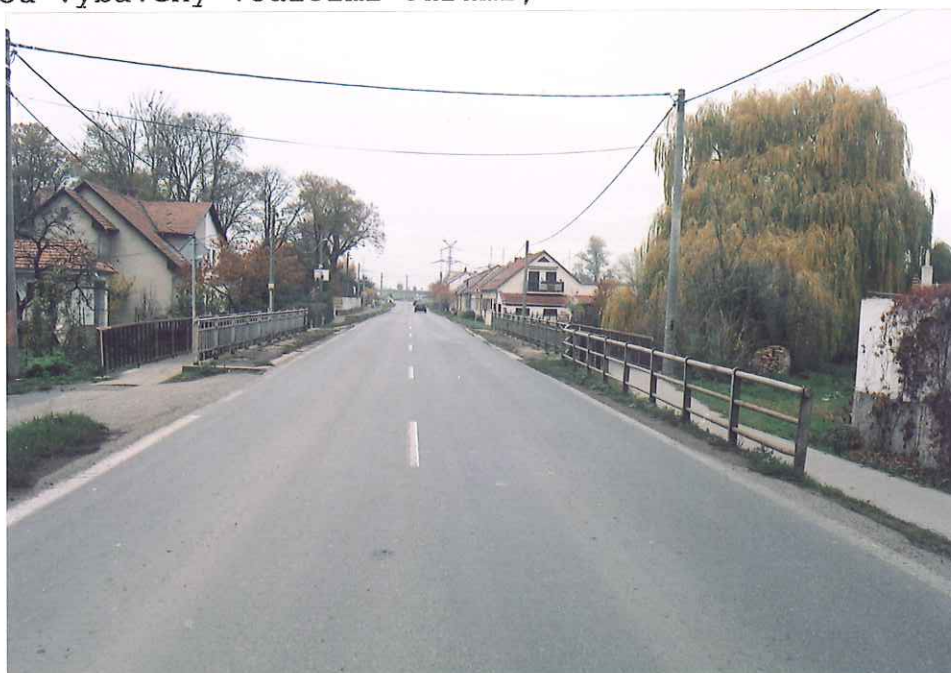
Obr.886-02 Průhled osou mostu proti směru staničení sil. II. tř. č. 380 od Hodonína k Brnu,

- vlevo je strana povodní, vpravo návodní,
- ostatní, viz obr. 886-01.

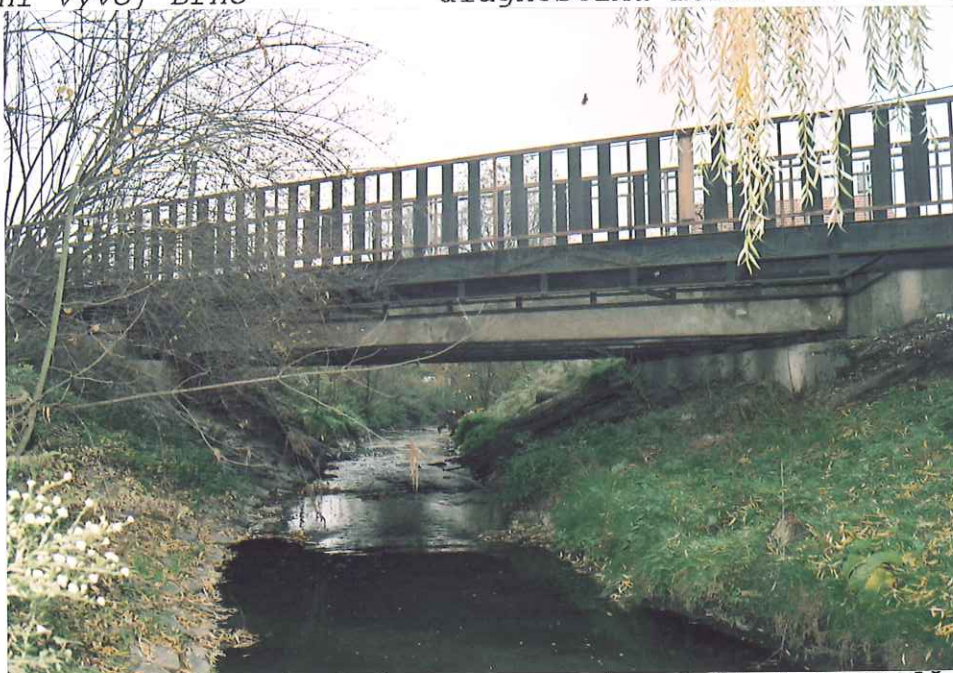
Obr.886-03 Levá, návodní strana mostu. Pohled po vodě potoka Říčka (dříve Zlatý potok),

- vlevo je směr silnice II/380 Hodonín, vpravo směr Brno,
- fasádní plochy NK vykazují časté stopy po zatékání. Pohledu na ně brání z velké části lávka pro pěší umístěná těsně vedle objektu,
- koryto pod objektem je regulované, v příčném řezu tvaru jednoduchého lichoběžníka. Svahy koryta pod NK jsou dlážděné dlažbou z lomového kamene. Ta místy, zvláště v zaplavovaných částech a na levém břehu, rozvolněná až rozpadlá. Mimo most jsou dlážděny jen nižší části svahu. Dlažba mimo most i nepevněné části svahů zarůstají travinami, výjimečně keři,
- koryto je zanesené jen málo bahnitými splaveninami a ojediněle kameny uvolněnými z dlažby.

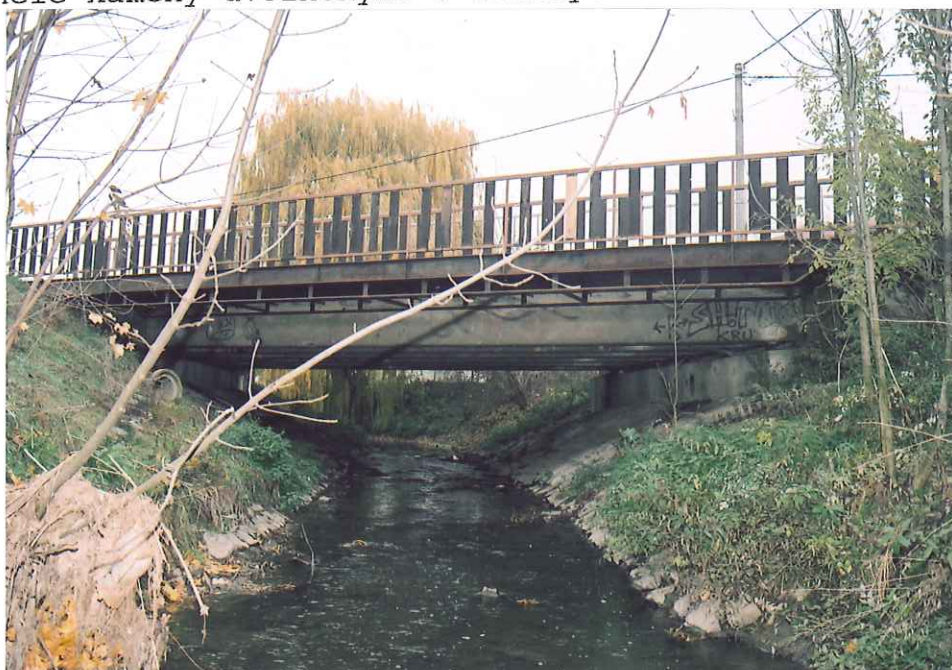
Obr.886-04 Pravá, povodňová strana mostu. Pohled proti vodě potoka Říčky (dříve Zlatý potok),

- vlevo je směr silnice II/380 Brno, vpravo směr Hodonín,
- ostatní, viz obr. 886-03.

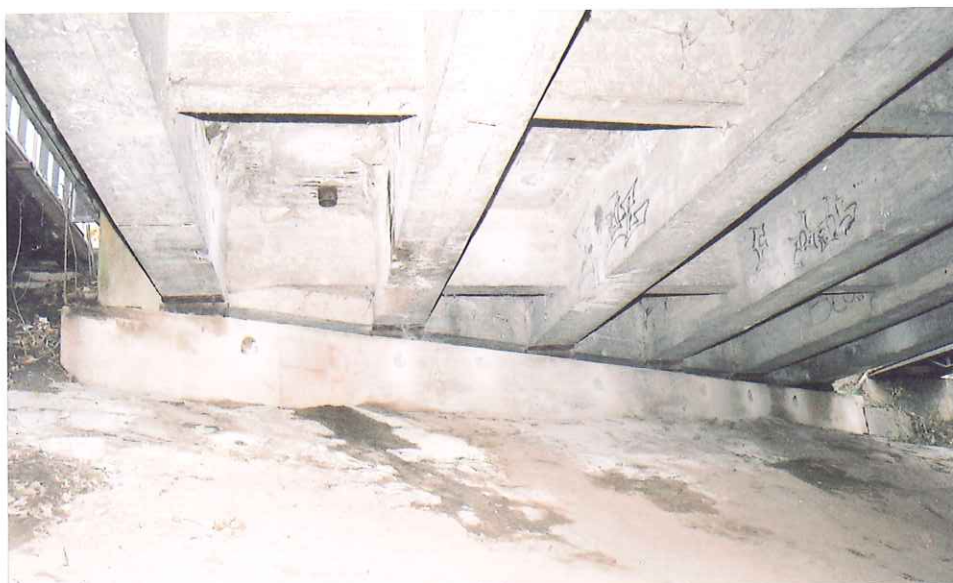
Obr.886-05 První podpěra, brněnská opěra. Pohled přibližně proti směru staničení, k Brnu,

- obrázek zachycuje mimo I. opěru i část svahu při opěře dlážděného dlažbou z lomového kamene a podhled pravé části 1. poloviny NK. Podporový příčník je šikmý, ostatní kolmé. Druhý příčník se mezi 5. a 6. trámem vytrácí v příčníku prvním, podporovém. Dlažba z lomového kamene je nerovná,
- mezi 5. a 6. trámem je ve 2. příčníkovém poli patrná odpadní trouba odvodňovače a zamáčení podhledu NK.

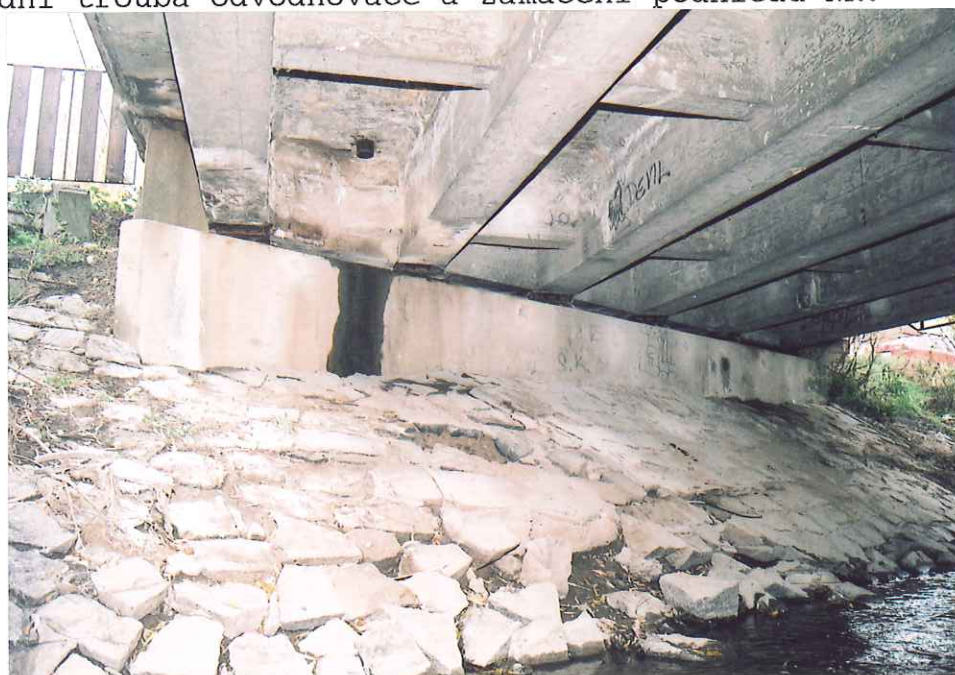
Obr.886-06 Druhá podpěra, hodonínská opěra. Pohled přibližně ve směru staničení, k Hodonínu,

- na opěru zatéká z UP (přes MZ a dilatační spáru),
- obrázek zachycuje mimo II. opěru i část svahu při opěře dlážděného dlažbou z lomového kamene a podhled levé části 2. poloviny NK. Podporový, šestý příčník je šikmý, mezi-lehlé kolmé. Pátý příčník se mezi 1. a 2. trámem vytrácí v příčníku šestém. Dlažba z lomového kamene místy rozpadlá,
- mezi 1. a 2. trámem je ve 4. příčníkovém poli patrná odpadní trouba odvodňovače a zamáčení opěry a podhledu NK.

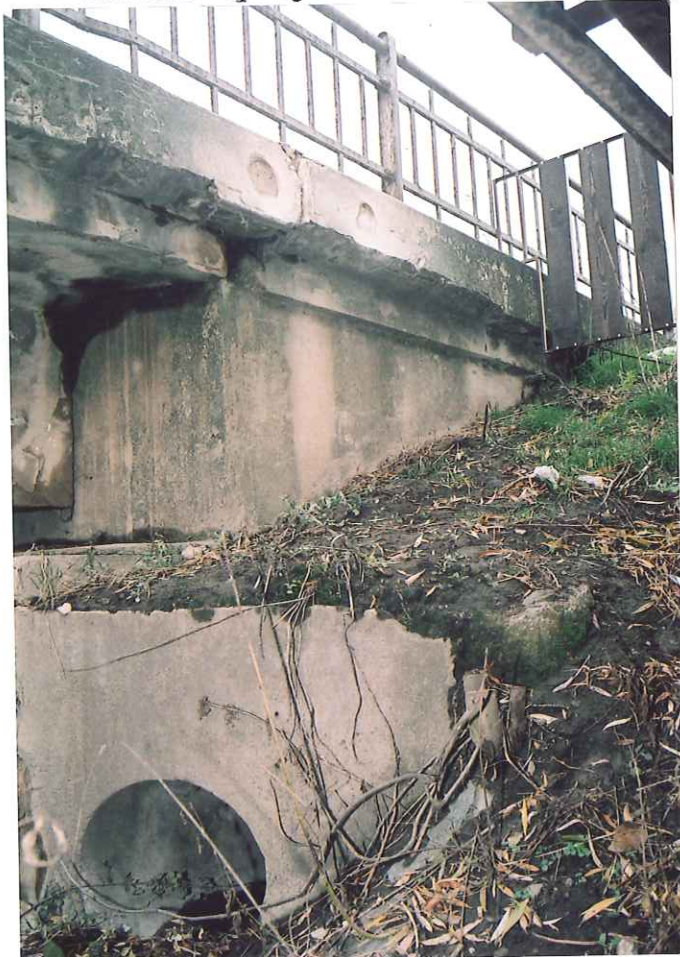
Obr.886-07

Levé, návodní křídlo I. opěry. Pohled po vodě a k Brnu,

- křídlo je z části ukryté ve svahu koryta potoka. V úrovni dolní hrany mostovkové desky je rozšířeno. Vpravo nahoře je podhled návodní lávky,
- římsa nad křídlem i NK je poškozená olámáním své dolní hrany a zničením okapového nosu. Na fasádu NK zatéká přes římsu i zpod ní,
- na UP zatéká dilatační spárou a ze zvýšeného svahu koryta,
- betonová trouba s čelem dole je zatrubněný příkop.

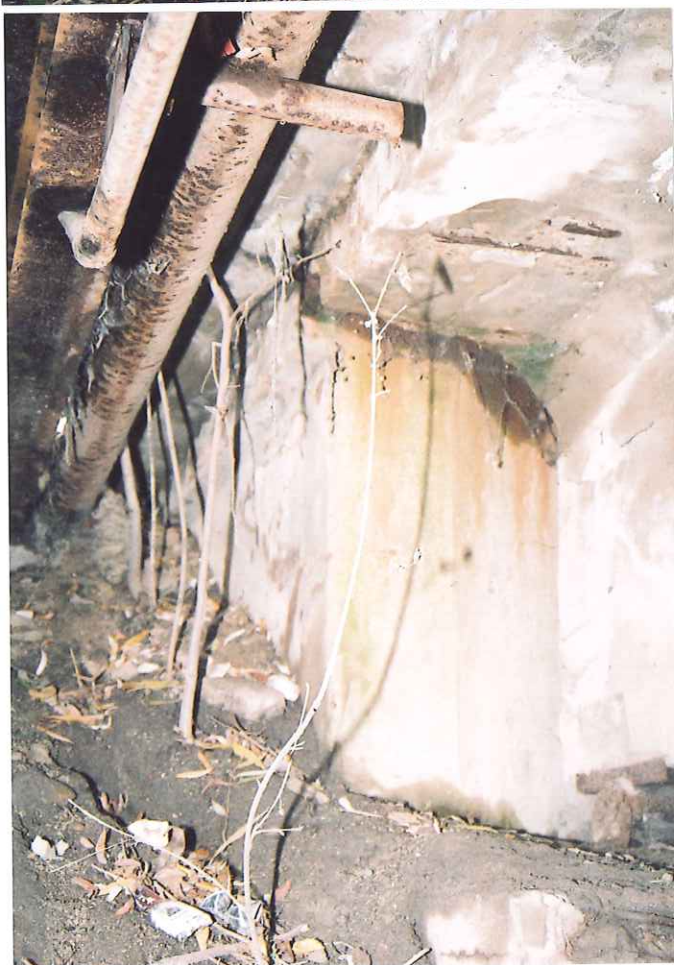
Obr.886-08

Pravé, povodní křídlo I. opěry. Pohled po vodě a k Brnu,

- křídlo je zčásti ukryté ve svahu koryta potoka. V úrovni dolní hrany mostovkové desky je rozšířeno. Na fasádu NK zatéká přes římsu i zpod ní, Vlevo nahoře je podhled povodní lávky,
- na UP zatéká dilatační spárou a ze zvýšeného svahu koryta,
- na podhledu mostovkové desky je obnažená a korodovaná nedostatečně krytá betonářská výztuž,
- vpravo dole je částečně zasypané a korodované pohyblivé jednoválcové ložisko.

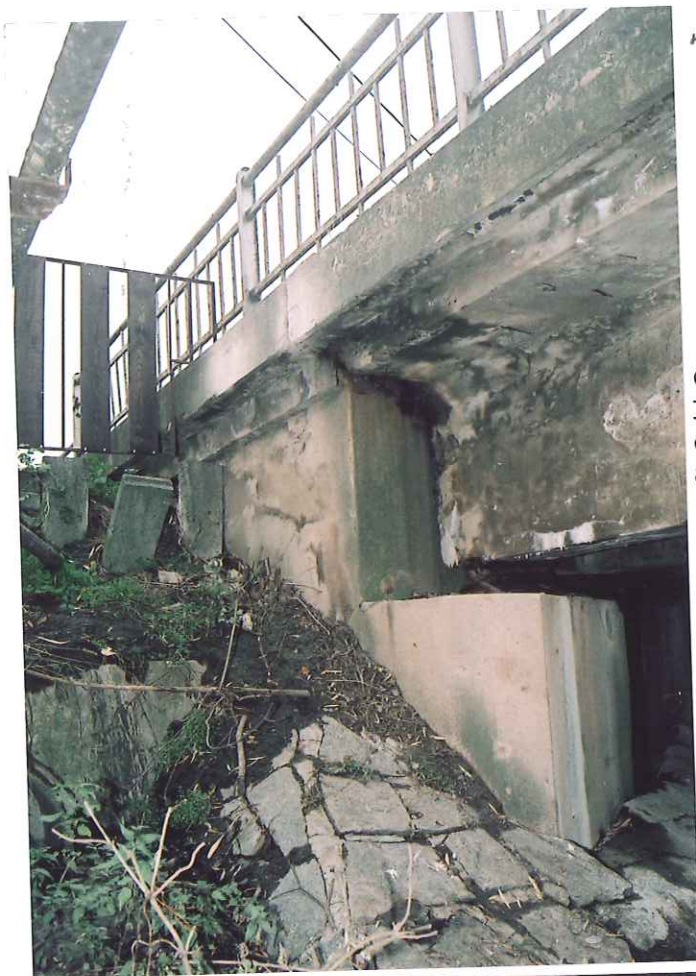
Obr.886-09

Levé, návodní křídlo II. opěry. Pohled k Hodonínu a po vodě,

- křídlo je zčásti ukryté ve svahu koryta potoka. V úrovni dolní hrany mostovkové desky je rozšířeno. Vlevo nahoře je podhled návodní lávky. Na fasádu NK zatéká zpod římsy,
- na UP zatéká dilatační spárou,
- vlevo dole, většinou již mimo obraz, je vyústění splaškové kanalizace prostřednictvím betonové trouby s čelem.

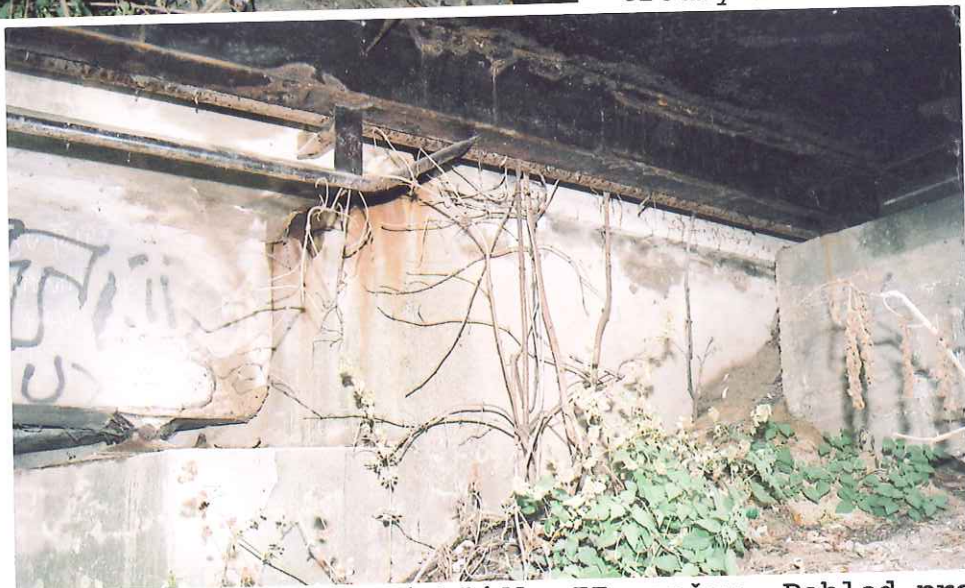
Obr.886-10 Pravé, povodní křídlo II. opěry. Pohled proti vodě a k Hodonínu,

- křídlo je zčásti ukryté ve svahu koryta potoka. V úrovni dolní hrany mostovkové desky je rozšířeno. Nahoře je podhled povodní lávky, vpravo její II. podpěra. Na fasádu NK zatéká zpod římsy,
- na UP zatéká dilatační spárou (korozivní zabarvení). Dolní část šestého trámu za pevným kloubovým ložiskem větrá, jeho výztuž je obnažena a korodovaná,
- stopy po zatékání okrajem dilatační spáry jsou korozivně zabarvené,
- pevné ložisko pod 6. trámem není konzervované a koroduje.

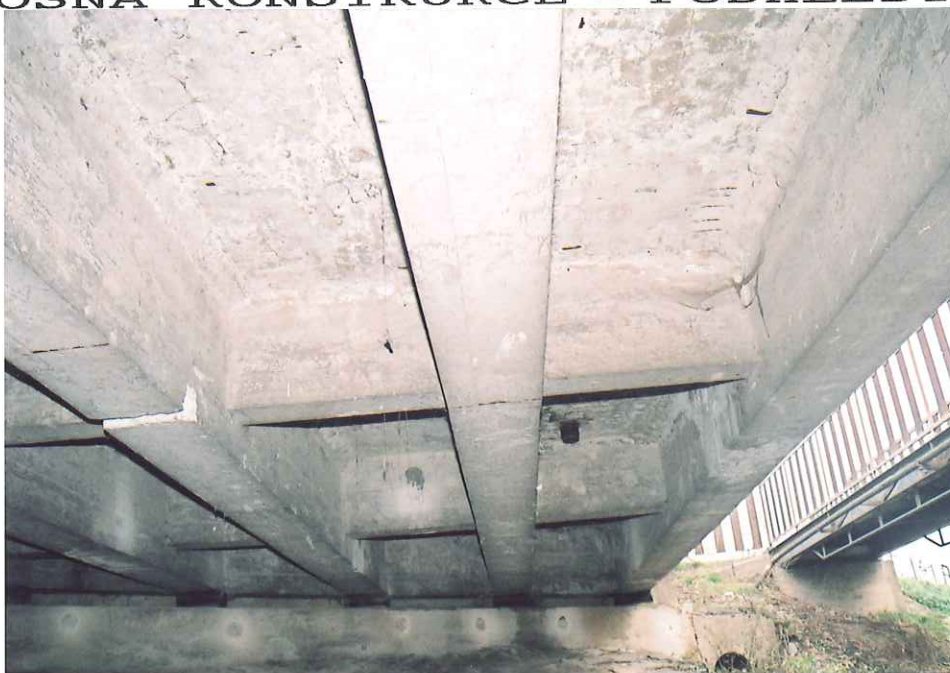
Obr.886-11 Podhled levé části 1. poloviny nosné konstrukce.

Pohled proti směru staničení, k Brnu,

- roštová konstrukce skládající se z 6 trámů a 6 příčníků je na I. opěře uložena na pohyblivá, jednoválcová ložiska,
- zachyceny jsou zde jen trámy č. 1 až 4 (na obrázku číslovány zprava doleva), příčníky číslovány ve směru staniční (na obrázku zdola nahorů) od 1. (podporový šikmý) do 3.,
- na 3. trámu za 3. příčníkem sonda k hlavní výztuži,
- NK trpí promáčením mostovkové desky (hlavně kolem odpadních trub odvodňovačů) s místním zatékáním na trámy. Obnažení a koroze výztuže je ojedinělé, na podhledu trámů hlavně v podobě nevhodně použitých podkladek.

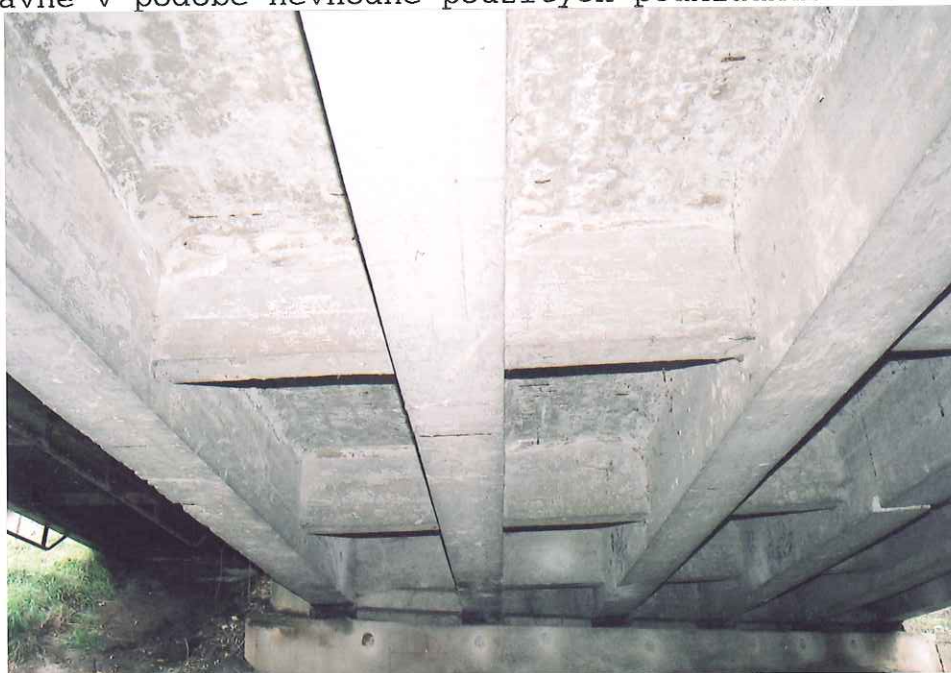
Obr.886-12 Podhled pravé části 1. poloviny nosné konstrukce.

Pohled proti směru staničení, k Brnu,

- viz obr. 886-11. Trámy jsou číslovány od 1. do 6. zleva doprava (na obr.zprava doleva), příčníky ve směru staniční (na obrázku zdola nahorů) od 1.(podporový šikmý) do 4.

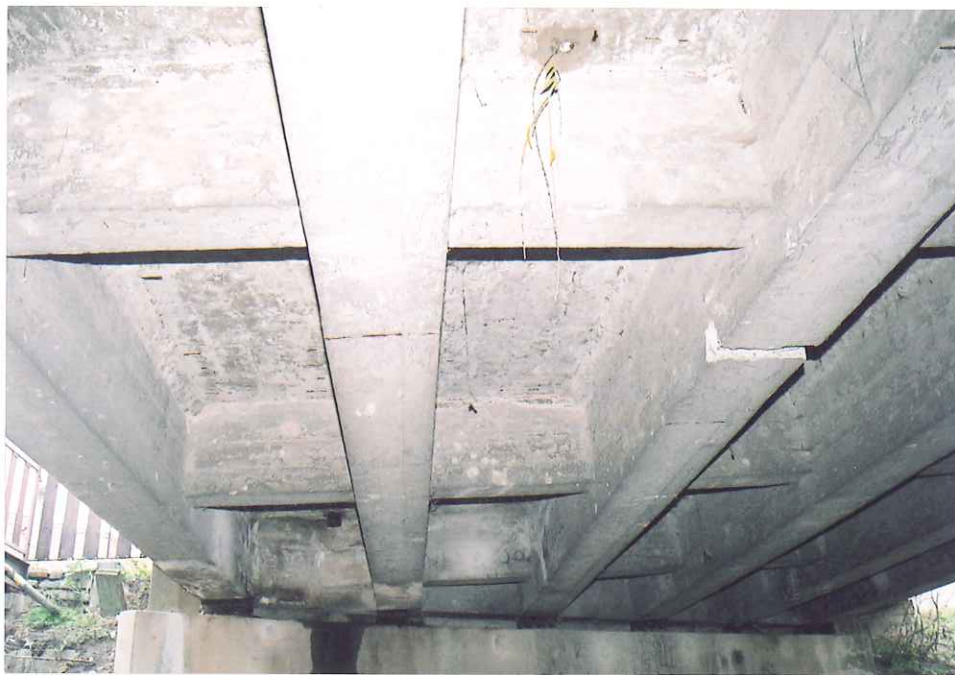
Obr.886-13 Pohled levé části 2. poloviny nosné konstrukce.

Pohled ve směru staničení, k Hodonínu,

- roštová konstrukce skládající se z 6 trámů a 6 příčníků je na II. opěře uložena na pevná, kloubová ložiska,
- trámy jsou číslovány 1 až 6 zleva doprava, příčníky ve směru staniční (na obrázku zhora dolů) od 3. do 6. (podporový šikmý),
- vpravo na 3. trámu za 3. příčником sonda k hlavní výztuži,
- NK trpí promáčením mostovkové desky (hlavně kolem odpadních trub odvodňovačů) s místním zatékáním na trámy. Obnažení a koroze výztuže je ojedinělé, na pohledu trámů, hlavně v podobě nevhodně použitých podkladků.

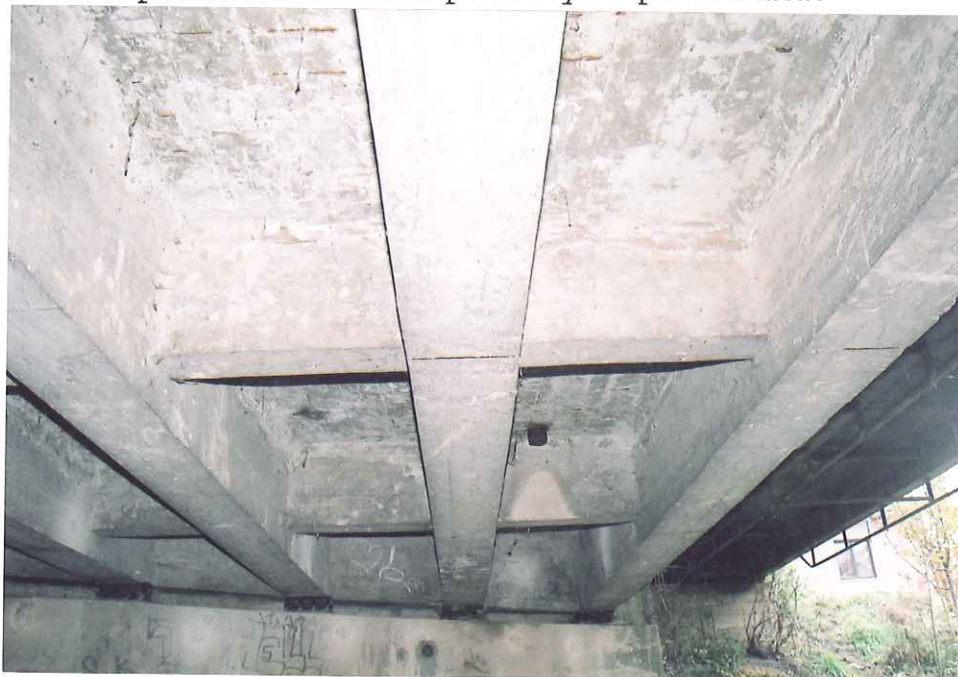
Obr.886-14 Pohled pravé části 2. poloviny nosné konstrukce.

Pohled ve směru staničení, k Hodonínu,

- viz obr. 886-13. Na obr. zachyceny jen trámy číslo 4 až 6 (číslované zleva doprava), příčníky číslované ve směru staniční (na obrázku zhora dolů) od 3. do 6. (podporový šikmý). Výztuž desky výjimečně prosvítá a koroduje.

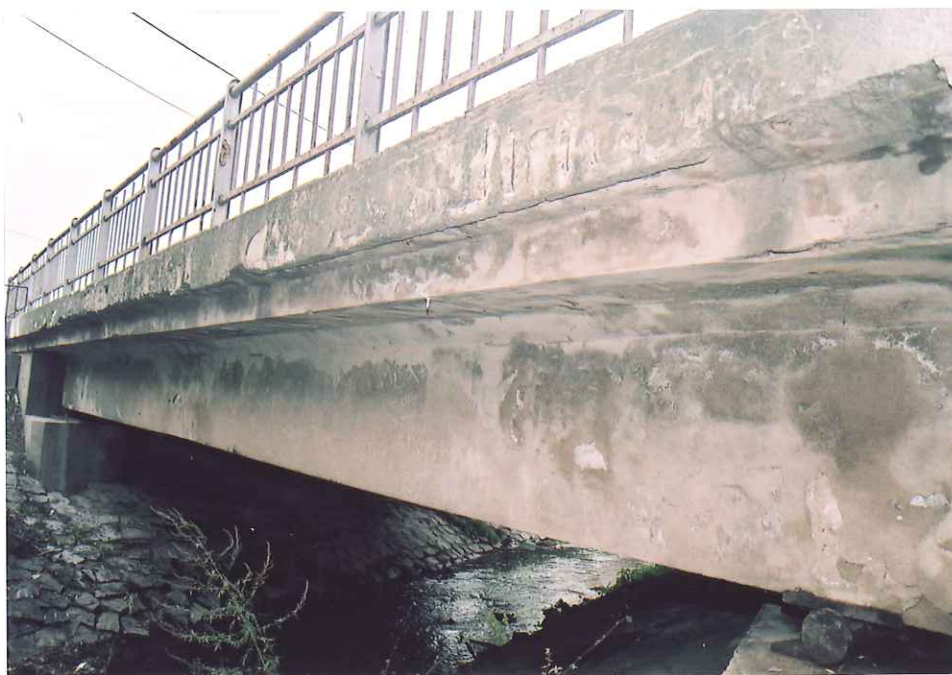
Obr.886-15 Levá, návodní fasáda. Pohled ve směru staničení, od Brna k Hodonínu,

- trám č. 1 není příliš rovně bedněn, ale není prověšen,
- na omítané pohledové povrchy zatéká přes římsu i zpod ní. Omítka je místy uvolněna a opadáva. Obnažený beton místy větrá,
- dolní hrana říms včetně okapového nosu je poškozena a její omítka uvolněna a opadána rozsáhle. Časté je obnažení a koroze příčné výztuže v římsách, méně v konzole mostovkové desky.

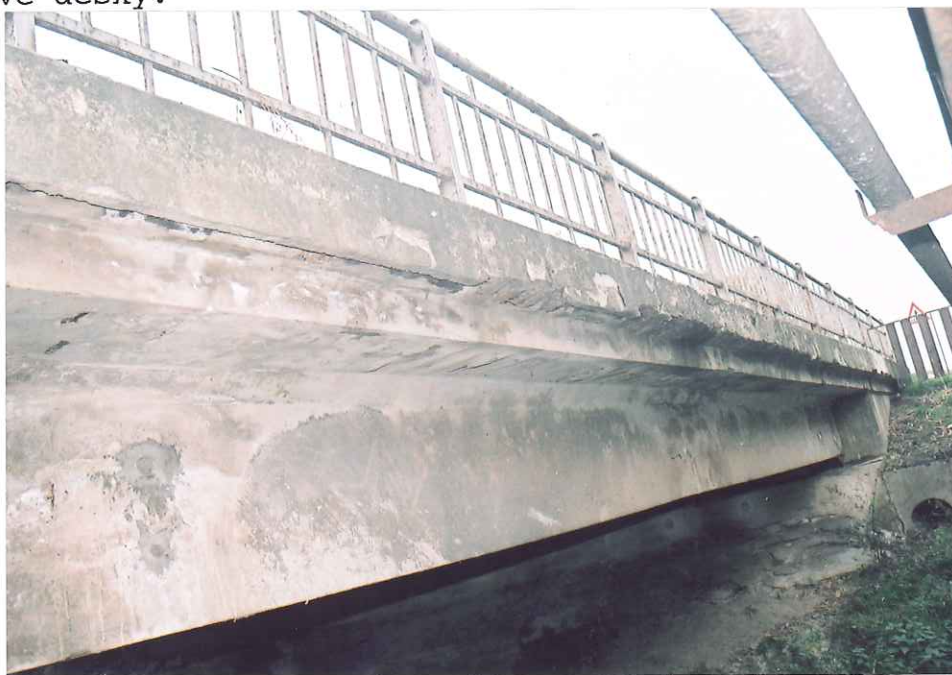
Obr.886-16 Levá, návodní fasáda. Pohled proti směru staničení, od Hodonína k Brnu,

- viz obr. 886-15,
- vpravo nahoře je návodní lávka, v pozadí zábradlí bránící vstupu na pravobřežní svah koryta mezi lávkou a mostem, betonová trouba s čelem dole je zatrubněný příkop.
