NOSNÁ KONSTRUKCE - DETAILY

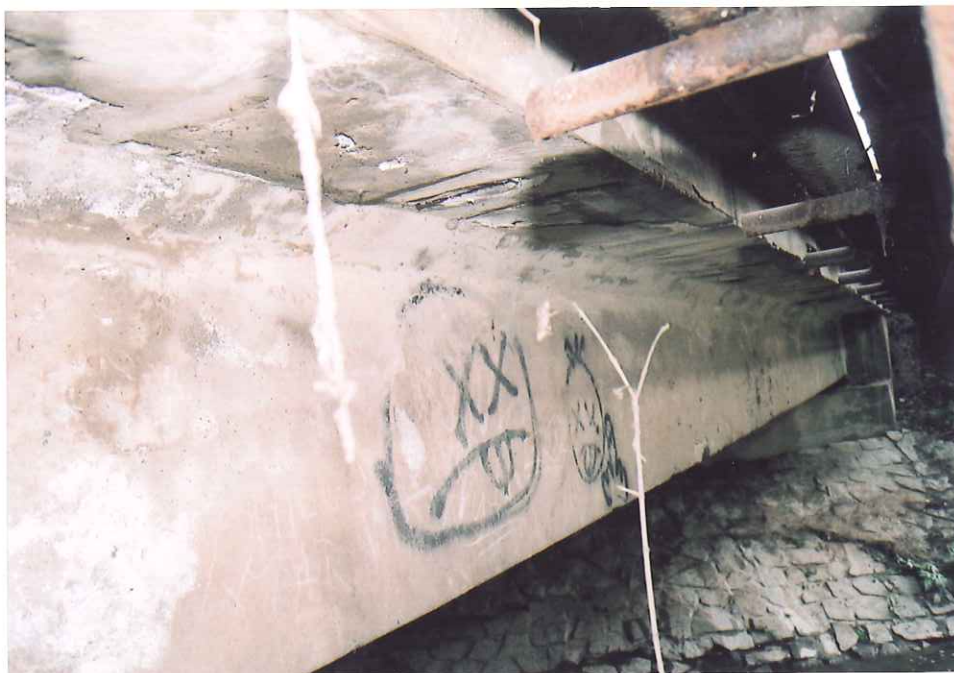
Obr.886-17 Pravá, povodní fasáda. Pohled ve směru staničení od Brna k Hodonínu,

- trám č. 1 není příliš rovně bedněn, bednění pokleslo,
- na omítané pohledové plochy zatéká přes římsu a zpod ní. Omítka je místy uvolněna a opadává. V místě opadané omítky místy koroduje příčná výztuž podhledu desky a větrá beton,
- korodovaná ocelová konstrukce vpravo nahoře je lávka v těsné blízkosti povodní fasády.

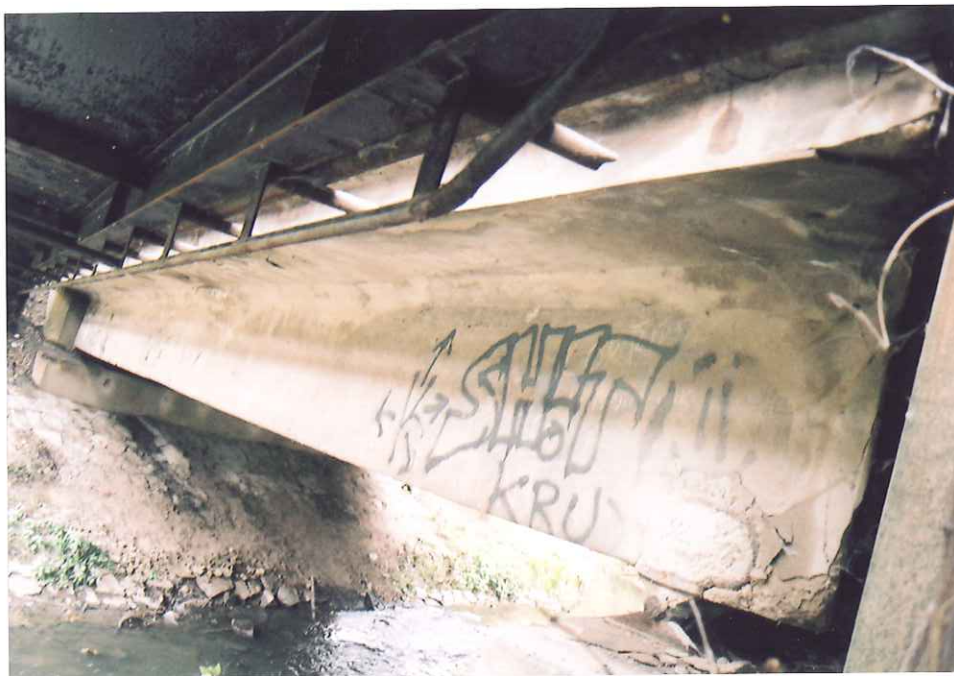
Obr.886-18 Pravá, povodní fasáda. Pohled proti směru staničení od Hodonína k Brnu,

- viz obr. 886-17,
- konec 6. trámu nad pevných ložiskem (vpravo dole) je posílen větráním betonu, obnažením výztuže a její korozi,
- částečně korodovaná ocelová konstrukce vlevo nahoře je lávka v těsné blízkosti povodní fasády.

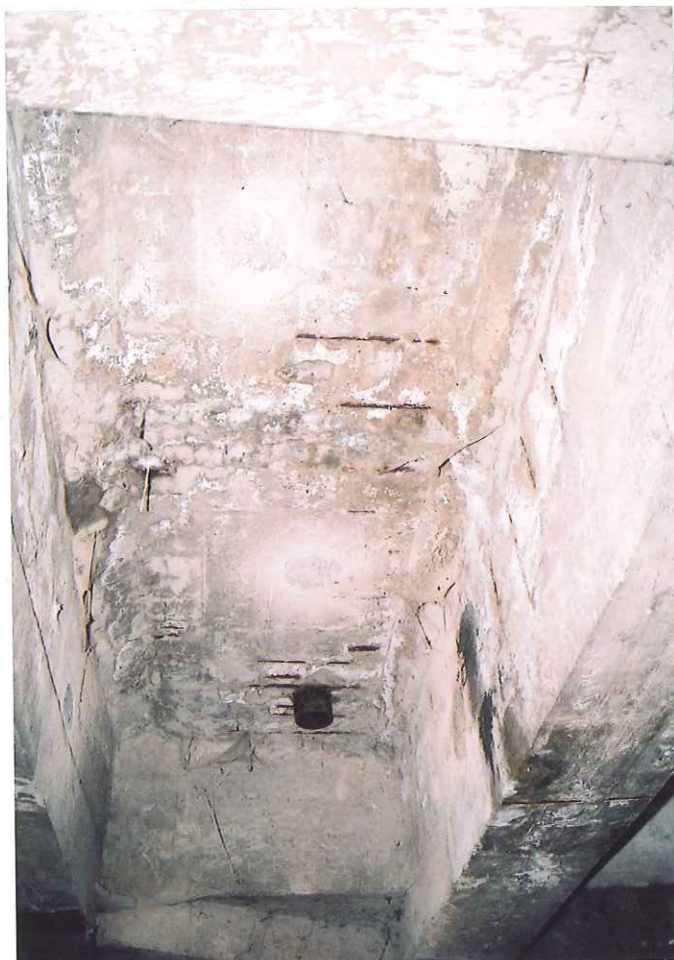
Obr.886-29

Podhled mostovkové desky mezi 5. a 6. trámem a mezi 2. a 3. příčným. Pohled proti směru staničím, k Brnu,

- podhled desky a přilehlé trámy jsou zamáčeny. Inkrustace i ve formě krápníků,
- nedostatečně krytá výztuž je obnažena a koroďována, nejhustěji kolem odpadní trouby odvodňovače.

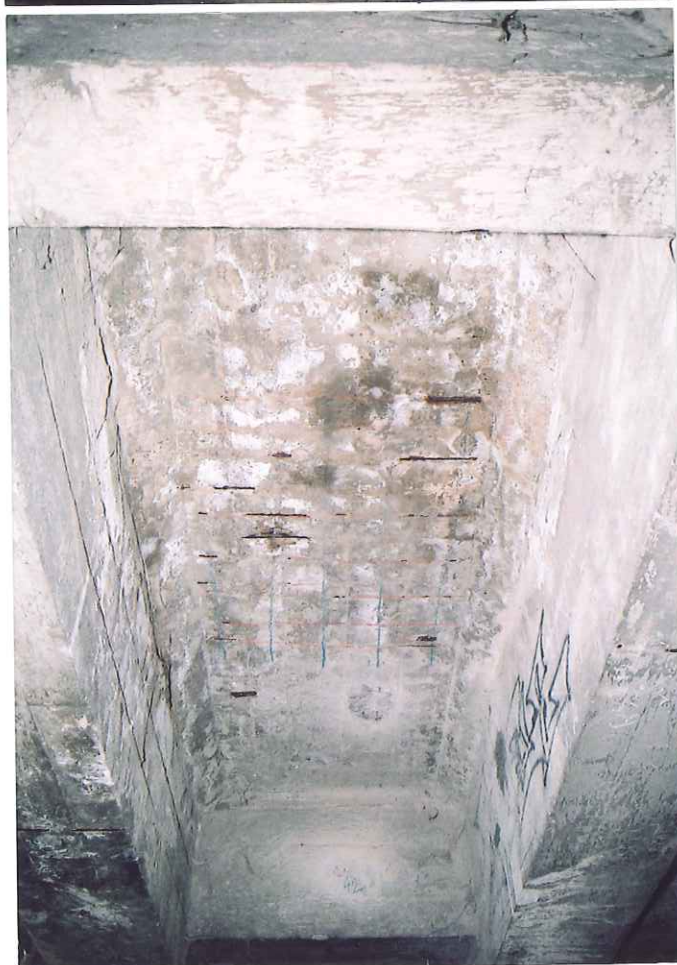
Obr.886-30

Podhled mostovkové desky mezi 4. a 5. trámem a mezi 2. a 3. příčným. Pohled proti směru staničím, k Brnu,

- podhled desky a přilehlé trámy jsou zamáčeny. Slabé inkrustace. Na 4. trámu sprejerské kresby,
- nedostatečně krytá výztuž je obnažena a koroďuje.

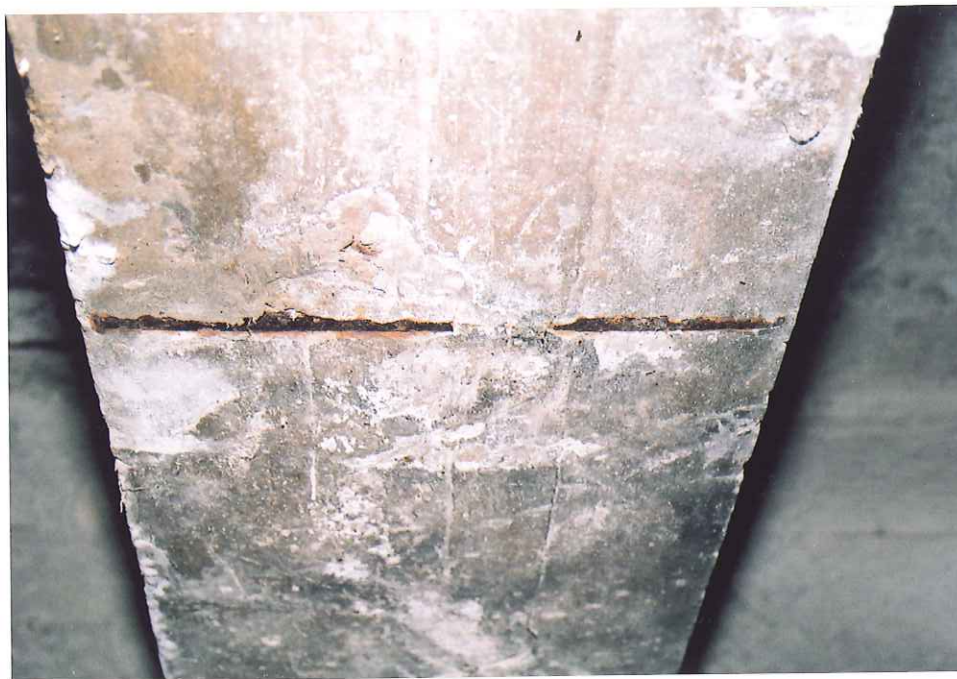
Obr.886-31 Podhled 5. trámu za 2. příčným. Pohled šikmo vzhůru,

- příklad nevhodně použitého podkladku z betonářské oceli Φ asi 34 mm. Je nedostatečně krytý a korodovaný. Díky kvalitně hutněnému betonu v jeho okolí nezasahuje koroze vlastní výztuž trámu.

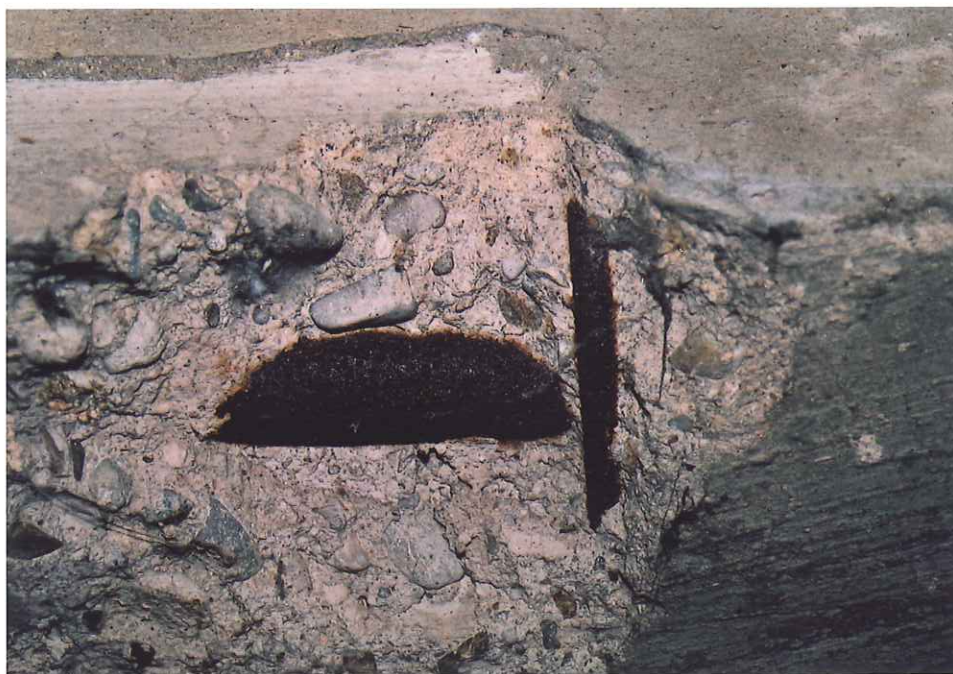
Obr.886-32 Podhled 6. trámu mezi 3. a 4. příčným. Pohled vzhůru,

- ojediněle samovolně obnažená výztuž z betonářské oceli na povodní hraně 6. trámu. Hlavní výztuž Φ 34 mm, třmínek Φ 10 mm. Na obrázku je dobře patrná struktura betonu (velikost a tvar zrn kameniva).

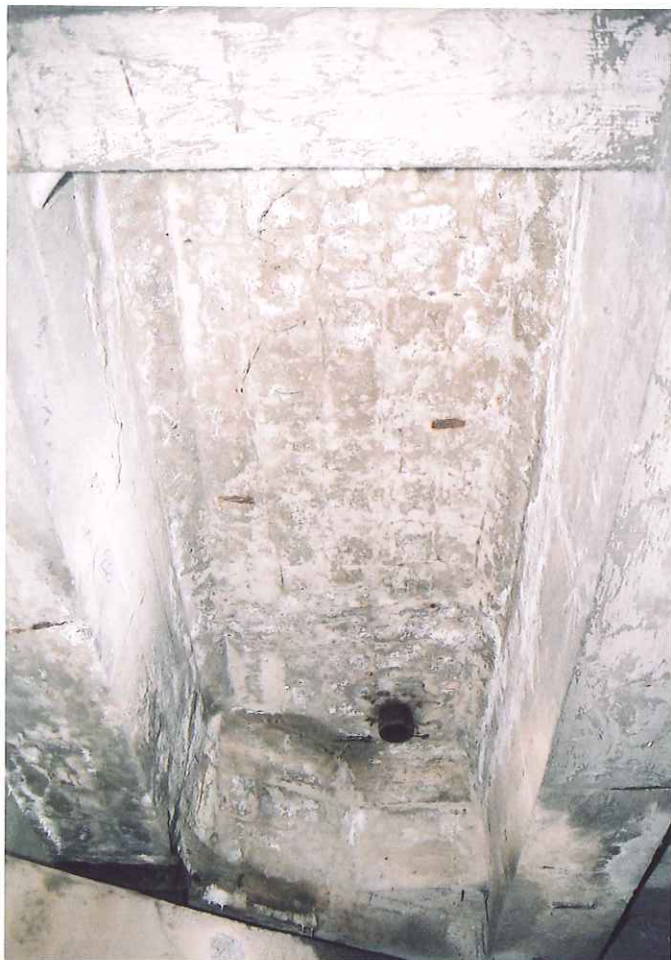
Obr.886-33

Podhled mostovkové desky mezi 1. a 2. trámem a mezi 4. a 5. příčníkem. Pohled vzhůru a ve směru staničemi, k Hodonínu,

- podhled desky a přilehlé trámy jsou zamáčeny, nejvíce v okolí odpadní trouby mostního odvodňovače. Slabé, ale hojné inkrustace, na konci trámu 6. inkrustace silné,
- nedostatečně krytá výztuž (též podkladky) je obnažena a korodována, nejhustěji kolem odpadní trouby odvodňovače.

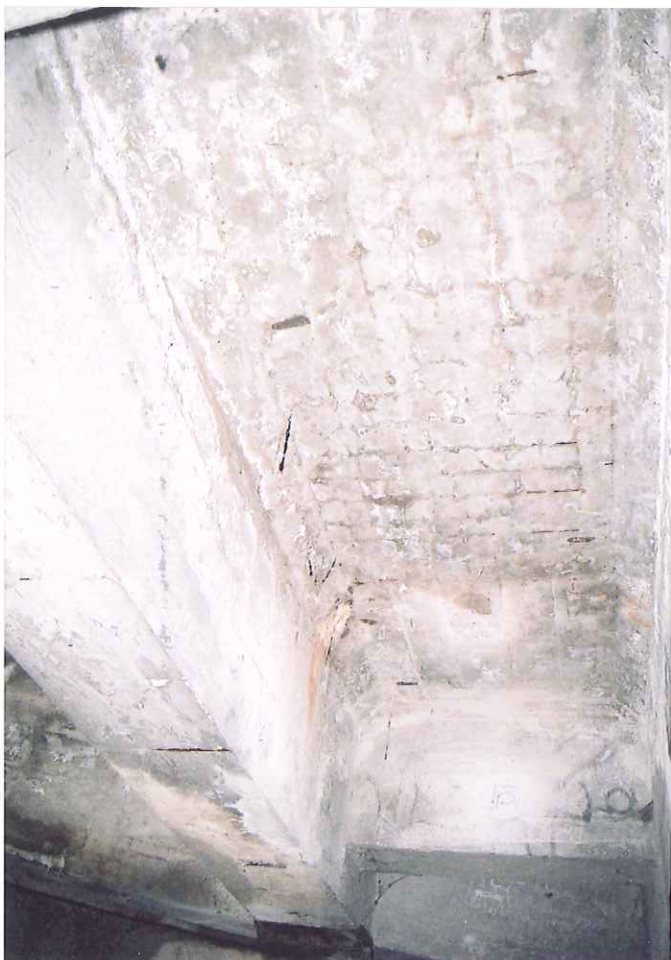
Obr.886-34

Podhled mostovkové desky mezi 2. a 3. trámem a mezi 4. a 5. příčníkem. Pohled vzhůru a ve směru staničemi, k Hodonínu,

- podhled desky a přilehlé trámy jsou zamáčeny. Slabé, ale hojné inkrustace. V levém vodorovném koutě mezi trámem a deskou silný, železitě zabarvený výron inkrustace,
- nedostatečně krytá výztuž (též podkladky) je obnažena a korodována.

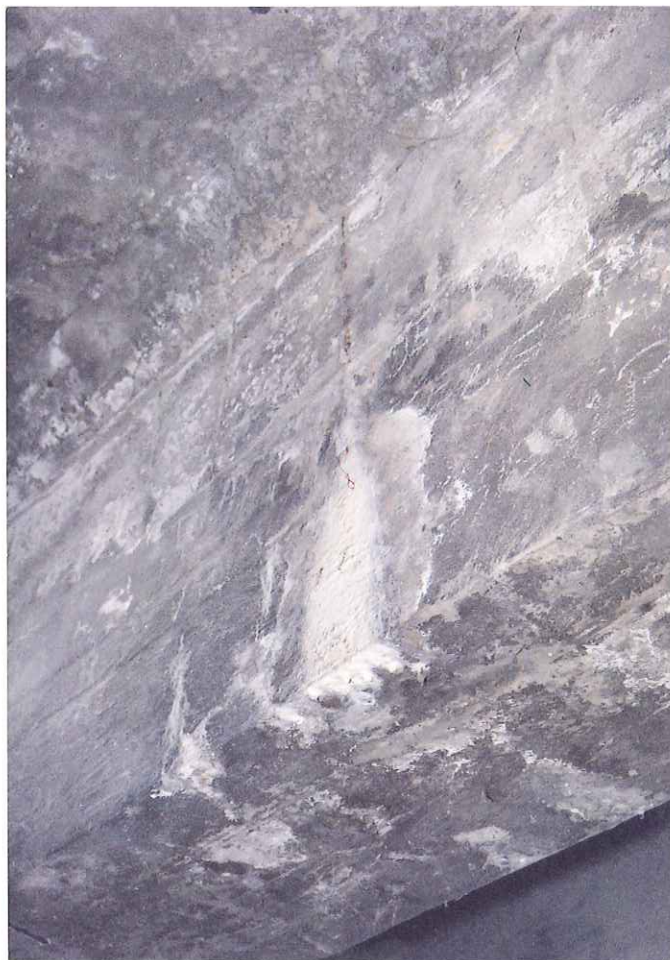
Obr.887-23 Podhled 5. trámu mezi 5. a 6. příčným. Pohled
ve směru staničení, k Hodonínu a po vodě,
- poškození hydroizolace, zatékání smršťovací trhlinou podél
příčné výztuže Φ 10 mm. Inkrustace, na podhledu trámu již
i ve formě krápníků.

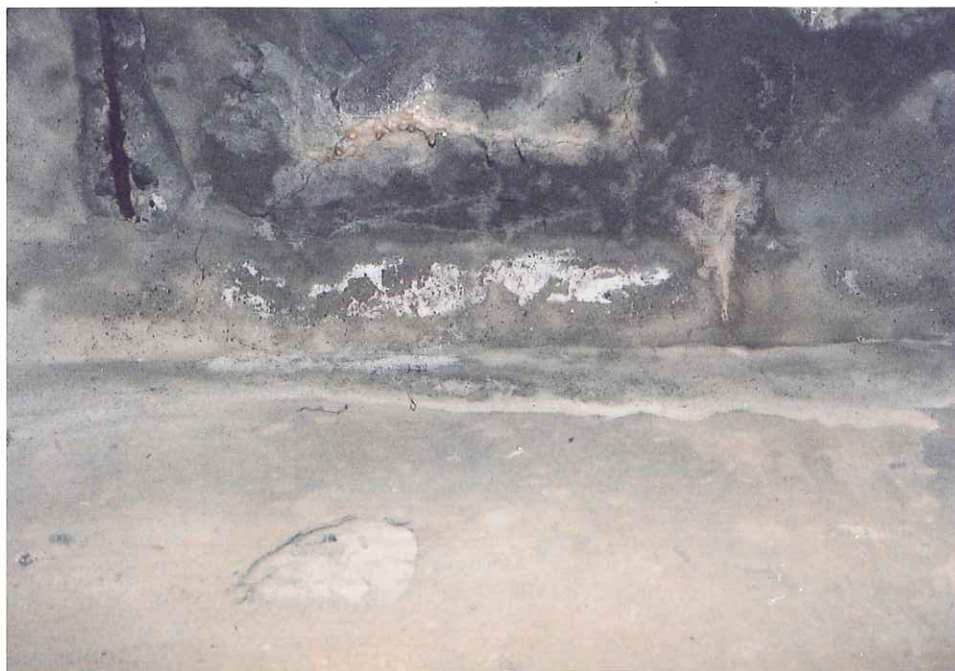
Obr.887-22 Podhled povodní konzoly mostovkové desky asi v polovině rozpětí. Pohled vzhůru a proti vodě,

- trhlina v podhledu desky s korozivně zabarvenými inkrustacemi i ve formě krápníků,
- vlevo nedostatečně krytá příčná výztuž je obnažena a korodována.

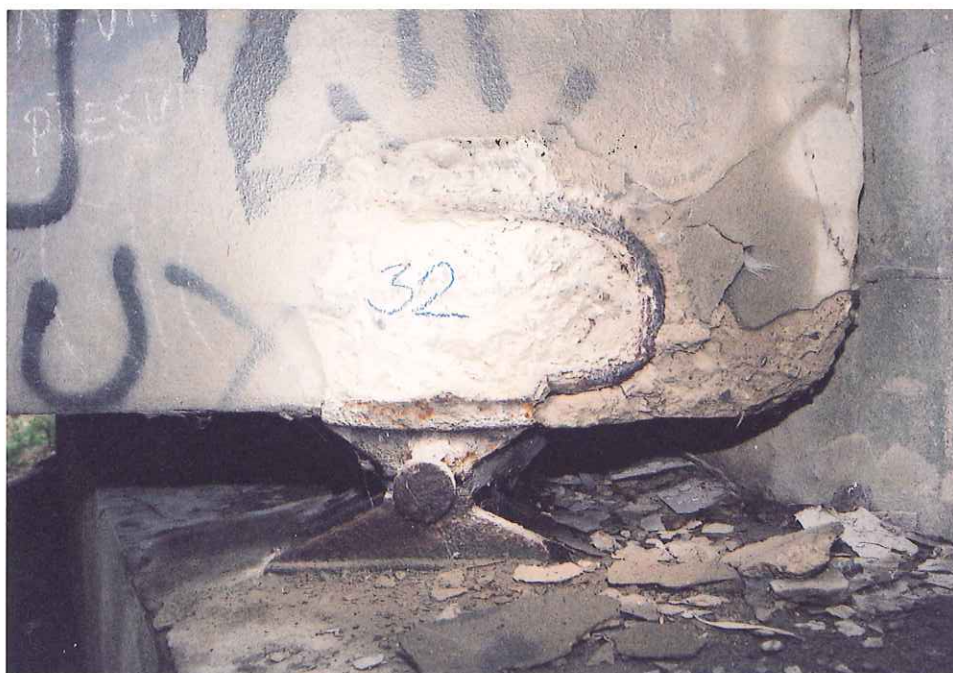
Obr.887-24 Šestý trám nad ložiskem, na II. opěře. Pohled zprava proti vodě,

- nedostatečné krytou krajní vložku hlavní výztuže neochránila před korozi a obnažením ani cementová omítka. Beton konce trámu byl buď špatně hutněn nebo je vyloužen zatékáním (a potom omítnut),
- úložný práh znečištěn opadanou omítkou a zplodinami větrání betonu.

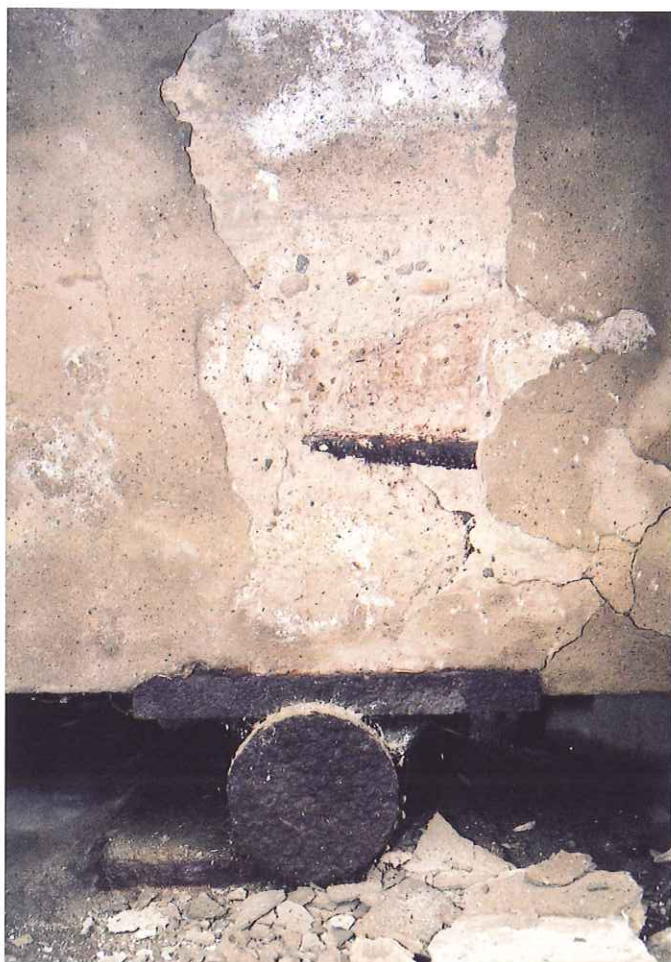
Obr.887-26

Pohyblivé ložisko pod 1. trámem na I. opěře. Pohled zleva po vodě,

- konec trámu je promáčen, zatéká až na ložisko. To je silně korodované. Původcem zatékání je netěsný či chybějící mostní závěr nebo poruchy hydroizolace v okolí MZ a římsy. Inkrustace chybí, ale škody jsou hloubkové. Pod opadanou omítkou se objevil korodovaný koncový hák krajní vložky hlavní výztuže,
- povrch úložného prahu je znečištěn zplodinami větrání betonu.

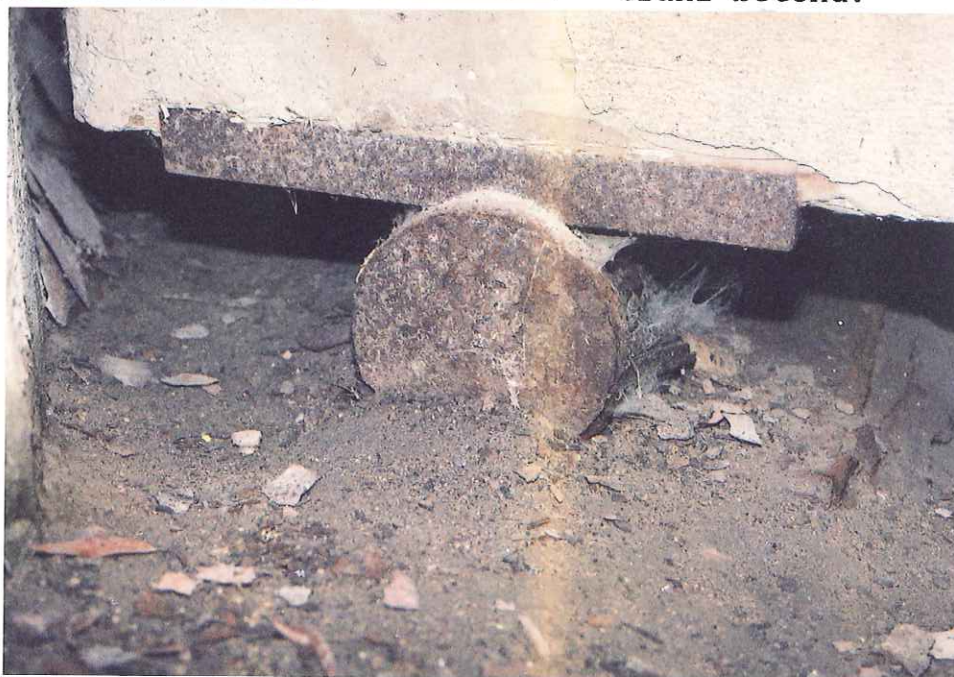
Obr.887-27 Pohyblivé ložisko pod 6. trámem na I. opěře. Pohled zprava proti vodě,

- konec trámu bývá promáčen, k větším škodám zde ale zatím nedochází. Ložisko koroduje. V době prohlídky bylo suché. Jeho okolí je zasypáno zplodinami větrání betonu a splavinami z nadvýšeného svahu koryta potoka,
- hlavní příčinou zatékání je netěsný či chybějící mostní závěr nebo poruchy hydroizolace v okolí MZ a římsy. Inkrustace zde nevznikly.

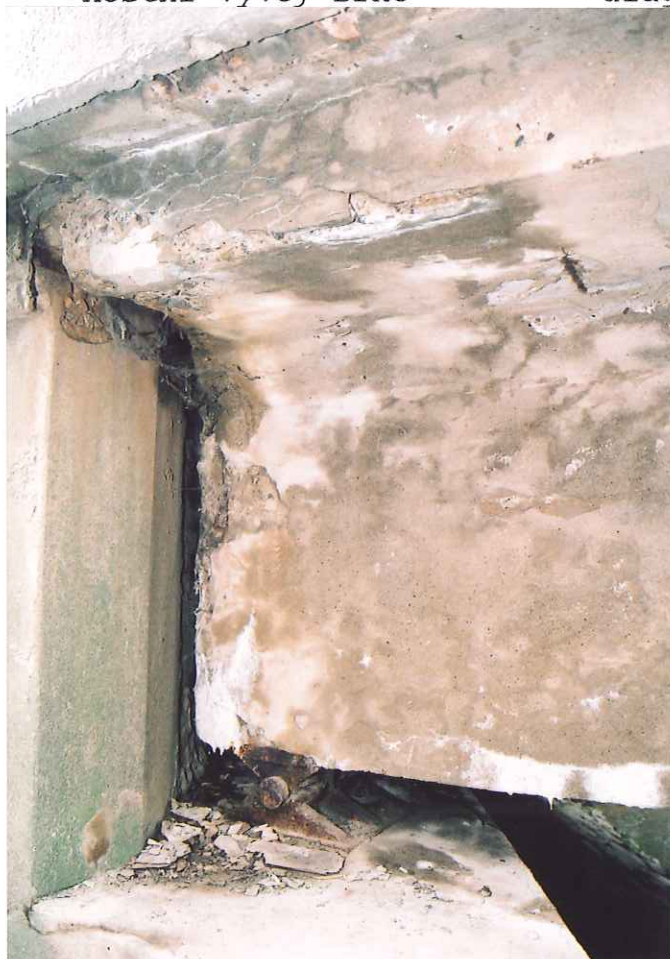
Obr.886-35

Pevné ložisko pod 1. trámem na II. opěře. Pohled zleva po vodě,

- konec trámu je promáčen, zatéká až na ložisko. Původcem je netěsný či chybějící mostní závěr nebo poruchy hydroizolace v okolí MZ a římsy. Inkrustace i ve formě krápníků (na podhledu trámu), větrání betonu a koroze ložiska,
- povrch úložného prahu je znečistěn zplodinami větrání betonu a koroze pevného kloubového ložiska.

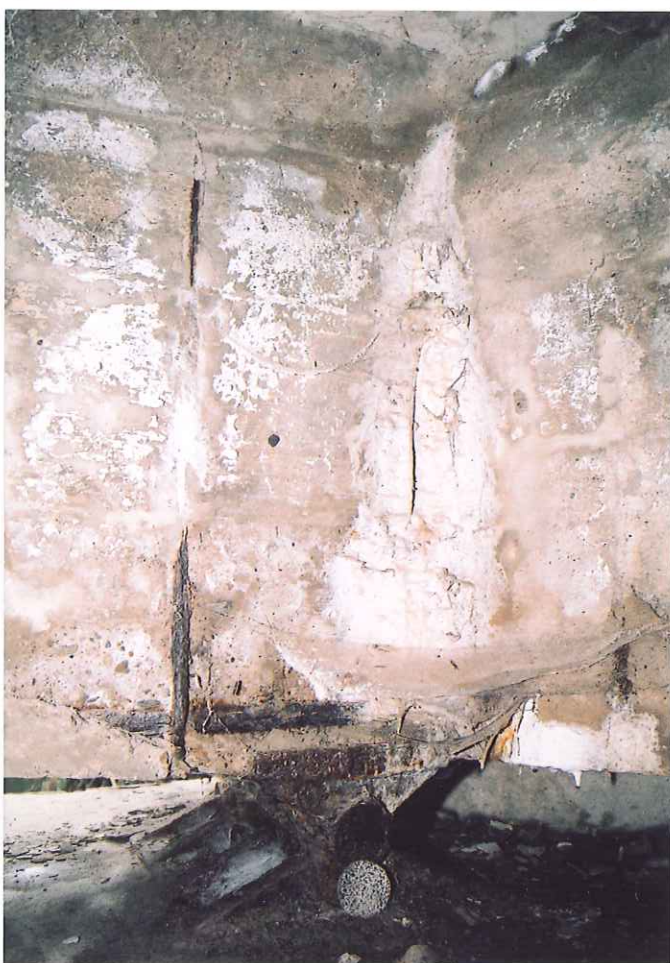
Obr.886-36

Pevné ložisko pod 1. trámem na II. opěře. Pohled zprava proti vodě,

- konec trámu je promáčen, zatéká až na ložisko. Původcem je netěsný či chybějící mostní závěr nebo poruchy hydroizolace v okolí MZ a římsy. Inkrustace (nejméně ve svislém koutě trám č.1 - podporový příčník) na podhledu i ve formě krápníků, větrání betonu, koroze ložiska a betonářské výztuže a její obnažování,
- povrch úložného prahu je znečistěn zplodinami větrání betonu a koroze pevného kloubového ložiska. Světlý kruh je zplodina koroze ložiska odpadlá z čela kloubu.

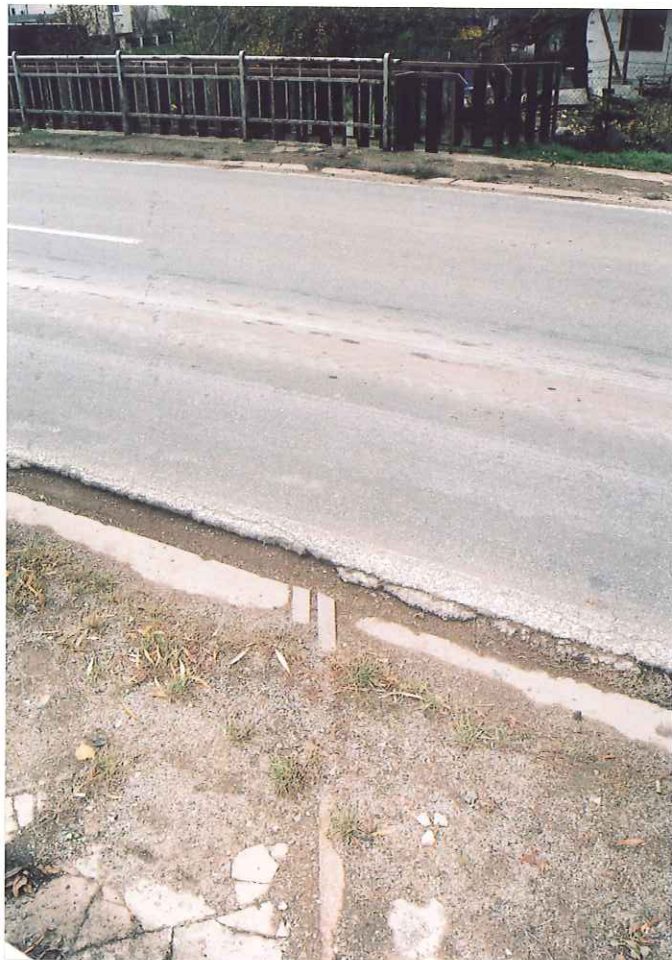
Obr.886-27

Mostní závěr (MZ) v návodním chodníku nad I. podpěrou a vozovka v místě, kde by MZ měl být,

- mostní závěr v návodním chodníku v současnosti tvoří jen dva ocelové úhelníky lemující části chodníku nad NK a opěrou. Zda byl tento vybaven překryvným plechem není ze zbytků patrné. Mostní závěr není vodotěsný. Chodník v jeho okolí je silně znečištěný a jeho kryt rozlámán,
- ve vozovce nejsou po MZ žádné stopy, na povodní straně chybí i ocelové úhelníky.

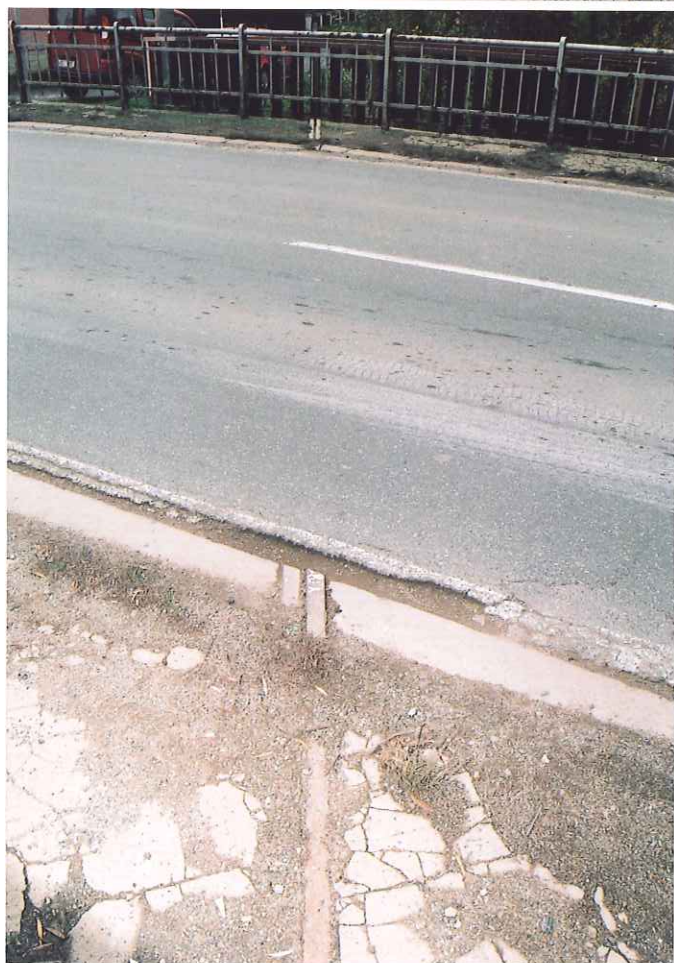
Obr.886-28

Mostní závěr (MZ) v návodním chodníku nad II. podpěrou a vozovka v místě, kde by MZ měl být,

- mostní závěr v návodním chodníku v současnosti tvoří jen dva ocelové úhelníky lemující části chodníku nad NK a opěrou. Zda byl tento vybaven překryvným plechem není ze zbytků patrné. Mostní závěr není vodotěsný. Chodník v jeho okolí je silně znečištěný a jeho kryt rozlámán,
- ve vozovce nejsou po MZ žádné stopy, na povodní straně je mostní závěr ve stejném stavu jako MZ na straně návodní.

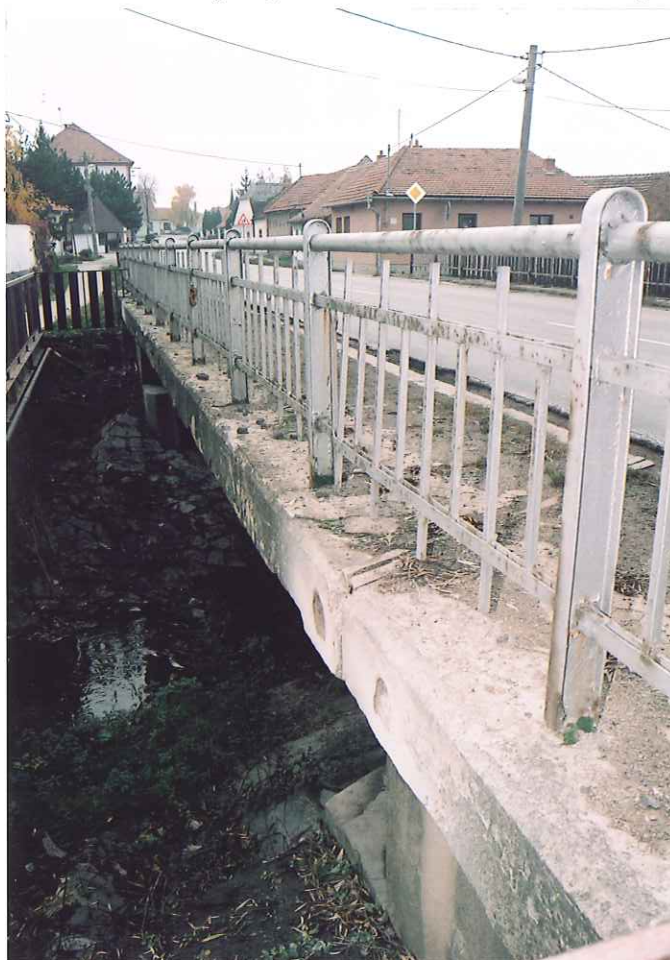
Obr.886-19

Levá, návodní římsa a zábradlí. Pohled ve směru staničení od Brna k Hodonínu,

- na omítané pohledové plochy zatéká. Omítka je místy uvolněna a opadáva. Obnažený beton místy větrá, výztuž je místy obnažena a koroduje,
- shora je římsa stejně jako přilehlý nepoužívaný chodník silně znečištěna blátem vystříkaným na ni z vozovky,
- nad dilatační spárou zbytky nevodotěsného mostního závěru,
- zábradlí, podle tvaru pravděpodobně původní u doby stavby, je konzervované světle šedým nátěrem a korodované jen asi na 20% svého povrchu, nejvíce v patách sloupků,
- mezi zábradlím lávky a zábradlím mostu je příčné zábradlí bránící vstupu na svah koryta potoka.

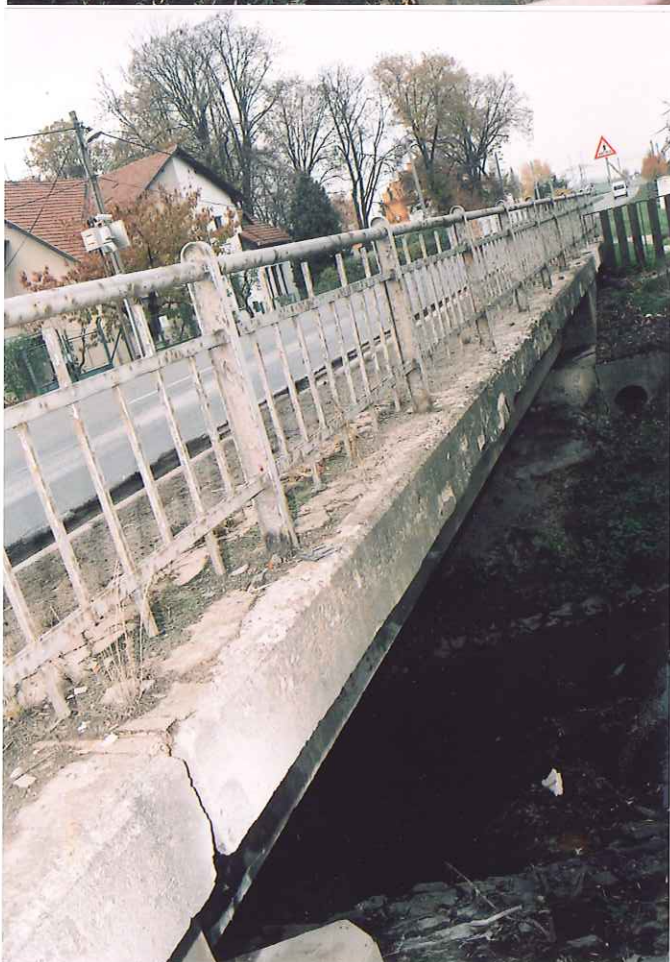
Obr.886-20

Levá, návodní římsa a zábradlí. Pohled proti směru staničení od Hodonína k Brnu,

- viz obr. 886-19.

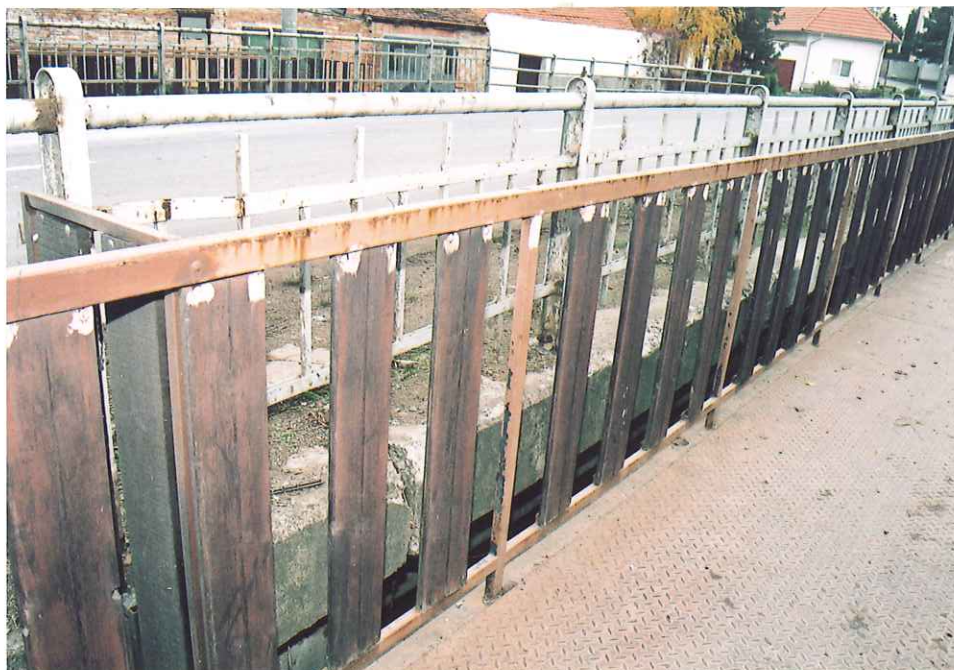
Obr.886-21 Pravá, povodní římsa a zábradlí. Pohled ve směru staničení od Brna k Hodonínu,

- pohledu na mostní římsu úspěšně brání zábradlí povodní lávky postavená těsně vedle mostu,
- na omítané pohledové plochy římsy zatéká. Omítka je místy uvolněna a opadáva. Beton v těch místy větrá a výztuž koroduje,
- shora je římsa stejně jako přilehlý nepoužívaný chodník silně znečistěna blátem vystříkaným na ni z vozovky,
- nad dilatační spárou zbytky mostního závěru chybí,
- zábradlí, podle tvaru pravděpodobně původní u doby stavby, je konzervované světlešedým nátěrem a korodované jen asi na 20% svého povrchu, nejvíce v patách sloupků.

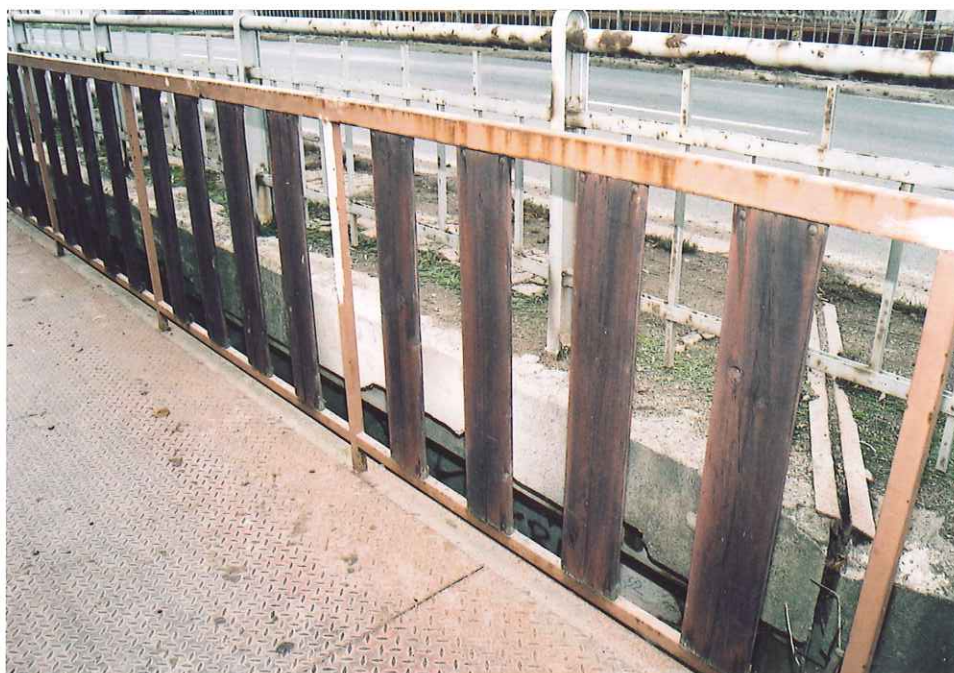
Obr.886-22 Pravá, povodní římsa a zábradlí. Pohled proti směru staničení od Hodonína k Brnu,

- nad dilatační spárou zbytky nevodotěsného mostního závěru,
- ostatní, viz obr. 886-21.

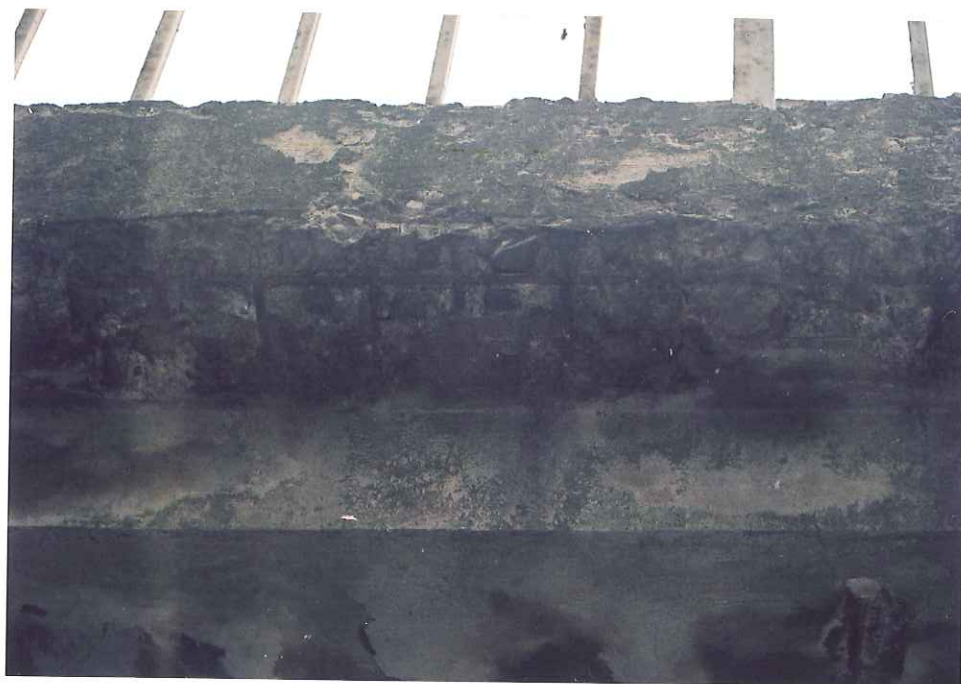
Obr.887-28 Návodní římsa za polovinou rozpětí. Pohled od pa-
ty levobřežního svahu koryta po vodě a vzhůru,
- opadaná omítka, zvětralý beton, olámaný okapový nos a ob-
nažená a korodovaná výztuž.

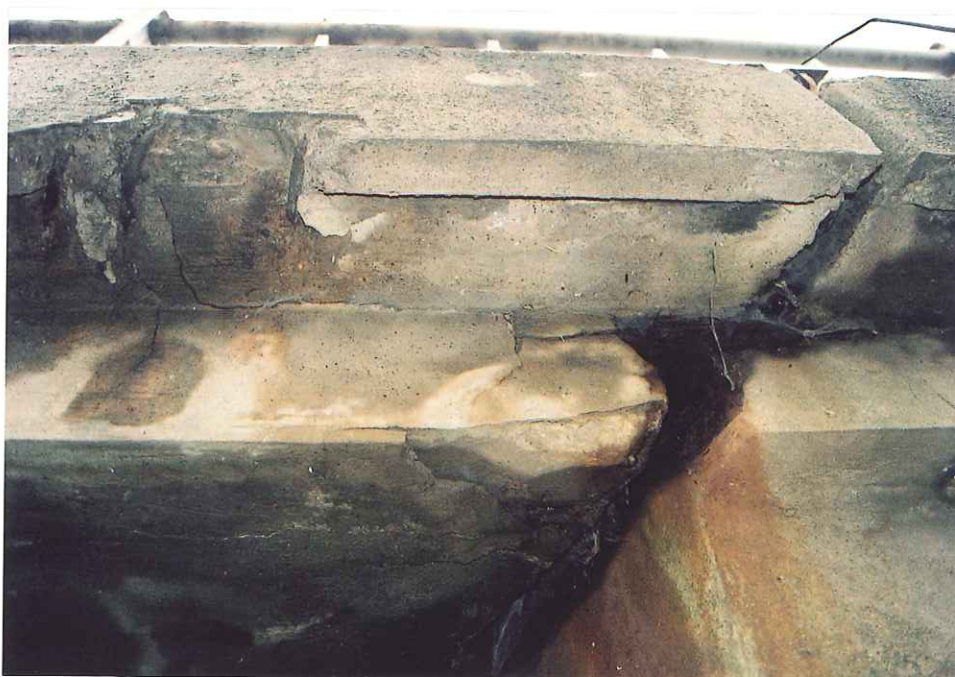
Obr.887-25 Původní římsa nad II. podpěrou. Pohled zprava do-
leva (proti vodě) a vzhůru,
- římsa a konzola mostovkové desky spojené monoliticky jsou
oddělené trhlinou. Důvodem je chybná realizace dilatační
spáry. Deska spolu s trámy je uložena na UP pomocí ložisek,
římsa přesahuje nad závěrnou zeď, kde není zajištěna mož-
nost dilatace. Při dilatačních pohybech je římsa odtrhává-
na od desky vodorovnou a sama poškozována svislou trhli-
nou, přestože se konstrukce nachází nad pevným uložením,
- na římsce opadaná omítka i s betonem, olámaný okapový nos
a obnažená a korodovaná výztuž. V dilatační spáře koro-
zivní zabarvení.
