# SOUHRNNÝ STAVEBNĚ TECHNICKÝ PRŮZKUM

„Fasáda objektu MDM Brno, Cihlářská 21“

Datum zpracování: 03/2020

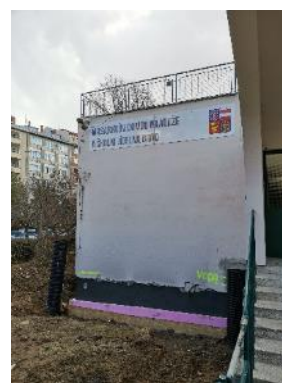
POHLED NA NEDOSTATEČNÝ PŘESAH OPLECHOVÁNÍ U TERASY

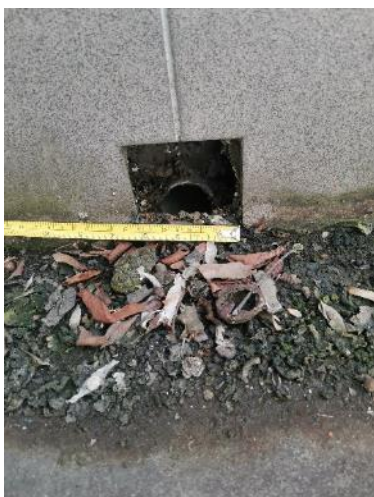
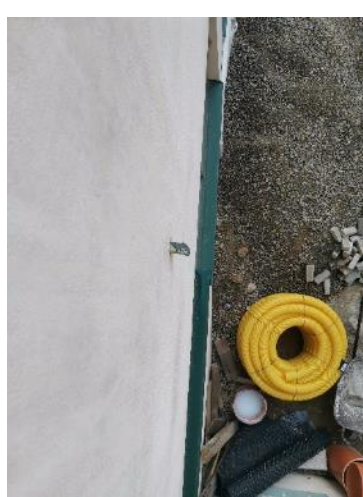
Ucpané nebo uzavřené chrliče na balkonech a lodžích

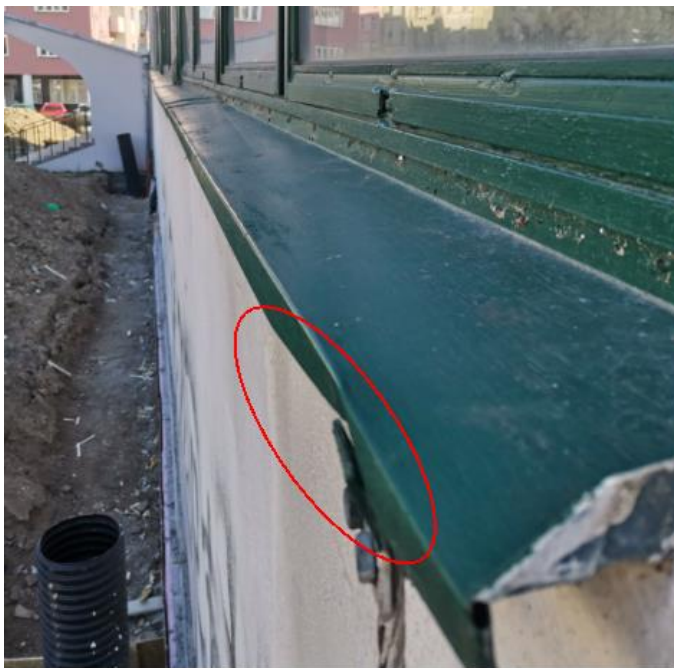
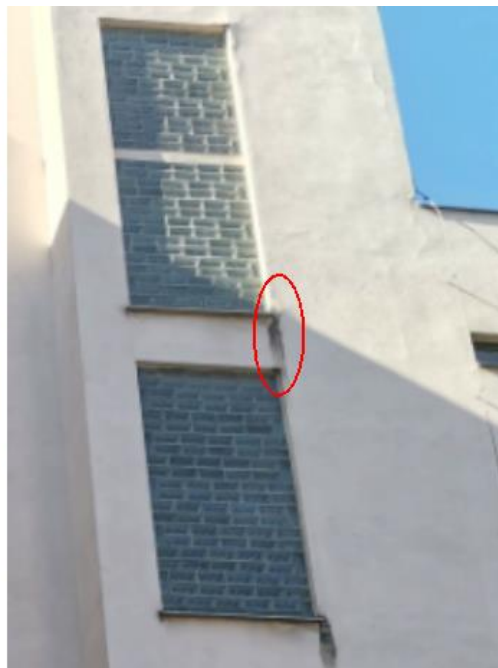
**Parapety** byly renovovány zároveň s okny. Na některých místech jsou ohnuty z důvodu uchycení hromosvodu. U luxferových oken jsou špatně provedeny a dochází k zatékání na fasádu. Odstín parapetů je shodný s odstínem oken a to láhvově zelený.

PARAPET S UCHYCENÍM HROMOSVODU (VLEVO); ZATĚKÁNÍ NA FASÁDU (VPRAVO)

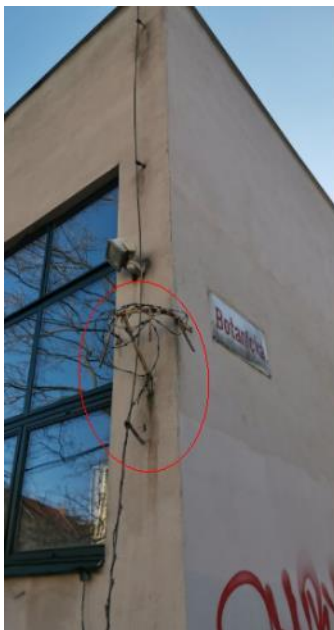
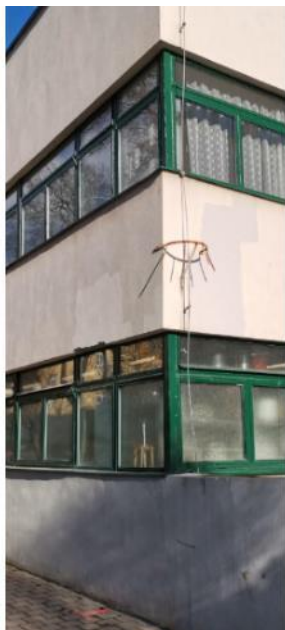
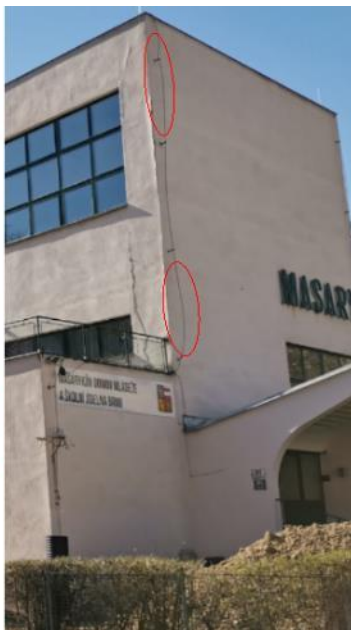
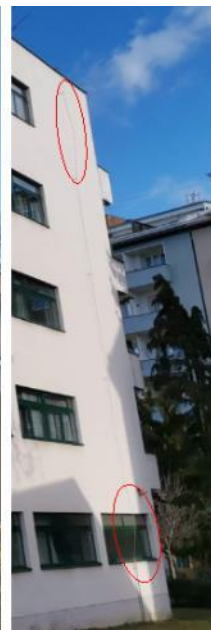
**Hromosvody** v některých místech nejsou napnuté anebo vedou přes okenní výplně.
