## Statistika úseků

## Zpráva o úseku

<b>Úsek</b>	<b>Horní Šachta</b>	<b>Š2</b>	<b>Číslo prohlídky</b>	<b>1</b>
Š2 Hl.řad	<b>Spodní Šachta</b>	Hl.řad	<b>Datum prohlídky</b>	12.4.2018
	<b>Směr prohlídky</b>	ve směru toku

## Obrazová zpráva úseku

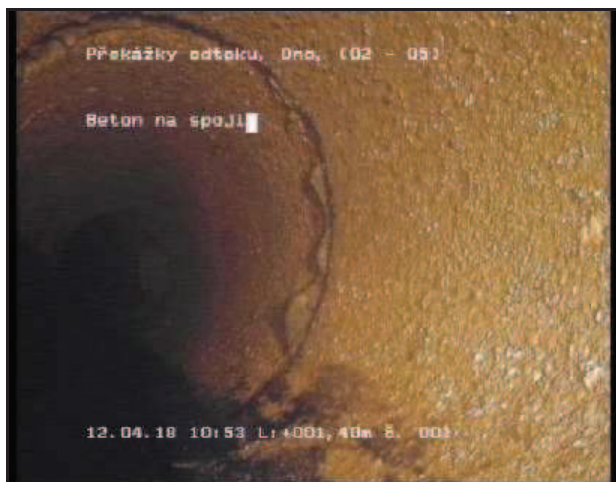
Foto 001 Videopáska: 1/1  
 Stav H-U 1,40 m 2 - 5 Uhr  
 Překážky odtoku, Dno; Beton na spoji

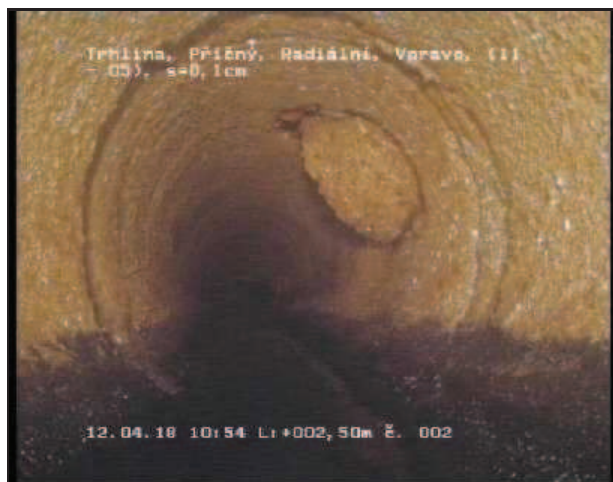
Foto 002 Videopáska: 1/1  
 Stav RQ-R 2,50 m 11 - 5 Uhr  
 Trhlina, Příčný, Radiální, Vpravo, Šířka trhliny = 0,10cm

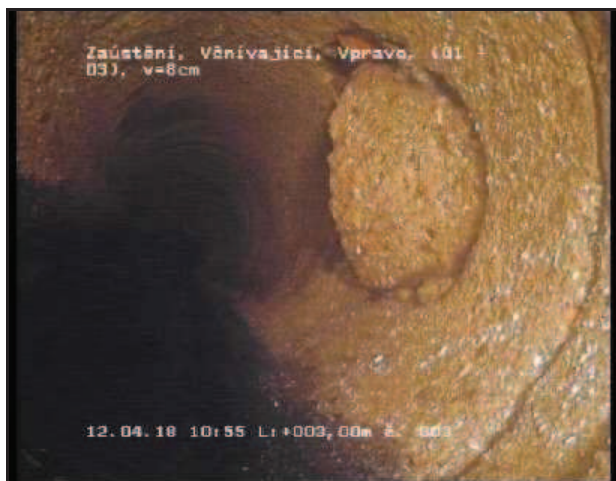
Foto 003 Videopáska: 1/1  
 Stav SE-R 3,00 m 1 - 3 Uhr  
 Zaústění, Včnívající, Vpravo, Včnívající = 8cm

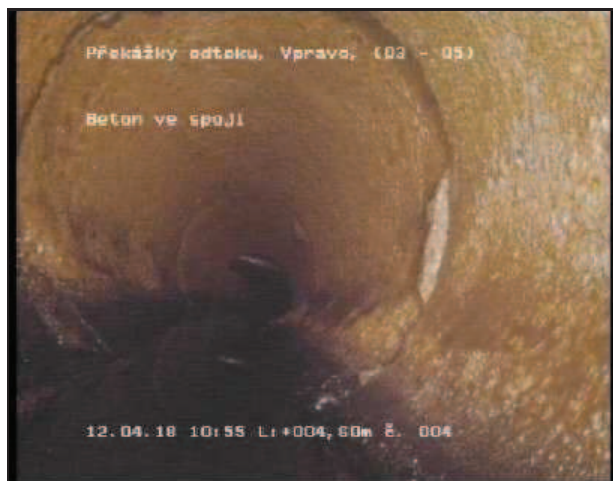
Foto 004 Videopáska: 1/1  
 Stav H-R 4,60 m 3 - 5 Uhr  
 Překážky odtoku, Vpravo; Beton ve spoji

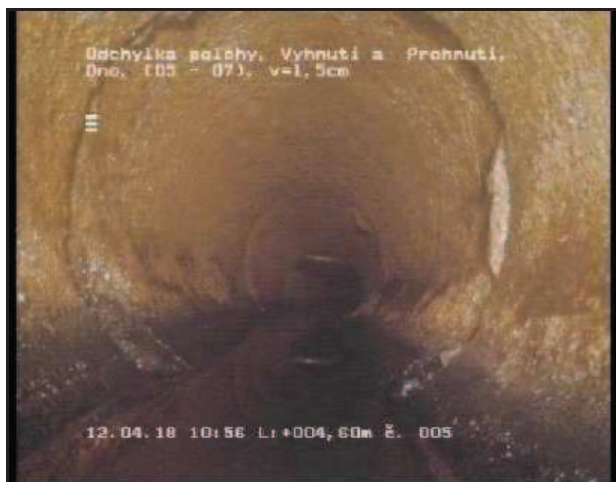
Foto 005 Videopáska: 1/1  
Stav LB-U 4,60 m 5 - 7 Uhr  
Odchylna polohy, Vyhnutí a Prohnutí, Dno, Vyhnutí = 1,50cm

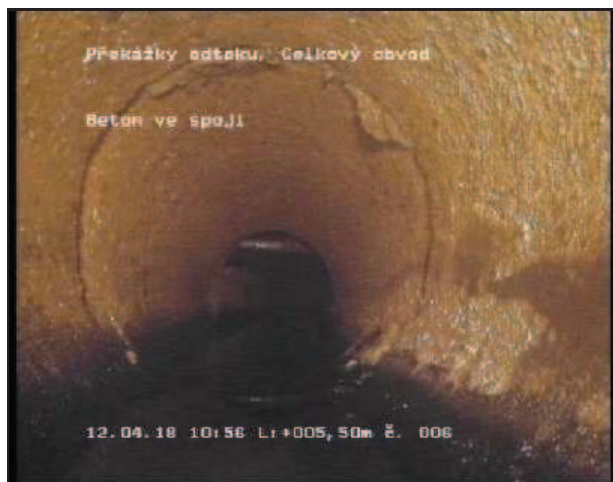
Foto 006 Videopáska: 1/1  
Stav H--- 5,50 m  
Překážky odtoku, Celkový obvod; Beton ve spoji

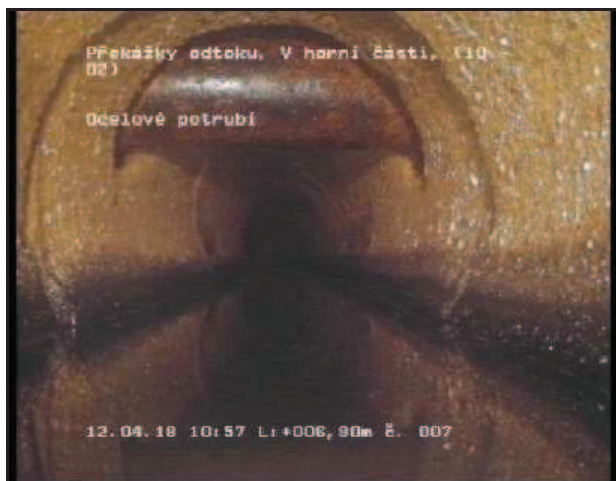
Foto 007 Videopáska: 1/1  
Stav H--O 6,90 m 10 - 2 Uhr  
Překážky odtoku, V horní části; Ocelové potrubí

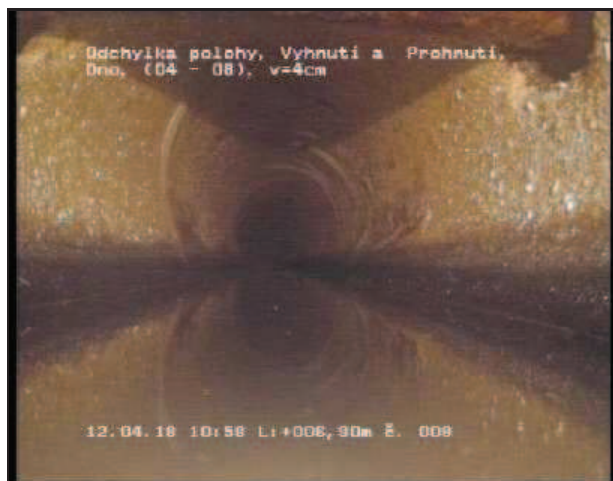
Foto 008 Videopáska: 1/1  
Stav LB-U 6,90 m 4 - 8 Uhr  
Odchylna polohy, Vyhnutí a Prohnutí, Dno, Vyhnutí = 4cm

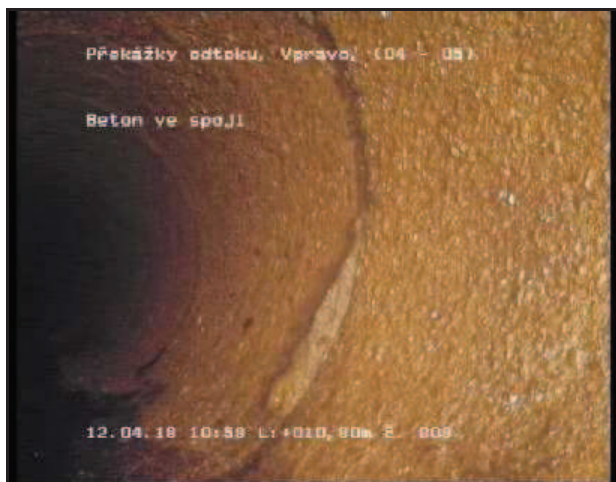
Foto 009 Videopáska: 1/1

Stav H--R 10,80 m 4 - 5 Uhr

Překážky odtoku, Vpravo; Beton ve spoji

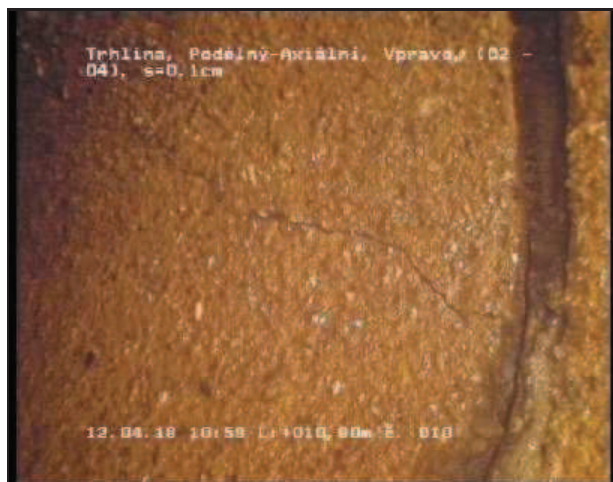
Foto 010 Videopáska: 1/1

Stav RL-R 10,80 m 2 - 4 Uhr

Trhlina, Podélný-Axiální, Vpravo, Šířka trhliny = 0,10cm

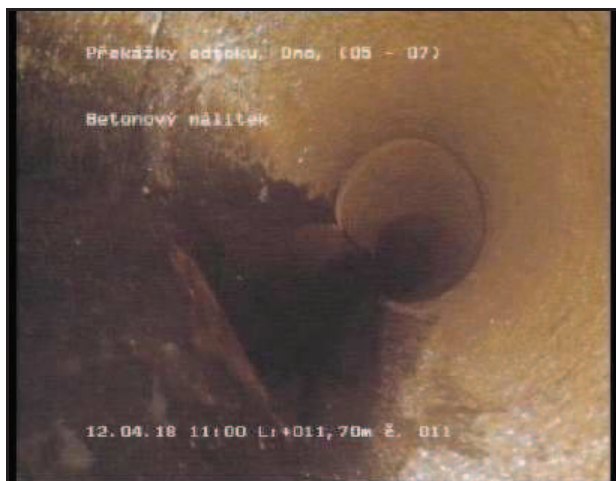
Foto 011 Videopáska: 1/1

Stav H--U 11,70 m 5 - 7 Uhr

Překážky odtoku, Dno; Betonový nálipek

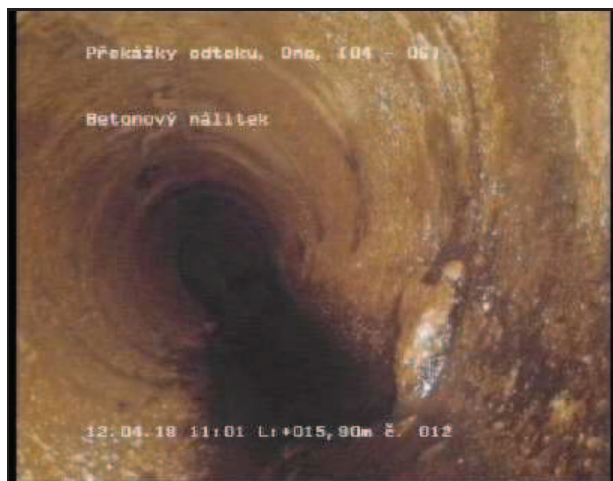
Foto 012 Videopáska: 1/1

Stav H--U 15,90 m 4 - 6 Uhr

Překážky odtoku, Dno; Betonový nálipek

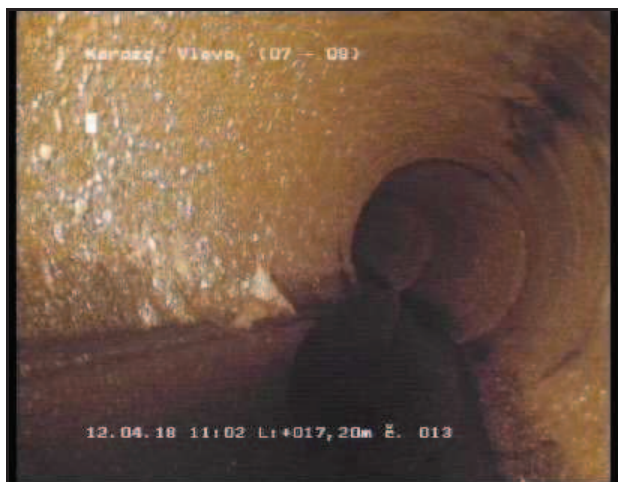
Foto 013 Videopáska: 1/1  
Stav C--L 17,20 m 7 - 8 Uhr  
Koroze, Vlevo

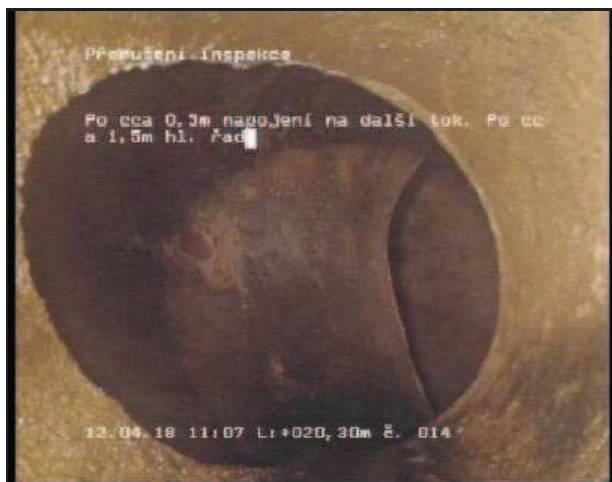
Foto 014 Videopáska: 1/1  
Stav IAB 20,30 m  
Přerušeni inspekce; Po cca 0,5m napojení na další tok. Po cca 1,5m Hl. řad

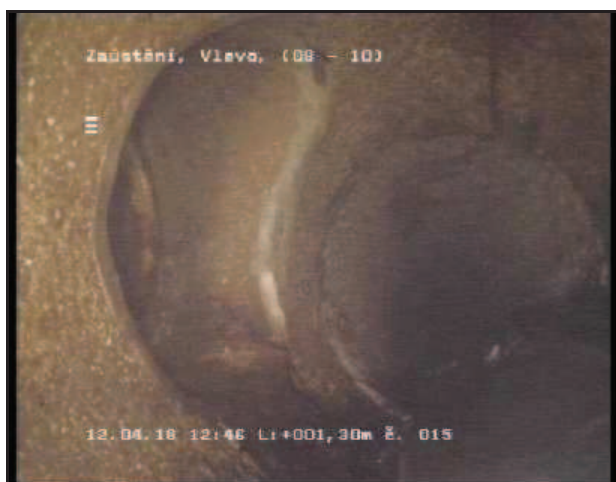
Foto 015 Videopáska: 1/2  
 Stav S--L 1,30 m 8 - 10 Uhr  
 Zaústění, Vlevo

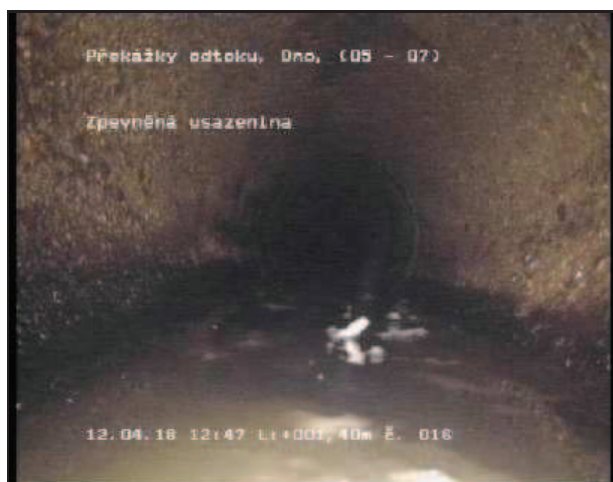
Foto 016 Videopáska: 1/2  
 Stav H--U 1,40 m 5 - 7 Uhr  
 Překážky odtoku, Dno; Zpevněná usazenina

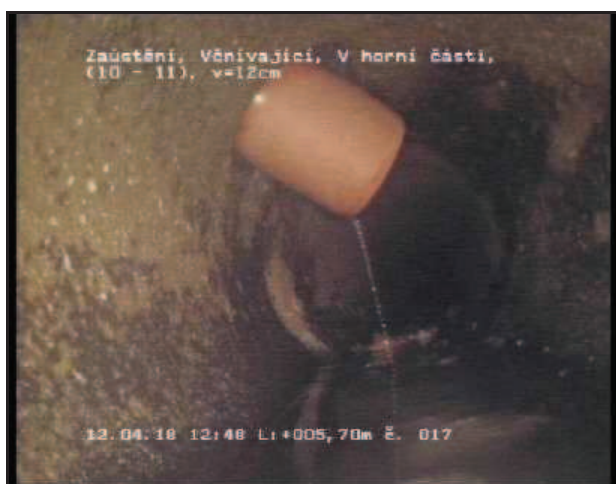
Foto 017 Videopáska: 1/2  
 Stav SE-O 5,70 m 10 - 11 Uhr  
 Zaústění, Včnávající, V horní části, Včnávající = 12cm

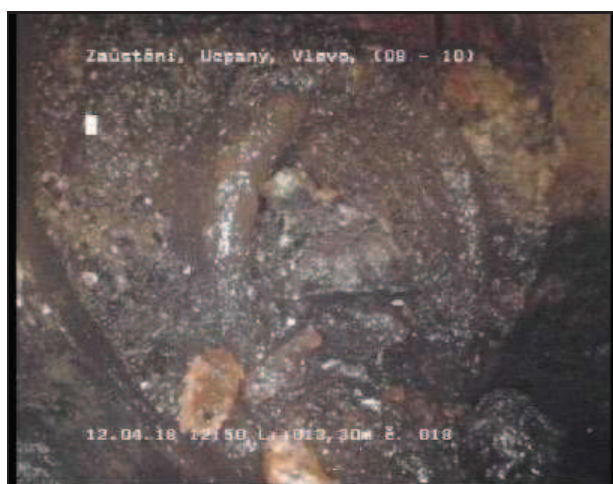
Foto 018 Videopáska: 1/2  
 Stav S-DL 13,30 m 8 - 10 Uhr  
 Zaústění, Ucpaný, Vlevo
