Most 4001-2

Most přes zátopní území za Hostimí

HLAVNÍ PROHLÍDKA

Datum provedení prohlídky: 11.4.2019

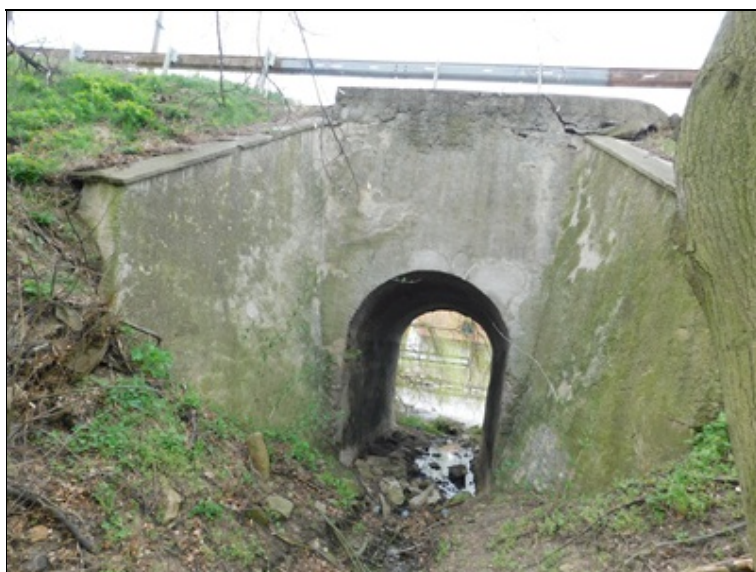
Most zprava, pravá římsa roztržená

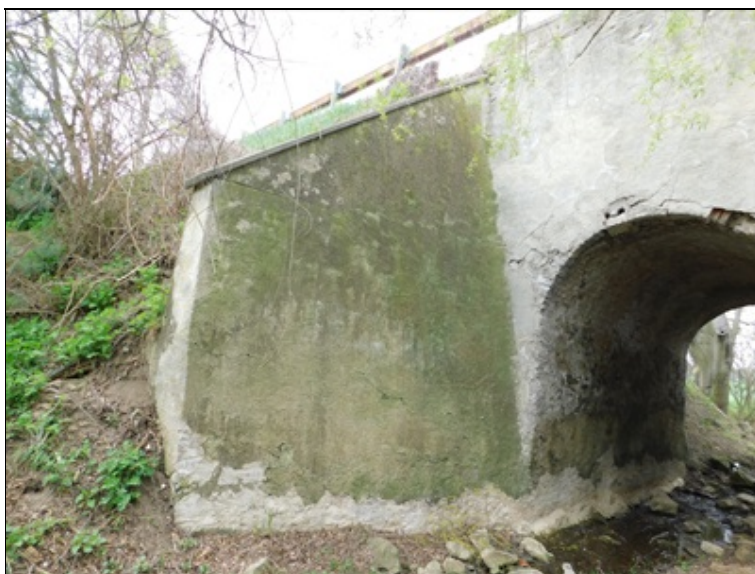
Křídlo O2L - výskyt trhlin

[4] 2 Nosná konstrukce Nechat zpracovat projekt na rekonstrukci či nahrazení mostu. Je třeba zapravit trhlinu vlevo v klenbě, provést sanaci zdiva v klenbě, opěrách, čelních zdech a křídlech, vč. omítek, opevnit opěry a křídla v korytu vodoteče, podchytit krajnice na předpolích (gabionové či betonové zdi).

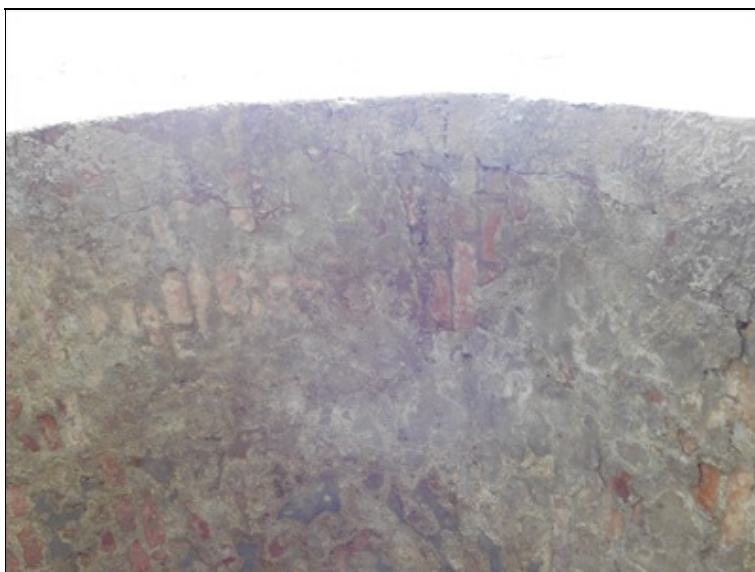
Podélná trhlina v podhledu NK vpravo

[1] 2 Nosná konstrukce Sledovat trhlinu v klenbě.

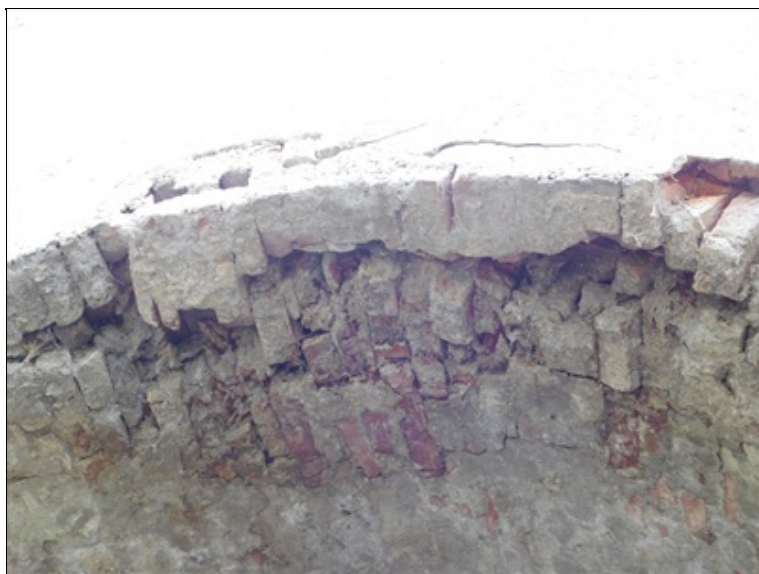
[2.1]	2	Nosná konstrukce	Zdivo klenby zavlhlé, omítka strávená, cihly degradují, mrazový opad. Vlevo je kraj klenby odtržen i s čelní zídou s kavernou a degradujícím zdivem - trhlina vychází z OP2 do koruny NK a směrem k OP1 přechází do čelní zídky.
-------	---	------------------	--

Rozpad klenby při levém kraji - kraj klenby je odtržen, vznik kaveren, postupné odpadávání cihel

[3] 2 Nosná konstrukce Provést zapravení trhliny a sanaci uvolněného zdiva v levé části klenby - hrozí postupné odpadání cihel a rozpad dané části klenby

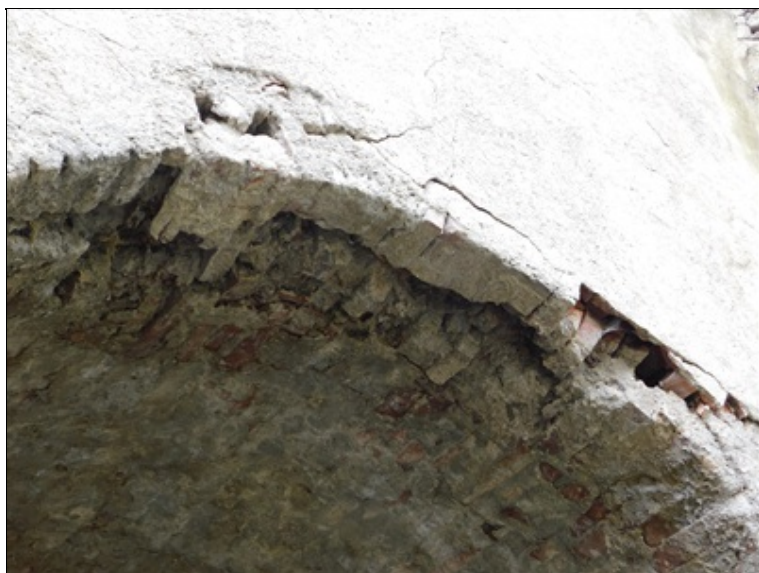
Rozpad klenby při levém okraji

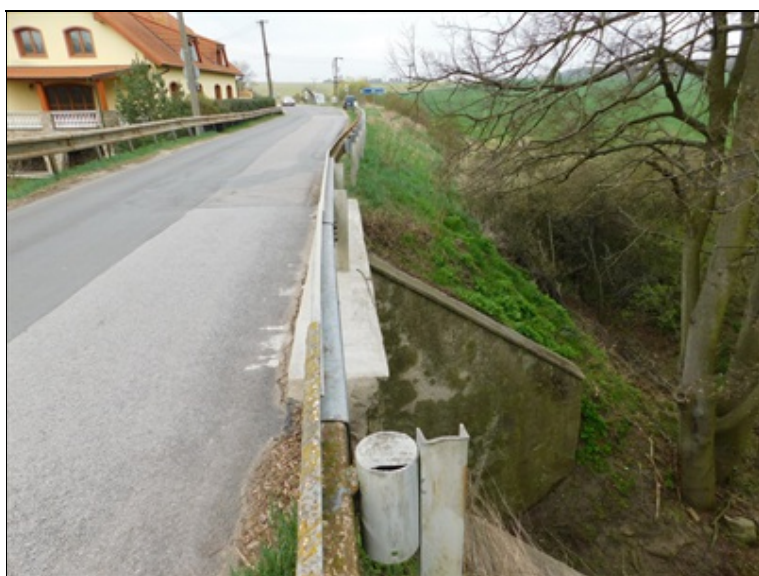
Svodidlo na mostě vpravo - chybí deformační válce

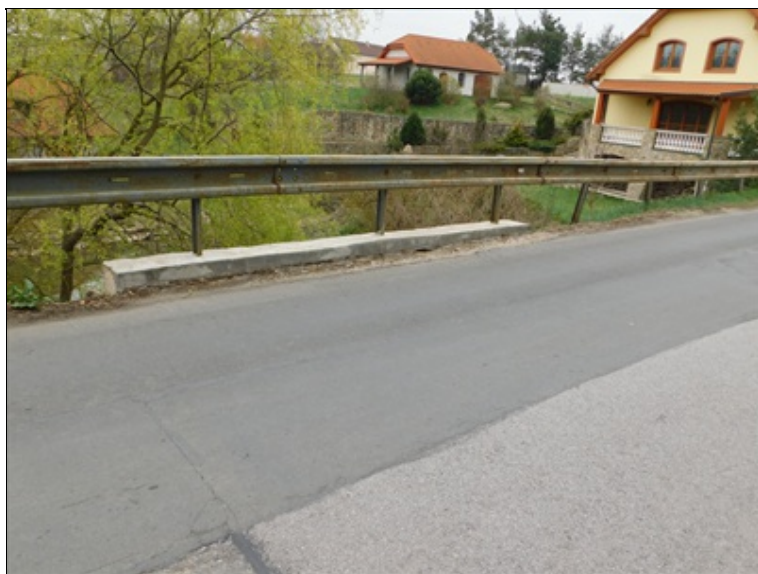
Levé svodidlo - povrchová korze

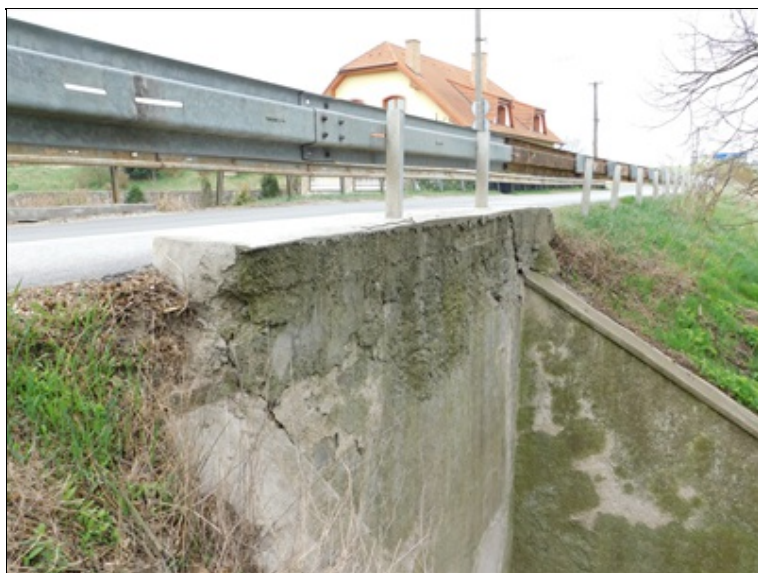
římsa vpravo - povrchová degradace betonu

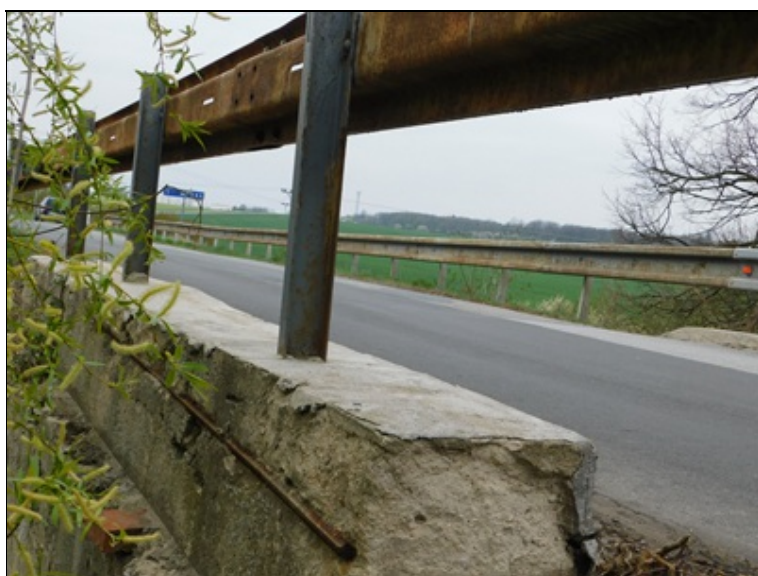
římsa vlevo - koroze betonu - povrchová vrstva
odpadlá, plošná povrchová koroze ocelového
svodidla

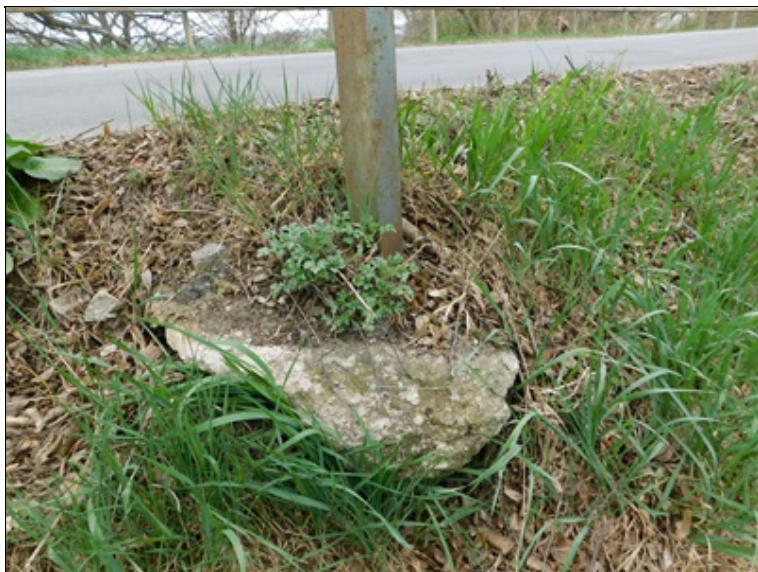
základová patka sloupku levého svodidla před mostem

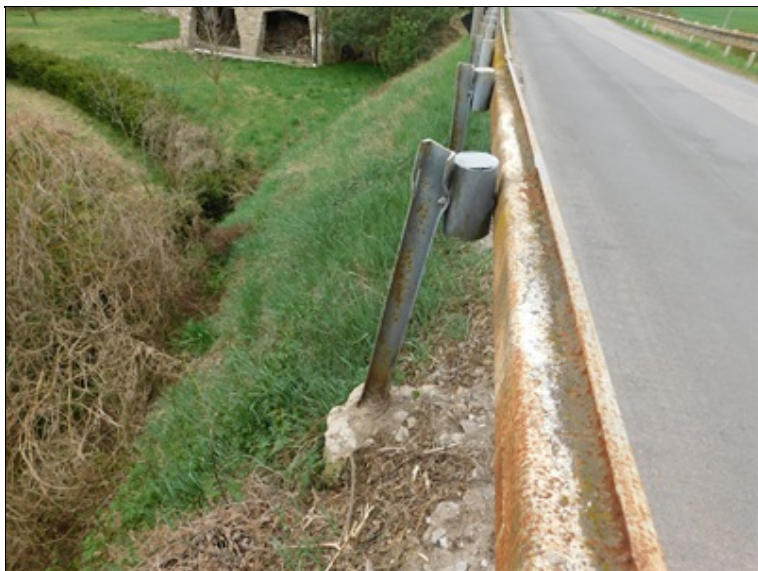
Sloupek svodidla za mostem vlevo - sloupek deformovaný, základová patka ujíždí po svahu
