Most 425-015

Most přes trať ČD Zaječí - Čejč za Starovičkami

HLAVNÍ PROHLÍDKA

Datum provedení prohlídky: 27.4.2018

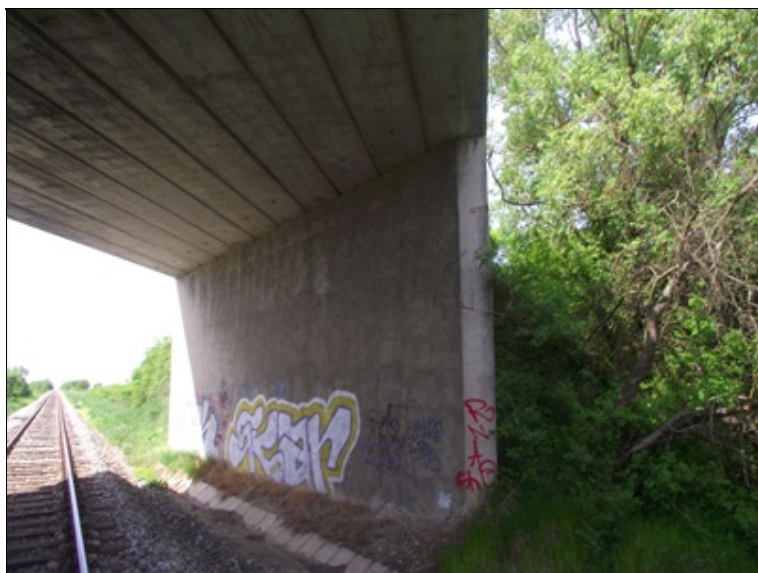
| [1.2] | 1.2 | Mostní podpěry a křídla | Povrch opěr a křídel je značně omšelý. Na povrchu jsou značné mapy po zatékání z rubu opěr a křídel, respektive z říms. Dilatační spáry jsou ve špatném stavu - omítka je na několika místech odprýsknutá, chybí výplňový materiál spar. Povrch celoplošně pokreslen grafitti. |

Pohled na opěru OP1.

spodní stavbě a betonové trámové desce provést otryskání povrchu a následně reprofilovat porušené vrstvy. Do té doby provádět běžnou stavební a nestavební údržbu.

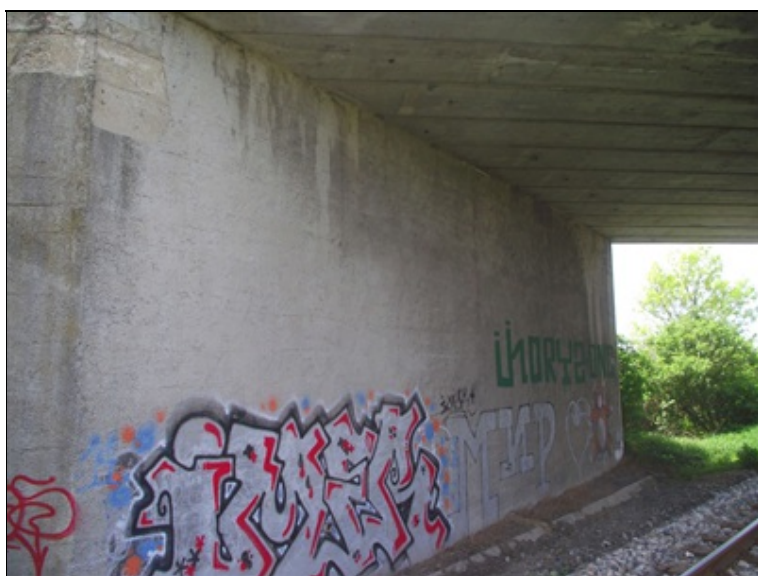
Pohled na opěru OP2.

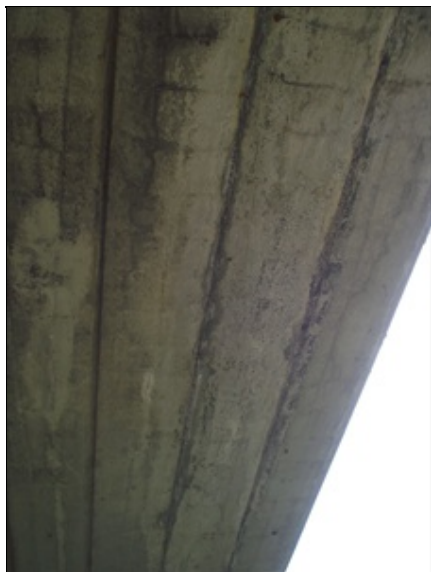
| [2.1] | 2.1 | Nosná konstrukce | Na vnějších pohledových plochách i podhledu čitelné stopy po průsacích, zejména mezi krajními nosníky, lokálně korozní výkvěty. Spádová deska nad nosníky nekvalitní. Koncové dobetonávky nekvalitní, zatékání přes mostní závěry do kotevní oblasti prefa nosníků. |

Podhled konstrukce.

[2]	2.1	Nosná konstrukce	Stav mostu je relativně dobrý, nicméně lokální opravy poruch bez opravy izolace nemají smysl. Doporučujeme začít projektovat zásadní rekonstrukci mostu. Odstranit celou část konstrukce nad betonovou deskou nosníky, provést novou izolaci, nabetonovat nové římsy s normovým záchytným zařízením a osadit nové mostní závěry. Současně provést diagnostiku předpínací výztuže. Na
-----	-----	------------------	--

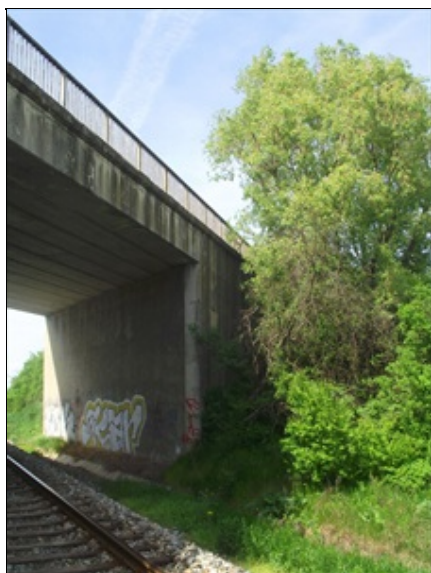
Levé křídlo u opěry OP1.

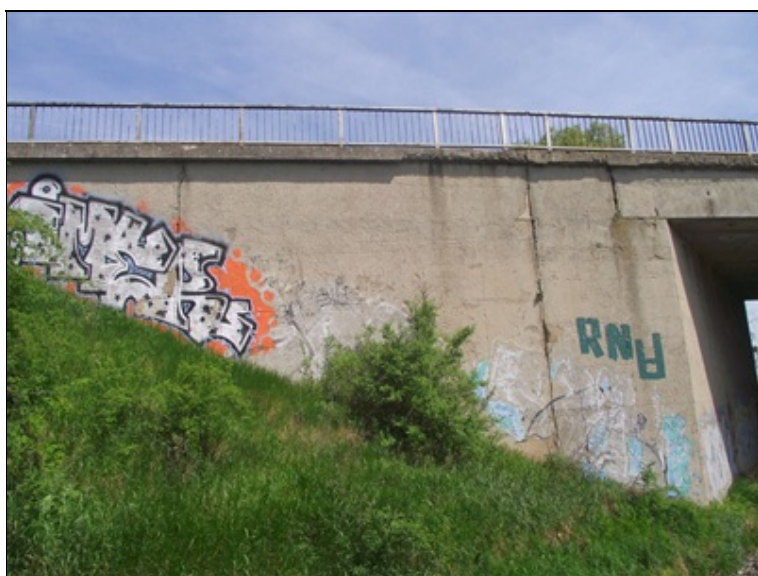
Pravé křídlo u opěry OP1.

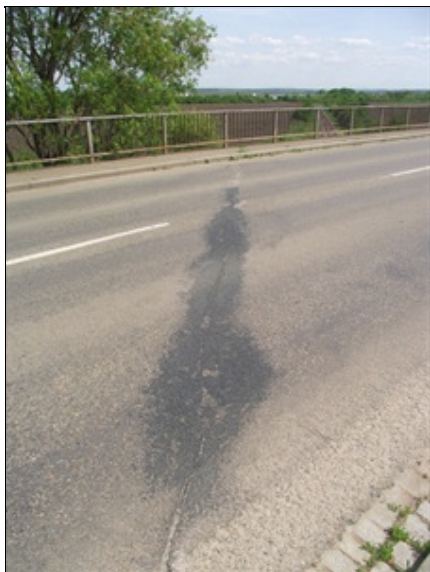
| [2.3] | 2.3 | Mostní závěry | Závěry netěsné, dochází k průsakům na konce NK a úložný prah, překryty vozovkou vysprávkou. |

Detail závěru u OP1.

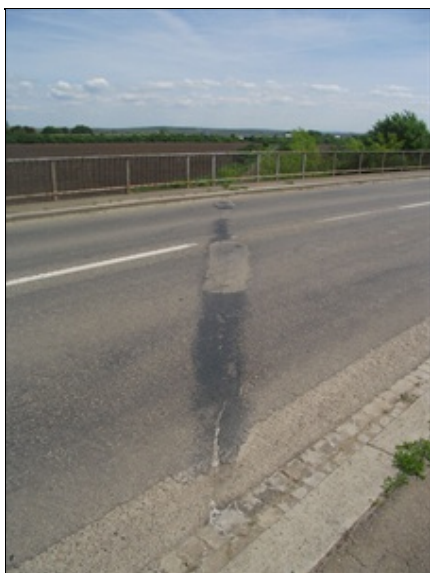
Detail závěru u OP2.

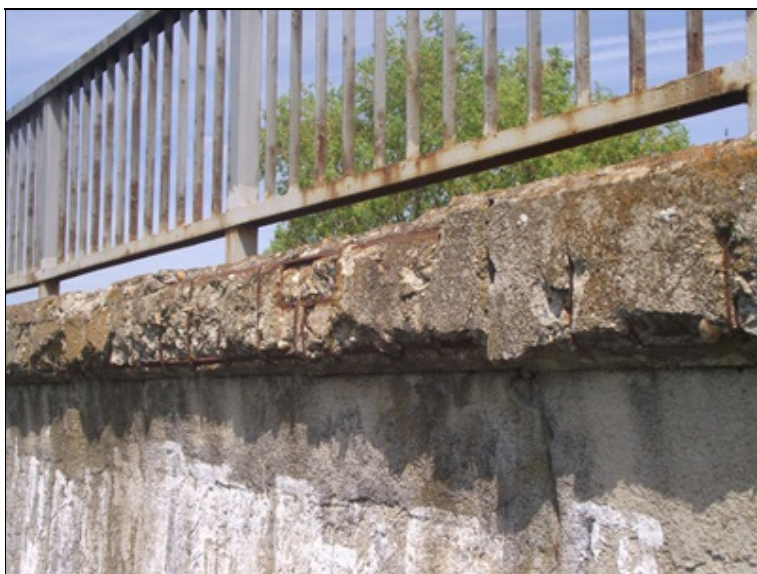
Detail stavu betonové římsy.

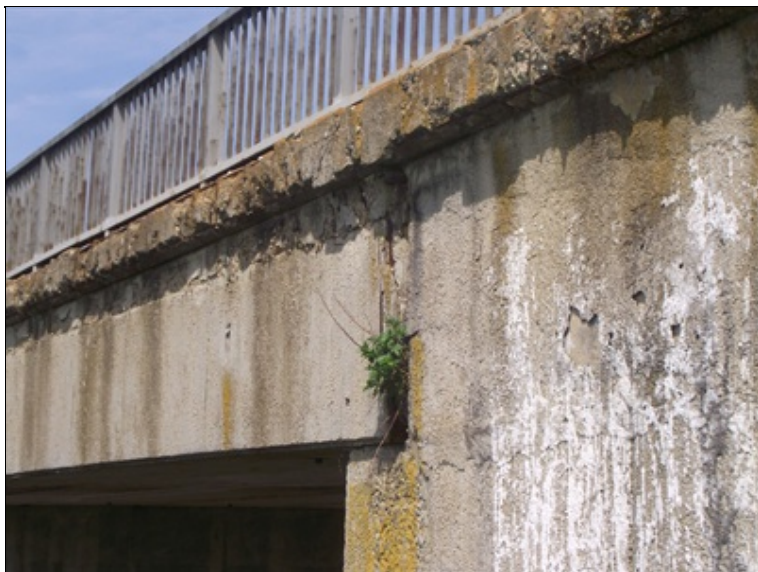
Detail úložného prahu na pravé straně OP2

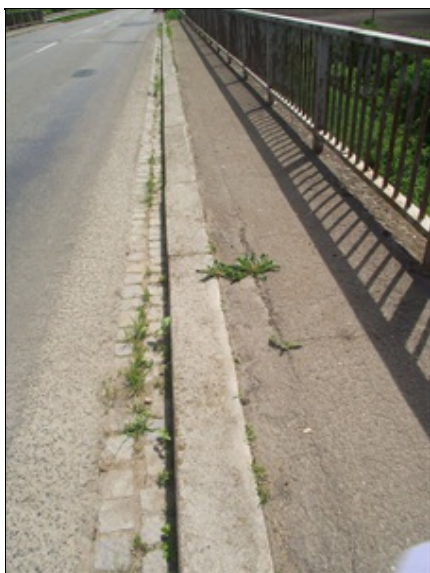
[3.1]	3.1	Vozovka	Vozovka zvlněná, nerovná, vysprávký, vyjeté koleje, trhliny v blízkosti povrchových závěrů. V přechodové oblasti je vozovka pokleslá. Vozovka v krajnicích je rozpadlá s vyplaveným pojivem, zanesená, rostoucí tráva.
[3.2]	3.2	Chodníky	Povrch mírně zanesen posypem, plošně povrchové trhliny v litém asfaltu. Ve spárách mezi obrubami tráva. Vlevo u opěry 1 uvolněný obrubník, chybí litý asfalt u chodníku.
[3.3]	3.3	Římsy, obrubníky, zálivky	Povrch betonu je ve špatném stavu. Na mnoha místech odpadaná krycí vrstva betonu až na nosnou výztuž, která koroduje. Konce chrániček říms jsou obnaženy, nejvíce na pravé straně opěry OP2.
[3.4]	3.5	Izolační systém mostovky	Izolační systém ne zcela funkční, propouští vlhkost na nosnou konstrukci.
[3.5]	3.6	Odvodnění mostu	Bez závad.

Pohled na pravý okraj vozovky a chodník.

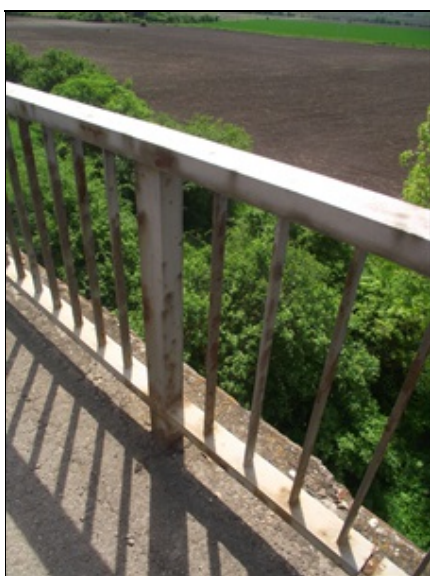
[4.1]	4.2	Zábradlí	Plošná ztráta nátěru a následná koroze povrchu.
[4.2]	4.3	Dopravní značení, označení mostu	U opěry OP2 chybí tabulka s evidečním číslem mostu.
[4.3]	4.6	Území pod mostem a přístupové cesty	Bez závad.

Začínající koroze zábradlí.

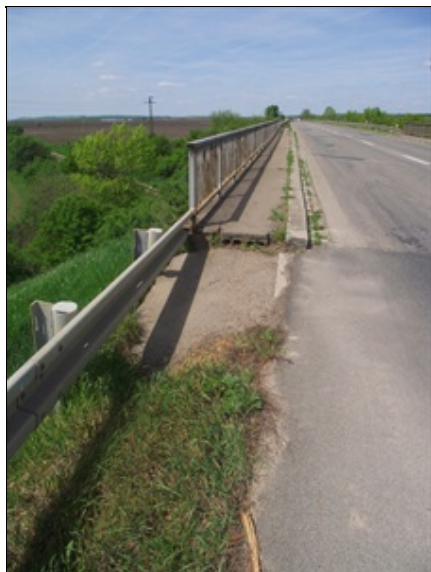
Detail konce pravé římsy u opěry OP2.
