# **Most 4001-1**

Most přes Nedveku v Hostimi

## **HLAVNÍ PROHLÍDKA**

Datum provedení prohlídky: 4.7.2020

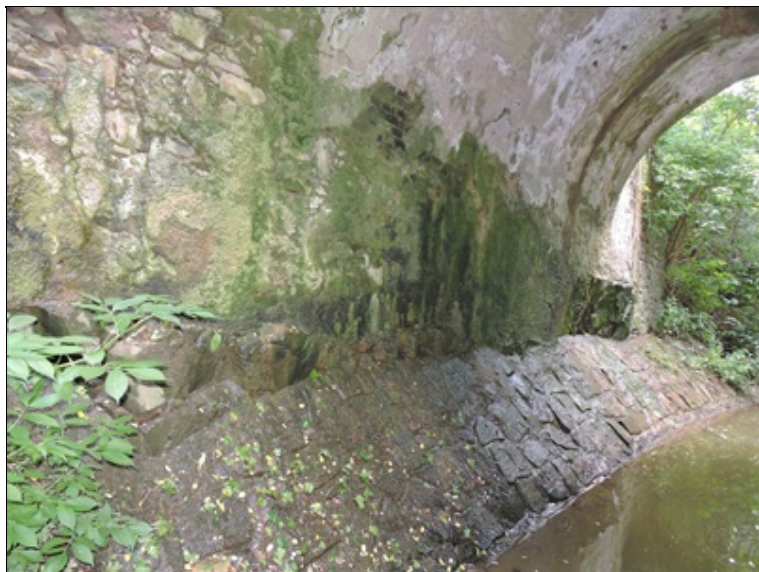
Pohled na opěru č. 1

[1.2] 1.2 Mostní podpěry a křídla Na povrchu mostních opěr jsou zřejmé stopy zatékání s průsaky. Kamenné zdivo opěr má místy uvolněné (vysunuté kameny). Opěry mají zelené zbarvení.

| [5] | 1.2.4 | Křídlo | Opravit spárování zdiva opěr, křídel a čelních zdí. |

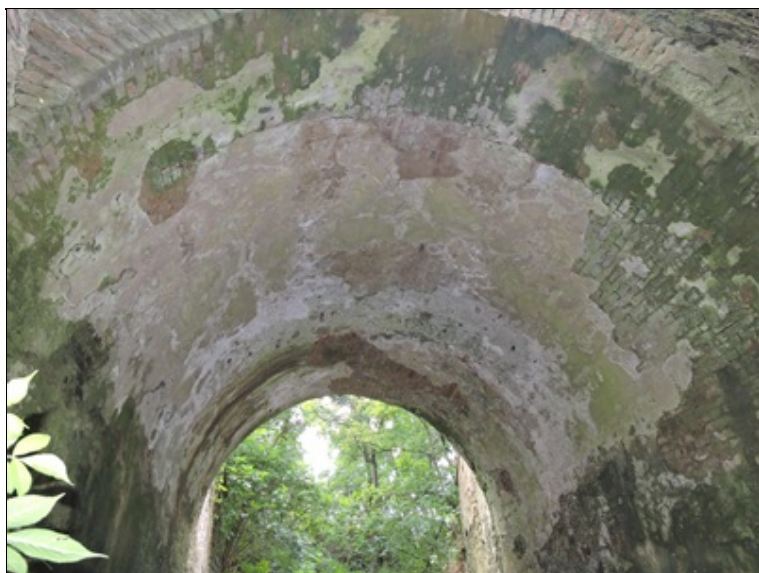
Podhled na nosnou konstrukci

[2.1] 2.1 Nosná konstrukce Na podhledu nosné konstrukce jsou viditelné stopy promáčení. Na podhledu nosné konstrukce jsou viditelné podélné trhliny (za portály). Klenba za vrcholem směrem k OP2 je deformovaná. Na NAS vysunutá řada cihel. Na POS viditelná deformace klenby - pokles. Opadaná omítka cca 40% plochy.

| [2] | 2.1 | Nosná konstrukce | Vzhledem k celkovému stavu mostního objektu doporučuji zajistit diagnostický průzkum, kterým bude stanoven rozsah poškození mostu a navržen další postup ve správě a údržbě. Pokud má být zachována stávající konstrukce mostu jeví se jeho oprava jako bezodkladná. Do doby provedení zhodnocení provádět udržovací práce, které zajistí bezpečný provoz na mostě. |

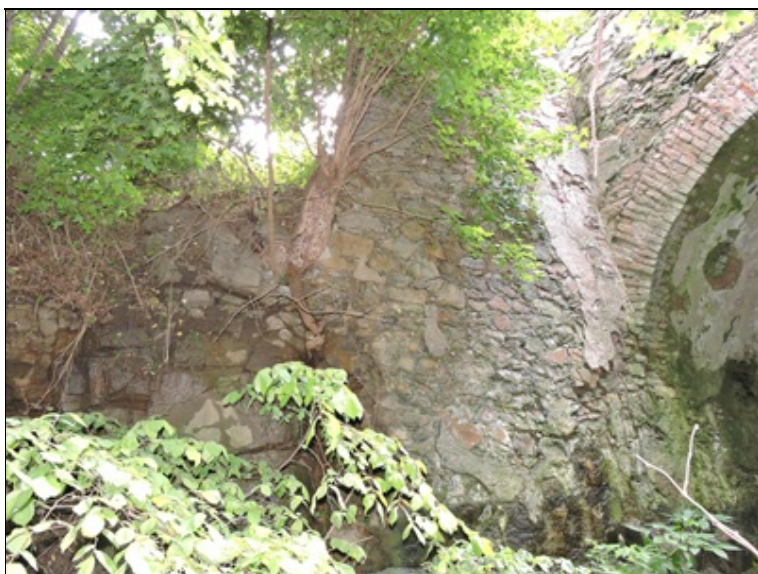
Křídlo č. 1 - pravá strana

[1.3] 1.2.4 Křídlo Kř1P na konci rozpadlé.
