## STAVEBNÍ PRŮZKUM

okrajů nosné konstrukce mostu ev.č. 430-009  
na sil. II/430 Brno-Vyškov přes dálnici D1 u Rohlenky

### most Rohlenka

Brno, březen 2021

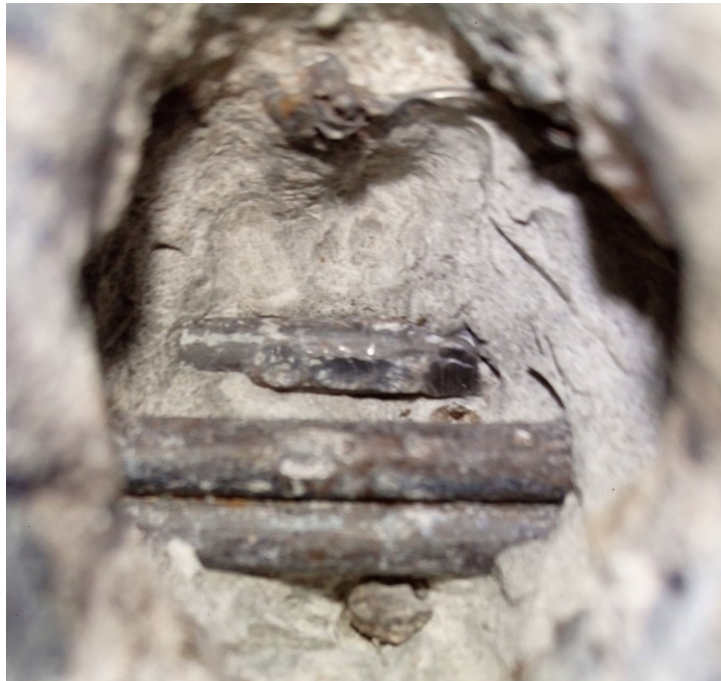
**Sonda S1:**

Sonda provedena do horního povrchu dolní příruby nosníku č.1, 4500 mm od jeho konce a přibližně 200 mm od hrany dolní příruby. Kabelový kanálek je vytvořen trubkou „sandrik“. Její vrchlík silně korodovaný. Po obnažení sonda odhalila suchý kabelový kanálek, zainjektovaný z 80 % (menisková spára v horní části). Obnažené dráty kabelu jsou bez koroze. Krytí kabelu shora v sondě S1 je 35 mm.

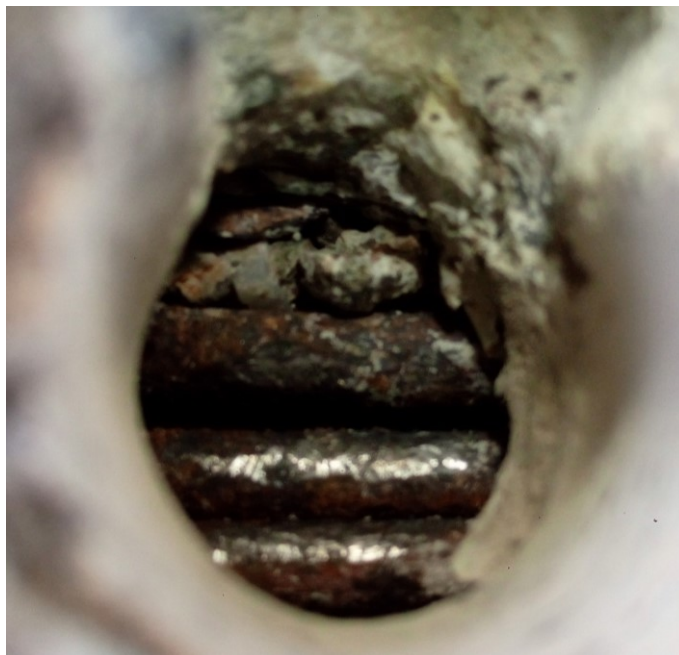
**Sonda S2:**

Sonda provedena do horního povrchu dolní příruby nosníku č.29, 11550 mm od jeho konce a přibližně 205 mm od hrany dolní příruby. Kabelový kanálek není vytvořen trubkou „sandrik“. Po obnažení sonda odhalila nezainjektovaný, suchý kabelový kanálek. Polovina viditelných obnažených drátů je silně korodovaná (2), zbývající dráty jsou bez koroze. Všechny zatím bez oslabení. Krytí kabelu shora v sondě S2 je 37 mm.

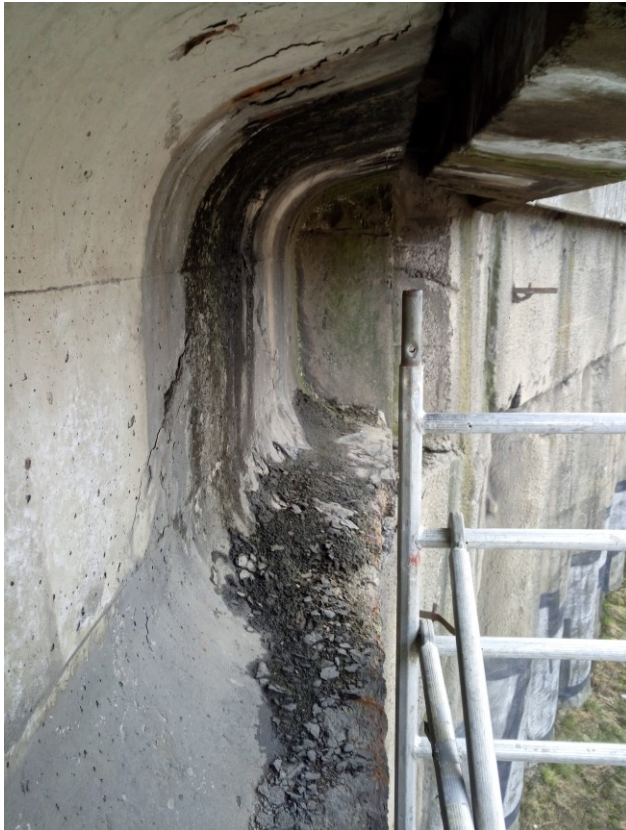
Obr.F91-01

**Začátek levé (brněnské) fasády nosníku č.1. Pohled zleva doprava a proti směru staničení,**

- na fasádu nosníku rozsáhle, intenzivně a dlouhodobě zatéká přes netěsný mostní závěr, přes neutěsněné spáry v římse a zpod ní, kvůli vadám a poruchám okrajů hydroizolace,
- na horní ploše dolní příruby nosníku silný nános zvětralého betonu tenkých krycích vrstev, které postupně odtrhává silný tlak zplodin koroze korodujících těmínků betonářské výztuže. Zadržaná voda udržuje stálou vlhkost,
- okapový plech okraje celoplošné hydroizolace silně koroduje ve velkých délkách a lokálně je zcela prokoroďován, viz např. obr. F91-04,
- materiál padá do prostoru přemostované dálnice D1.

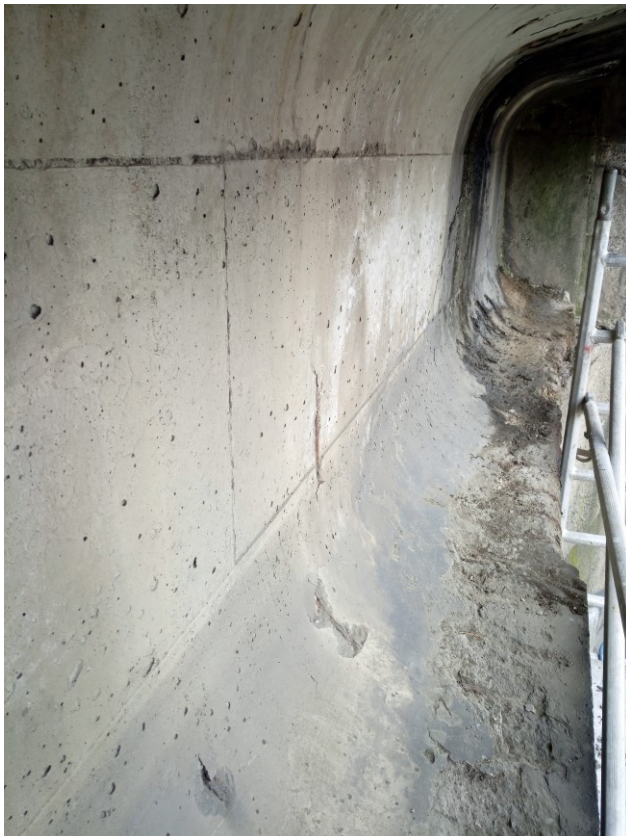
Obr.F91-02

**Začátek levé (brněnské) fasády nosníku č.1. Pohled zleva doprava a proti směru staničení,**

- stav po očištění,
- obnažené silné korodující těmínky betonářské výztuže v místech nedostatečného krytí ( $5 \div 20$  mm). Část hrany dolní příruby nosníku odlomena v místě ohbí těmínků betonářské výztuže (asi 90 mm od původní hrany),
- předpínací výztuž není nikde obnažena. Zatékání do kabelových kanálků ani stopy po korozi předpínací výztuže nebyly na horní ploše dolní příruby nosníku pozorovány,
- stopy signalizující zatékání do zvedaných kabelových kanálků místy pozorovány na stojině (trhlínky s nevýraznými inkrustacemi sledující průběh kabelu),
- ostatní viz obr. F91-01.

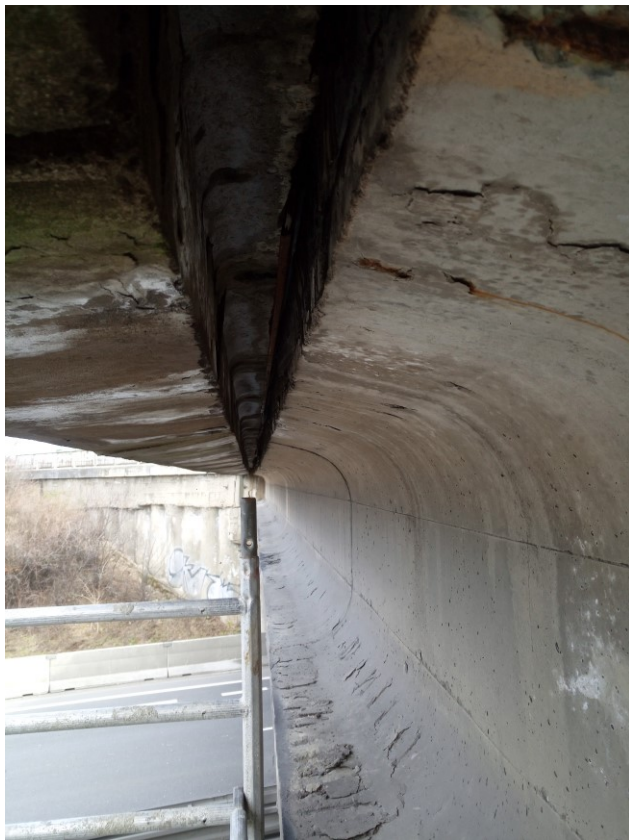
Obr.F91-03

**Levá (brněnská) fasáda nosníku č.1. Pohled z prostoru nad pomalým jízdním pruhem dálnice D1 ve směru Brno-Vyškov, ve směru staničení přecházející komunikace II/430 a zleva doprava,**

- poškození horního povrchu dolní příruby nosníku méně výrazná. Beton krycích vrstev odtržen v místech nulového nebo minimálního krytí nad korodujícími třmínky betonářské výztuže,
- ostatní viz obr. F91-01 a F91-02.

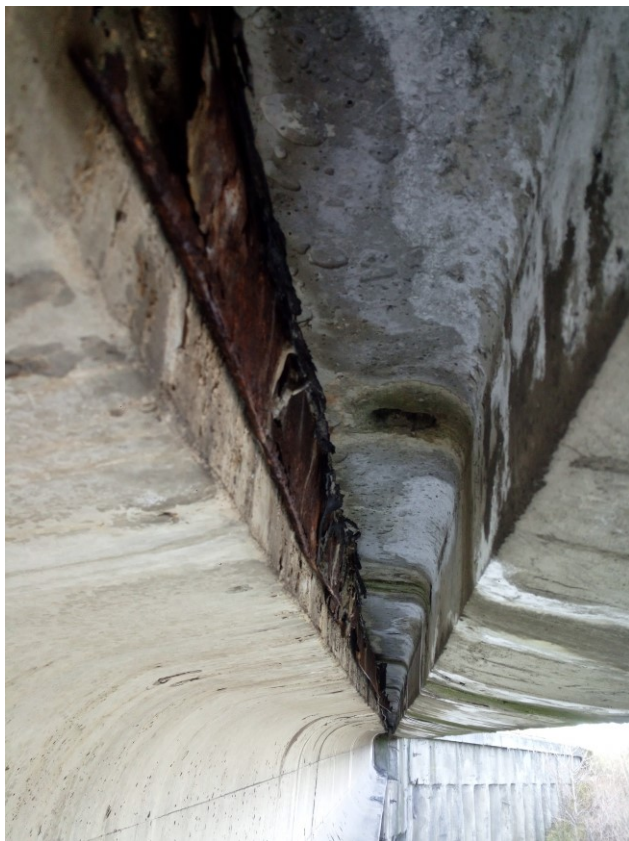
Obr.F91-04

**Typický stav ukončení hydroizolace na okraji nosné konstrukce. Zde pohled z prostoru nad pomalým jízdním pruhem dálnice D1 ve směru Vyškov-Brno, proti směru staničení přecházející komunikace II/430 a vzhůru,**

- hydroizolace na okraji nosné konstrukce je nefunkční. Její okapový plech je celoplošně silně korodovaný a na mnoha místech prokorodovaný zcela.

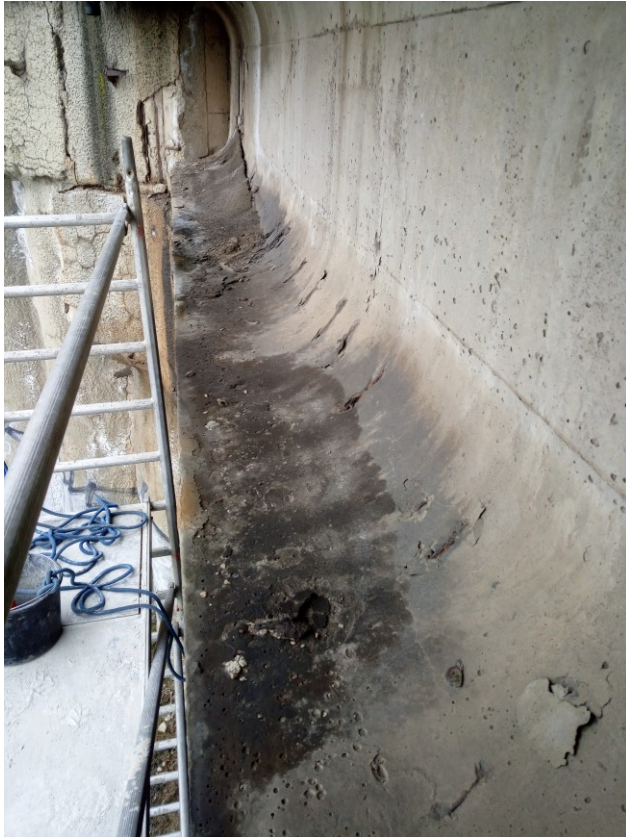
Obr.F91-05

**Konec levé (brněnské) fasády nosníku č.1. Pohled ve směru staničení a zleva doprava,**

- na fasádu nosníku rozsáhle, intenzivně a dlouhodobě zatéká přes netěsný mostní závěr, přes neutěsněné spáry v římse a zpod ní, kvůli vadám a poruchám okrajů hydroizolace,
- na horní ploše dolní příruby nosníku zvětralý beton tenkých krycích vrstev, které postupně odtrhává silný tlak zplodin koroze korodujících třmínek betonářské výztuže a silná vrstva písčitohlinitého materiálu. Zadržovaná voda udržuje stálou vlhkost,
- okapový plech okraje celoplošné hydroizolace silně koroduje ve velkých délkách a lokálně je zcela prokoroďován, viz např. obr. F91-05,
- materiál padá do prostoru přemostované dálnice D1.

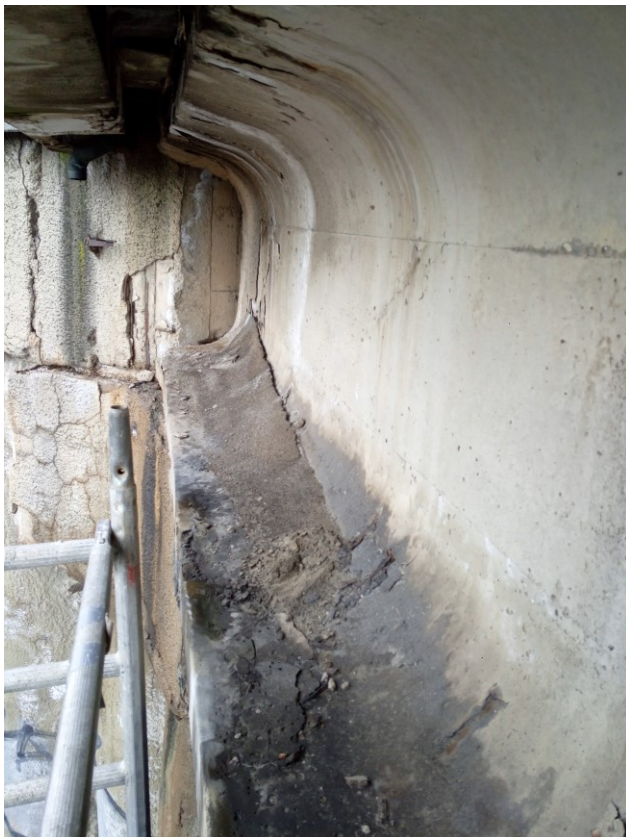
Obr.F91-06

**Konec levé (brněnské) fasády nosníku č.1. Pohled ve směru staničení a zleva doprava,**

- viz obr. F91-05.

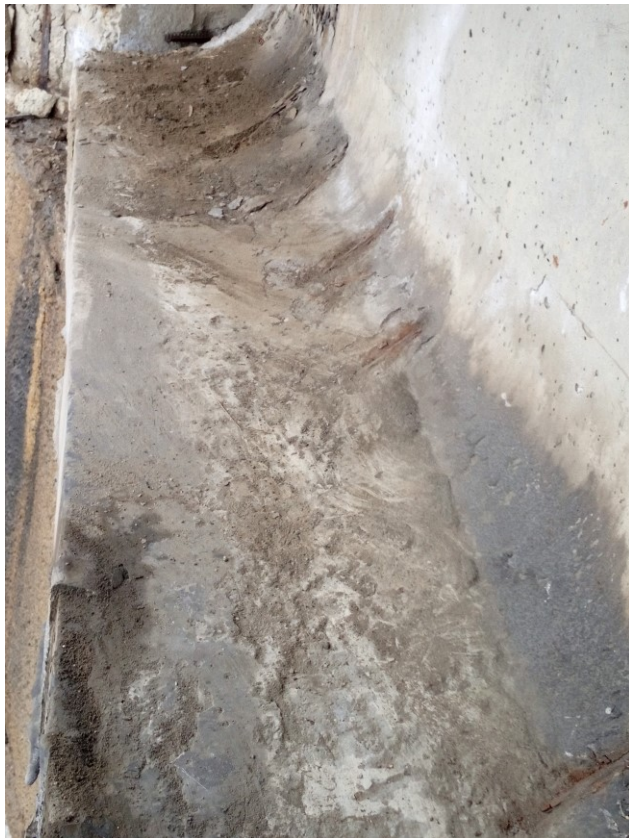
Obr.F91-07

**Konec levé (brněnské) fasády nosníku č.1. Pohled ve směru staničení a zleva doprava,**

- stav po očištění,
- obnažené silně korodující třmínky betonářské výztuže v místech nulového nebo minimálního krytí,
- předpínací výztuž není nikde obnažena. Zatékání do kabelových kanálek ani stopy po korozi předpínací výztuže nebyly na horní ploše dolní příruby nosníku pozorovány,
- stopy signalizující zatékání do zvedaných kabelových kanálek místy pozorovány na stojině (trhlínky s nevýraznými inkrustacemi sledující průběh kabelu),
- ostatní viz obr. F91-05.

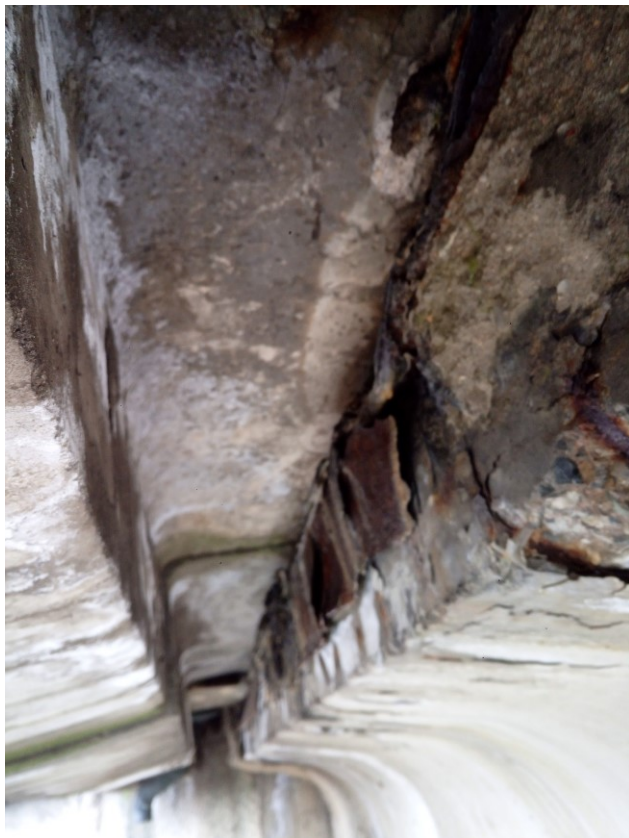
Obr.F91-08

**Typický stav ukončení hydroizolace na okraji nosné konstrukce. Zde pohled z prostoru nad pomalým jízdním pruhem dálnice D1 ve směru Vyškov-Brno, ve směru staničení přecházející komunikace II/430 a vzhůru,**

- hydroizolace na okraji nosné konstrukce je nefunkční. Její okapový plech je celoplošně silně korodovaný a na mnoha místech prokorodovaný zcela.

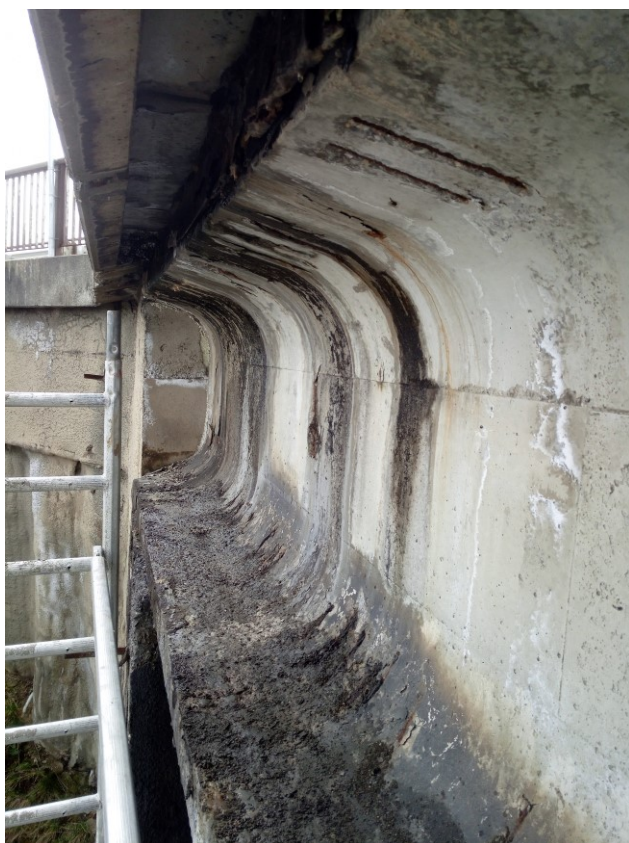
Obr.F91-09

**Začátek pravé (vyškovské) fasády nosníku č.29. Pohled proti směru staničení a zprava doleva,**

- stav po očištění,
- na fasádu nosníku rozsáhle, intenzivně a dlouhodobě zatéká přes netěsný mostní závěr, přes neutěsněné spáry v římse a zpod ní, kvůli vadám a poruchám okrajů hydroizolace,
- z horní plochy dolní příruby nosníku byl odstraněn silný nános zvětralého betonu a písčitohlinitého materiálu. Zadržaná voda udržovala stálou vlhkost,
- okapový plech okraje celoplošné hydroizolace silně koroduje a lokálně je zcela prokorodován, viz např. obr. F91-12,
- materiál padal do prostoru přemostované dálnice D1,
- předpínací výztuž není nikde obnažena. Zatékání do kabelových kanálek ani stopy po korozi předpínací výztuže nebyly na horní ploše dolní příruby nosníku pozorovány,
- stopy signalizující zatékání do zvedaných kabelových kanálek místy pozorovány na stojině (trhlinky s nevýraznými inkrustacemi sledující průběh kabelu).

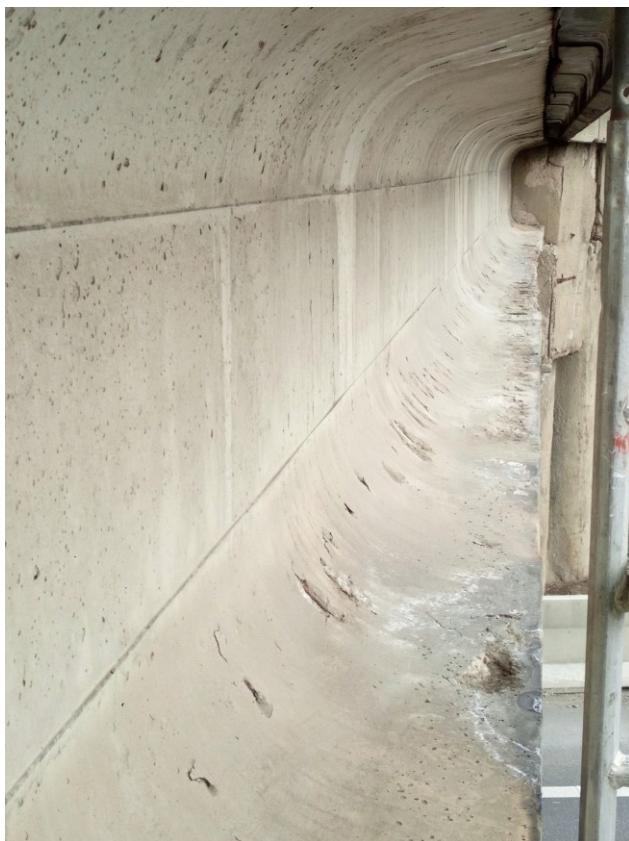
Obr.F91-10

**Pravá (vyškovská) fasáda nosníku č.29. Pohled z prostoru nad rychlým jízdním pruhem dálnice D1 zprava doleva a ve směru Brno-Vyškov dle směru staničení přecházející komunikace II/430,**

- poškození horního povrchu dolní příruby nosníku zde méně výrazná. Beton krycích vrstev odtržen v místech nulového nebo minimálního krytí nad korodujícími těmínky betonářské výztuže,
- ostatní viz obr. F91-09.

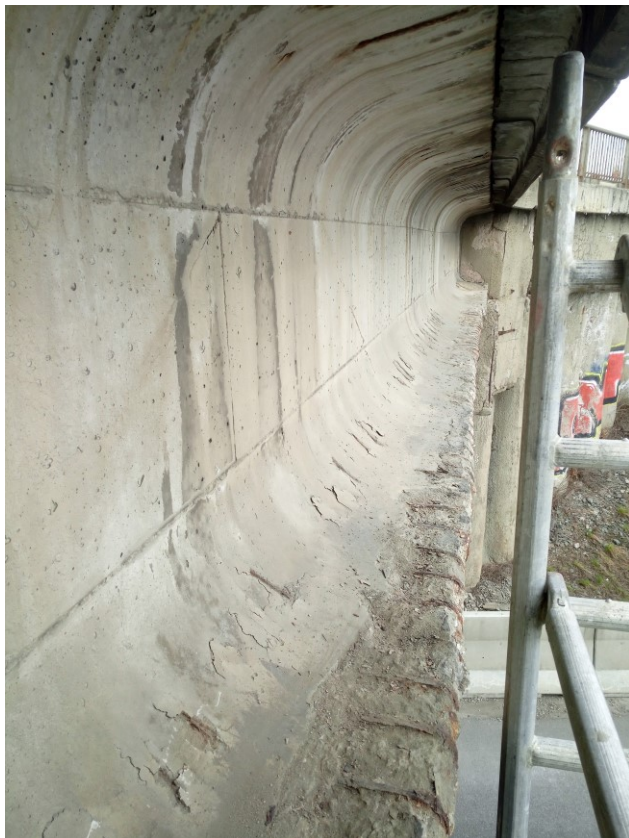
Obr.F91-11

**Pravá (vyškovská) fasáda nosníku č.29. Pohled z prostoru nad rychlým jízdním pruhem dálnice D1 zprava doleva a ve směru Vyškov-Brno dle směru staničení přecházející komunikace II/430,**

- stav po očištění,
- obnažené silně korodující třmínky betonářské výztuže v místech nedostatečného krytí ( $0 \div 20$  mm). Hrana dolní příruby nosníku odlomena v místě ohbí třmínků betonářské výztuže,
- předpínací výztuž není nikde obnažena. Zatékání do kabelových kanálků ani stopy po korozi předpínací výztuže nebyly na horní ploše dolní příruby nosníku pozorovány,
- stopy signalizující zatékání do zvedaných kabelových kanálků místy pozorovány na stojině (trhlínky s nevýraznými inkrustacemi sledující průběh kabelu).

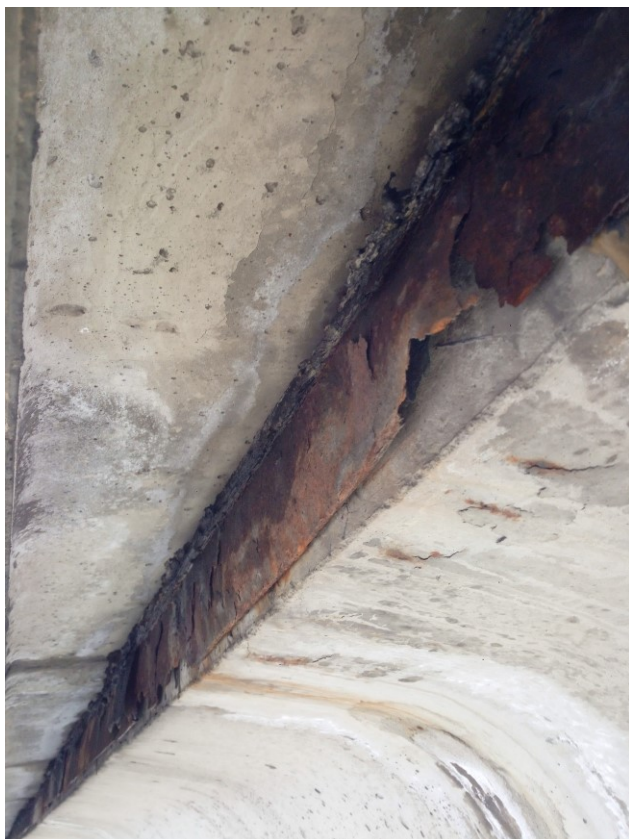
Obr.F91-12

**Typický stav ukončení hydroizolace na okraji nosné konstrukce. Zde pohled z prostoru nad rychlým jízdním pruhem dálnice D1 ve směru Vyškov-Brno, proti směru staničení přecházející komunikace II/430 a vzhůru,**

- hydroizolace na okraji nosné konstrukce je nefunkční. Její okapový plech je celoplošně silně korodovaný a na mnoha místech prokorodovaný zcela.

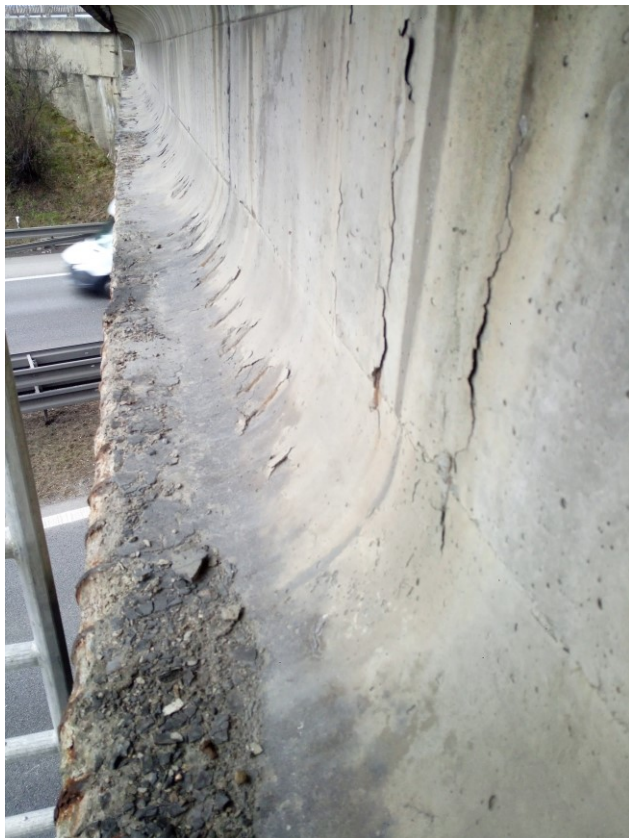
Obr.F91-13

**Pravá (vyškovská) fasáda nosníku č.29. Pohled z prostoru nad odstavným pruhem dálnice D1 ve směru Vyškov-Brno, proti směru staničení přecházející komunikace II/430 a zprava doleva,**

- obnažené silně korodující třmínky betonářské výztuže v místech nedostatečného krytí (0 ÷ 20 mm). Hrana dolní příruby nosníku odlomena v místě ohbí třmínků betonářské výztuže,
- předpínací výztuž není nikde obnažena. Zatékání do kabelových kanálek ani stopy po korozi předpínací výztuže nebyly na horní ploše dolní příruby nosníku pozorovány,
- stopy signalizující zatékání do zvedaných kabelových kanálek místy pozorovány na stojině (trhlínky s nevýraznými inkrustacemi sledující průběh kabelu).

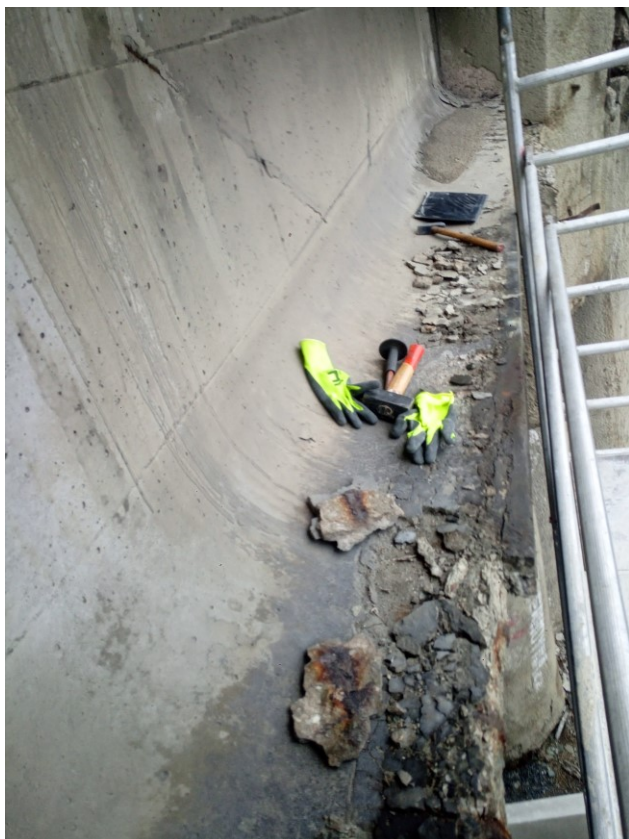
Obr.F91-14

**Konec pravé (vyškovské) fasády nosníku č.29. Pohled ve směru staničení a zprava doleva,**

- na fasádu nosníku rozsáhle, intenzivně a dlouhodobě zatéká přes netěsný mostní závěr, přes neutěsněné spáry v římsě a zpod ní, kvůli vadám a poruchám okrajů hydroizolace,
- na horní ploše dolní příruby nosníku nános zvětralého betonu tenkých krycích vrstev, které postupně odtrhává silný tlak zplodin koroze korodujících třmínků betonářské výztuže a hlinitopísčitého materiál. Zadržaná voda udržuje stálou vlhkost,
- okapový plech okraje celoplošné hydroizolace silně koroduje ve velkých délkách a lokálně je zcela prokoroďován, viz např. obr. F91-15 a F91-16,
- materiál padá do prostoru přemostované dálnice D1.

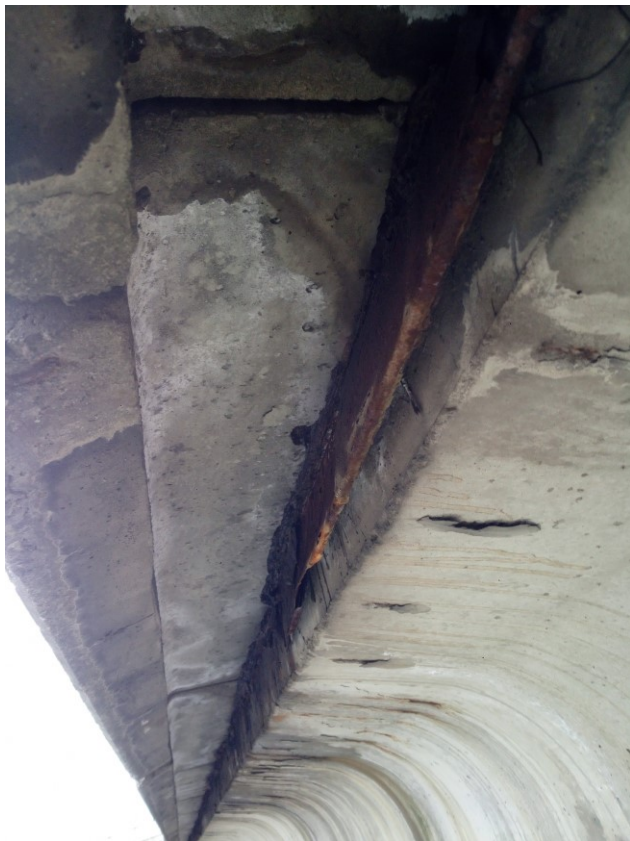
Obr.F91-15

**Typický stav ukončení hydroizolace na okraji nosné konstrukce. Zde pohled z prostoru nad odstavným pruhem dálnice D1 ve směru Vyškov-Brno, proti směru staničení přecházející komunikace II/430 a vzhůru,**

- hydroizolace na okraji nosné konstrukce je nefunkční. Její okapový plech je celoplošně silně korodovaný a na mnoha místech prokorodovaný zcela.

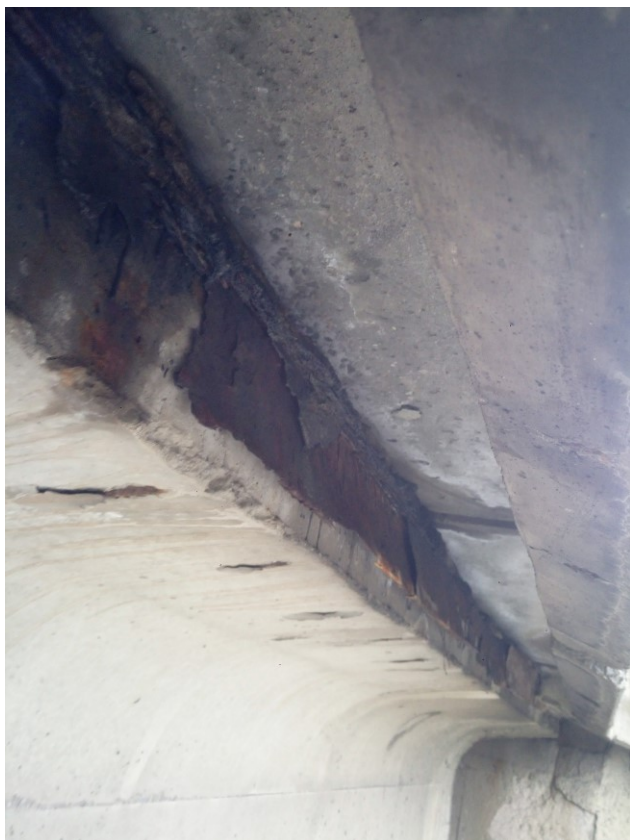
Obr.F91-16

**Typický stav ukončení hydroizolace na okraji nosné konstrukce. Zde pohled z prostoru nad odstavným pruhem dálnice D1 ve směru Vyškov-Brno, ve směru staničení přecházející komunikace II/430, zprava doleva a vzhůru,**

- hydroizolace na okraji nosné konstrukce je nefunkční. Její okapový plech je celoplošně silně korodovaný a na mnoha místech prokorodovaný zcela.
