# **Most 3865-1**

Most přes Bílý potok ve Veverské Bitýšce

## **HLAVNÍ PROHLÍDKA**

Datum provedení prohlídky: 25.5.2019

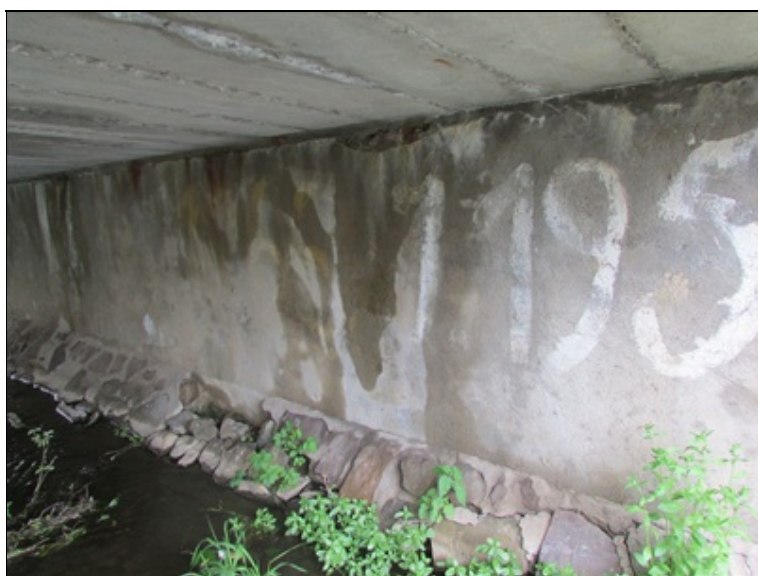
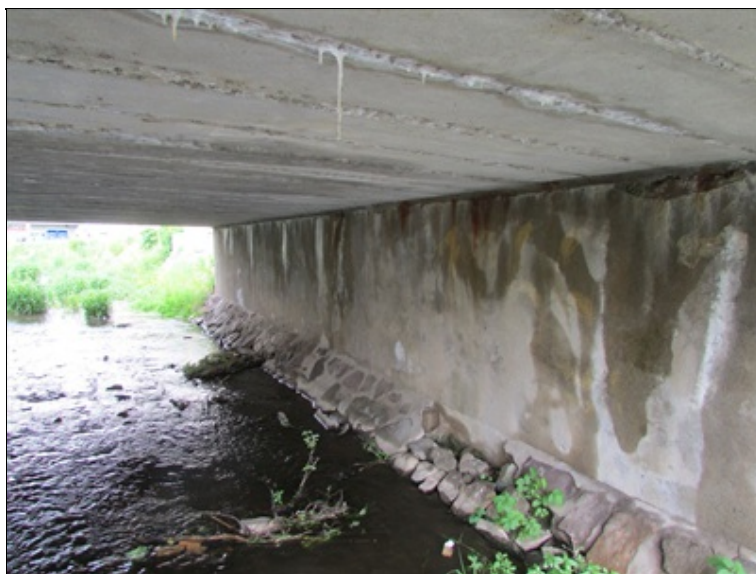
OP1

[1.1]	1.2	Mostní podpěry a křídla	Na obou opěrách je popraskaná a opadaná omítka. V rozích opěr je silně degradovaný beton pod uložením hl. nosníků a závěrnou zídka - na obě opěry zatéká jak z úložných prahů tak v místě vyústění závěrů. Úložné prahy silně vlhké beton je v uložení degradován (výztuž sice většinou není odhalená, ale barva výluhu svědčí o její korozi). Na OP2 vpravo část úl. prahu odpadená a krajní nosník tak není na svém kraji celoplošně podepřen. Rozpadá se odláždění pat opěr.
-------	-----	-------------------------	---

| [4] | 1.2 | Mostní podpěry a křídla | Provést celkovou sanaci spodní stavby. |

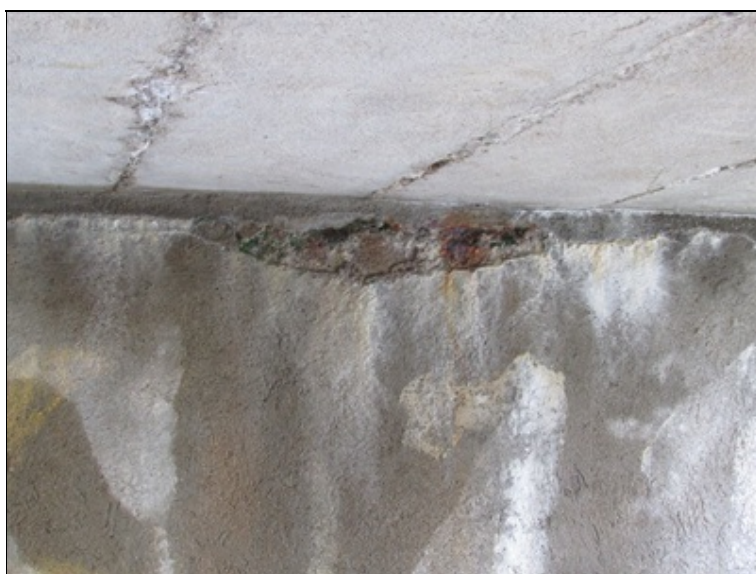
Detail UP OP1

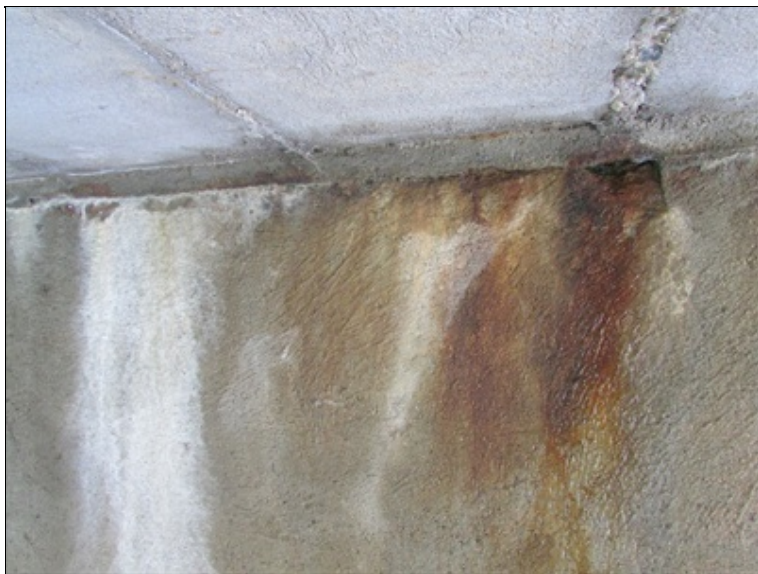
[2.1]	2.1	Nosná konstrukce	Do spár mezi nosníky zatéká, prosakuje do podhledu, výluhy a krápníčky. Zatéká na bok krajních nosníků. Zatéká i mezi konci hl. nosníků a závěrnými zídkami a to na obou opěrách. Obnažené a korodující kotvy předpínací výztuže u krajních nosníků. S ohledem na stopy po rzi na úp lze předpokládat korozi kotev i na středních nosnících.
-------	-----	------------------	--

Vytékající rez z OP1

| [1] | 2.1 | Nosná konstrukce | Neprodleně přijmout kroky vedoucí k opravě mostního svršku včetně výměny izolace, sanace NK i spodní stavby. Zároveň bude nutno provést diagnostiku předpínací výztuže - není-li napadena korozí a jsou-li zainjektované kabelové kanálky. |

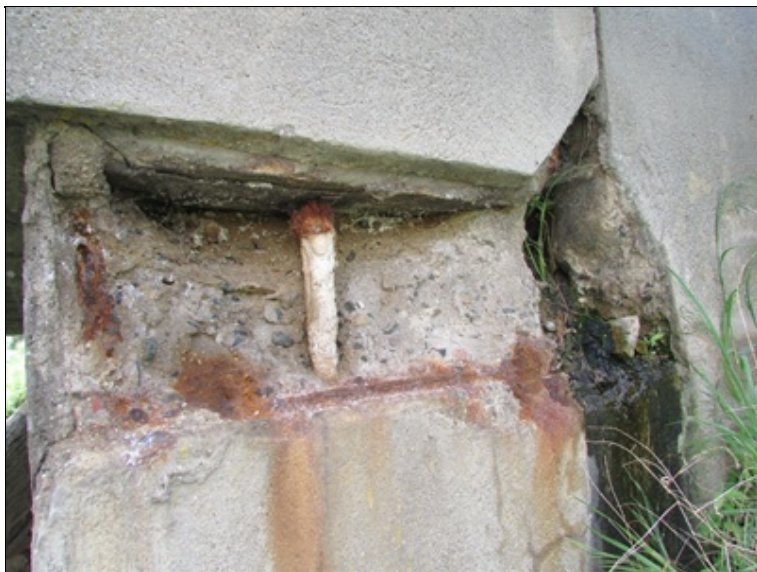
Obnažená výztuž OP2 vpravo

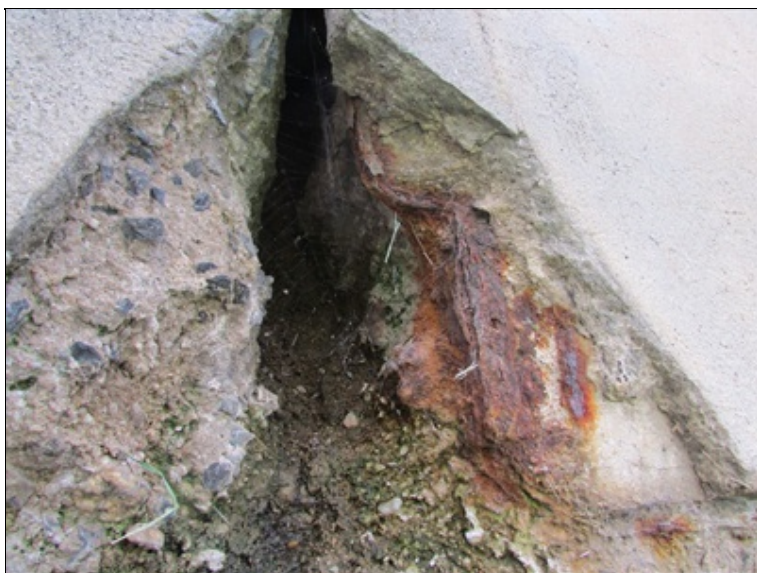
Obnažená korodující kotva předpínací výztuže krajního nosníku na OP1

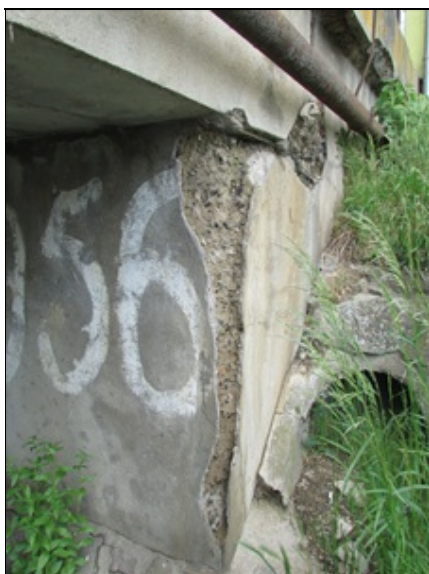
Degradovaný povrch betonu OP1 vlevo

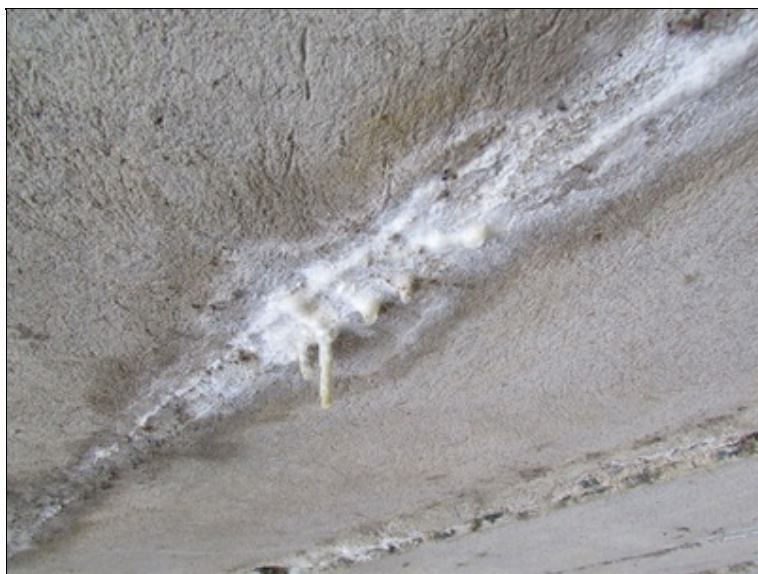
Krápníky a výluhy ve spárách mezi nosníky NK

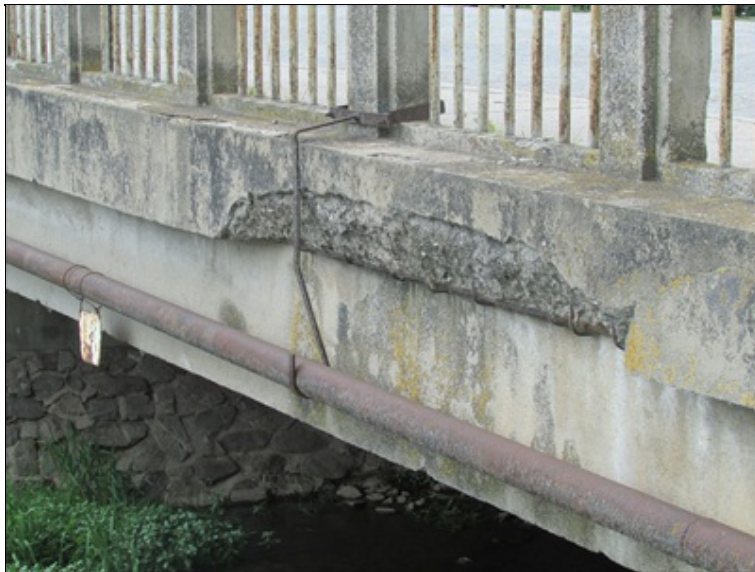
[3.1]	3	Mostní svršek	Nerovnosti na vozovce, prosedlé přechodové oblasti, rozpad betonu říms, opadávají velké kusy betonu, rozpad povrchu chodníků. Izolace zjevně nefunkční.
-------	---	---------------	---

Rozpad římsy na levé straně mostu

| [3] | 3 | Mostní svršek | Provést kompletní výměnu mostního svršku |

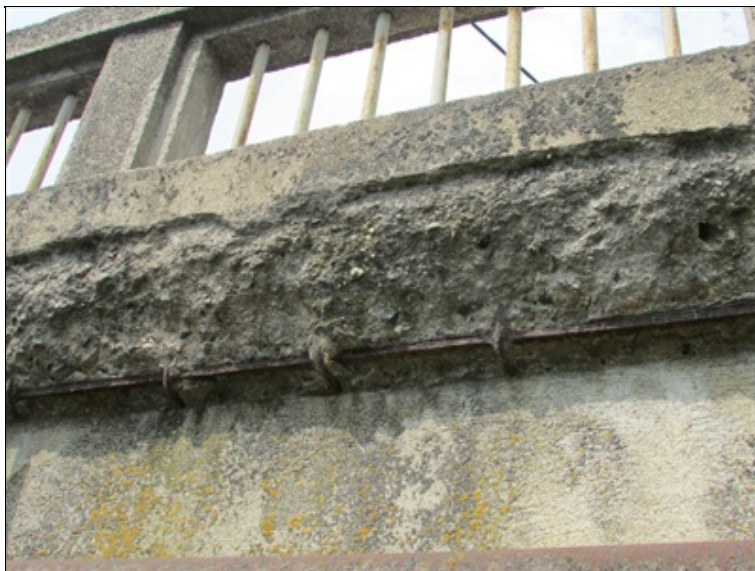
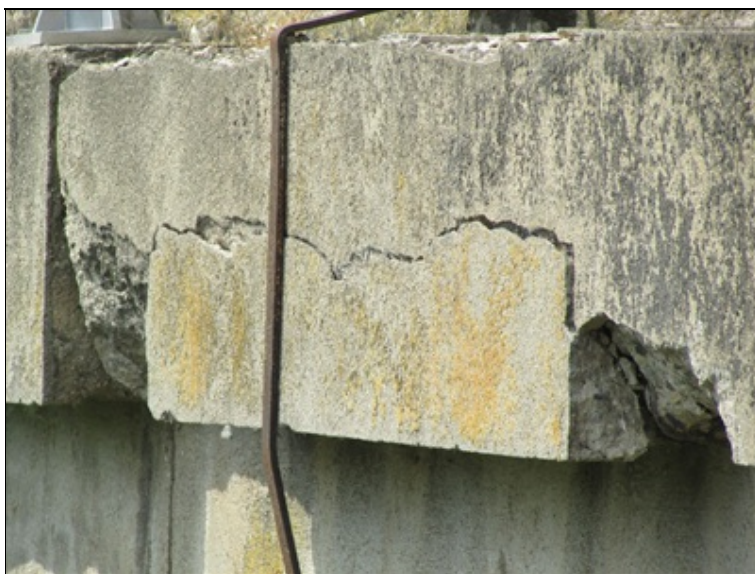
Rozpad římsy

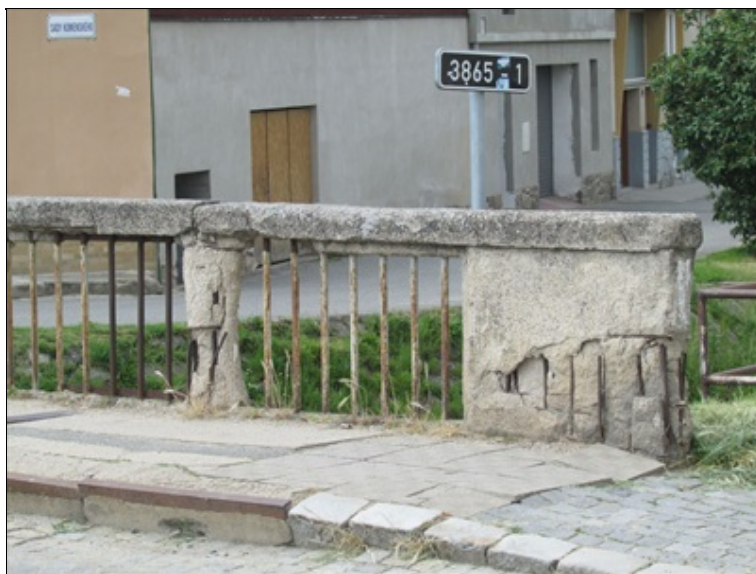
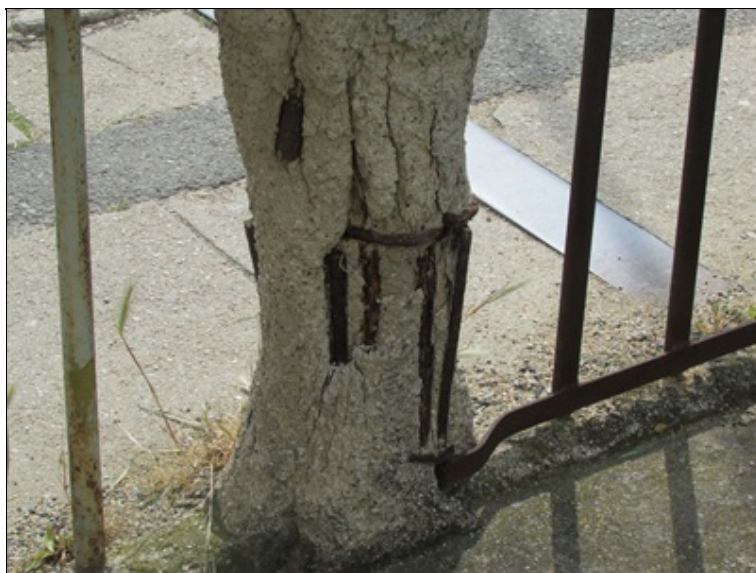
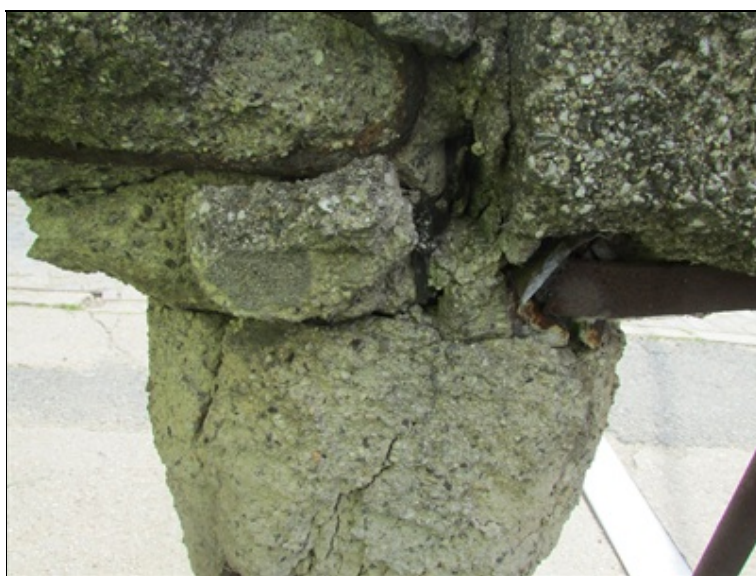
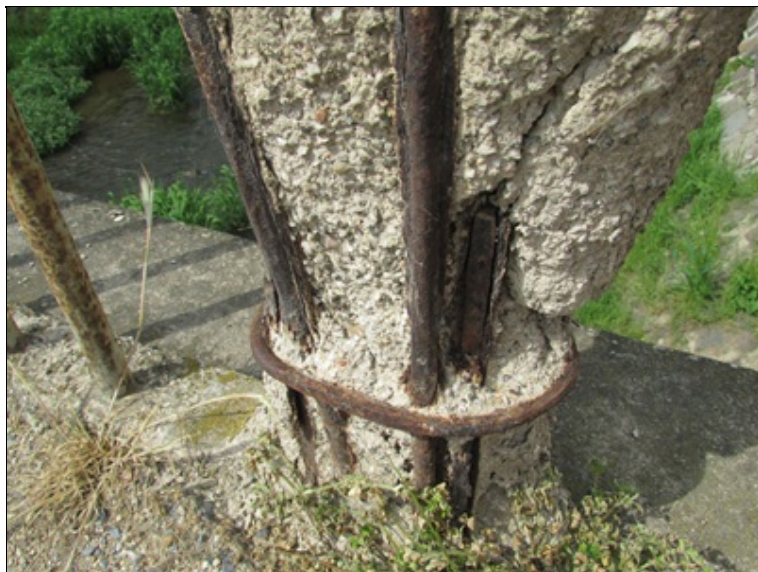
[4.1]	4.2	Zábradlí	Totální rozpad betonu zábradlí a koroze výztuže.
[4.2]	4.3	Dopravní značení, označení mostu	Chybí značky s omezením zatížitelnosti B13 (16t) a E12 (Jediné vozidlo 34t).
[4.3]	4.6	Území pod mostem a přístupové cesty	Lokálně se opevnění paty opěr rozpadá.

Rozpad zábradlí na mostě

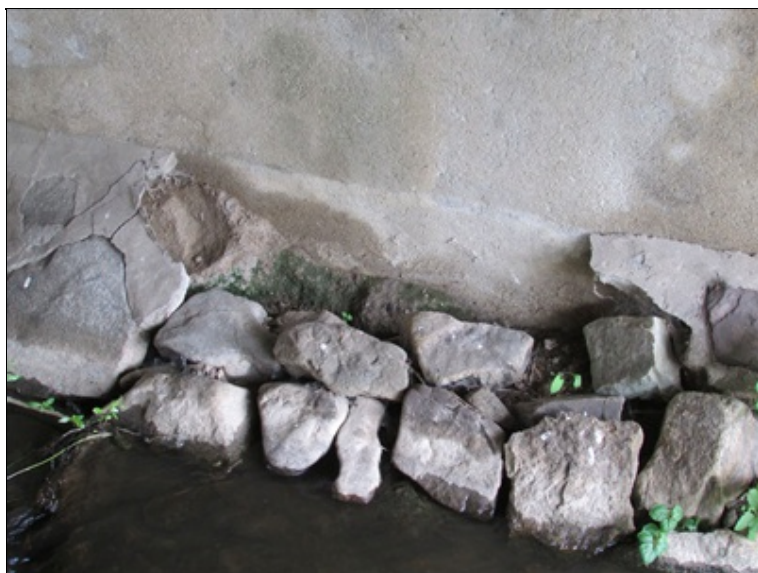
Rozpad odláždění paty OP1

| [5] | 4.6 | Území pod mostem a přístupové cesty | Provést vysrávku opěvnění pat opěr. |

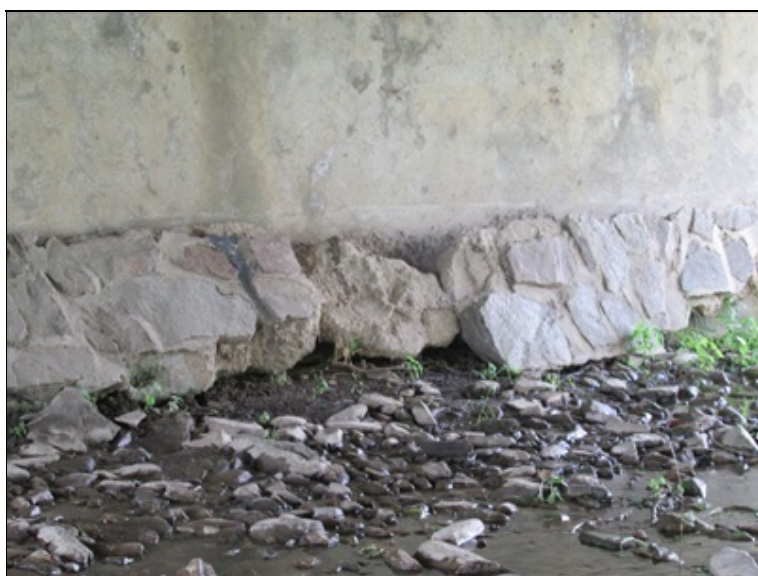
Rozpad odláždění paty OP2
