# **Most 380-001**

Kaštanová přes Svitavu

## **HLAVNÍ PROHLÍDKA**

Datum provedení prohlídky: 25.6.2019

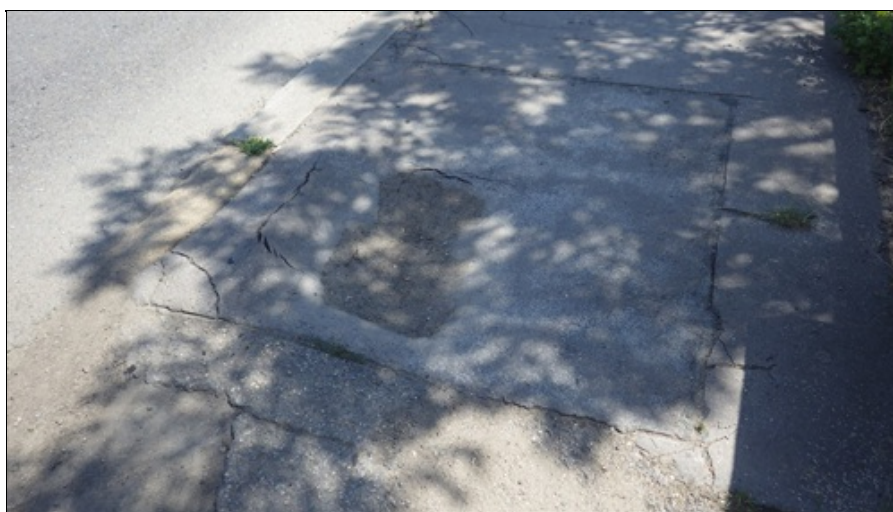
| [3.2] 3.2 | Chodníky | Povrch chodníků nerovný s trhlinami. Vegetace podél obrub a říms. |

Propadlý pravý chodník

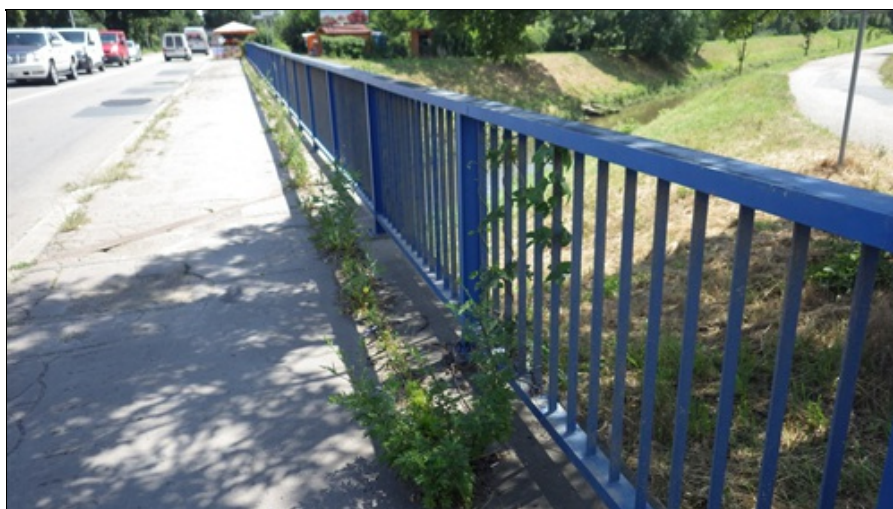
Vegetace na chodníku podél  
římky

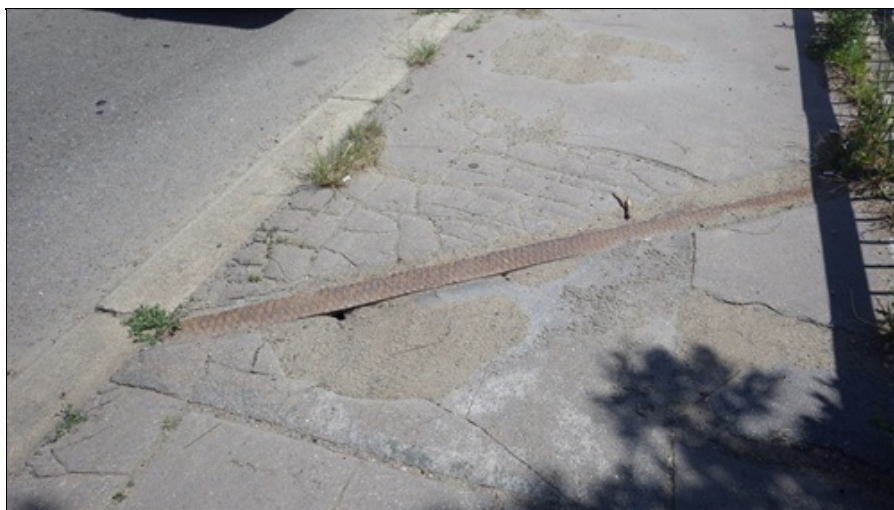
Popraskaný chodník u MZ

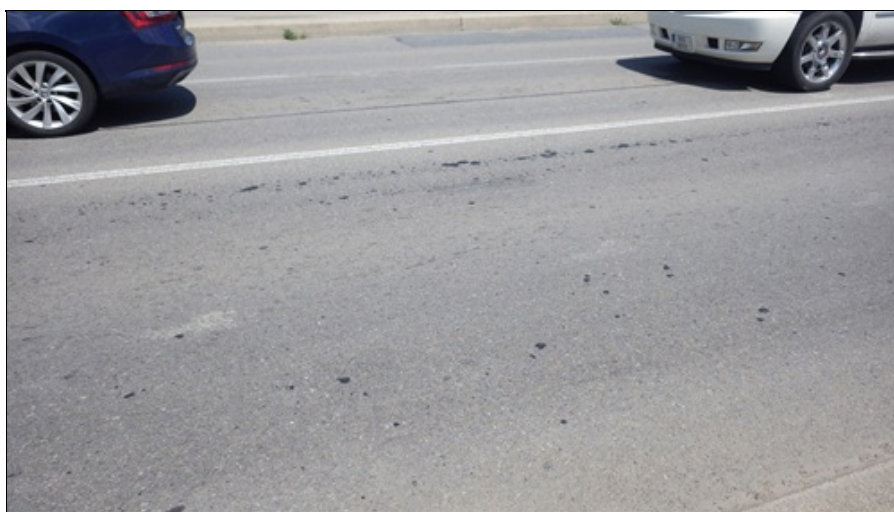
| [3.1] 3.1 | Vozovka | Vozovka vyspravovaná, místy deformovaná obrusná vrstva. |

Vozovka

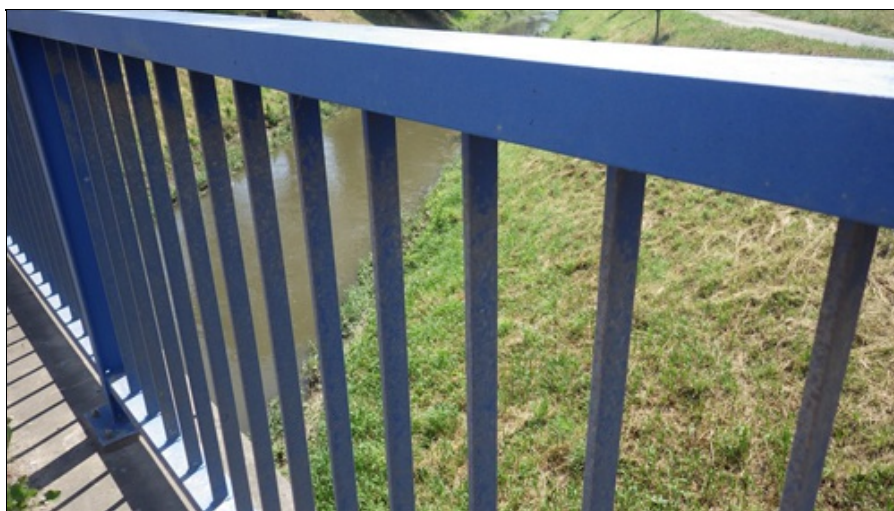
| [4.1] 4.2 | Zábradlí | Zábradlí bez výrazných závad. |

Pravé zábradlí

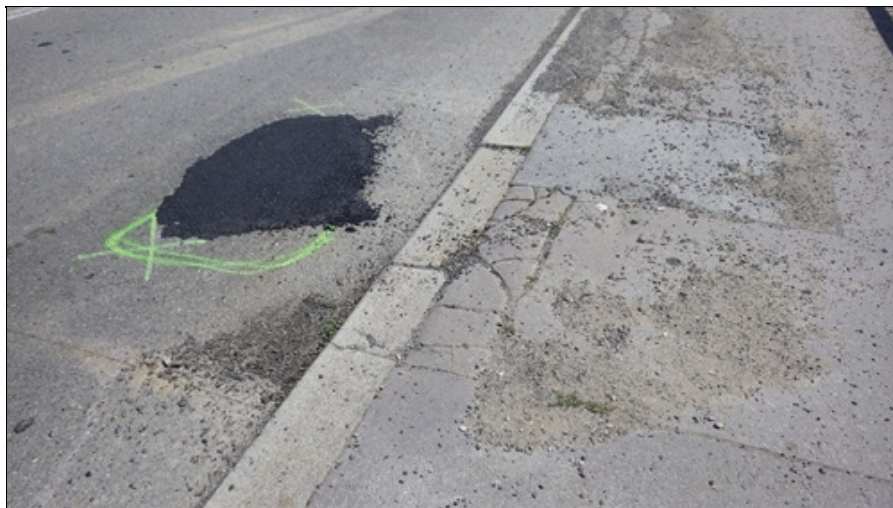
Znečištěný chodník s velkým množstvím trhlin

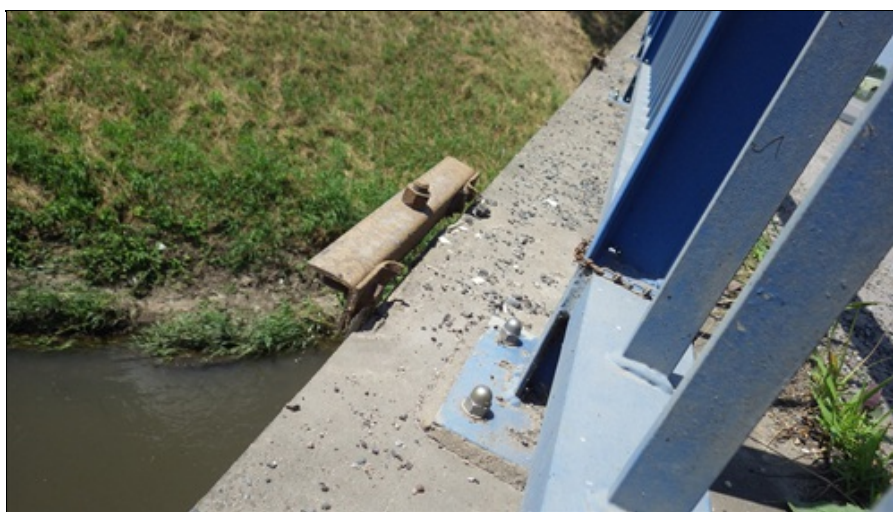
| [4.4] 4.7 | Cizí zařízení na mostě | Koroze závěsů a potrubí zavěšeného zboku mostu, stabilní. |

Závěsy pro chráničku ukotveny na pravé římse

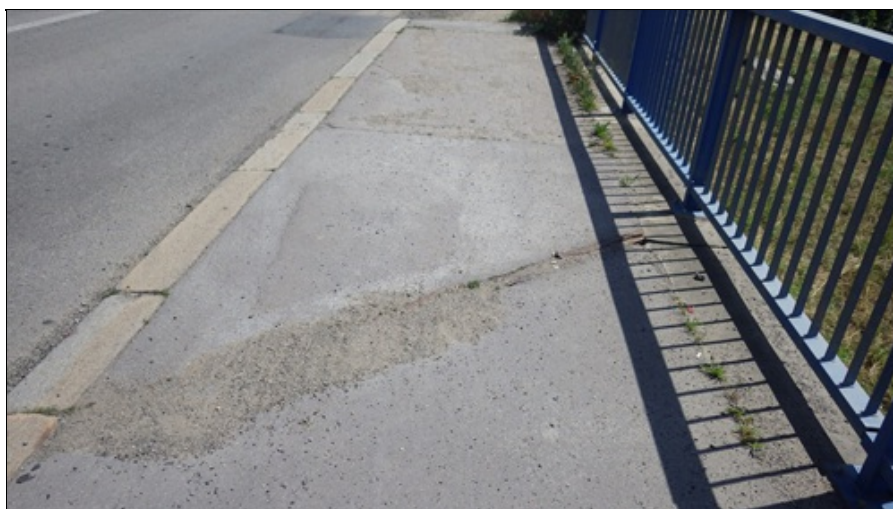
Mostní závěr nad opěrou 4

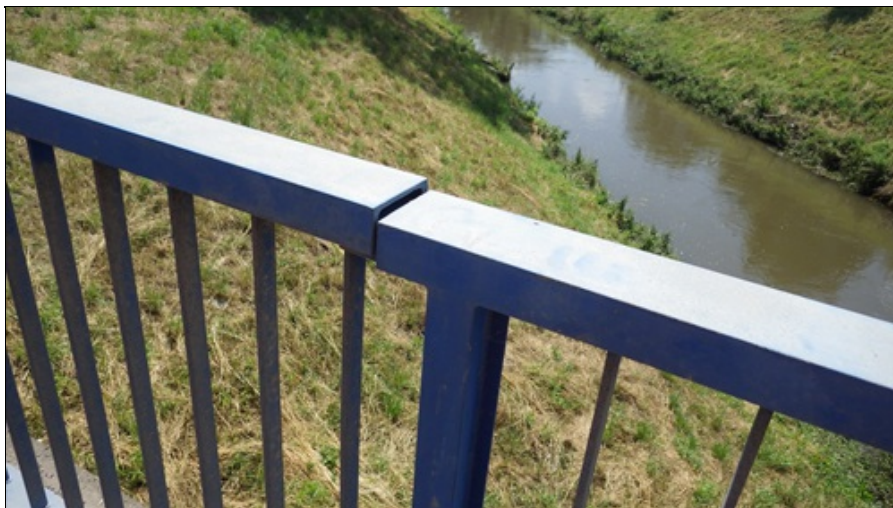
Nenavazuje horní madlo pravého zábradlí

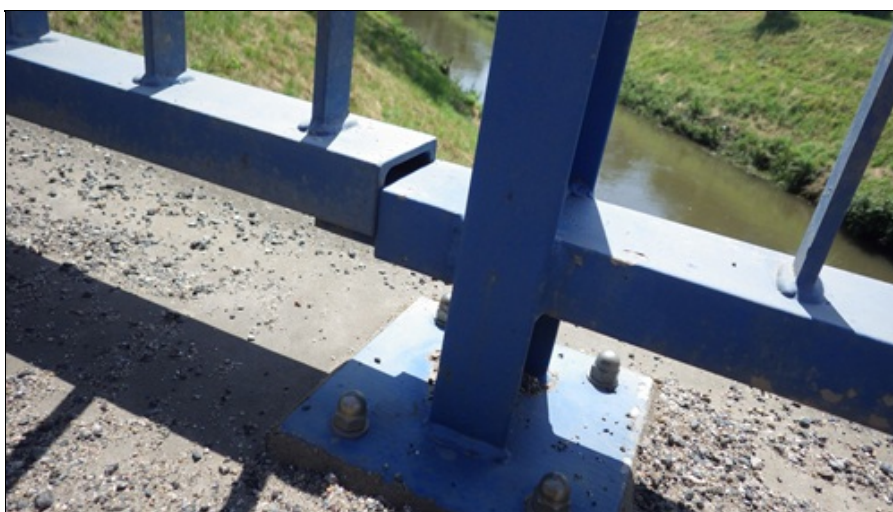
Nenavazuje spodní madlo

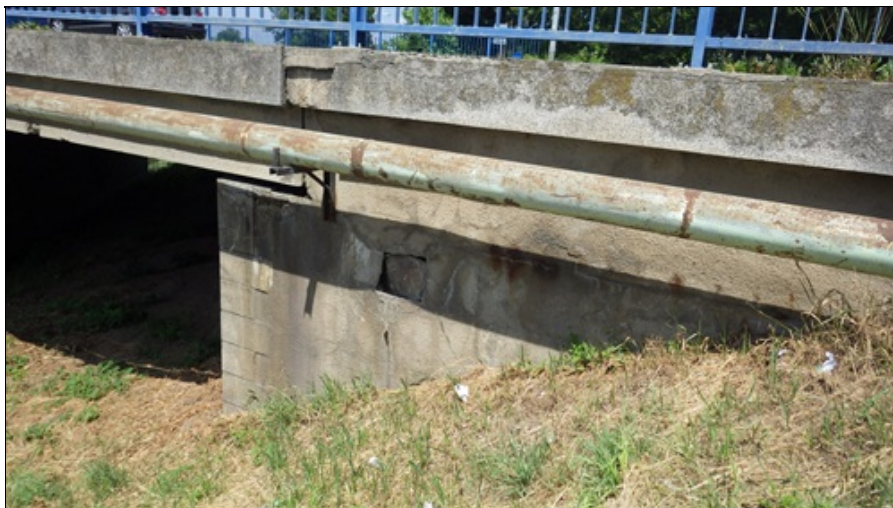
Pravé křídlo opěry 4

| [1.2] 1.2 | Mostní podpěry a křídla | Pomalováno graffiti, opěry jsou prostoupeny trhlinami, průsaky vody přes opěry, výluhy, na líce opěr silně zatéká přes úložné prahy. Výluhy na pohledových plochách křídel v místě konců NK, beton křídel silně degradovaný. Mezilehlé podpěry s malými stopami po zatékání. Krajiní opěry na styku se zemním svahem degradace až 10 cm. |

Stav. stav spodní stavby byl zhoršen z důvodu výrazného zatékání na opěry z úložných prahů a silné koroze výztuže na křídle opěry 4.

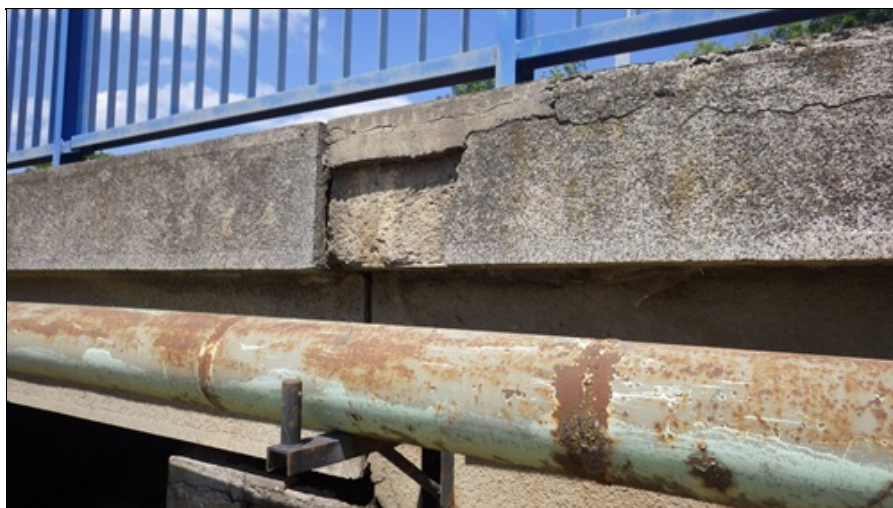
| [3.3] 3.3 | Římsy, obrubníky, zálivky | Místy rozpad betonu říms nebo uražené. S trhlinami. |

Degradace betonu pravé římsy

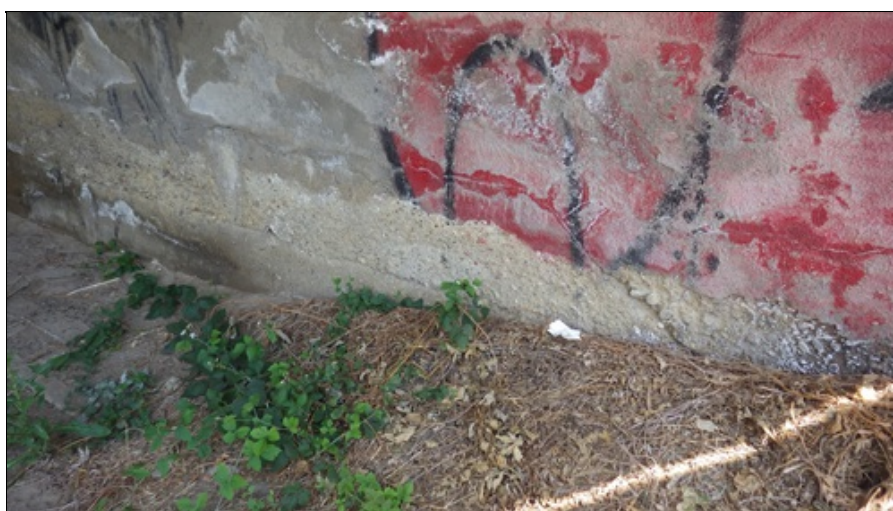
Degradace betonu opěry

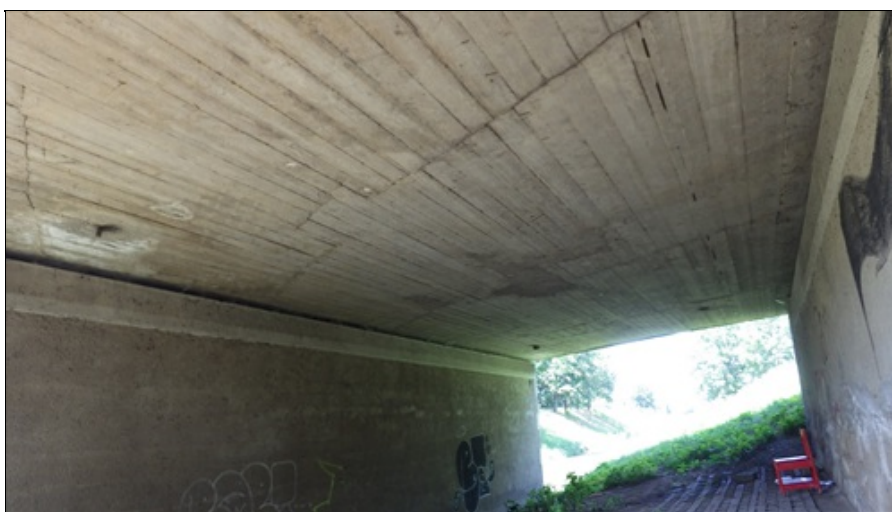
Podhled NK u opěry 4

| [2.1] 2.1 | Nosná konstrukce | Tvar konstrukce je bez viditelných geometrických změn, jež by svědčily o přetížení mostu. Zatéká přes úložné prahy, stopy po průsacích na koncích NK. Obnažená výztuž koroduje. Celoplošné stopy po průsacích vody přes NK. Bez trhlin. |

| [2] | 2.1 | Nosná konstrukce | Provést komplexní opravu mostu. |

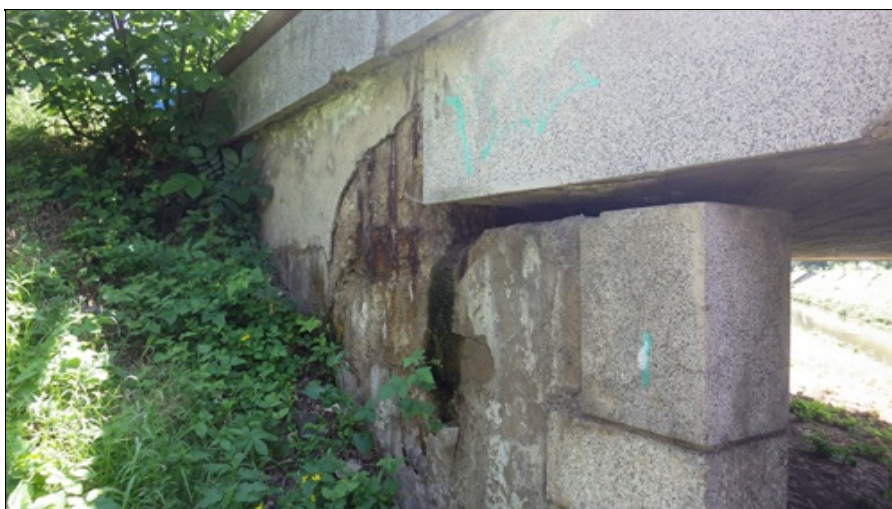
Silná degradace betonu levého  
křídla u opěry 4, zatéká z  
úložného prahu

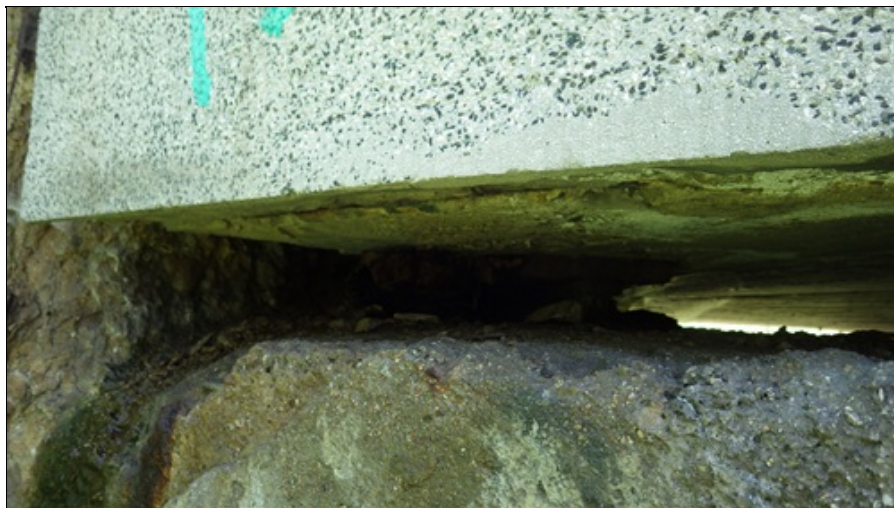
| [3.4] 3.5 | Izolační systém mostovky | Systém nefunkční. |

Nefunkční izolace u úložného prahu

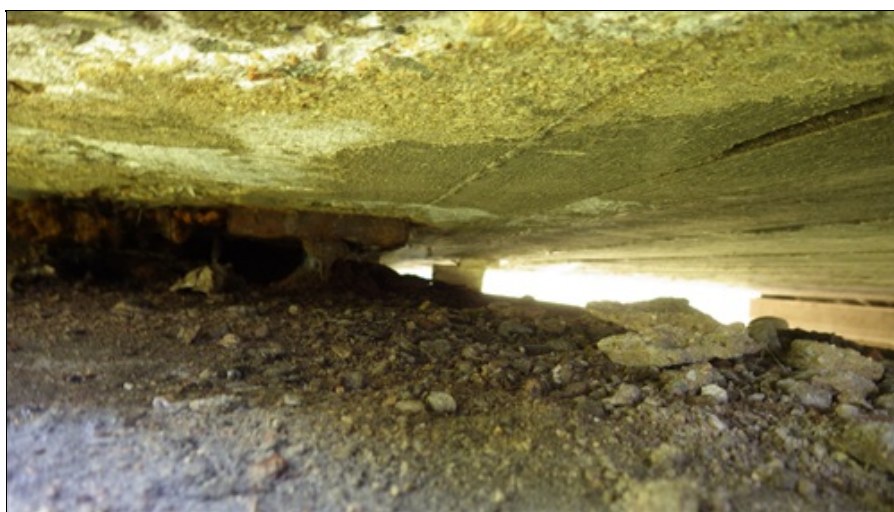
| [2.2] 2.2 | Ložiska, klouby | Silná koroze ložisek na opěrách. |

Silná koroze ložisek

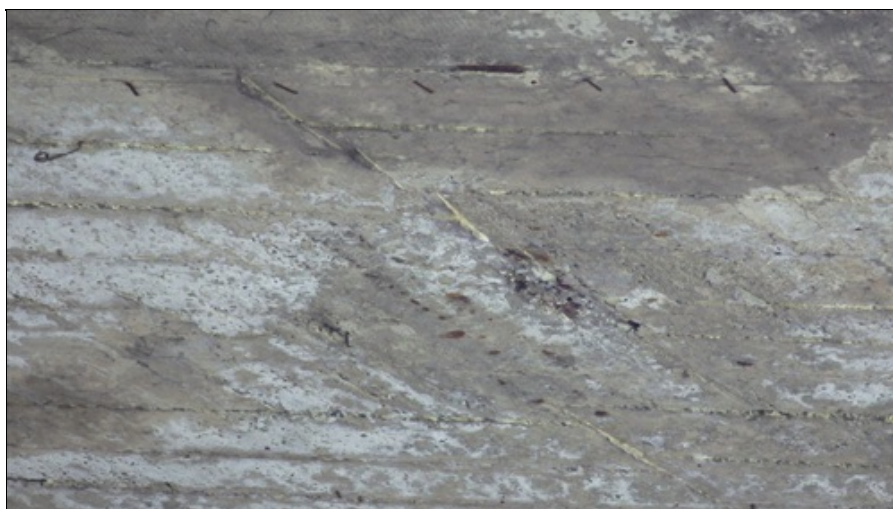
Vápenné výluhy

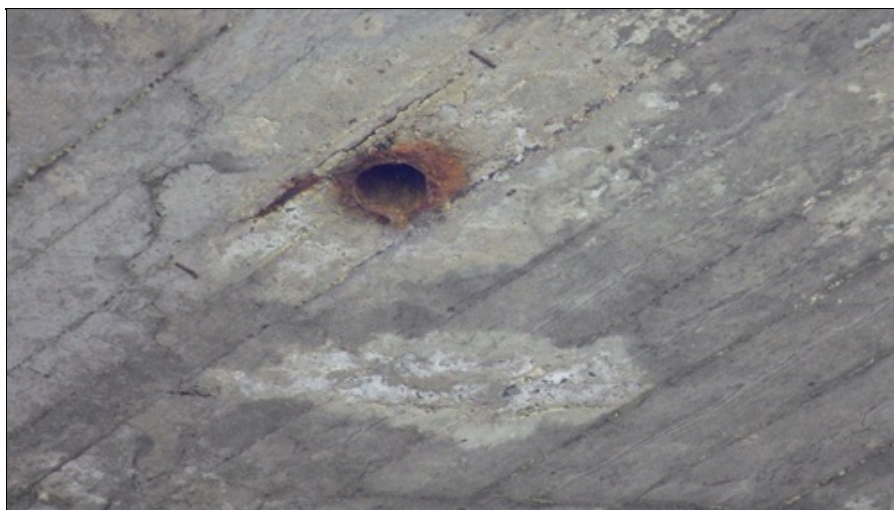
| [3.5] 3.6 | Odvodnění mostu | Koroze svodů. |

Koroze trubky odvodnění

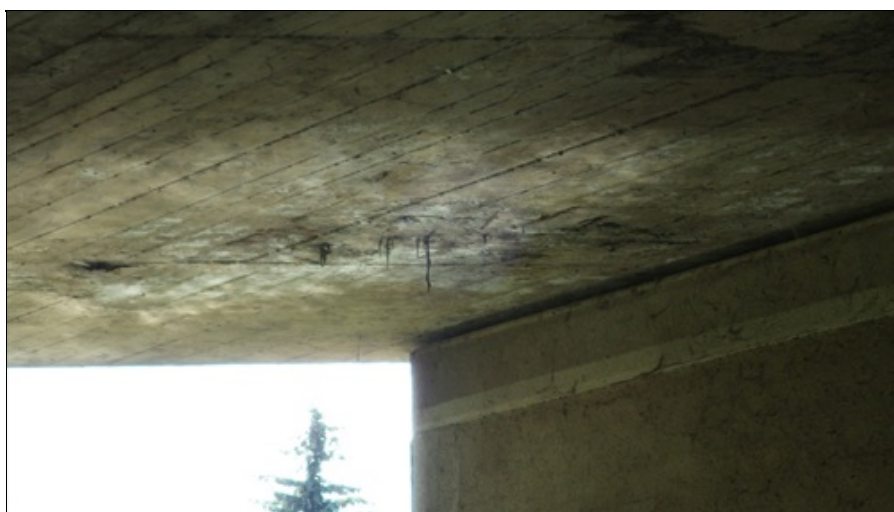
Krápníky v podhledu mezi podpěrami

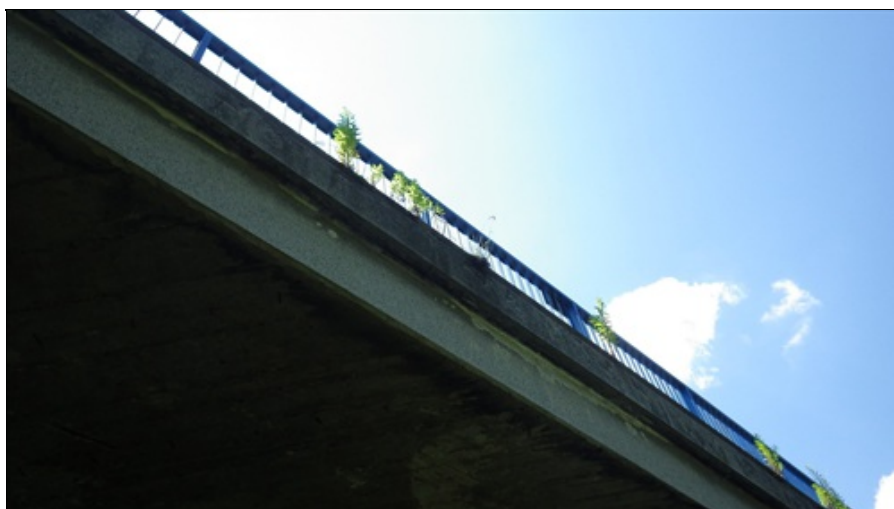
Vegetace u levé římsy

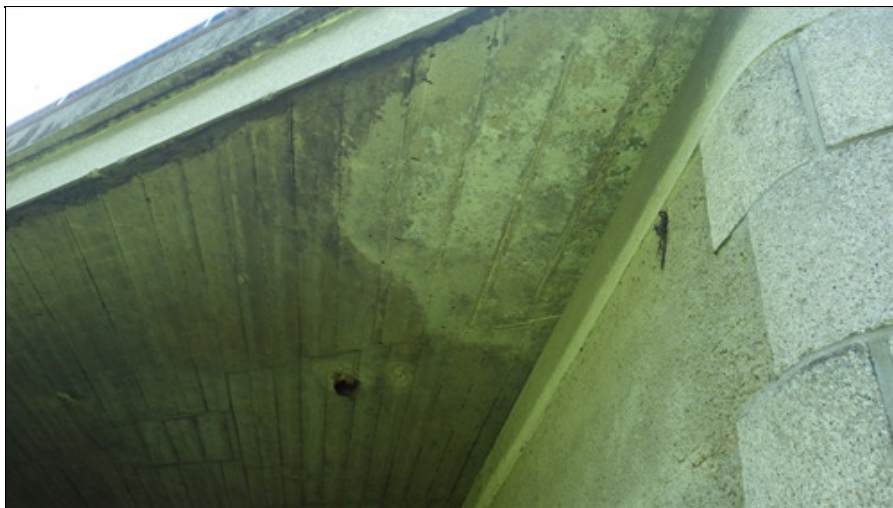
Vápenné výluhy u vnitřní podpěry  
3

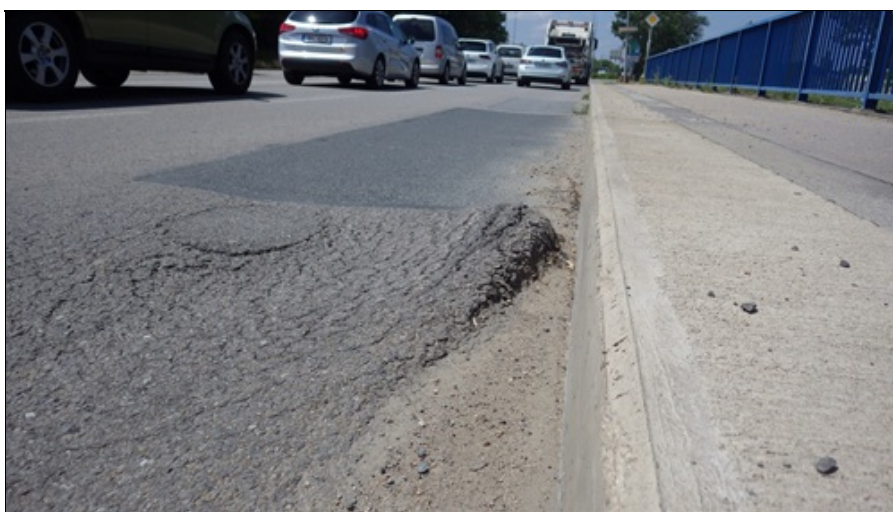
Místy špatný stav vozovky

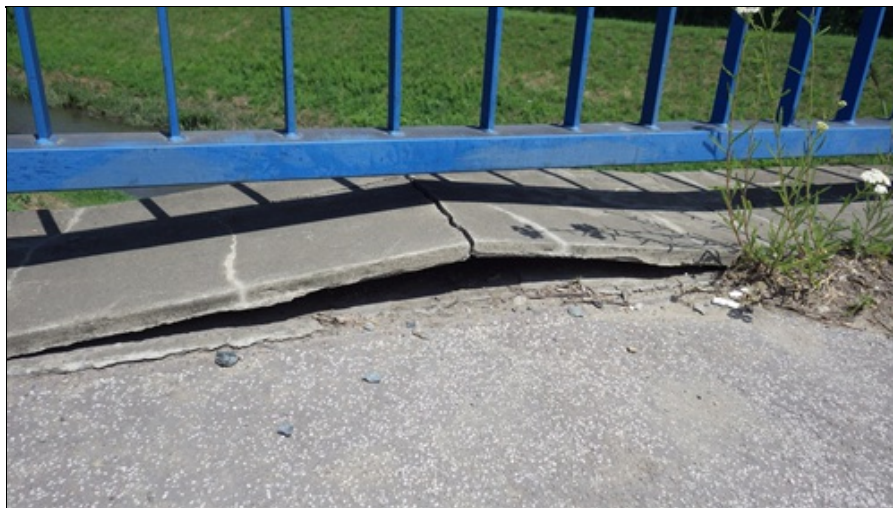
Trhlina betonu římsy

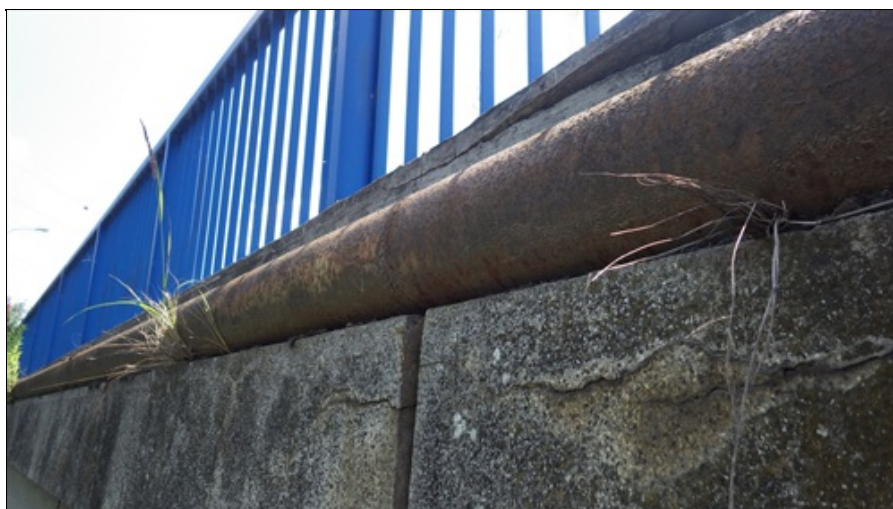
Koroze ocelové chráničky vlevo

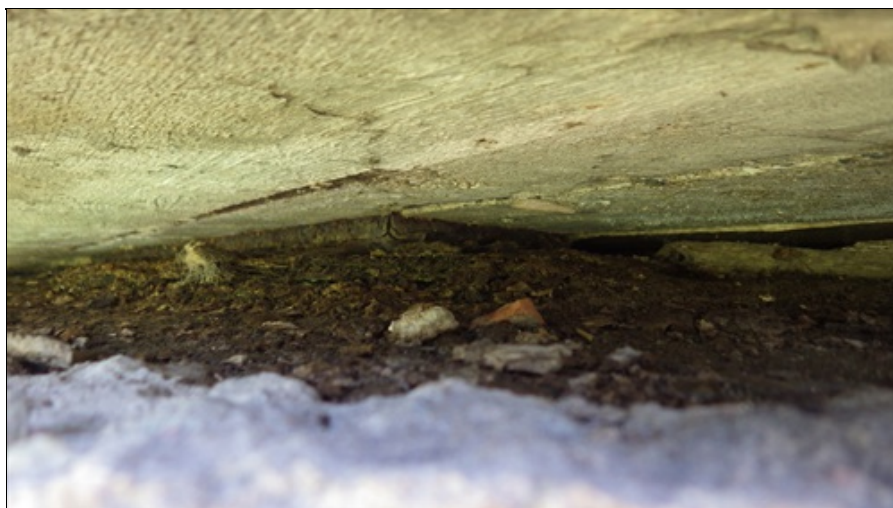
Silná koroze ložisek

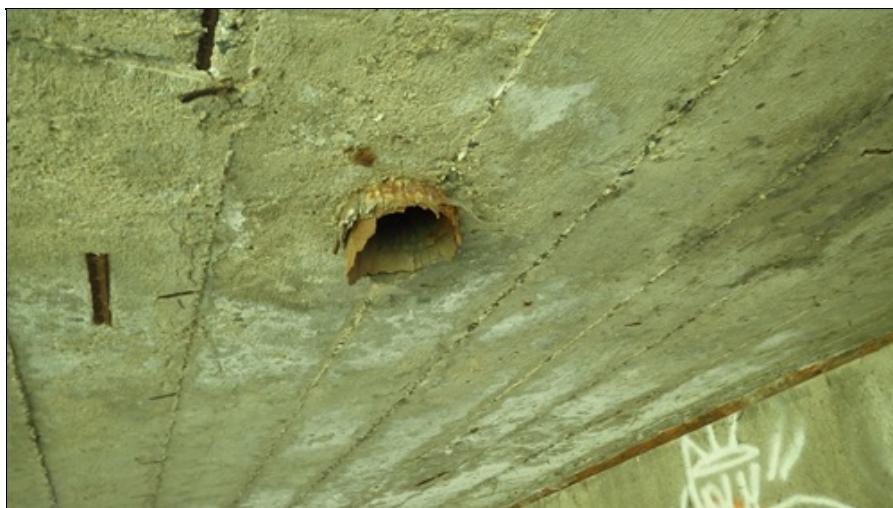
Koroze odvodňovače

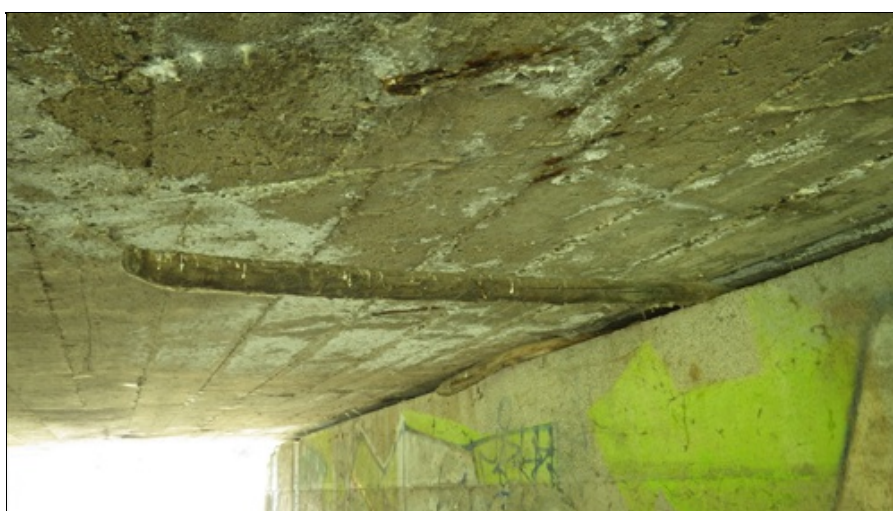
Podhled NK s vápennými výluhy

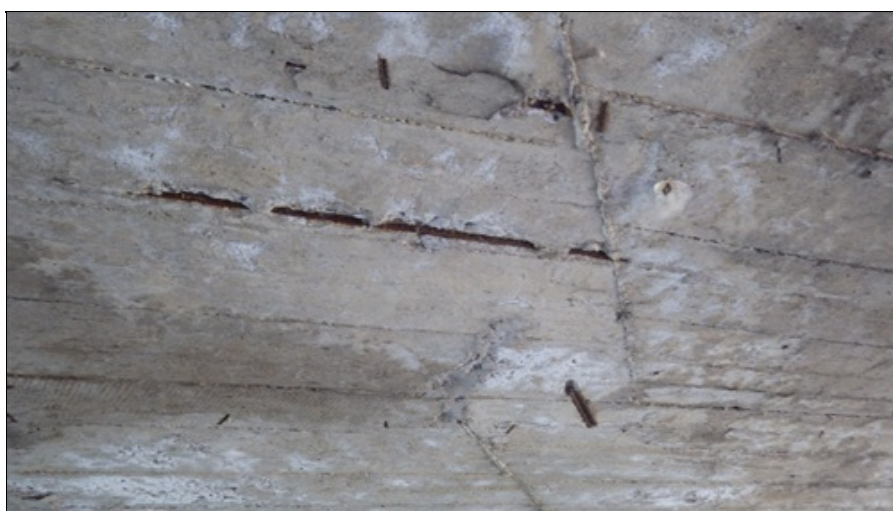
Koroze výztuže v podhledu NK

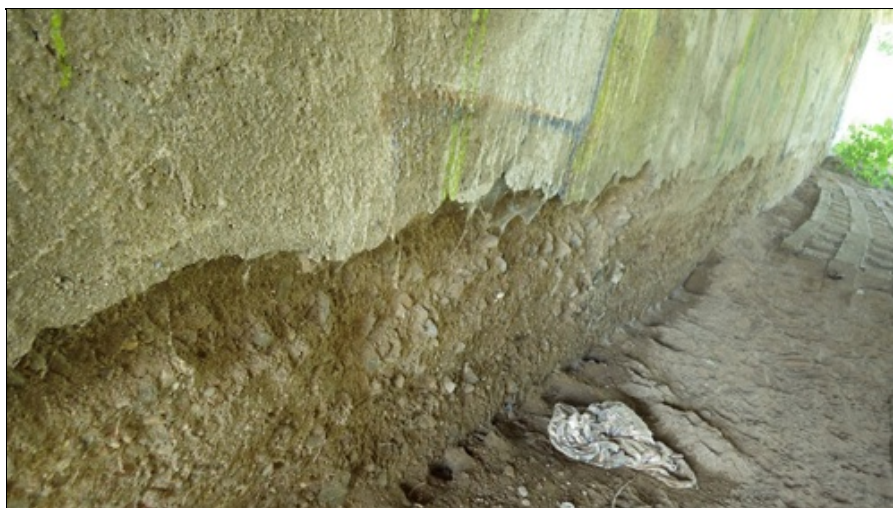
Silná degradace na opěrách u styku se zemním svahem

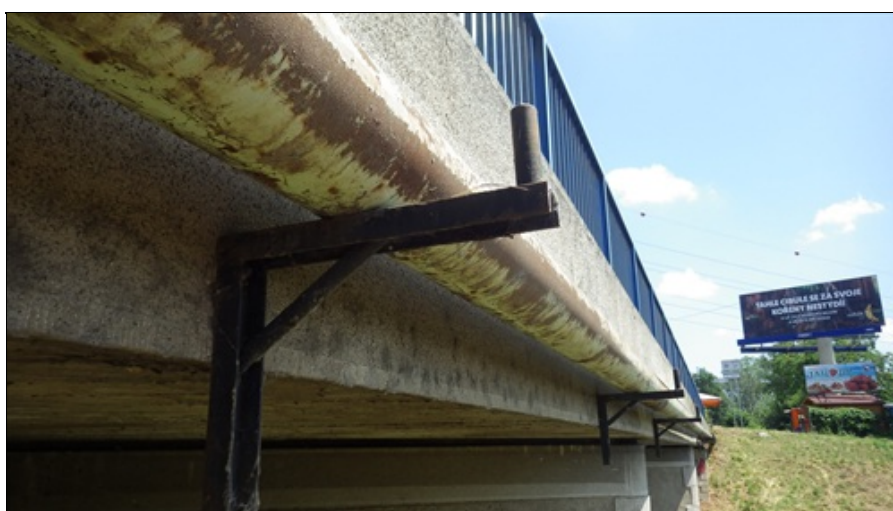
Koroze potrubí a konzol vpravo

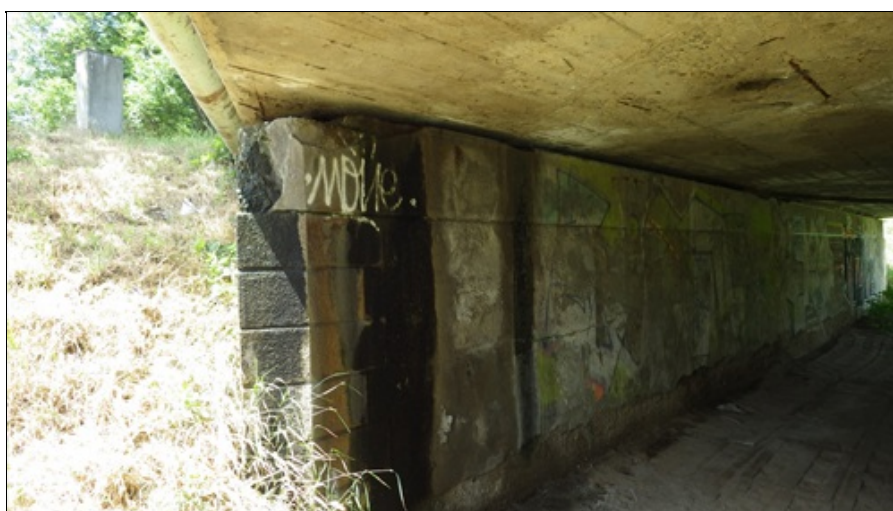
Degradace betonu vpravo u krajní opěry 1, zatéká z úložného prahu

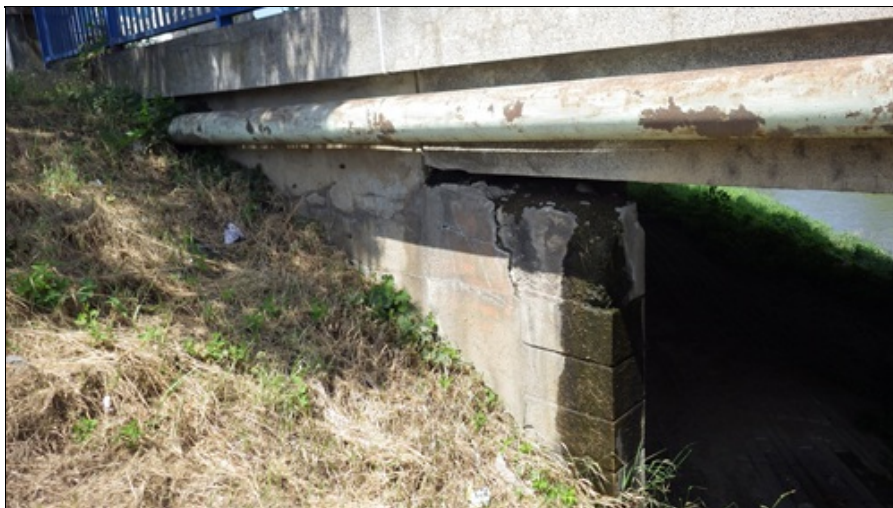
Špatný stav pravého křídla u  
opěry 1

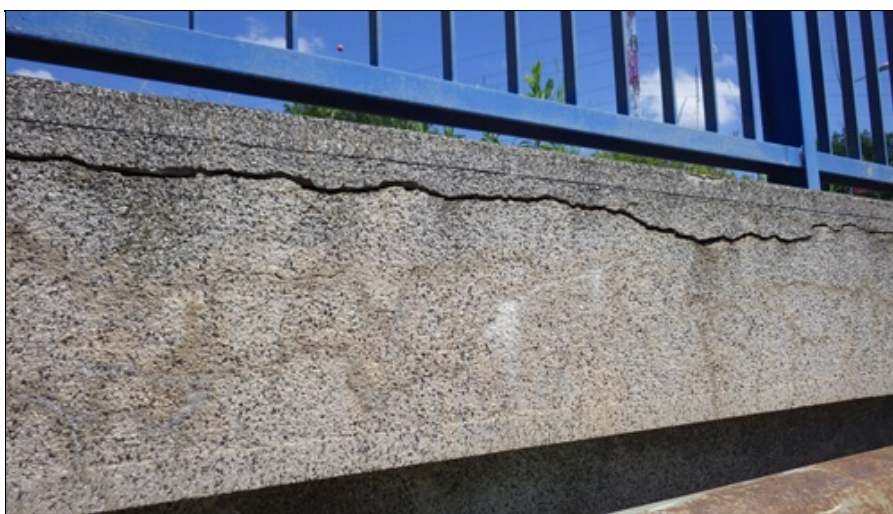
Degradace betonu římsy
