DUBEN 2021

DIAGNOSTIKA VOZOVKY A NÁVRH OPRAVY
NA VYBRANÉM ÚSEKU SILNICE III/3842

ŽEBĚTÍN PRŮTAH km 3,196 – 4,427

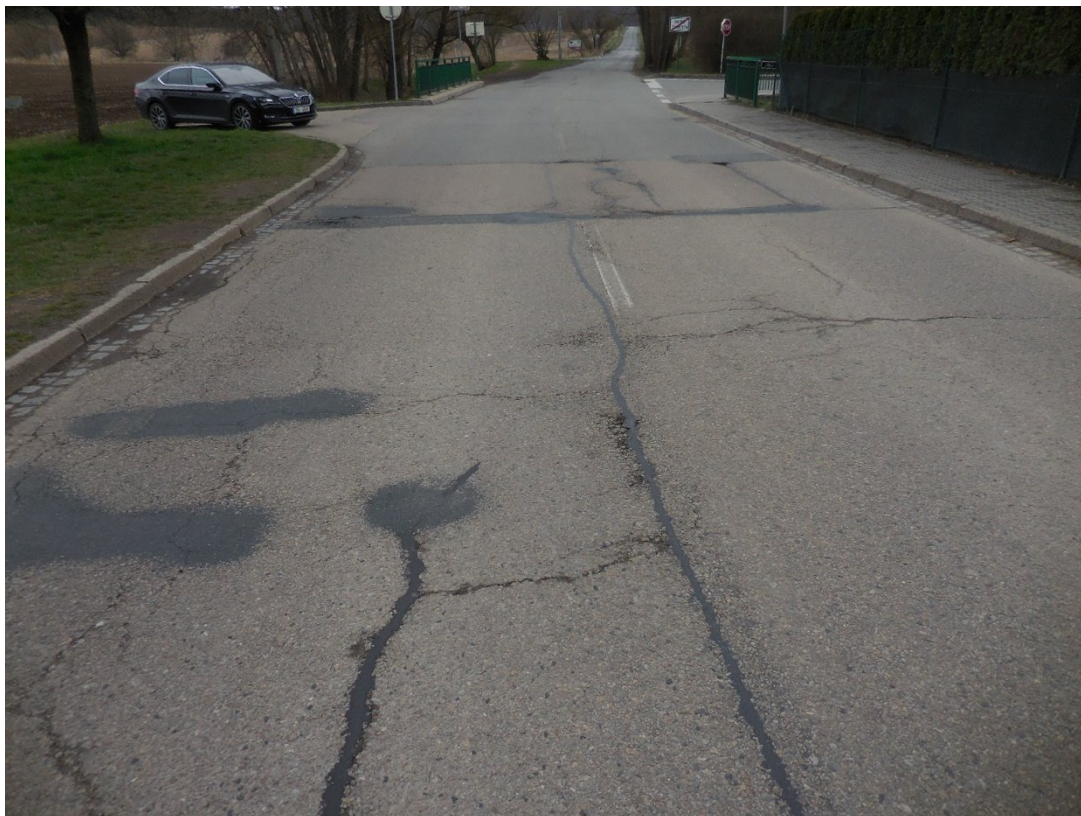
F02 – km 3,220-; pohled směrem k začátku úseku (konec mostu 3842-2); trhliny, vysprávkky

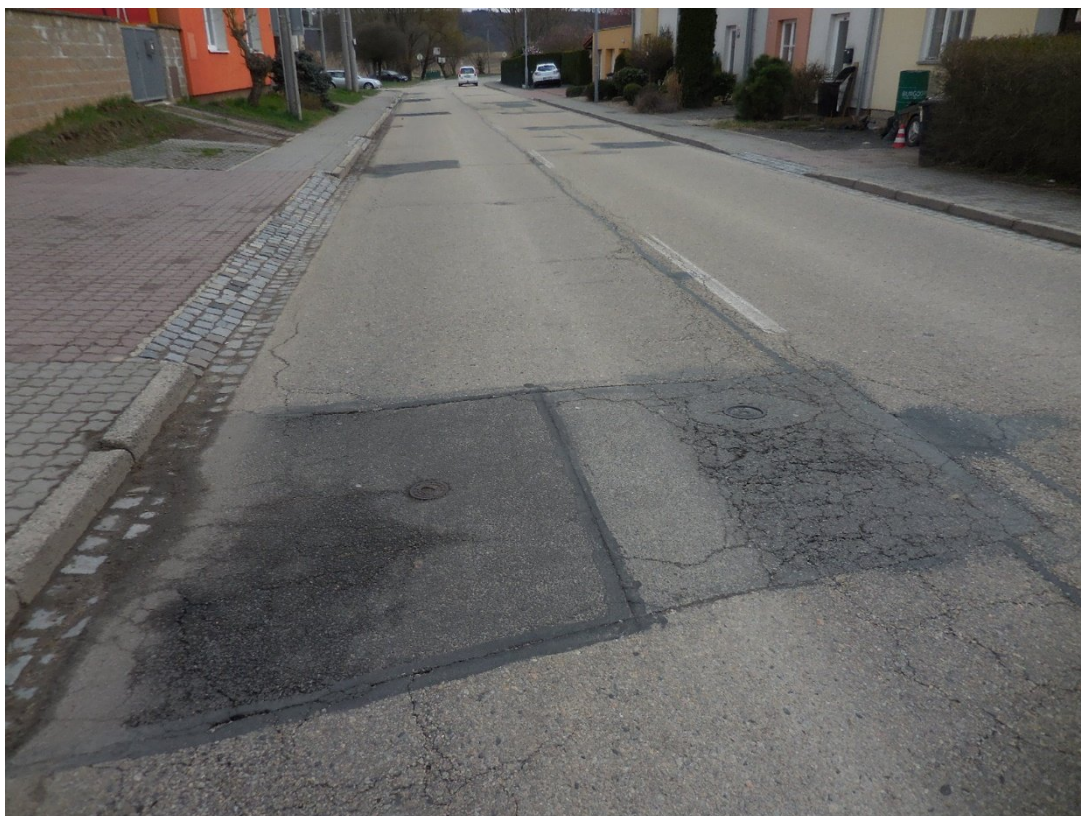
F09 – km 3,300-; trhlinami porušené vysprávkky u výstupů inženýrských sítí

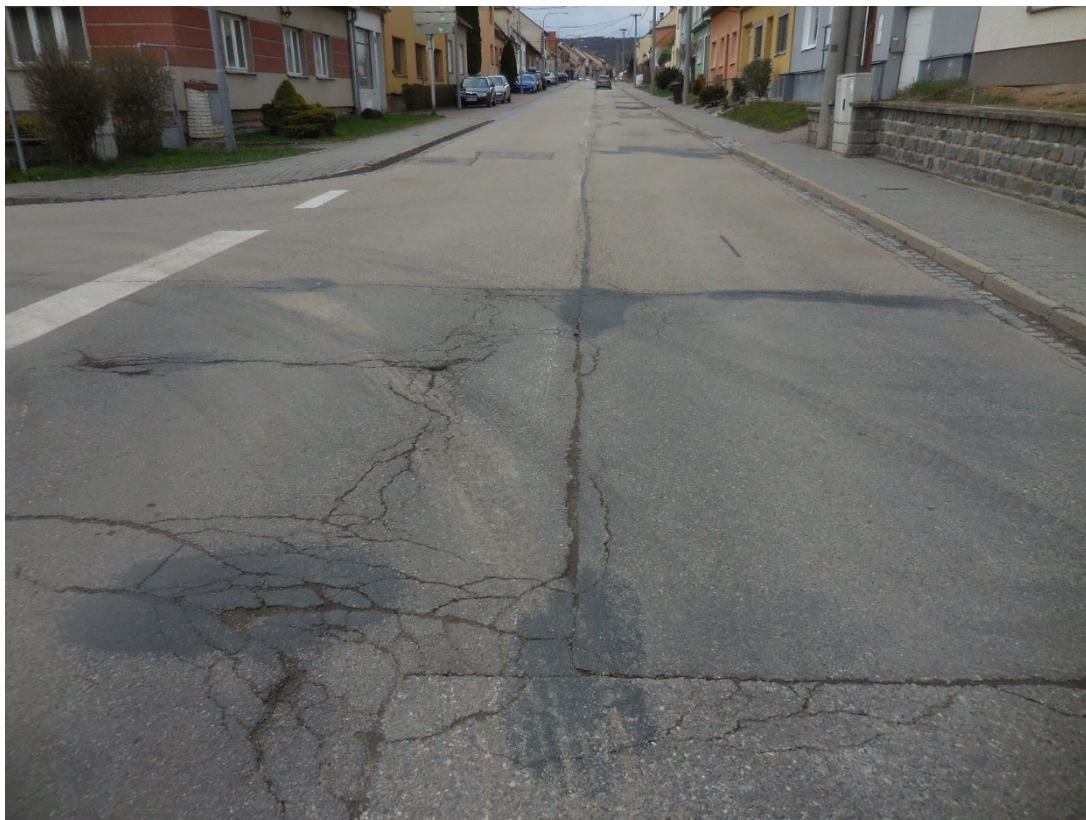
F16 – km 3,420+; vysprávka, mozaikové trhliny

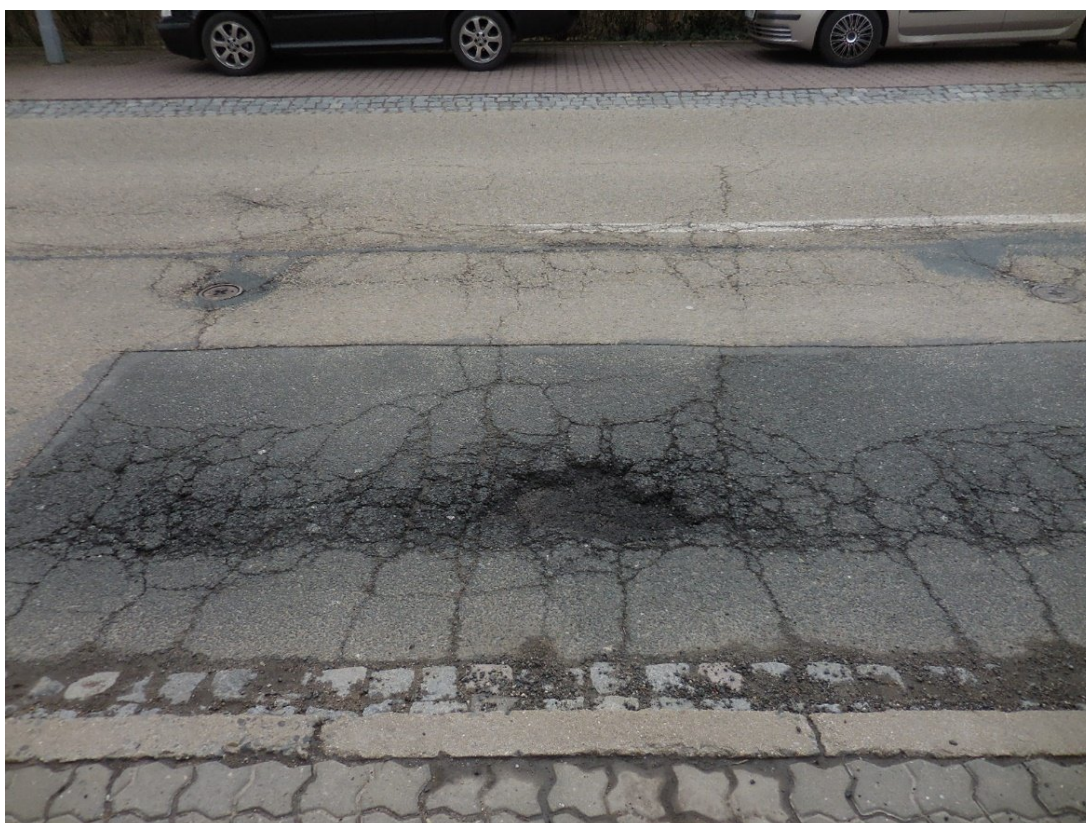
F19 – km 3,465P; výtluk v místě vysprávky a síťových (mozaikových) trhlin; trhliny v okolí

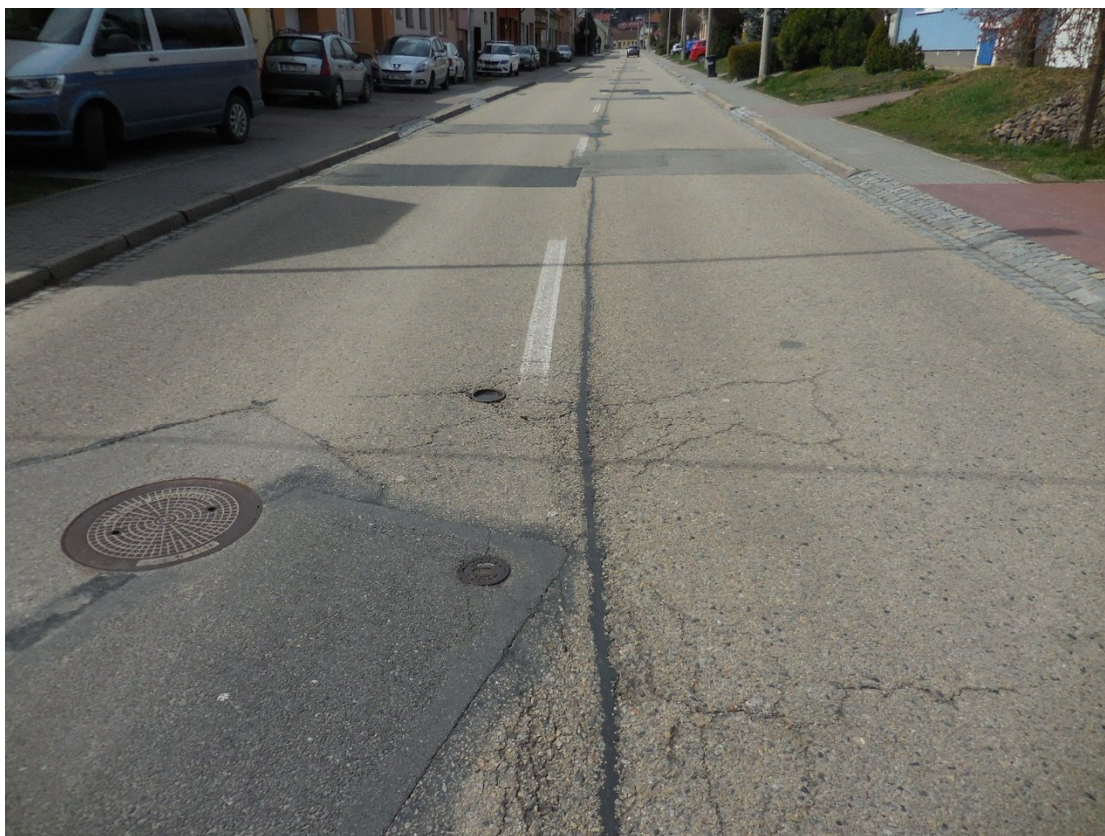
F28 – km 3,640+-; vysprávka u výstupů inženýrských sítí; trhliny uprostřed vozovky

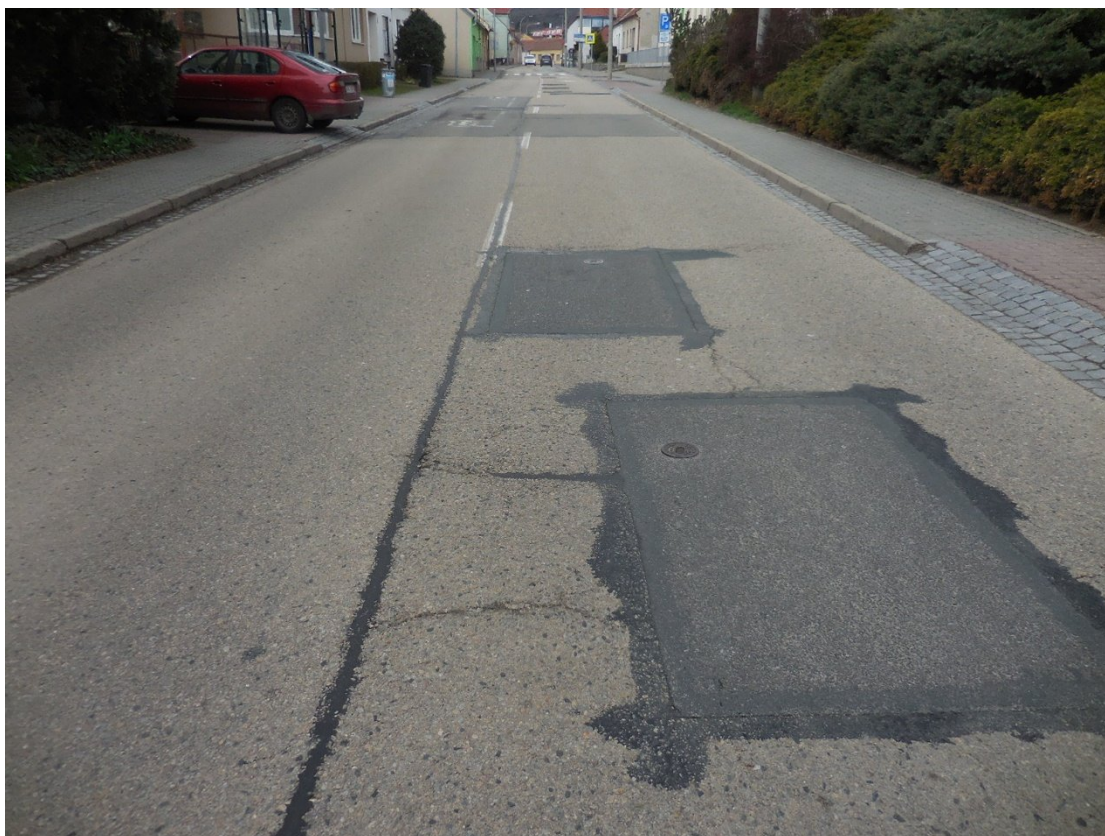
F34 – km 3,760+; vysprávky vpravo

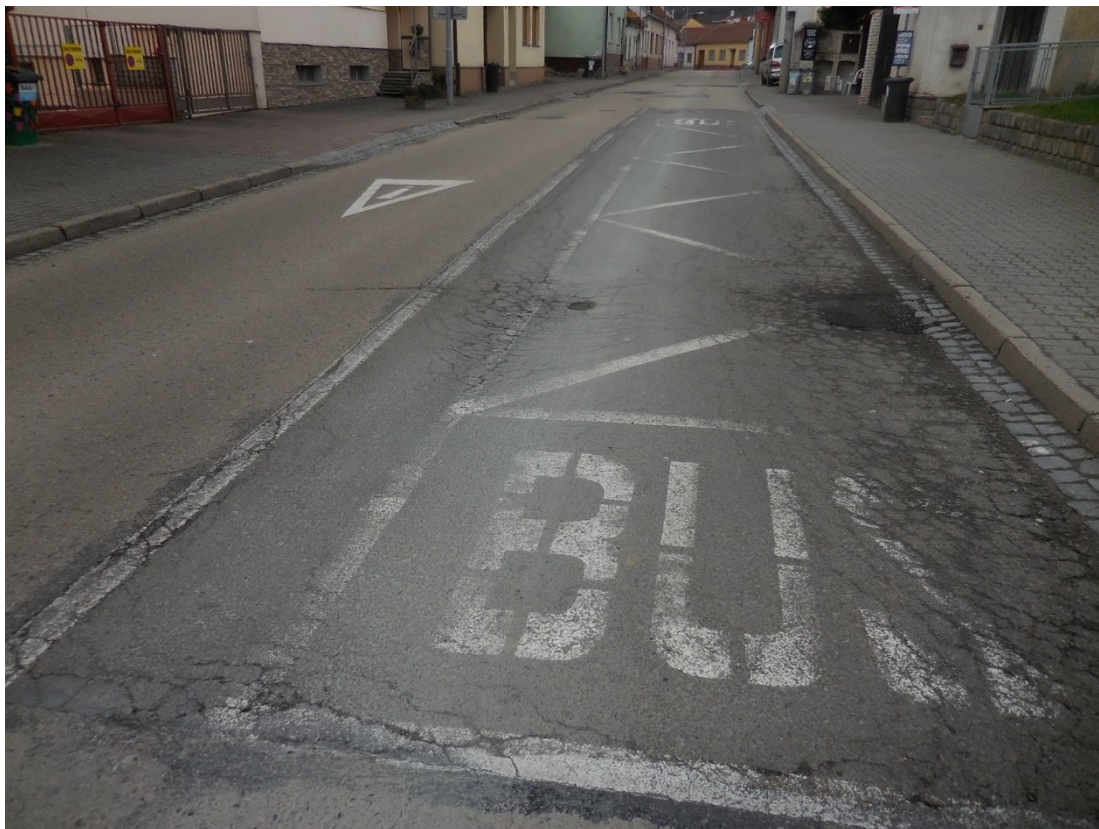
F40 – km 3,850+; konstrukční poruchy (pokles a síťové trhliny) v místě autobusové zastávky

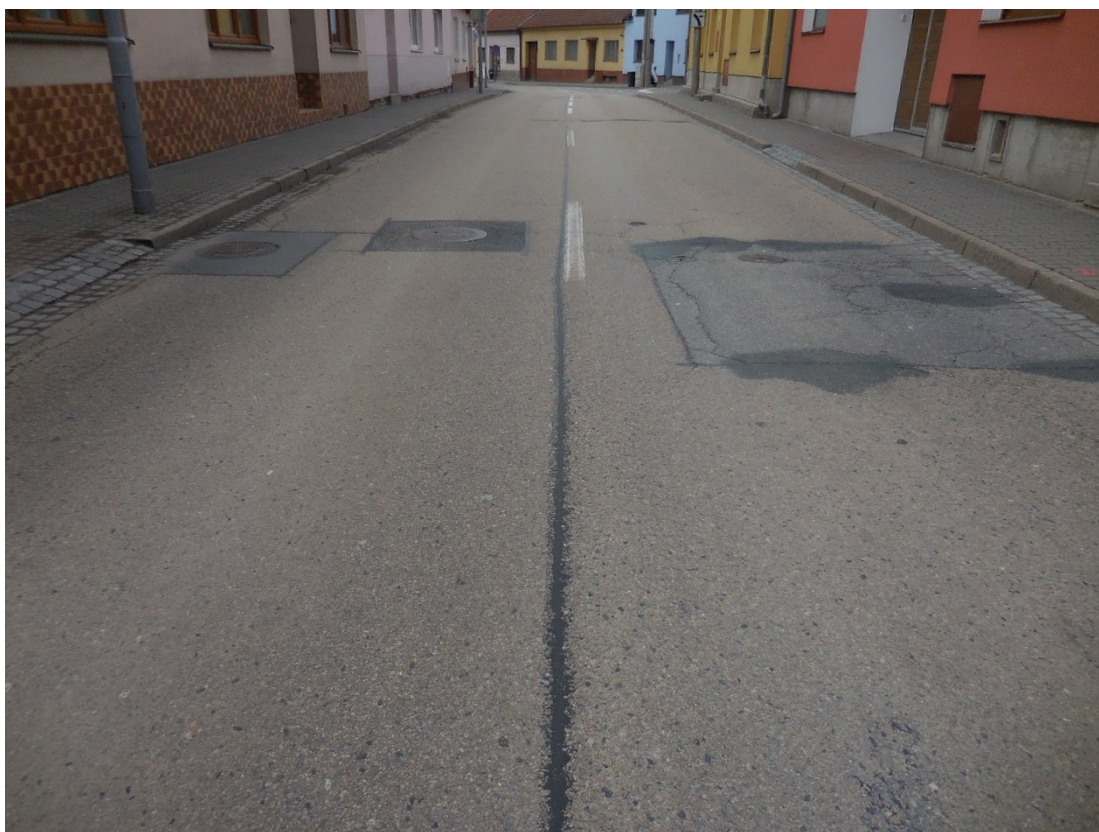
F43 – km 3,920+; vysprávkky u výstupů inženýrských sítí

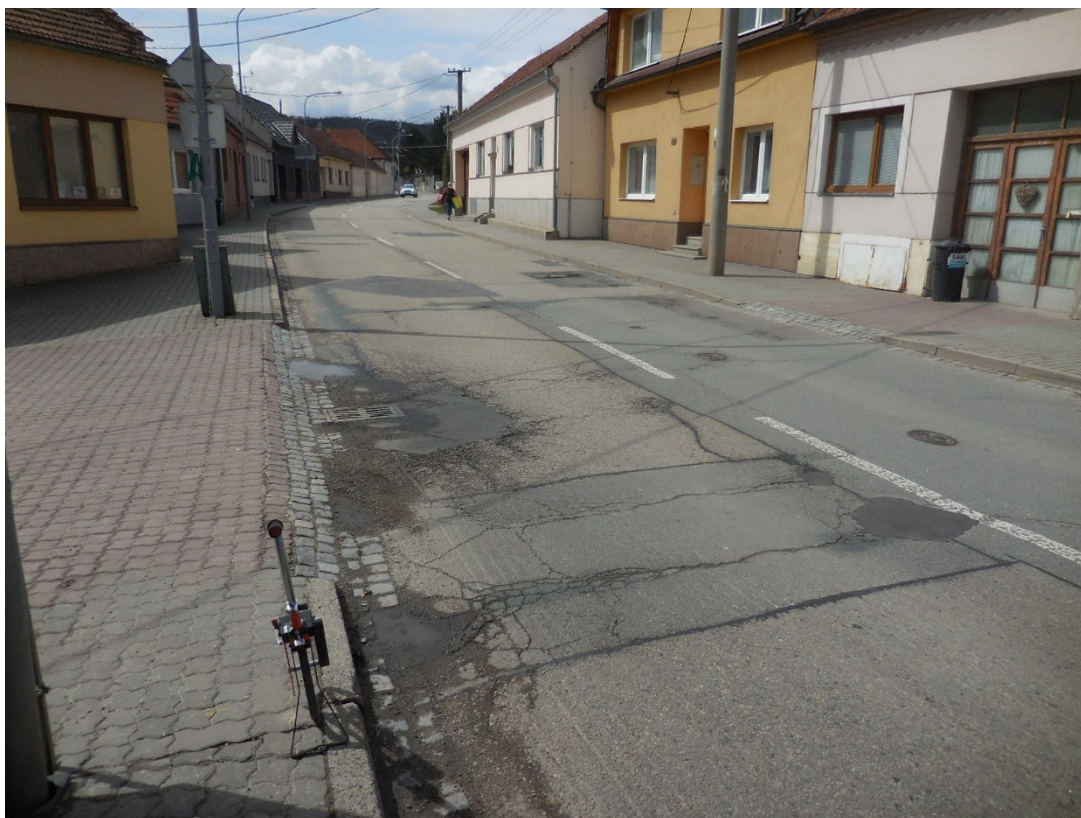
F47 – km 4,000+; vysprávkky, trhliny, pokles u uliční vpusti

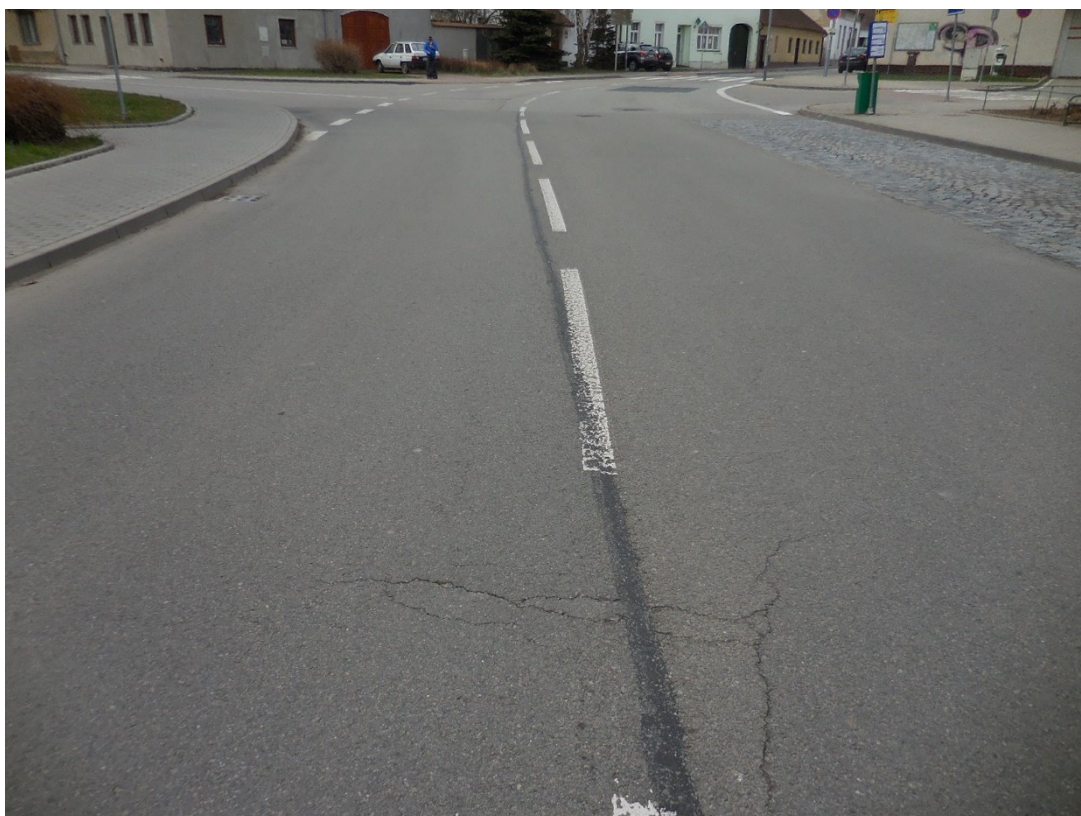
F55 – km 4,160+; kratší ojedinělé trhliny (novější obrušná vrstva)

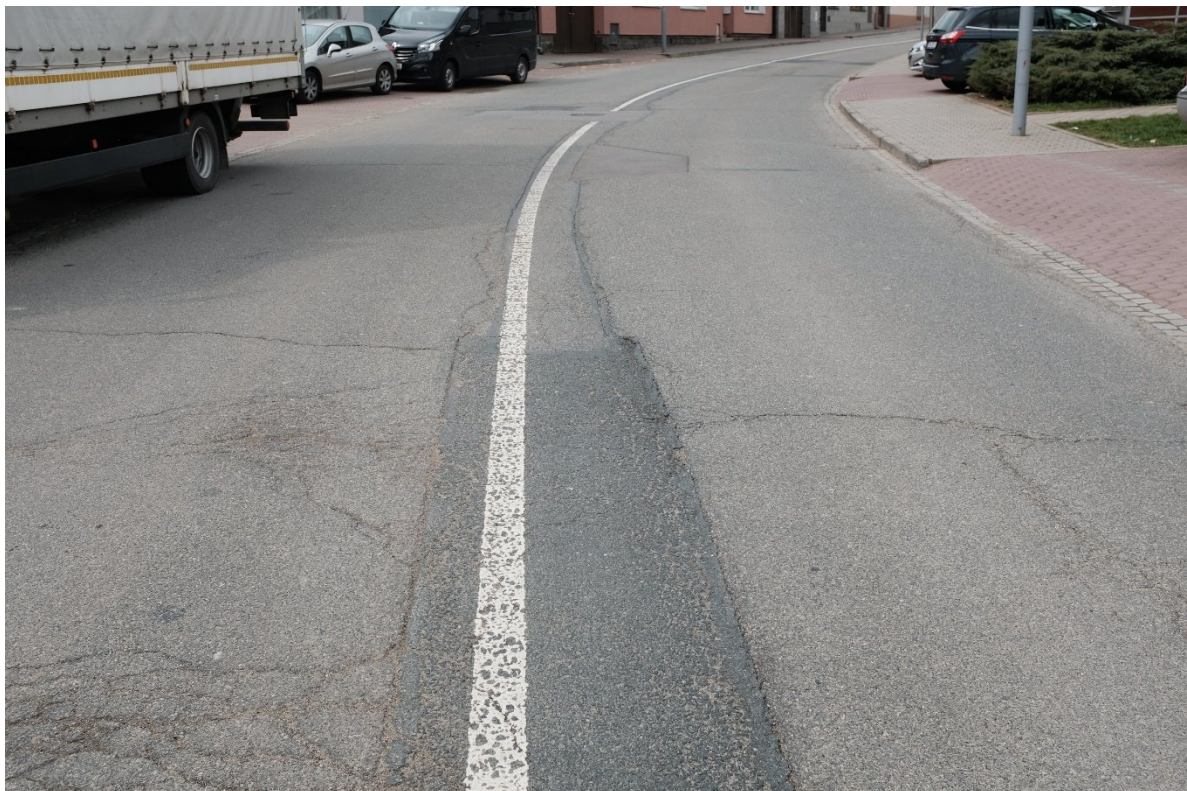
F63 – km 4,317+; vysprávkky, trhliny, koroze povrchu

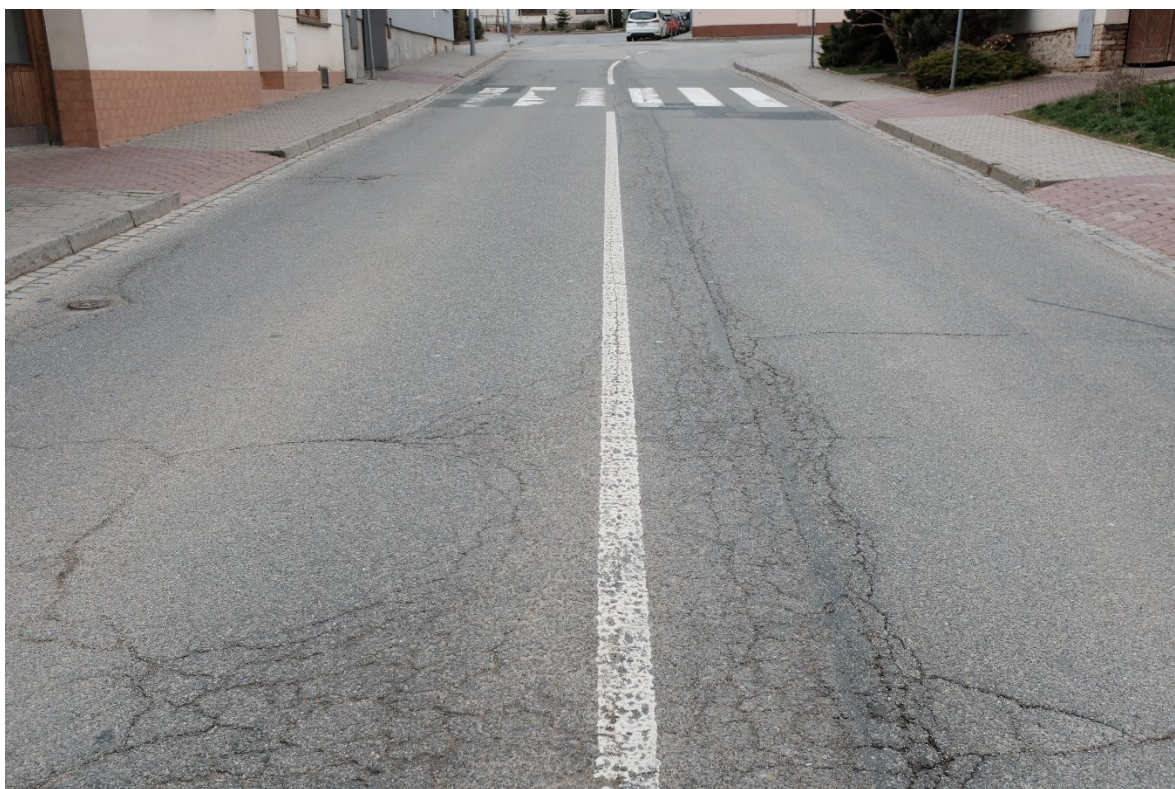
F66 – km 4,380+; mozaikové a různé jiné trhliny
