# **Most 3945-5**

Most přes Střelický potok ve Střelících

## **HLAVNÍ PROHLÍDKA**

Datum provedení prohlídky: 3.4.2019

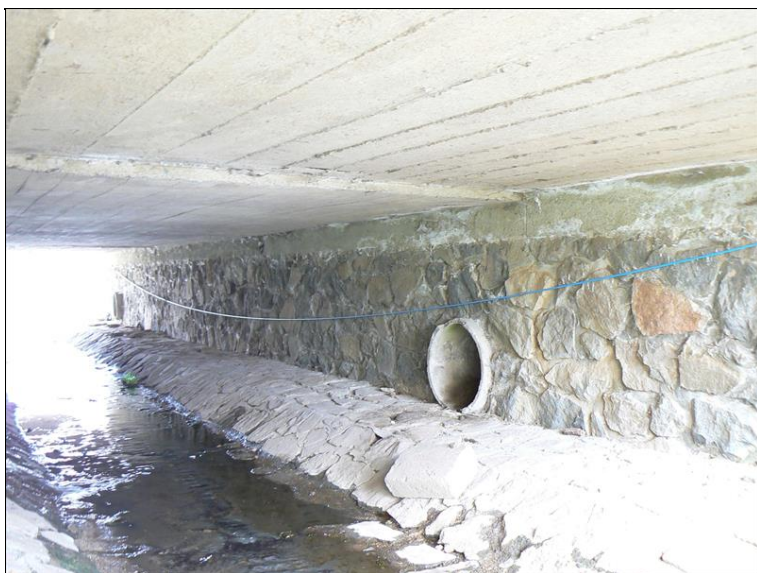
05-Pohled na OP1.jpg

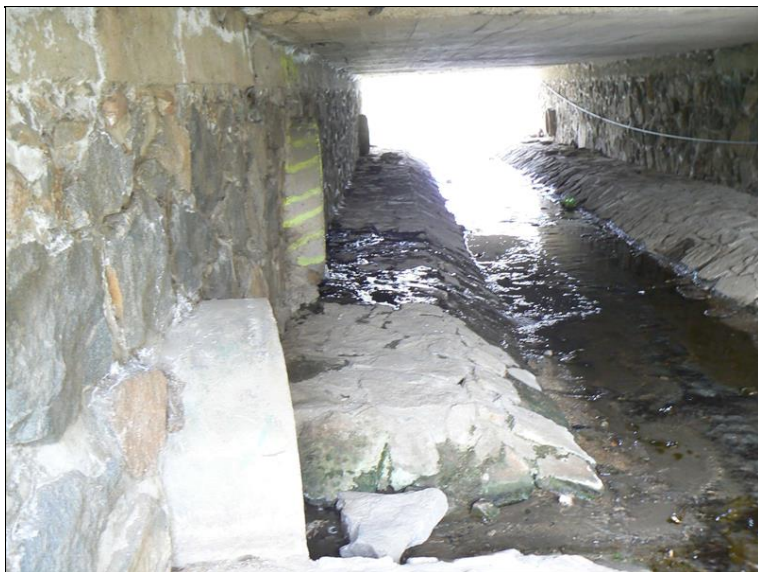
| [1.2] | 1.2 | Mostní podpěry a křídla | Krajní opěry z kamene s vyspárováním CM, betonové úložné prahy. V obou opěrách vyústění kanalizace - OP1 2x, OP2 3x. |

07-Koryto potoka s vyústěním kanalizace do potoka.jpg

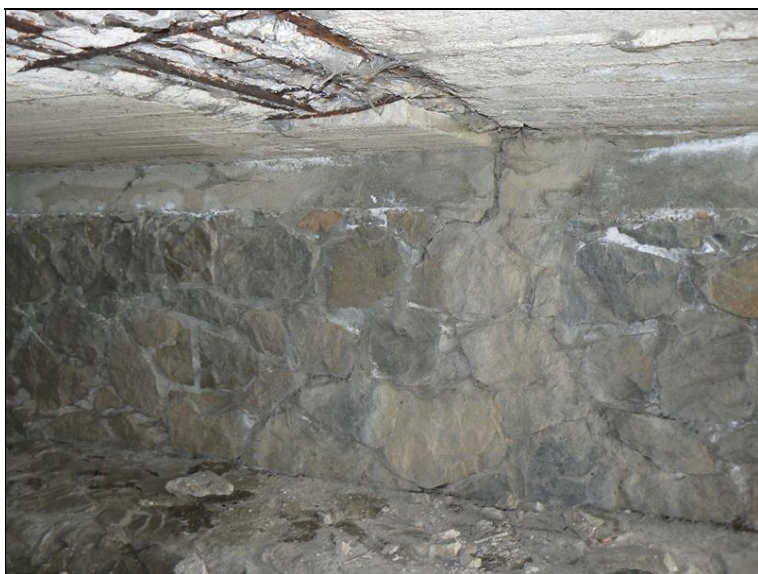
| [2.1] | 2 | Nosná konstrukce | Tvar konstrukce je bez viditelných geometrických změn. Izolace je pod římsami i jinde porušena, mírně zatéká na svislé plochy krajních nosníků, degradace betonu do hl. 3 cm na kraji NK, obnažená výztuž koroduje, NK v podhledu u povodní strany ztratila krytí ve velké ploše (šířka ca 1m v délce přemostění, odpadlý beton leží v korytě), v tomto místě je prakticky strávená příčná výztuž a podélná též masivně koroduje. Na čelech trhliny s inkrustacemi. |

Stav NK se v souvislosti s poškozenou a nefunkční izolací významně zhoršuje. Opadané krytí a výrazný korozní úbytek výztuže je důvodem ke snížení koeficientu stavu NK. Správce mostu plánuje opravu izolace. Pokud v nejbližší době nedojde k opravě izolace a stavu NK v místě nejhoršího zatékání, stavební stav bude změněn na 6-velmi špatný.

09-Opadané krytí.jpg

| [1] | 2 | Nosná konstrukce | Opravit povrch NK. Pokud možno zamezit zatékání do NK. |

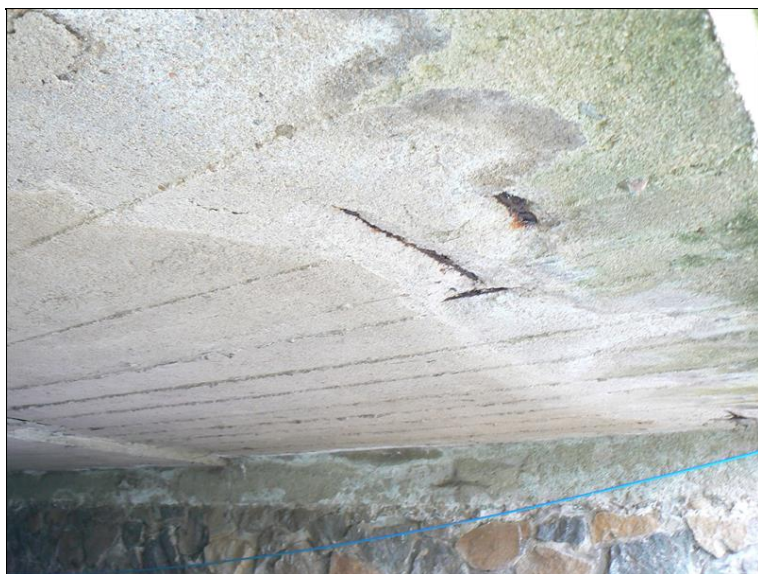
10-Podhled s prosvítající výztuží a stopami pro silném zatékání.jpg

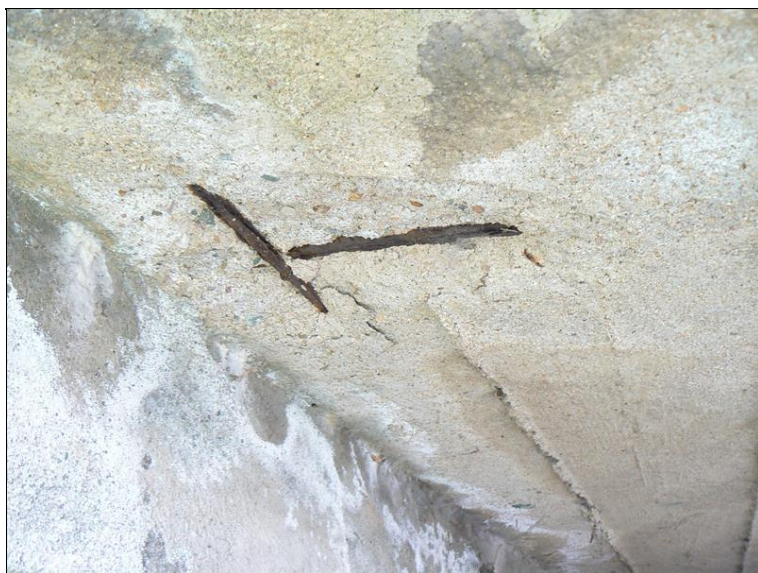
11-Místy prosvítá výztuž.jpg

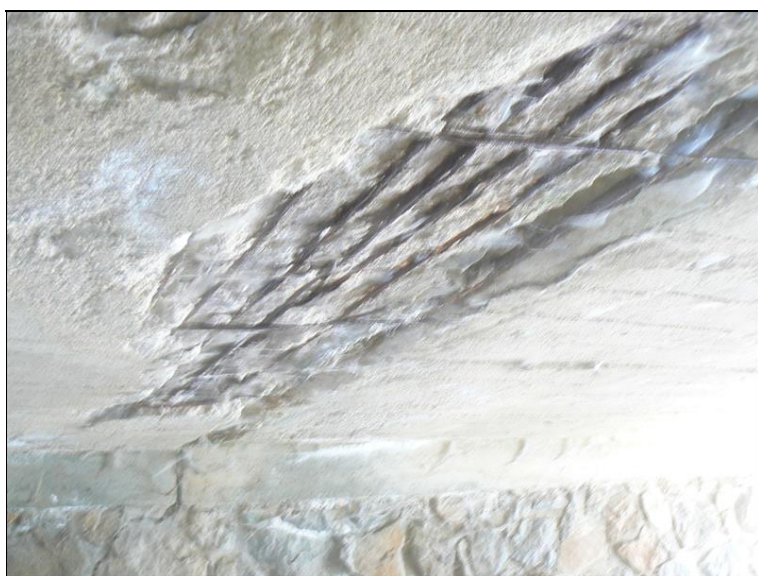
12-Podhled NK v místě největší poruchy krytí.jpg

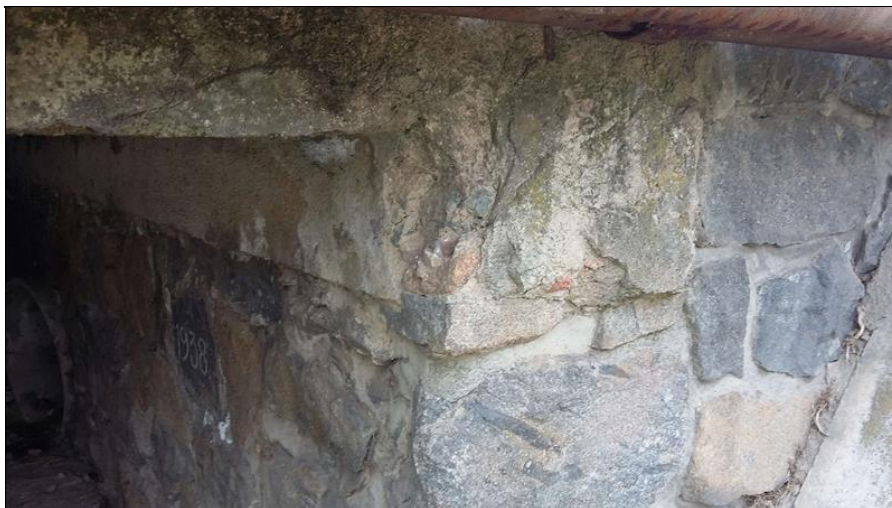
| [1.2] | 1.2 | Mostní podpěry a křídla | Zatéká do uložení NK, v oblasti úložného prahu jsou výluhy v celé délce. Na OP1 vlevo v uložení beton oprýskává. |

13-Uložení na OP1 dochází k degradaci betonu.jpg

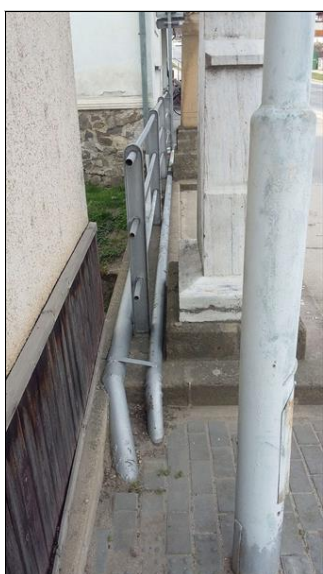
| [4.2] | 4.7 | Cizí zařízení na mostě | Chráničky korodují. |

14-Chráničky a zábradlí nalevo.jpg

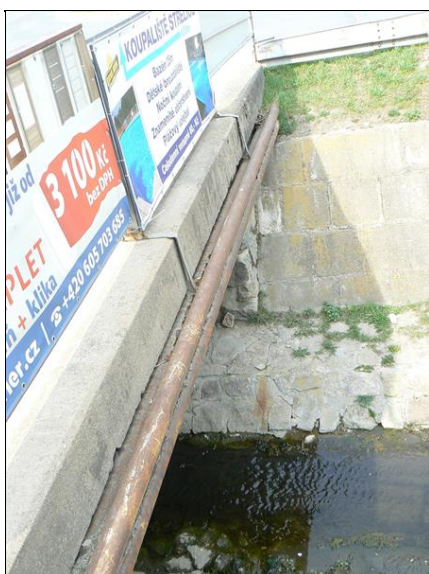
| [4.1] | 4 | Vybavení mostu | Zábradlí nevyhovuje ČSN, místy koroduje, nátěr opadává. Vlevo je na zábradlí osazená reklama. |

15-Chráničky na levé straně mostu reklama na zábradlí.jpg

| [2] | 4 | Vybavení mostu | Osadit svislou výplň případně zvážít výměnu zábradlí za normové. Odrezit a natřít zábradlí. Odstranit reklamy. |

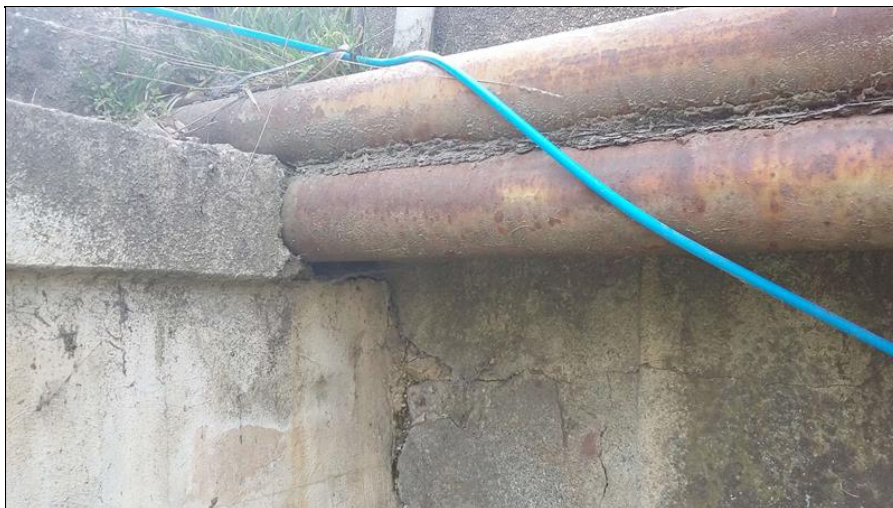
16-Uložení chrániček soukromý  
kabel pod mostem.jpg

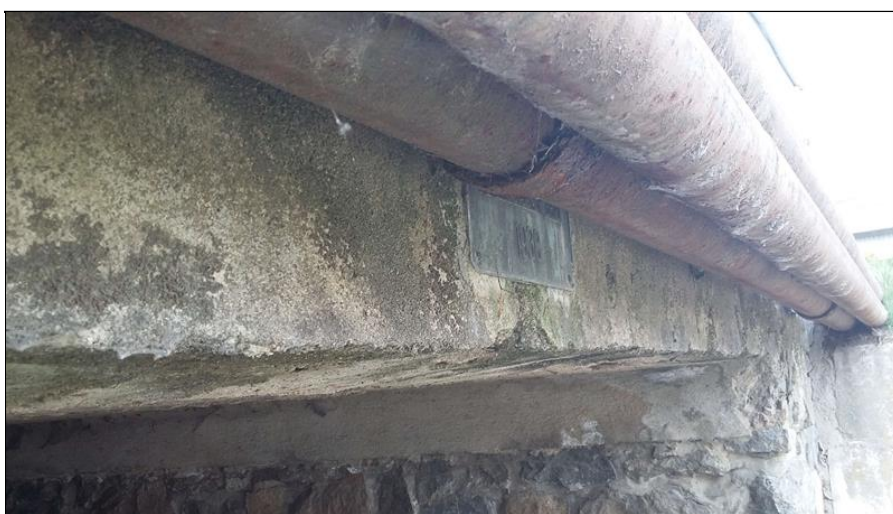
17-Chráničky nalevo.jpg

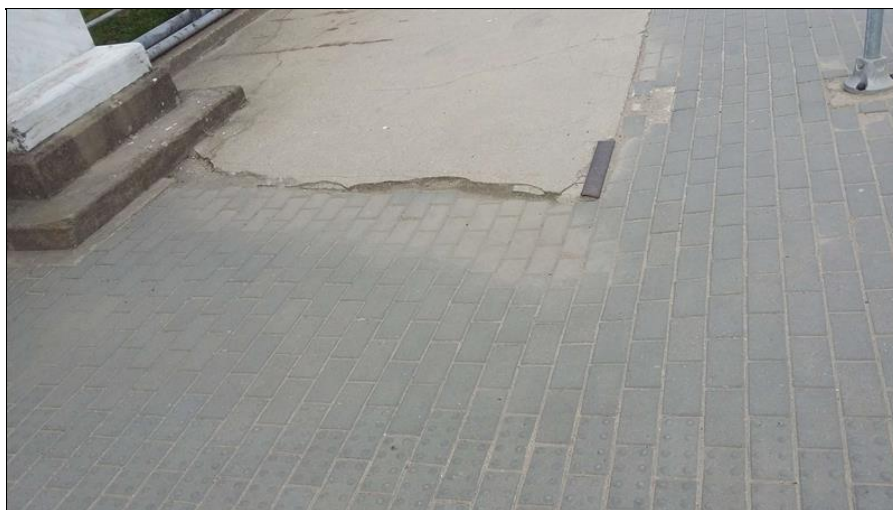
| [3.1] | 3.1 | Vozovka | Vyspravované příčné trhliny - tvoří se dál. Krajnice čisté. Na několika místech vozovka propadá s trhlínami. |

19-Propadlý chodník vpravo.jpg

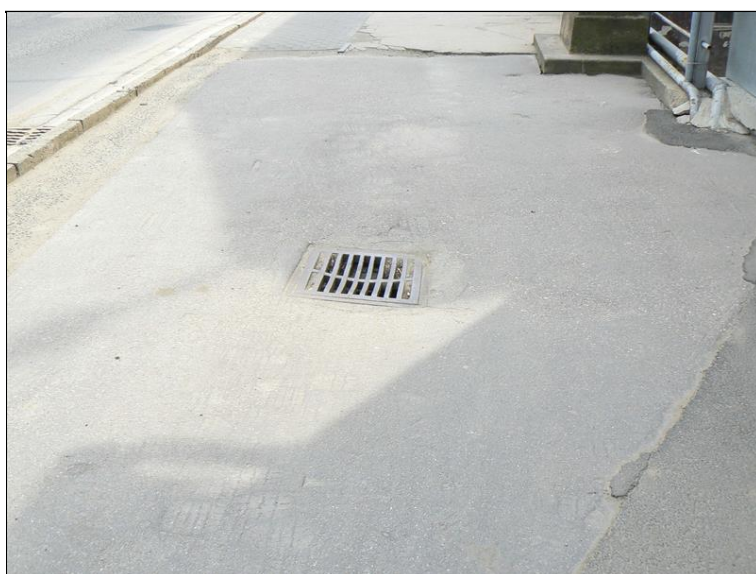
20-Propadlý pravostranný chodník.jpg

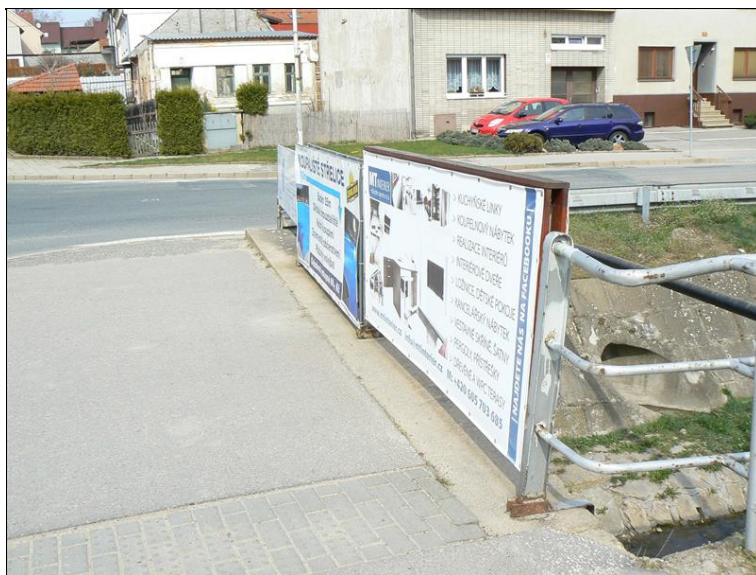
21-Zábradlí na levé straně včetně reklamy.jpg

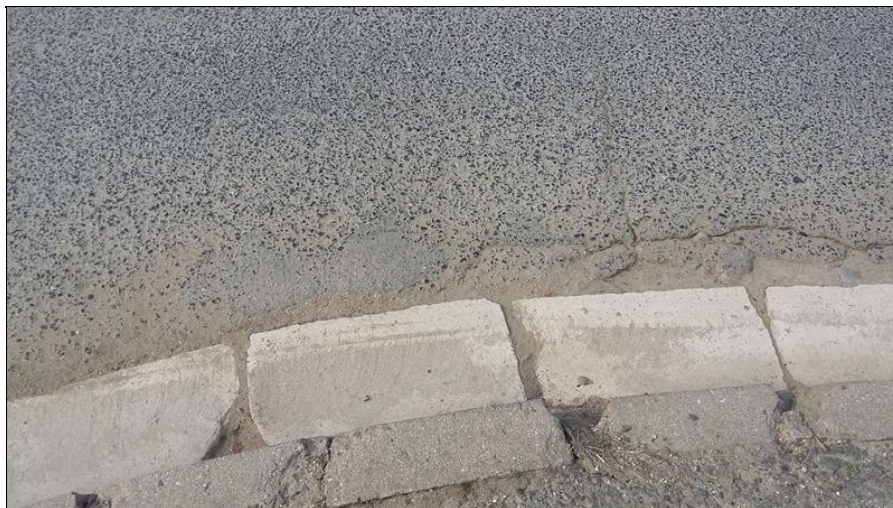
22-Na levé straně vozovky stává dešťová voda a dochází k vymývání obkladu u obrubníku.jpg

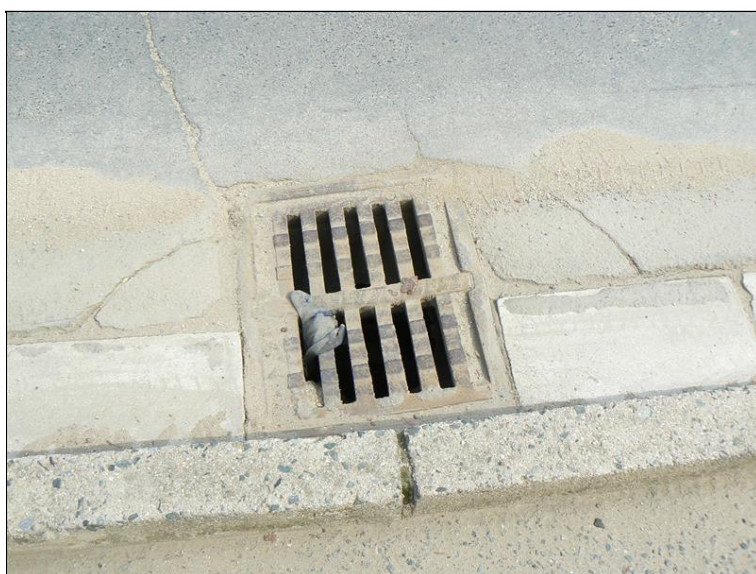
23-Mírně propadlý odvodňovač.jpg

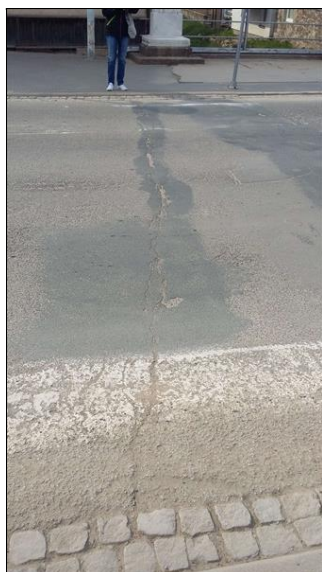
24-Příčná trhlina ve vozovce nad závěrem v uložení na OP2.jpg
