Most 40836-1

Most přes Daníž za Vrbovcem

HLAVNÍ PROHLÍDKA

Objekt: Most ev.č. 40836-1 (Most přes Daniž za Vrbovcem)

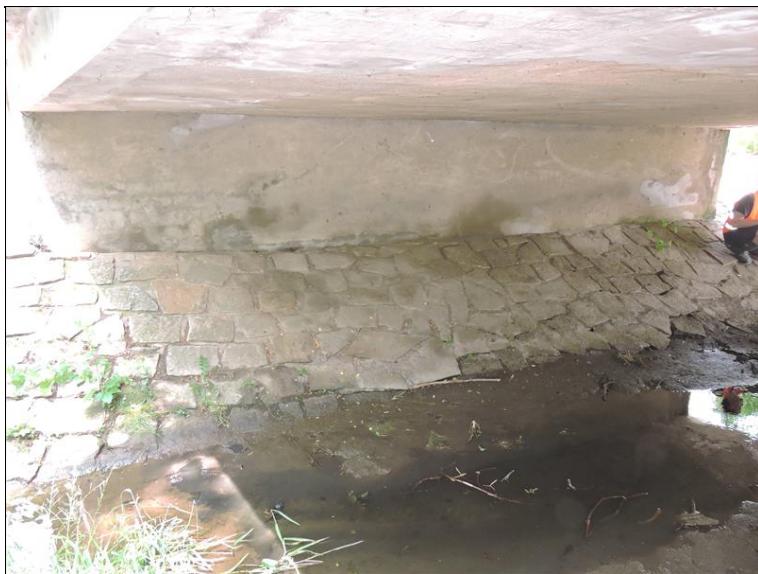
Pohled na opěru č. 1

| [1.2] | 1.2 Mostní podpěry a křídla | Na povrchu mostních opěr jsou zřejmé stopy zatékání s průsaky.

U opěry 1 lokální průsaky, drobné plošné zamáčení, vápenné výluhy a závoje. U opěry 2 na vtoku silný průsak z rubu a pod |

uložením - vápenný závoj, po celé délce drobné plošné průsaky.

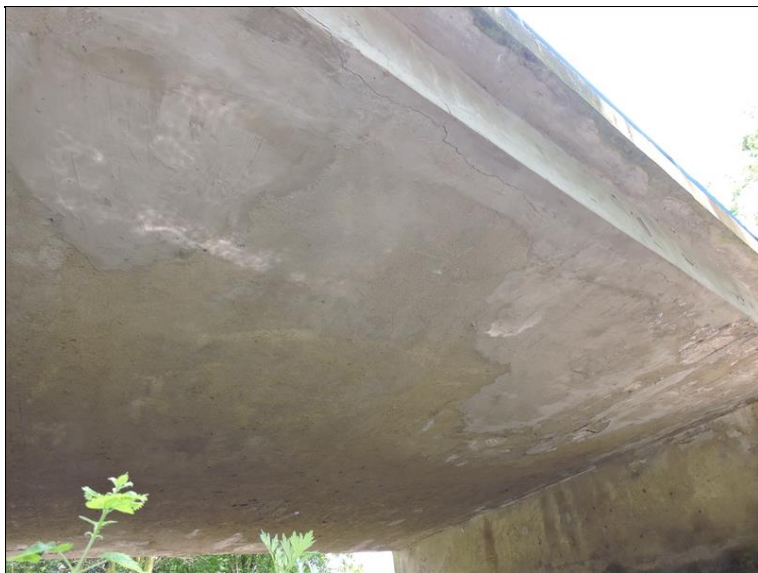
Podhled na nosnou konstrukci

Na podhledu nosné konstrukce jsou viditelné stopy promáčení na krajích desky, výluhy. Na spodním povrchu nosné konstrukce jsou odpadlé krycí vrstvy betonu s obnaženou výztuží, dochází přitom ke korozi výztuže. Lokálně je patrná oprava podhledu, ale místa jsou dutá, vlhká - pravděpodobně je zasažena výztuž.

[1]	2.1	Nosná konstrukce	Očištění výztuže a oprava krycí vrstvy betonu po zastavení koroze výztuže speciálním nátěrem
[2]	4.1	Svodidla/zábradelní svodidla	Osadit normové svodidlo.

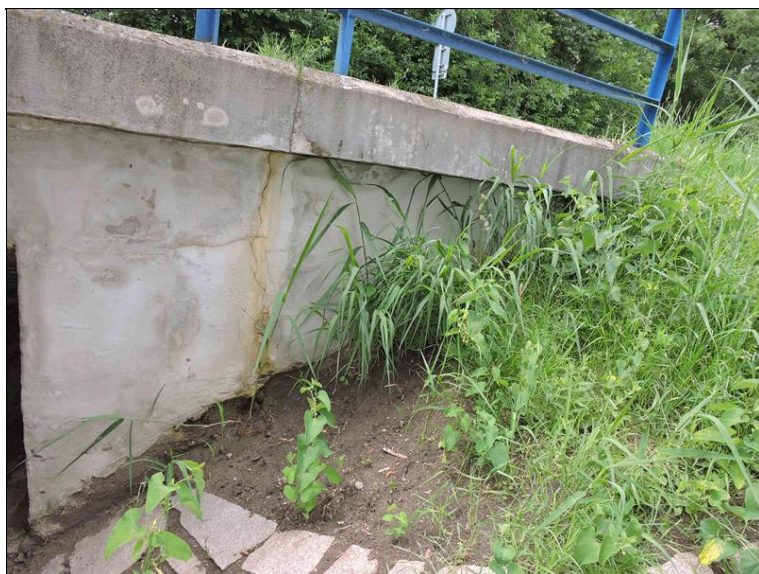
Křídlo č. 1 - levá strana

Na pohledových plochách křídel jsou svislé trhliny.

Pravé křídlo opěry 1 utrhlé od opěry, vykloněné 11 cm od vozovky, výtokové křídlo opěry 2 taktéž vytržené, vyklonění od vozovky o 15 cm. Vyklonění obou křídel je dlouhodobé bez zjevných deformací a vyklonění. Křídla opatřena sanační omítkou, na omítce čitelný zvlhlý povrch, případně korozní závoje.
