## POSOUZENÍ STAVEBNÍHO STAVU STŘEŠNÍ K-CE MATEŘSKÉ A ZÁKLADNÍ ŠKOLY IVANČICE, ŠIROKÁ 484/42

OBJEDNATEL: Mateřská škola a základní škola Ivančice, příspěvková organizace 664 91  
Ivančice, Široká 484/42, IČ: 708 40 661

ZPRACOVATEL: Ing. Roman Chvátal, Jamolice 147, 672 01 Moravský Krumlov  
ČKAIT: 1004085

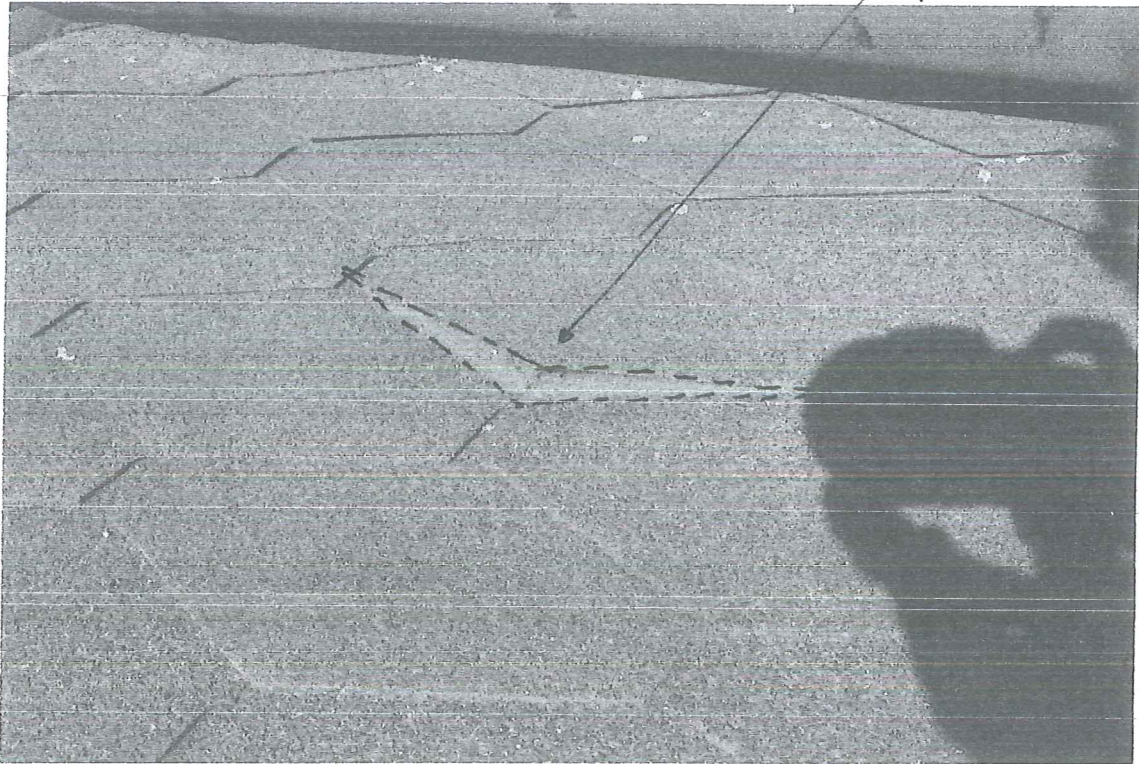
obr. 1

KŘEŽKI PÍNELE  
NEPŘÍKĚRNÍ  
& PODKLADO

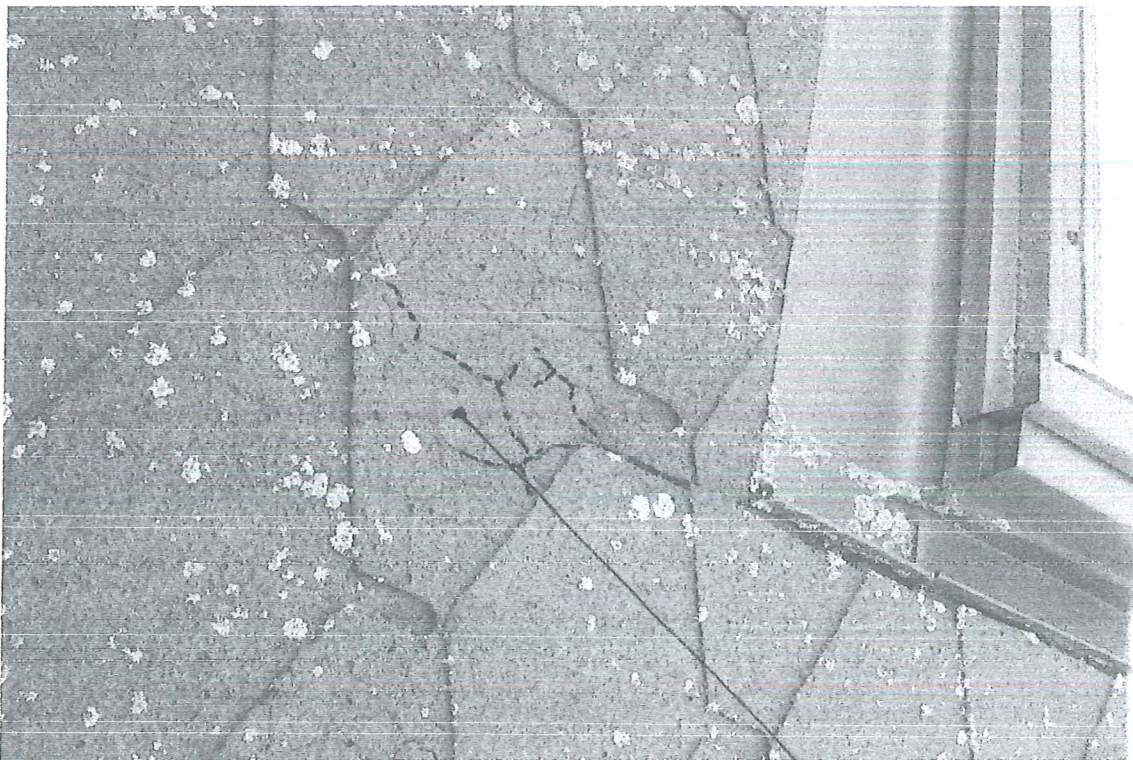
obr. 2

POTPRAKOVANÝ  
AKRYLOVÝ KRYTIN  
(KRYTINOVÝ KŘEŽEK)

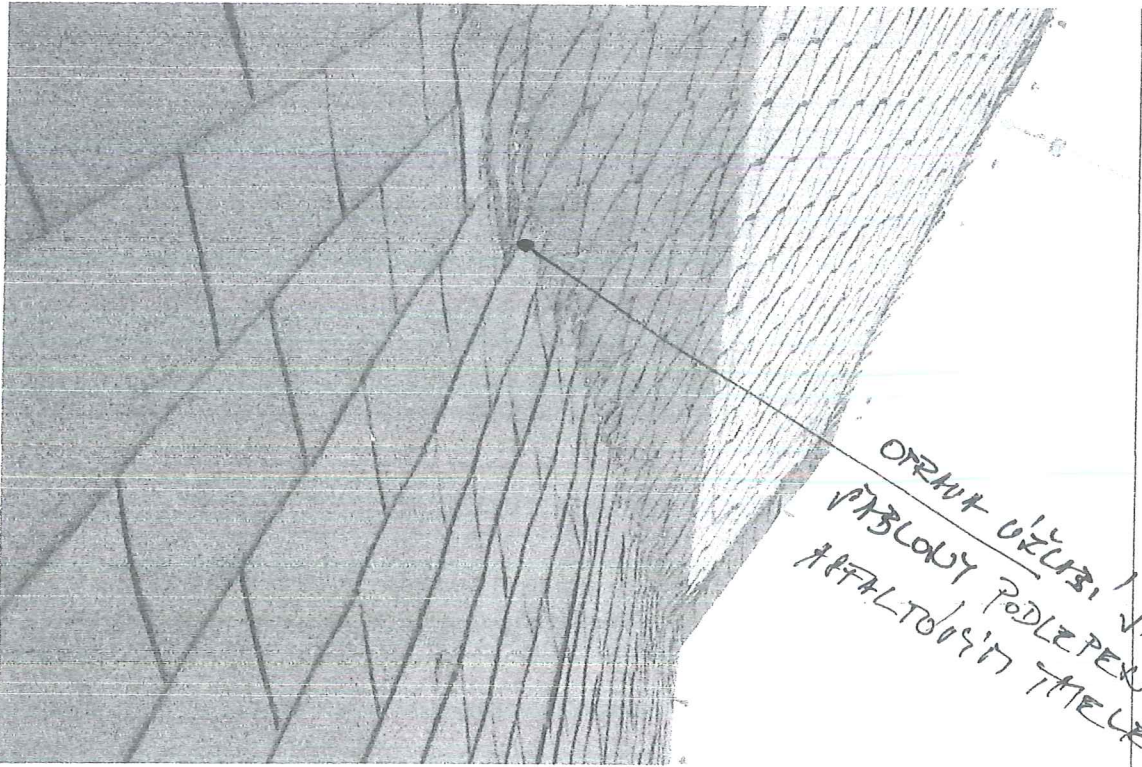
OSR. 15

OPRANT UZLEBI (JINJIT TYPEN)  
PABLODY PODLEPEWO  
ASFALTOVIN TMELET

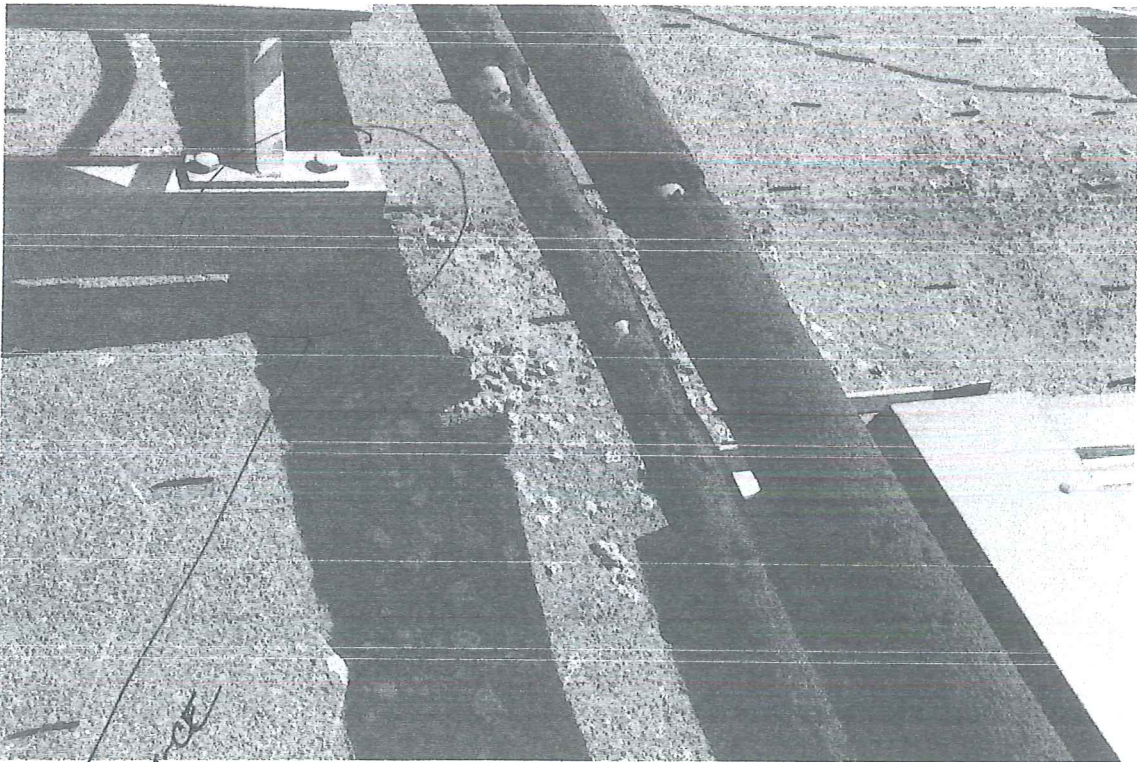
OSR. 4

NEVHODUE -  
OTAZENIA  
PODPERLVA  
POLARUVICH KOC  
PHELU

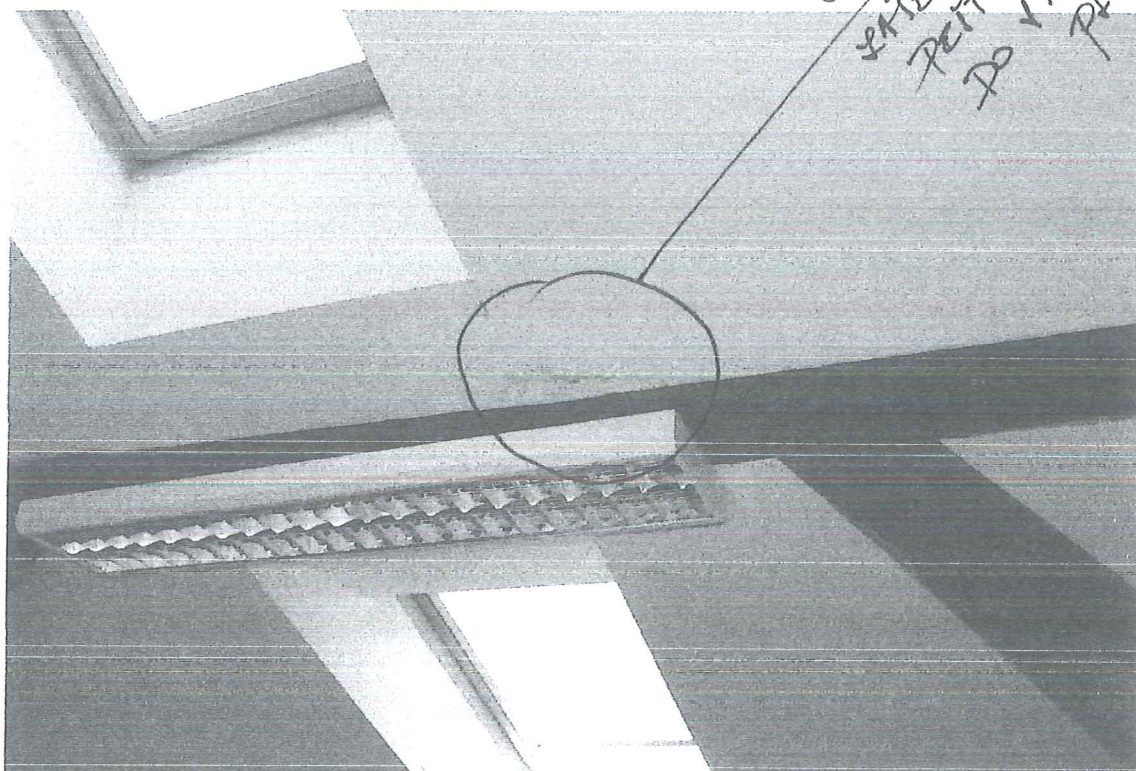
03R.5

LOKALNĚ -  
KATE KAG -  
PETTOVE -  
DO VIREŠKOVHO  
PLASTU

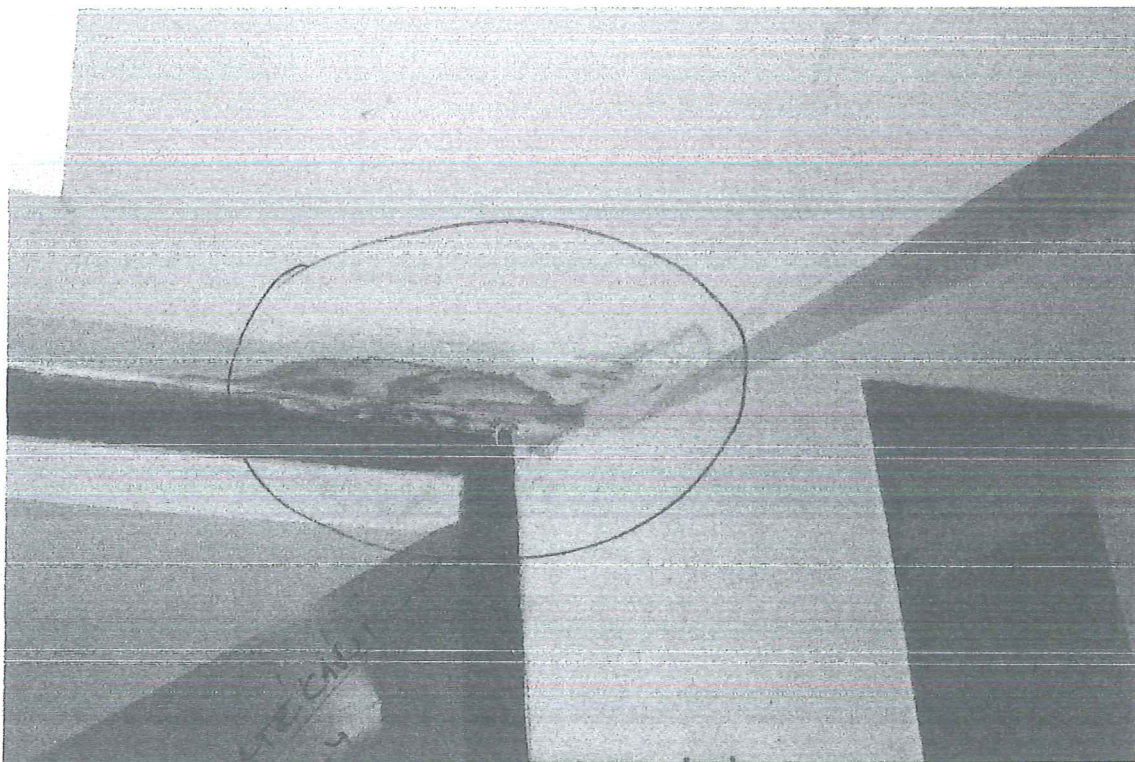
03R.6

DOLEDEK KATE  
V KATE - OPRAVY  
CZLUBI -

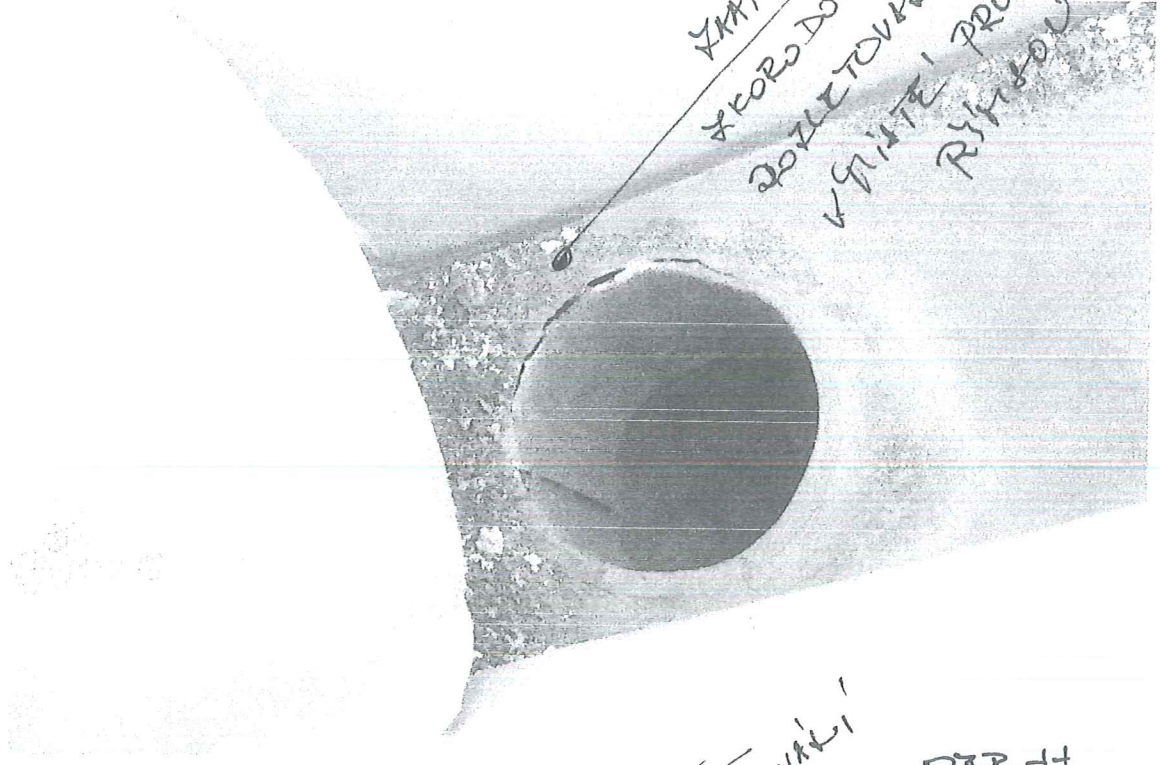
OSR. 11

AMATEURSKÝ ZNAMENÍ  
KOROZIVNÉ DOUKVĚ  
DOZLETOVKY  
VÝMĚNĚ PRŮCHODU  
RÝHLA

KOROZIVNÉ  
OPLECHOVÁNÍ  
ATIKY

Náprava stavu – kompletní výměna klempířských prvků (oplechování, žlaby, svody) v celé východní linii. Otlučení omítky atik a římsy v celém východním průčelí včetně ploch kolem svodů, která vykazuje nesoudržnost s podkladem, odstranit uvolněné a poškozené dekorační prvky římsy. Budou provedeny nové jádrové omítky na postižených místech včetně štuků a budou opraveny dekorativní prvky fasády. Stav těchto konstrukcí je havarijní, životu nebezpečný a je nutné provést nápravu bezodkladně. Konstrukce byla zajištěna v nutném rozsahu jednotkou PO. Náprava musí být provedena bezodkladně. Zanedbání opravy povede

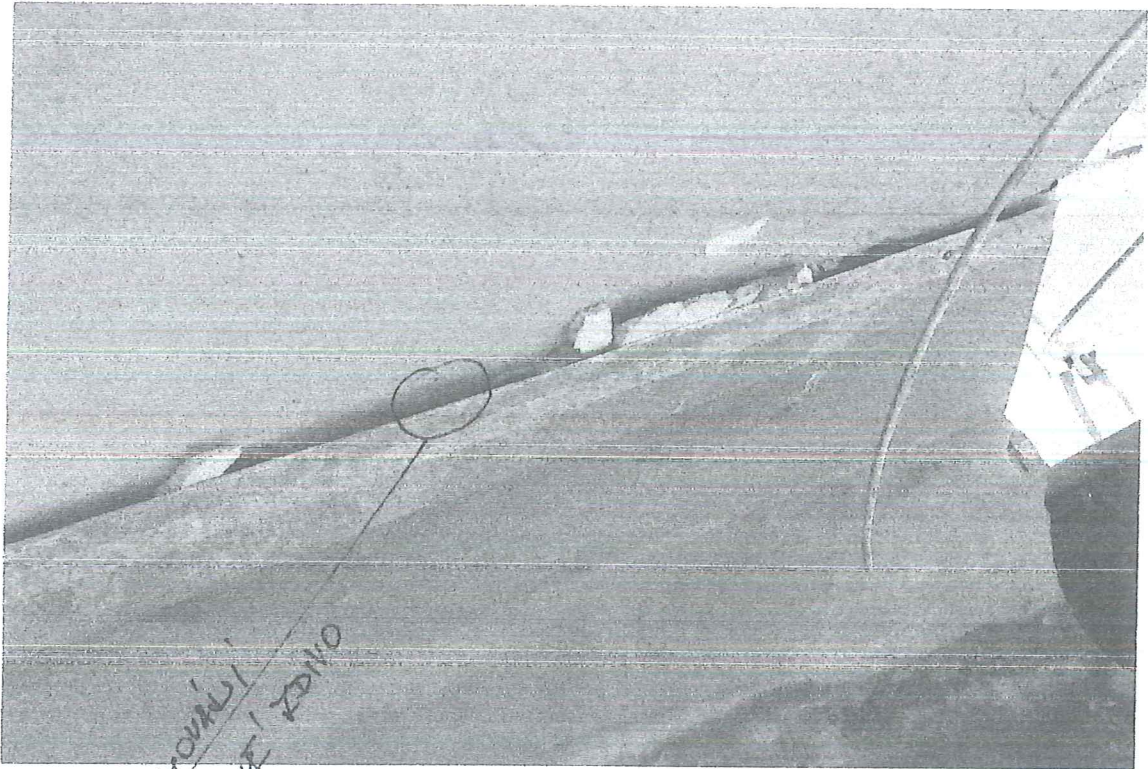
032.13

NEFUNKČNÍ OPĚCHOVÁNÍ  
VATEKAMI PŘEZÍ  
A KARTONOVÝ KŮB  
PŘEZÍ PÍTKOVÉ ZDÍVO
