STAVEBNĚ-TECHNICKÝ PRŮZKUM **OBJEKTU**

Objekt bývalé kotelny Nemocnice Hustopeče

Datum : 12/2020

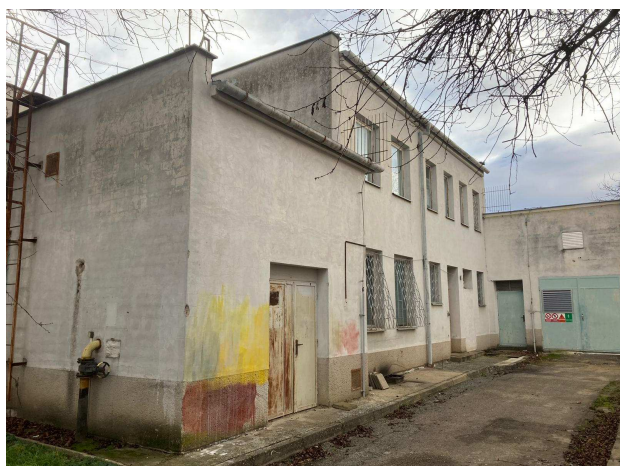
Obr. 1 Pohled na jihozápadní fasádu

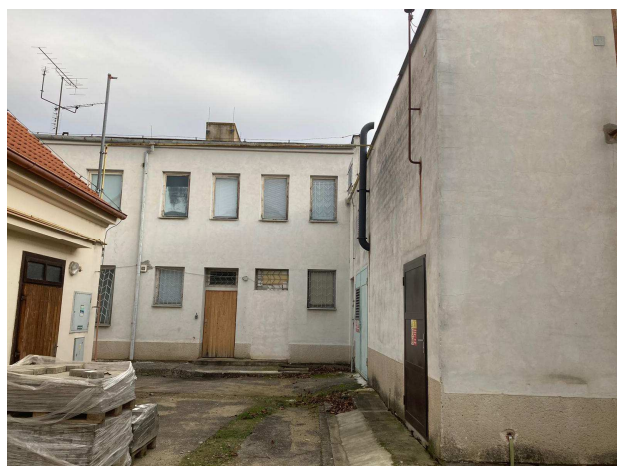
Obr. 2 Pohled na jihozápadní fasádu

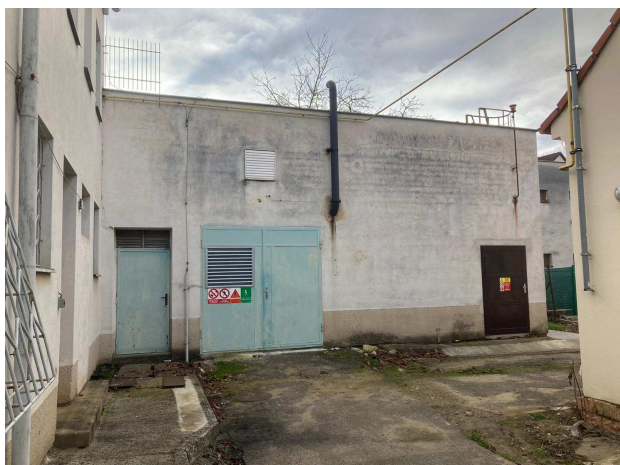
Obr. 3 Pohled na severozápadní fasádu

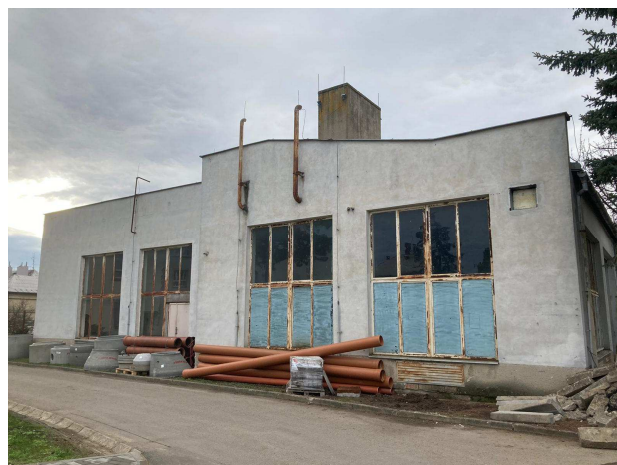
Obr. 4 Pohled na severovýchodní fasádu

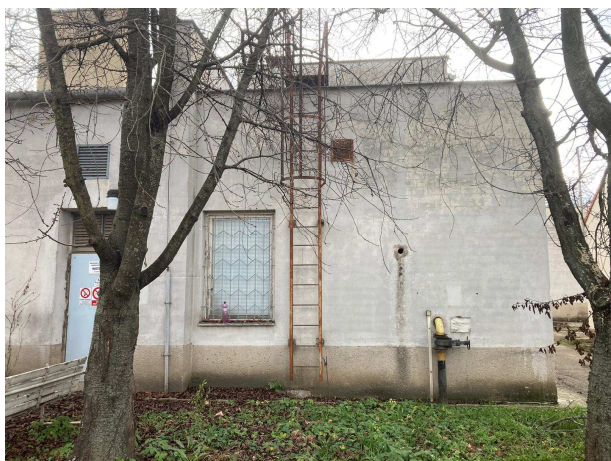
Obr. 5 Ocelový žebřík na severozápadní fasádě

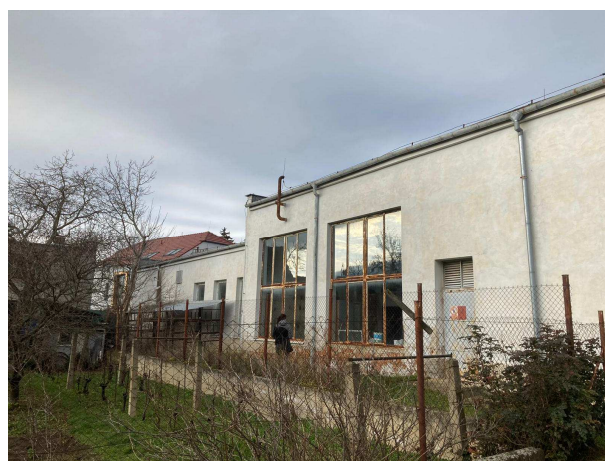
Obr. 6 Pohled na jihovýchodní fasádu

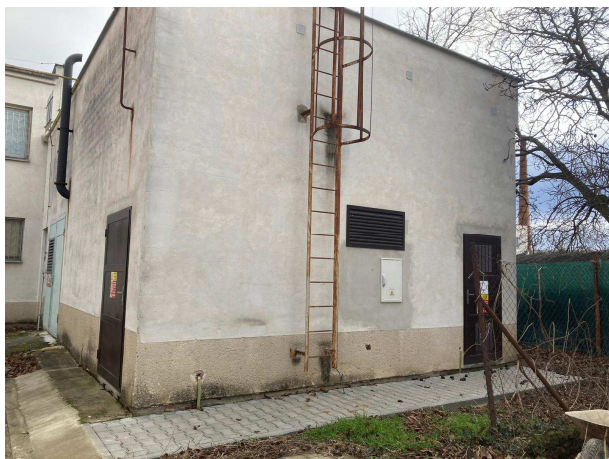
Obr. 7 Pohled na jihozápadní stranu - trafostanice

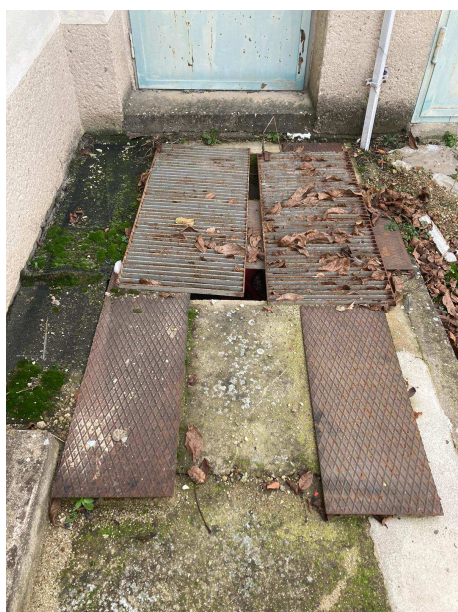
Obr. 8 Vstup do rozvodny NN

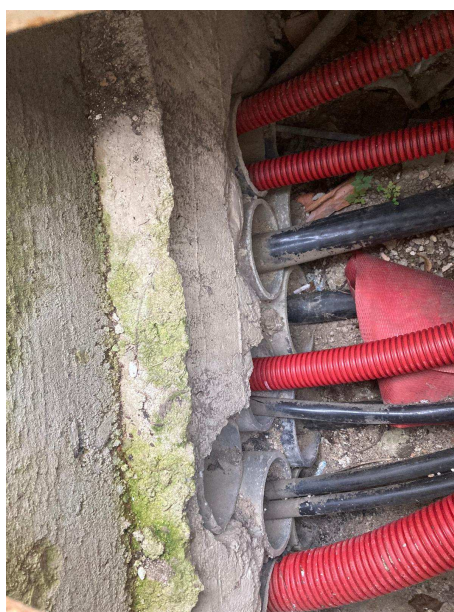
Obr. 9 Šachta před vstupem do rozvodny NN

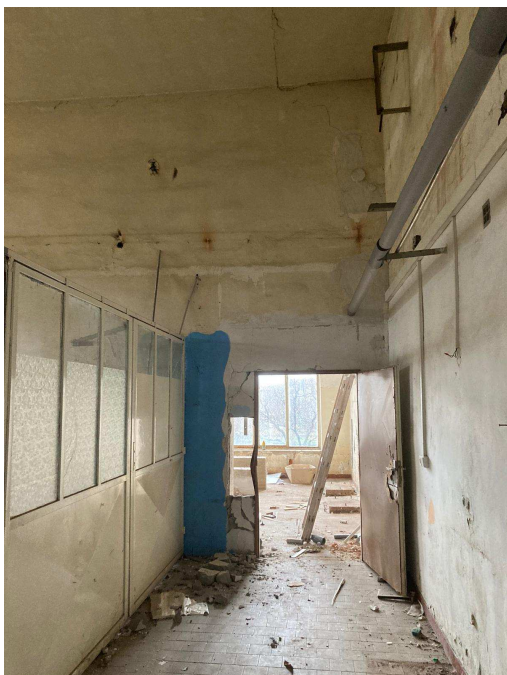
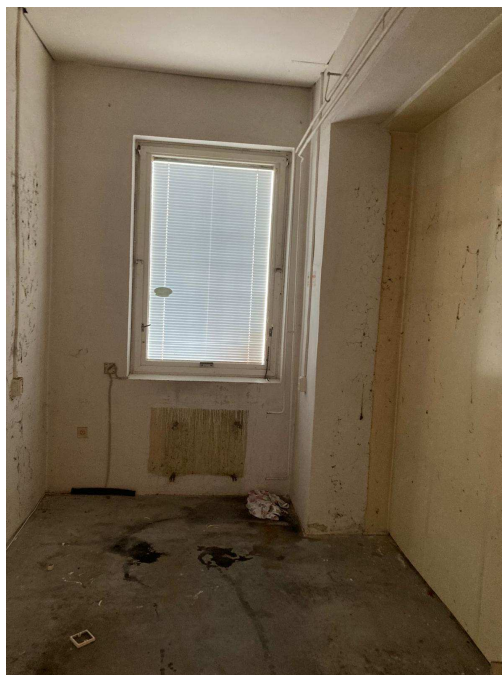
Obr. 20, 21 Objekt je v neudržovaném stavu (míst.č. 1.02, 1.13)

Objekt je nevyužíván a ve špatném stavu. Nevyhovuje dispozičním rozvržením a stavem stavebních konstrukcí pro rekonstrukci a další využití objektu. Proto bylo rozhodnuto o bourání objektu. Části konstrukce uvnitř objektu se rozpadají, rovněž výplně otvorů jsou v nevyhovujícím stavu. Zachována zůstane pouze rozvodna NN, místnost pro náhradní zdroj a trafostanice, které jsou ve vyhovujícím stavu.

Vzhledem ke špatným tepelně-technickým vlastnostem objektu a neudržovanosti objektu bylo rozhodnuto o bourání objektu. Objekt ve stávajícím nevyhovujícím stavu nemá využití pro nemocnici. Bude provedeno bourání objektu, zachována zůstane pouze rozvodna NN, místnost pro náhradní zdroj a trafostanice, které jsou ve vyhovujícím stavu.

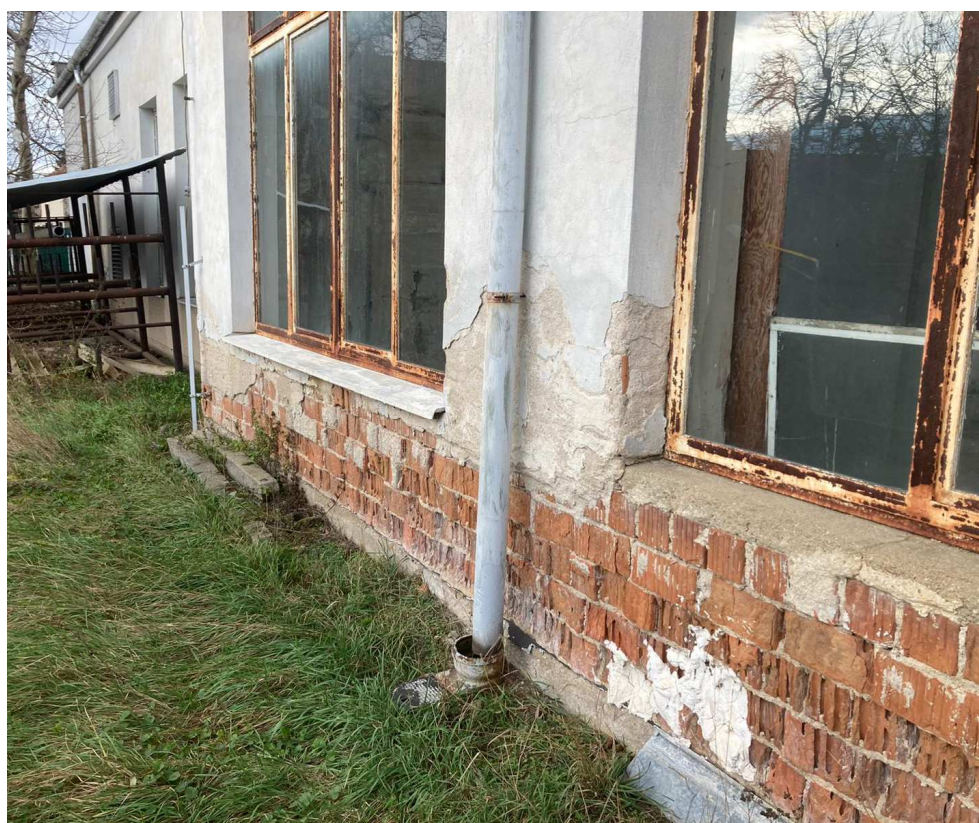
Vnější omítka šedé barvy. Soklová část fasády je opatřena hrubozrnější omítkou. Omítka je místy opadána.

Obr. 22 Opadaná omítka na soklové části objektu
