PAMÁTNÍK MOHYLA MÍRU

STATICKÉ POSOUZENÍ PŮVODNÍHO OBJEKTU Z HLEDISKA VZNIKU TRHLIN NA NOSNÝCH KONSTRUKCÍCH

Datum: září 2013

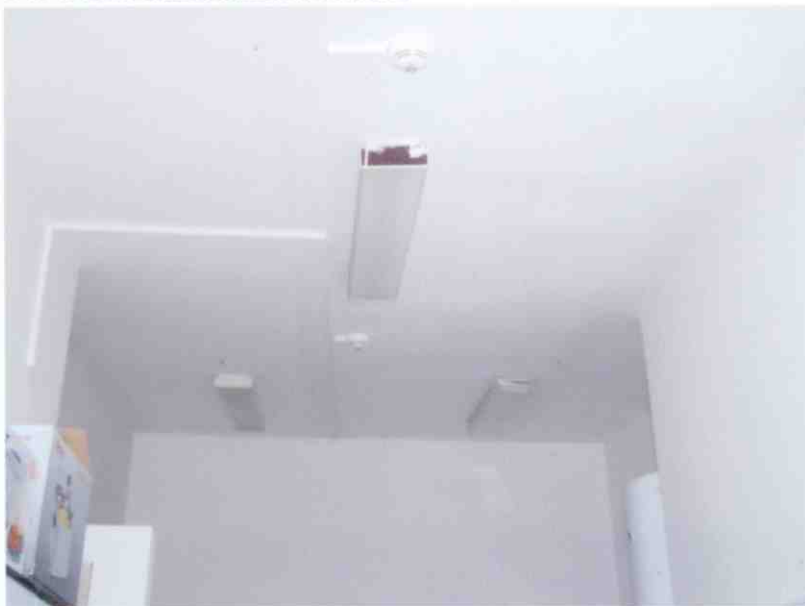
Foto 1

V místnosti kuchyně vznikly v omítkě stropu dvě přímé trhliny ve směru ocelových nosníků. Jedna trhlina je nejširší, cca 2mm uprostřed rozpětí nosníku a směrem ke stěnám se zmenšuje, až u stěny mizí. Tato trhlina je spojena s ohybem nosníku, který se zřejmě mohl deformovat až po vybourání stěny tl. 300 mm podélně pod částí nosníku při původní dispozici. Dimenze nosníku IČ.260 na 1. a 2. mezní stav (únosnost a deformace), je dostačující. O tomto svědčí kontrola stejného stropu nad dřevěným podhledem, kde nebyly trhliny zjištěny. Druhá krátká trhlina ve stropu nad kuchyní v blízkosti ocelového nosníku je v místě, kde nejsou pod nosníkem příčky, které byly vystaveny při posledních dispozičních změnách. Sondou v místě nejširší trhliny, viz foto 3, bylo zjištěno, že trhlina vznikla mezi keramickou patkou a šikmým čelem stropní desky Hurdis. V tomto místě je také příčná trhlina, která vznikla ve spáře mezi keramickými deskami. Měřením vzdálenosti patek od sebe při vzdálenosti 200 mm vznikla pod pásnicí mezera mezi patkami 40 mm. Toto svědčí o tom, že patky nemohly být na pásnici plně osazeny vzhledem ke tloušťce pásnice ocelového nosníku. Trhlina však vznikla pouze na jedné straně patek, což bylo způsobeno uložením druhé strany desek do patek nosníku, který je nad nosnými stěnami a příčkou.

Celkový pohled na strop
v místnosti s trhlinami
(trhlina podélně se svítidlem)

- Závažná se jeví porušení stropu v místnosti kuchyně, kde vznikly trhliny od dodatečné deformace ocelových nosníků nad odbouranou stěnou a nestejně uložených keramických desek na jejich druhé straně, kde nejsou ocelové nosníky na stejné rozpětí a případně jsou ještě podepřeny stěnami a příčkami. Vznik trhliny mezi patkou a čelem keramické desky ukázal, že došlo k rozevření ložné spáry a také spáry mezi deskami uprostřed rozpětí ocelových nosníků. Tím vznikají ve stěnách příčné síly, které mohou stěny desek porušit a způsobit tak havárii stropu uvolněním spodní části desek s omítkou. Při tomto zjištění byl doporučen uživateli objektu zákaz vstupu do těchto prostor, po nejnutnějším vystěhování zařízení místnosti. Bude nutno, aby odborná firma provedla v rozsahu celého stropu provedeného z ocelových nosníků IČ.260 na rozpětí 7,50 m a keramických desek Hurdis do patek průzkum stavu keramických desek, endoskopem nebo jiným přístrojem a na základě zjištění bylo navrženo opatření pro sanaci stropu a jejího rozsahu. Touto problematikou se zabývají odborná pracoviště, např. VUT Brno.

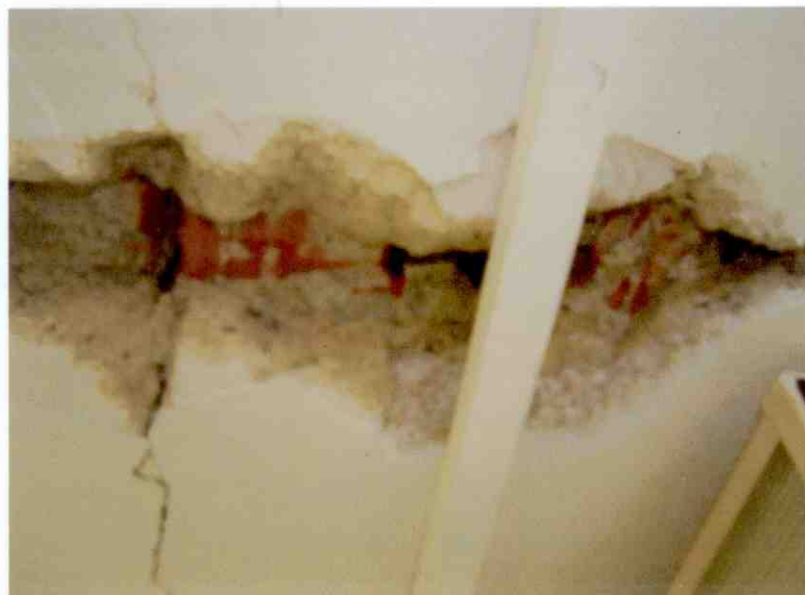
Foto 3

Detailní pohled na sondu
v místě největší trhliny
v místě nasazení patek na
spodní pásnici ocelového
nosníku. Největší trhlina je
v uložení čela desky na
keramickou patku.

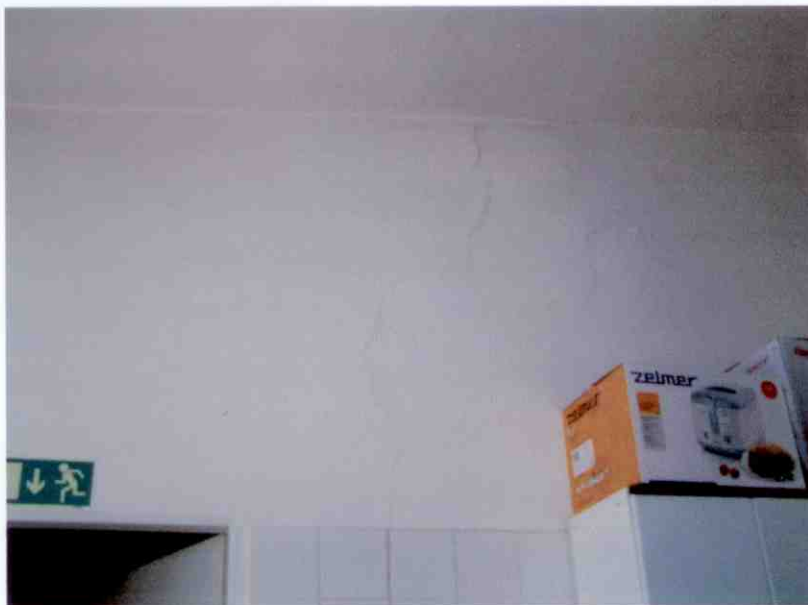
Foto 4

Trhlina v příčné stěně mezi příčkou a stávající nosnou podélnou stěnou, v místnosti s porušením stropu.

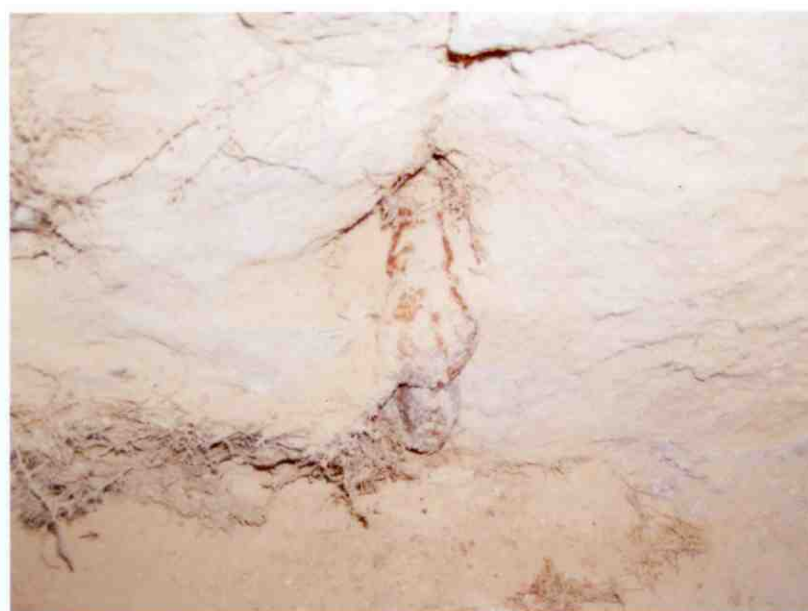
Foto 6

- Vnitřní podélná stěna tl. 600 mm, se základem hloubky 400 mm pod podlahou suterénu a šířkou cca 700 mm je dostačující pro zatížení přenášené stěnou, která je založena na písčitohlinité zemině tuhé až pevné konzistence. Tyto zeminy jsou však velmi náchylné na smršťování a na druhé straně i rozbředání. Kořeny stromů způsobují vysušování zeminy a její smršťování, s následkem poklesu stěny. Dále kořeny stromů, prostupující spárami kamenného zdiva stěny, toto zdivo rozrušují. Doporučuji odstranění listnatých stromů, které vyžadují v letních měsících dostatek vláhy a hledají si tuto vláhu pod stavbou.

Pohled na prorůstající kořeny listnatých stromů kamennou suterénní stěnou tl. 600 mm nad betonovou podlahou.

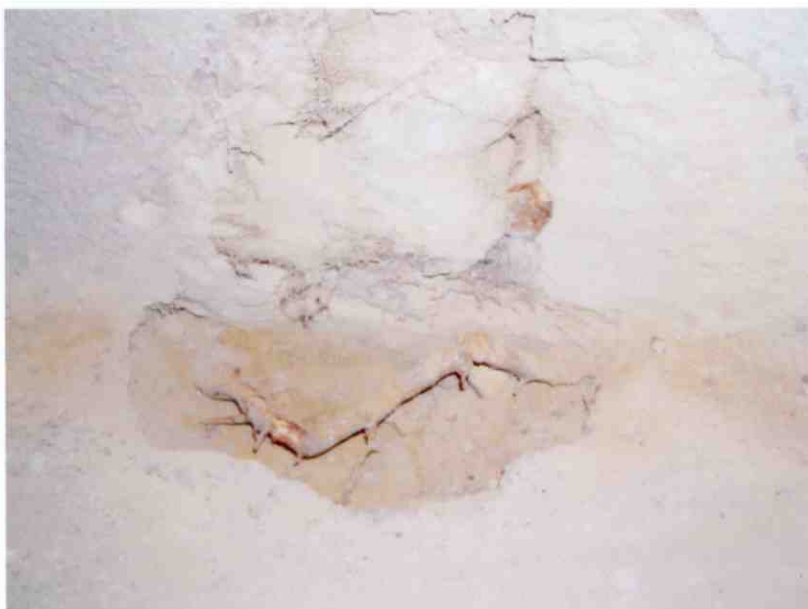
Foto 7

Pohled na stěnu a do sondy pod betonovou podlahou sklepní místnosti. Kořeny stromů tl. až 30 mm prorůstají stěnou a byly zjištěny i pod betonovou podlahou. Písčité hlína byla suchá.

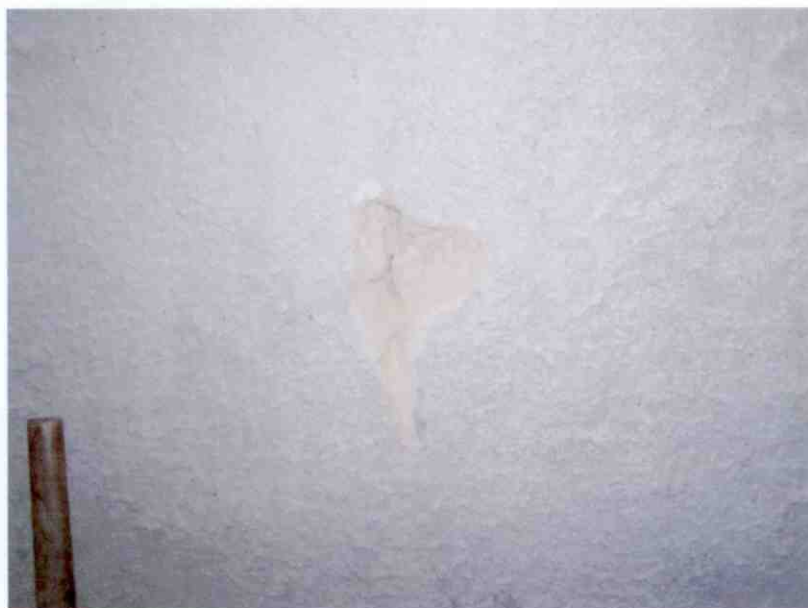
Foto 8/

Pohled na kamennou stěnu pod omítkou s trhlinou cca 1m nad betonovou podlahou.

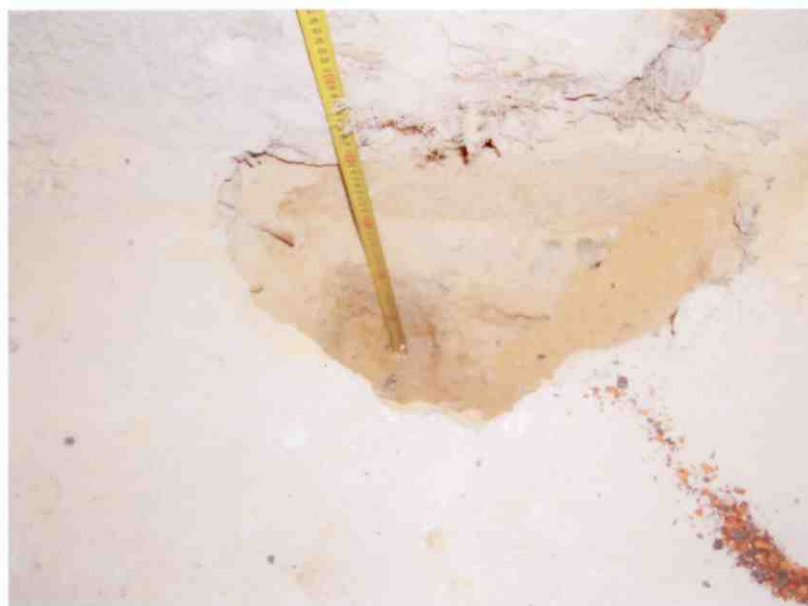
Foto 9

Sonda k základu stěny v místě s kořeny. Pod betonovou podlahou cca 60 mm je podsyp hrubým štěrkem a jemná písčité hlína. Hloubka základu pod čistou podlahou je 400 mm. Písčité hlína je suchá až k základové spáře.
