**ZKRÁCENÝ DIAGNOSTICKÝ PRŮZKUM  
PROTOKOLY O ZJIŠTĚNÝCH  
SKUTEČNOSTECH**

mostu ev.č. 377-008 přes železnici a vlečku  
na silnici II/377 v obci Rájec-Jestřebí

## most Rájec - Jestřebí

ev.č. 377 - 008

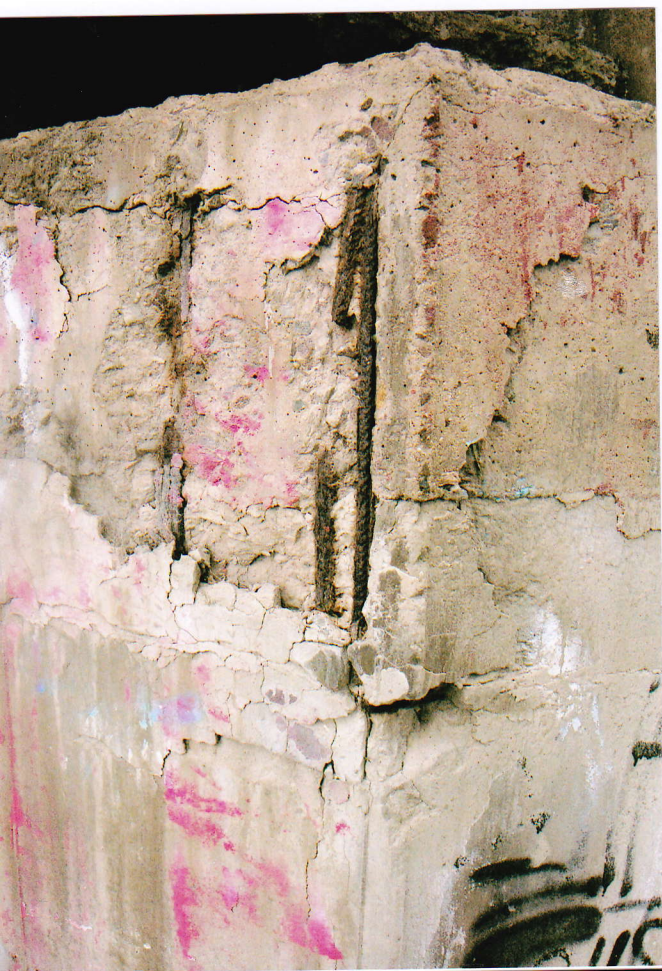
Obr. B45-820

- nároží poškozeno trhlinami po ztrátě pasivačních vlastností betonu a korozi nedostatečně kryté betonářské výztuže. V okolí jsou patrné zcela nesmyslné povrchové opravy.

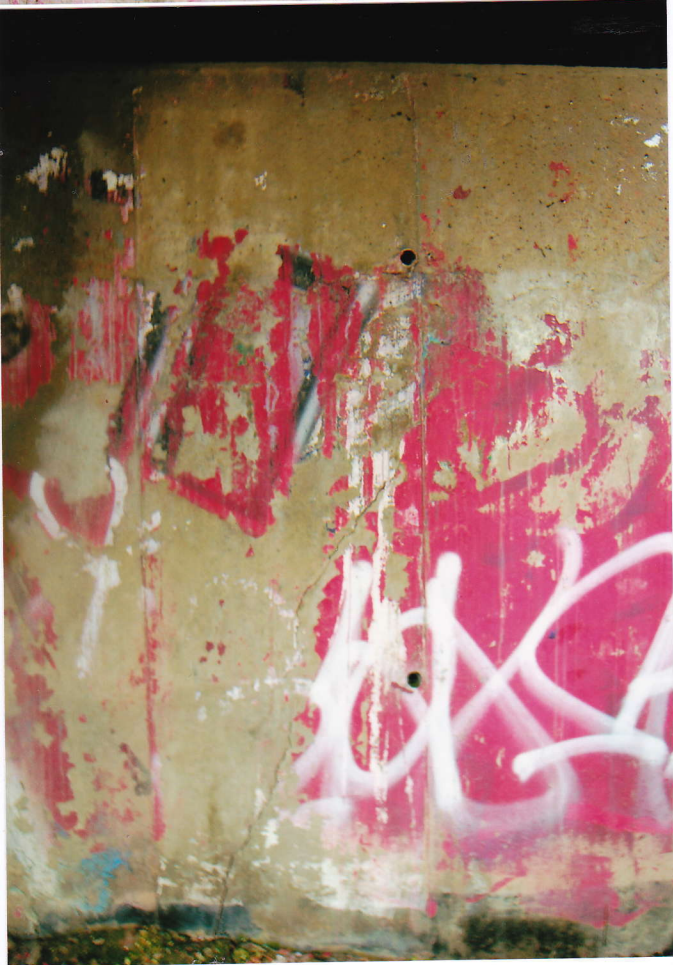
Obr. B45-826

- nepravidelná a nesouvislá, lehce diagonální trhlinka svědčí i poklesu levého konce opěry v minulosti. V současnosti se jeví jako bez pohybu.

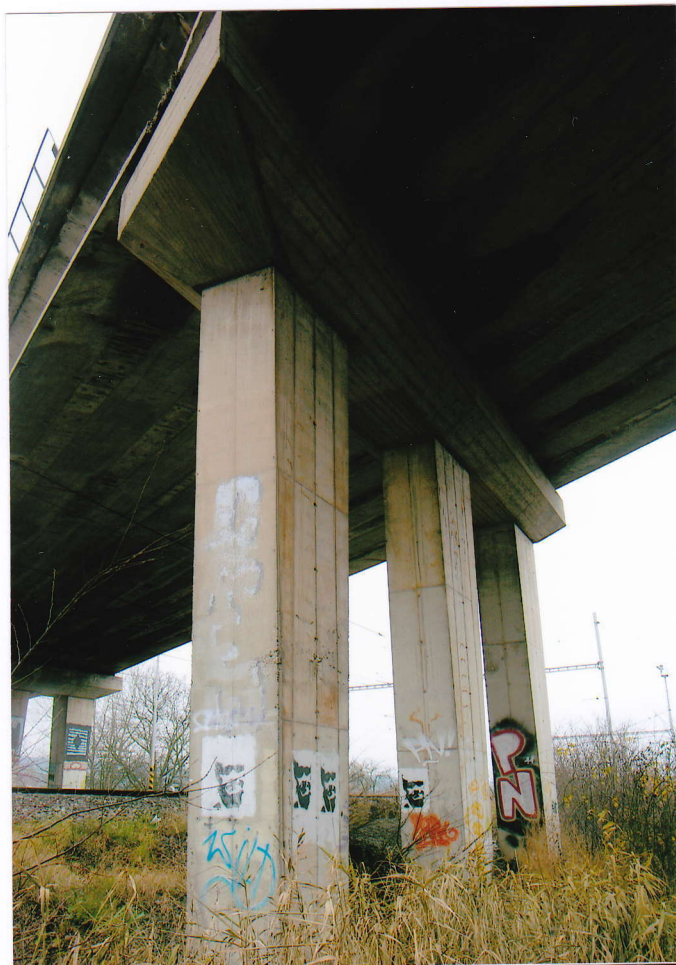
Obr. B45-830

- monolitickou členěnou podpěru tvoří tři sloupy obdélníkového průřezu a s nimi rámově spojený úložný práh (UP) příčného průřezu nepravidelného šestiúhelníka. Čela UP jsou sešikmena podle úhlu křížení v tomto místě. Vadou podpěry je zatékání na UP s poruchami betonu. Poškozeny jsou i hrany 2. sloupu ve styku se zeminou, viz obr. B45-838,
- v dosahu lidských rukou i výše jsou sloupy pokryty sprejerskými kresbami.

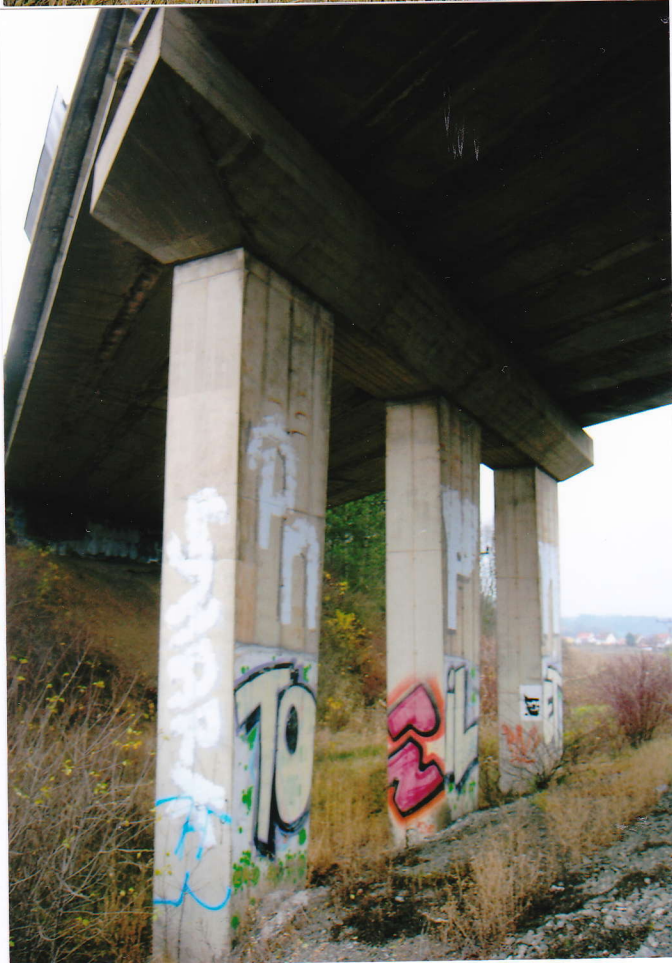
Obr. B45-831

- viz obr. B45-830.

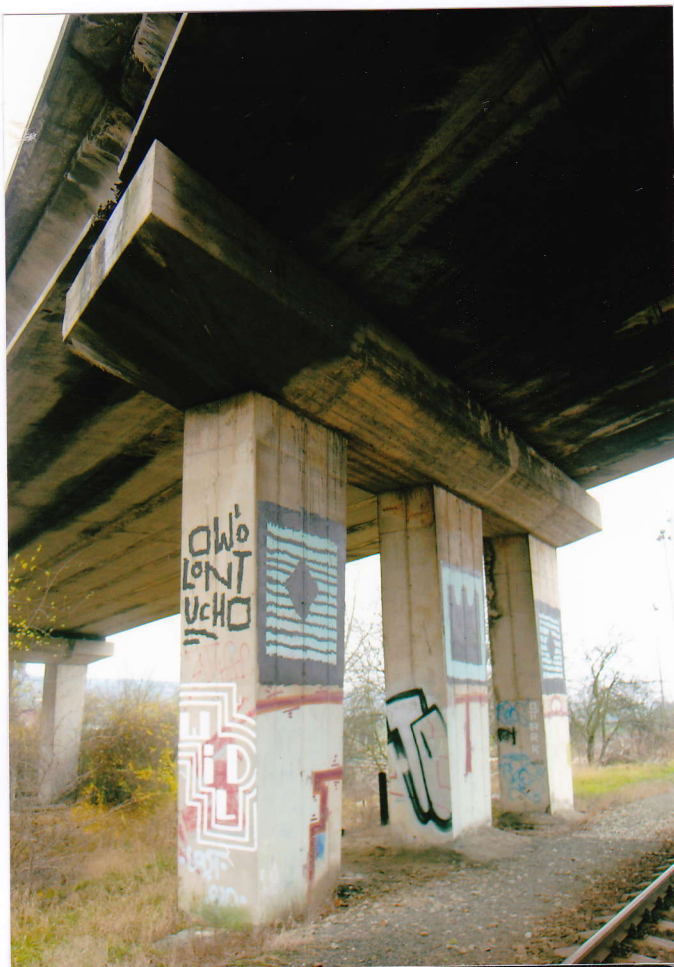
Obr. B45-832

- monolitickou členěnou podpěru tvoří tři sloupy obdélníkového průřezu a s nimi rámově spojený úložný práh (UP) příčného průřezu nepravidelného šestiúhelníka. Čela UP jsou sešikmena podle úhlu křížení v tomto místě. Vadou podpěry je větší zatékání na UP s poruchami betonu. Poškozeny jsou i hrany 1. sloupu ve styku se zemí, viz obr. B45-838,
- v dosahu lidských rukou i výše jsou sloupy pokryty sprejerskými kresbami.

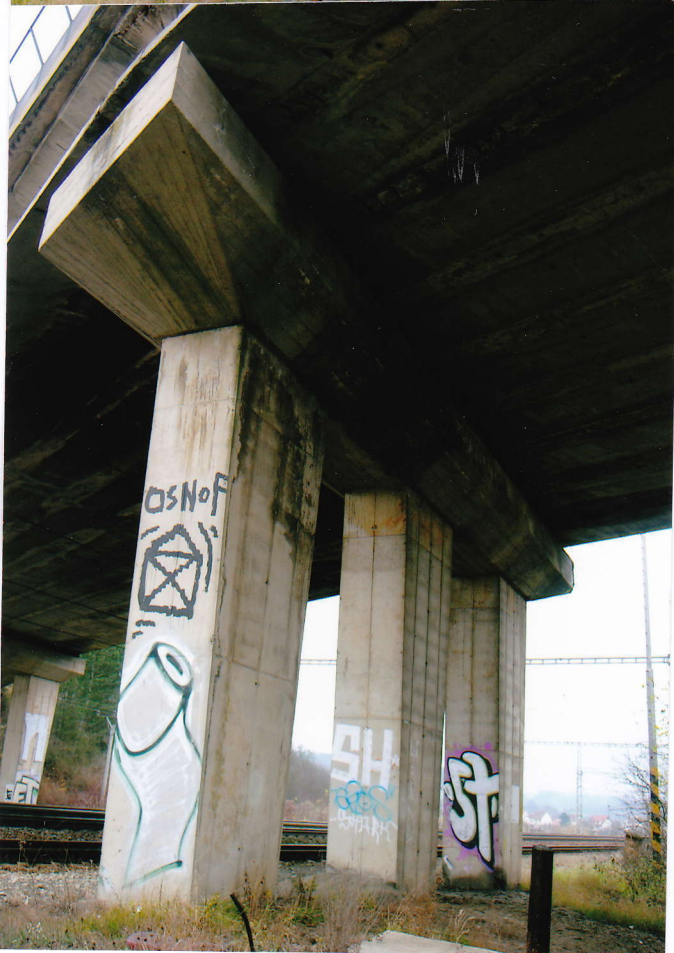
Obr. B45-833

- viz obr. B45-832.

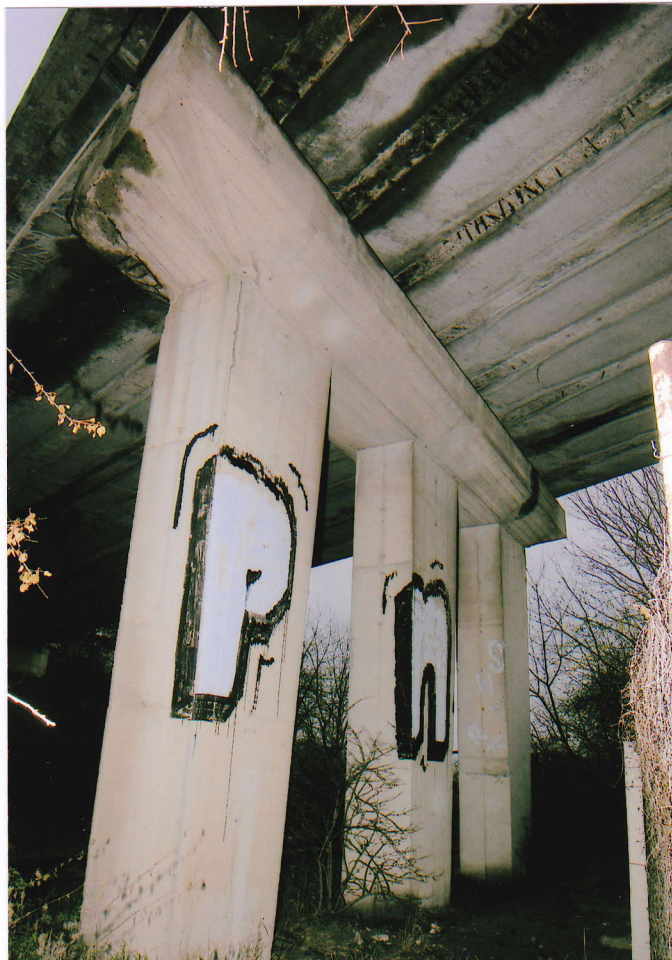
Obr. B45-856

- monolitickou členěnou podpěru tvoří tři sloupy obdélníkového průřezu a s nimi rámově spojený úložný práh (UP) příčného průřezu nepravidelného šestiúhelníka. Čela UP jsou sešikmena podle úhlu křížení v tomto místě. Vadou podpěry je velké zatékání na UP s těžkými poruchami betonu. Poškozeny jsou i sloupy, ale z jiných důvodů, viz obrázky na následujících stranách,
- sloupy jsou jen částečně pokryty sprejerskými kresbami, podpěra se nachází v těžko přístupném, oploceném a zarostlém areálu.

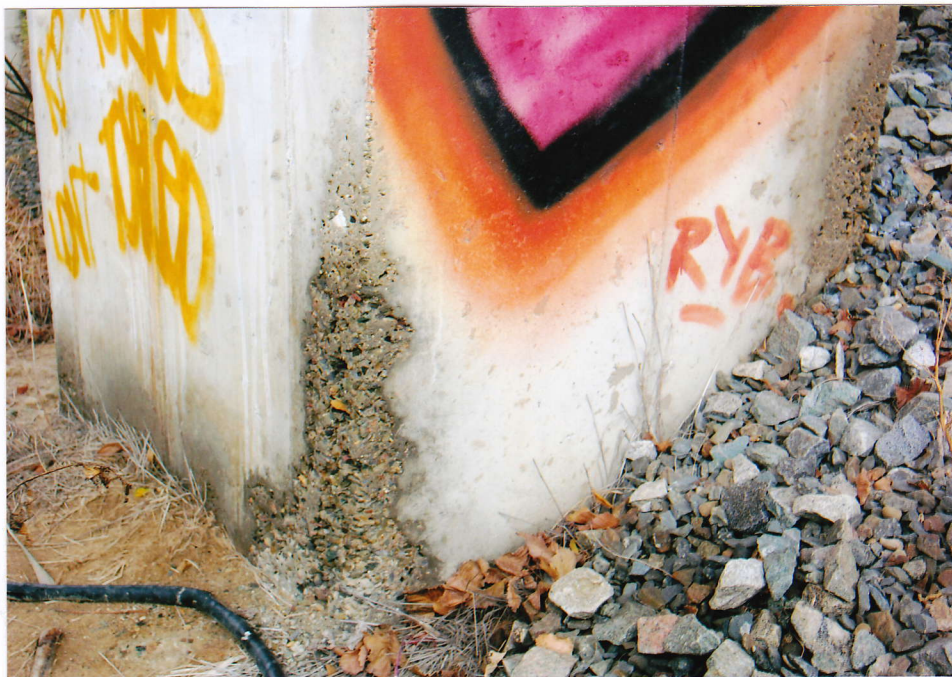
Obr. B45-838 Druhý sloup 2., mezilehlé podpěry. Pohled diagonálně doleva a ke Sloupu,

- hrany sloupu jsou poškozeny větráním na styku s terénem. Větrání zavinil únik cementového tmele z nedostatečně utěsněného koutu bednění při betonáži. Takto oslabený beton se pak stal snadno obětí mrazového větrání. Na jiných sloupech byla tato porucha zakryta obetonováním,
- pata sloupu je pokreslena sprejerskými kresbami.

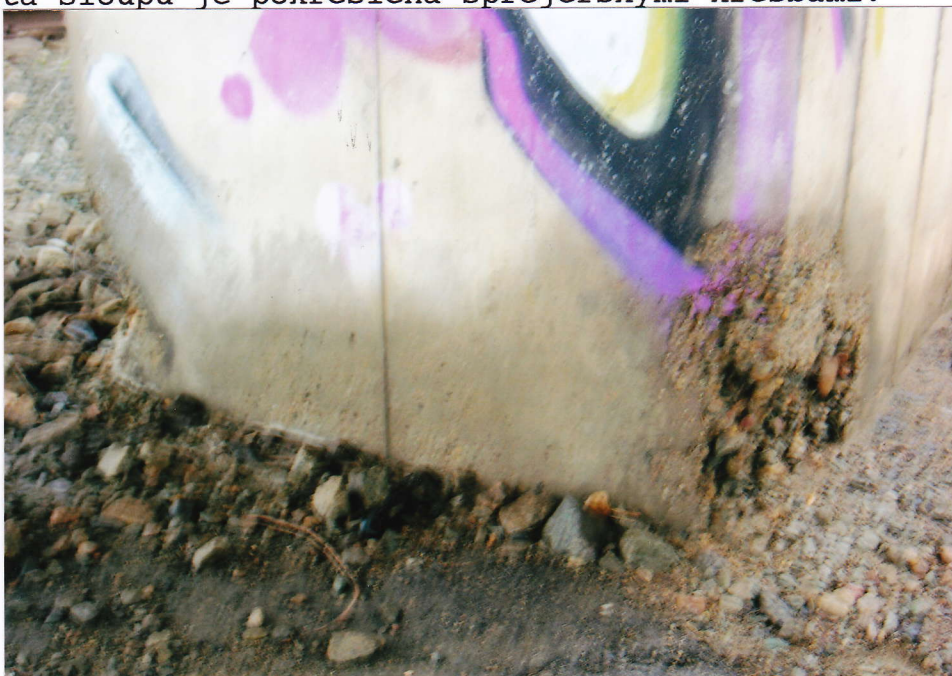
Obr. B45-844 První sloup 3., mezilehlé podpěry. Pohled diagonálně k Černé Hoře a doleva,

- hrany sloupu jsou poškozeny větráním na styku s terénem. Větrání zavinil únik cementového tmele z nedostatečně utěsněného koutu bednění při betonáži. Takto oslabený beton se pak stal snadno obětí mrazového větrání. Na jiných sloupech byla tato porucha zakryta obetonováním,
- pata sloupu je pokreslena sprejerskými kresbami.

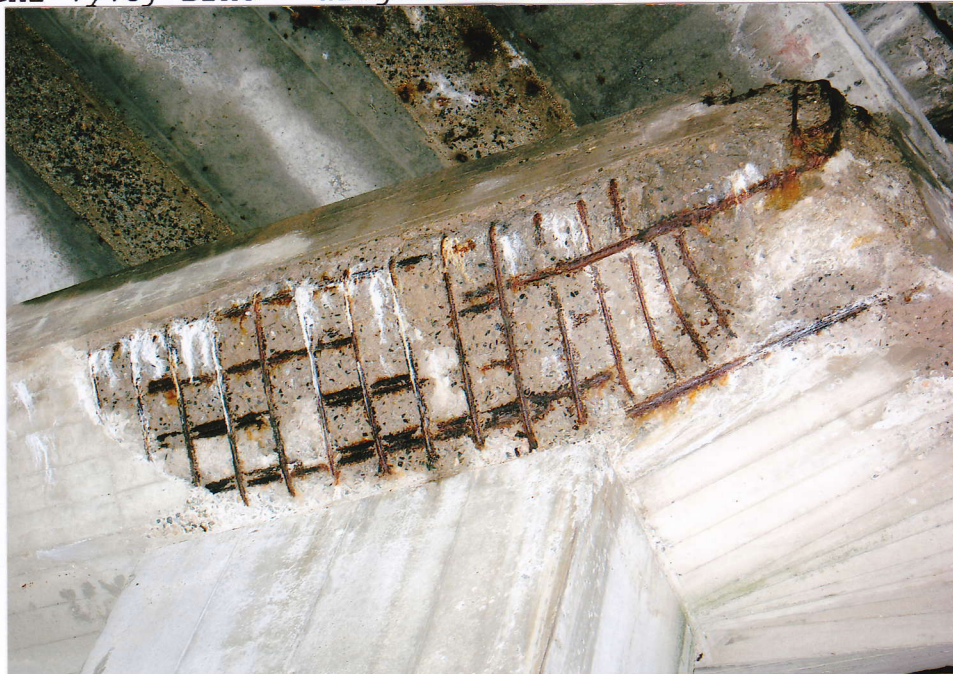
Obr.B45-858 Levý konec úložného prahu 4., mezilehlé podpěry.

- Pohled diagonálně doprava, k Černé Hoře a vzhůru,
- po rozsáhlém a dlouhodobém zatékání přes nadlehlé konstrukce došlo k promáčení betonu, ztrátě jeho pasivačních vlastností, korozi betonářské výztuže a opadání krycích vrstev. V současné době již způsobují průsaky vyluhování cementového tmele a tvorbu inkrustací na zbytcích úložného prahu,
  - nadlehlá NK je v těchto místech zcela promočena.

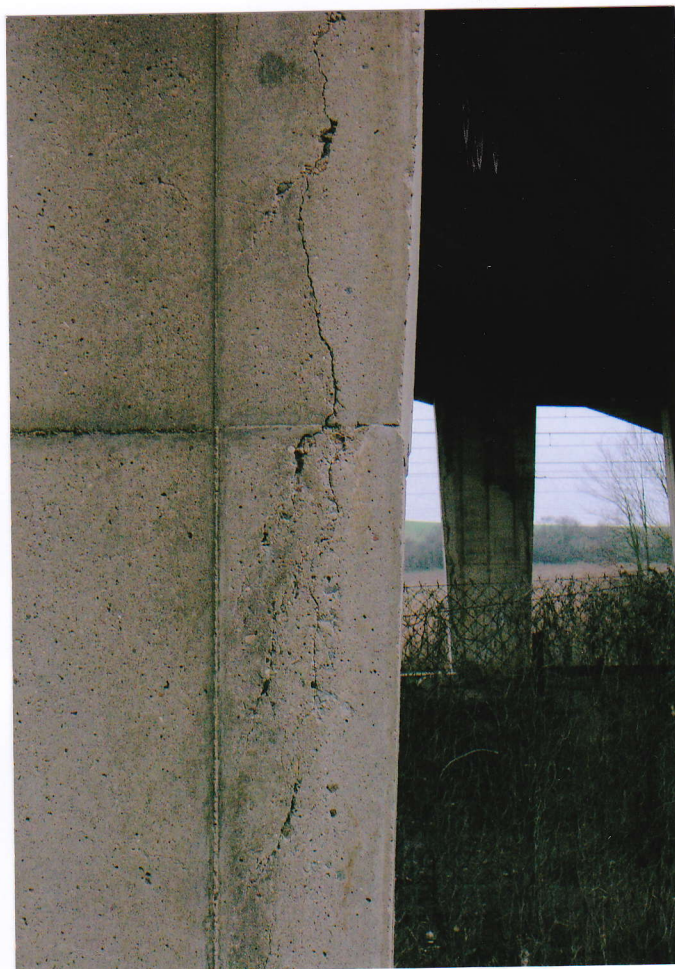
Obr.B45-861

- svislá trhлина souvisí se zatékáním shora, se ztrátou pasivačních vlastností betonu a korozi zatím ukryté betonářské výztuže.

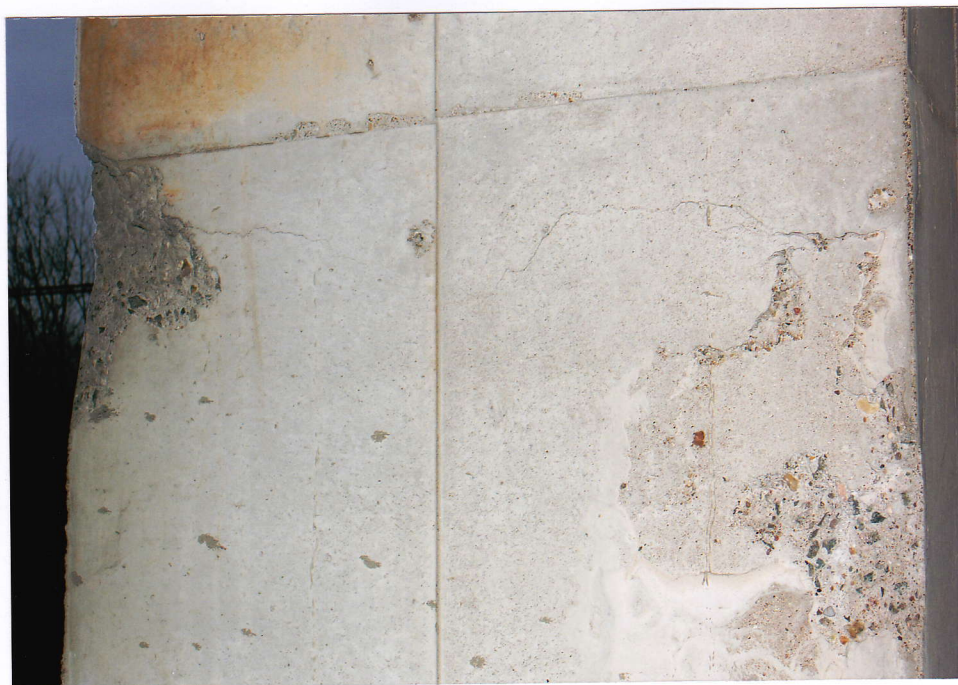
Obr.B45-863 Pravá strana druhého sloupu 4., mezilehlé podpěry. Pohled doleva,

- nevýrazná vodorovná trhлина a povrchové poškození betonu v jejím okolí souvisí patrně s pracovní spárrou v těch místech a se zatékáním shora.

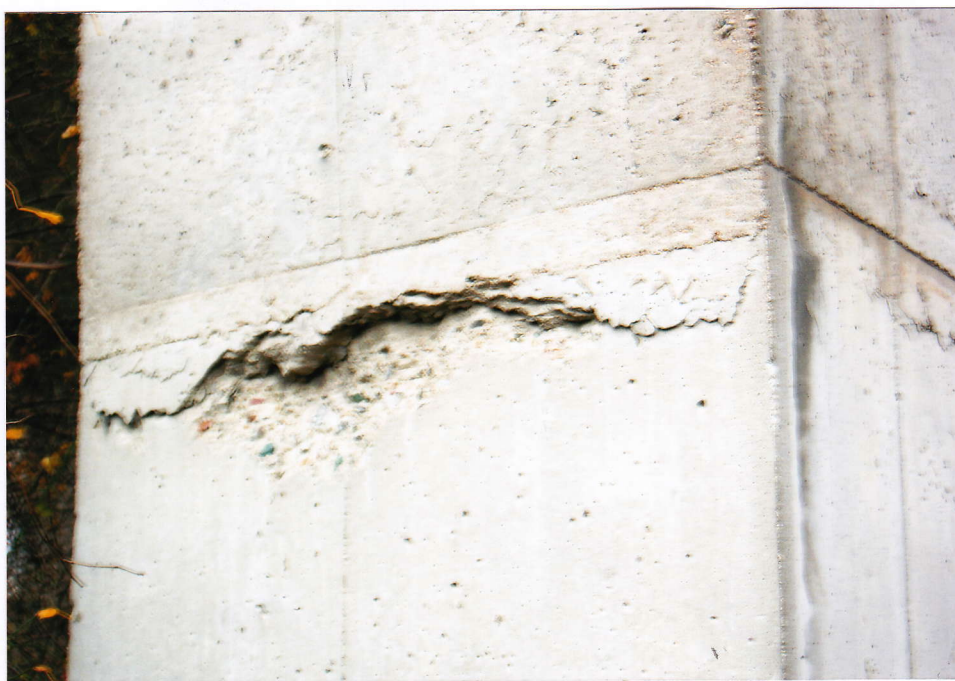
Obr.B45-866 Pravá strana třetího sloupu 4., mezilehlé podpěry. Pohled doleva,

- výrazná vodorovná trhлина souvisí s nezvládnutou pracovní spárrou v těch místech a se zatékáním shora.

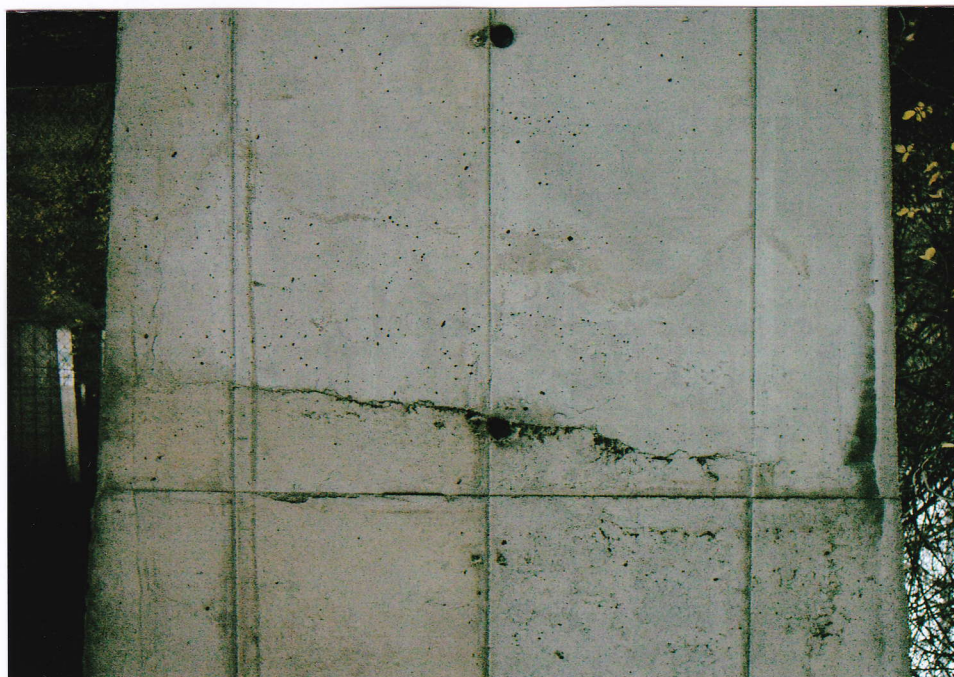
Obr.B45-877 Zadní strana třetího sloupu 4., mezilehlé podpěry. Pohled proti směru staničení, k Černé Hoře,  
- výrazná vodorovná trhлина souvisí s nezvládnutou pracovní párou v těch místech a se zatékáním shora.

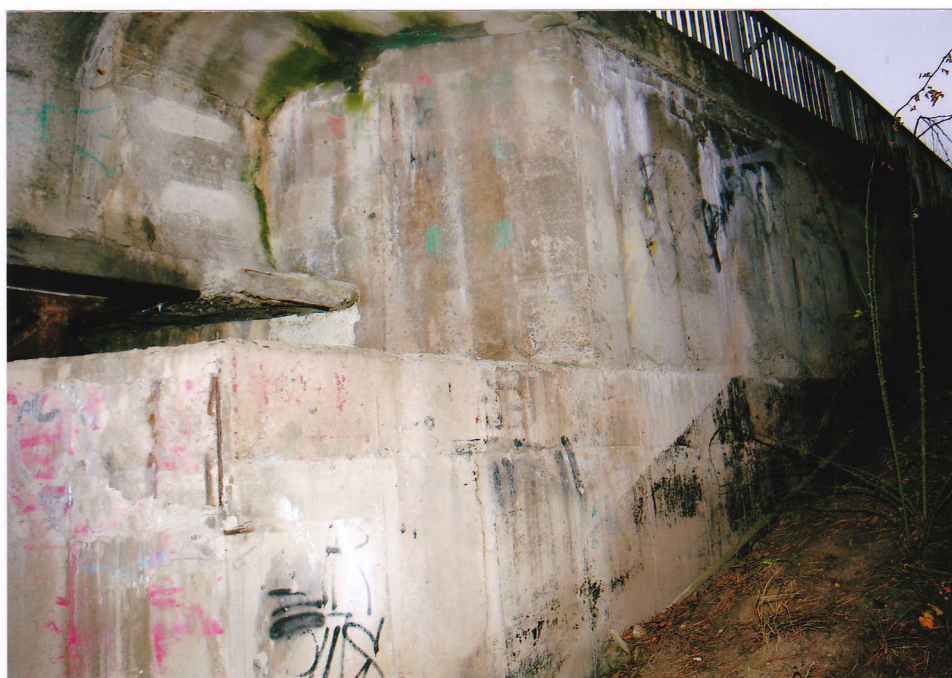
Obr.B45-817 Levé křídlo 1. podpěry, černoohorské opěry. Pohled doprava a k Černé Hoře,  
- křídlo a levý konec opěry nese stopy po rozsáhlém zatékání přes nadlehlé konstrukce, přes mostní závěr a zpod římsy,  
- svahový kužel poklesl hlavně díky erozivní činnosti vody která nejprve rozebrala svahový skluz na této nižší polovině vozovky, viz obr. v odstavci odvodnění.

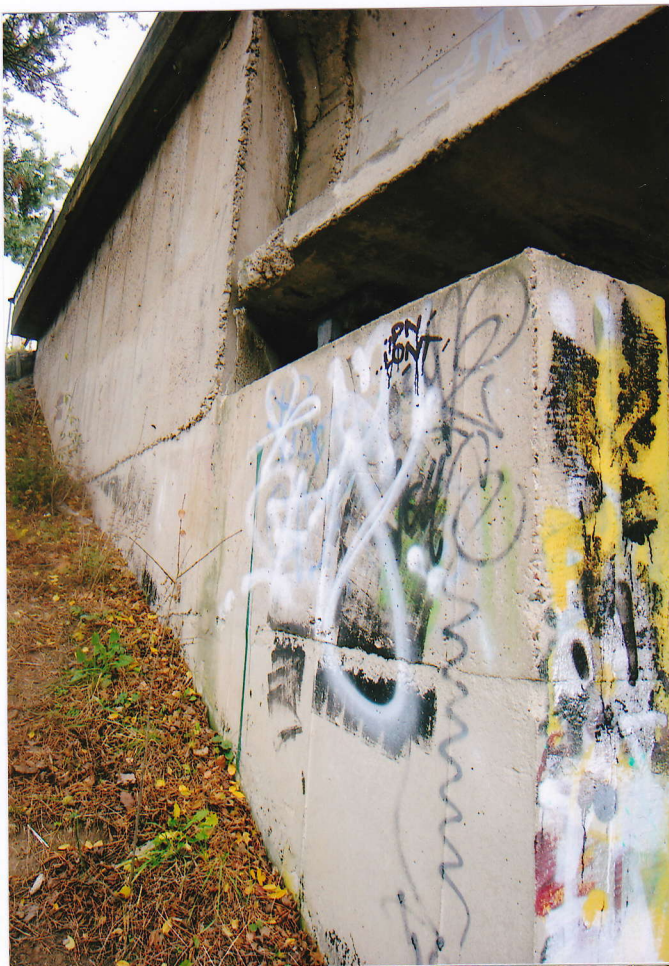
Obr.B45-827

- křídlo a levý konec opěry nejsou výrazněji poškozeny, přestože na něj zatéká podobně jako na křídlo levé. Jeho horní část, nad temenem UP byla špatně bedněna,
- svahový kužel je v pořádku.

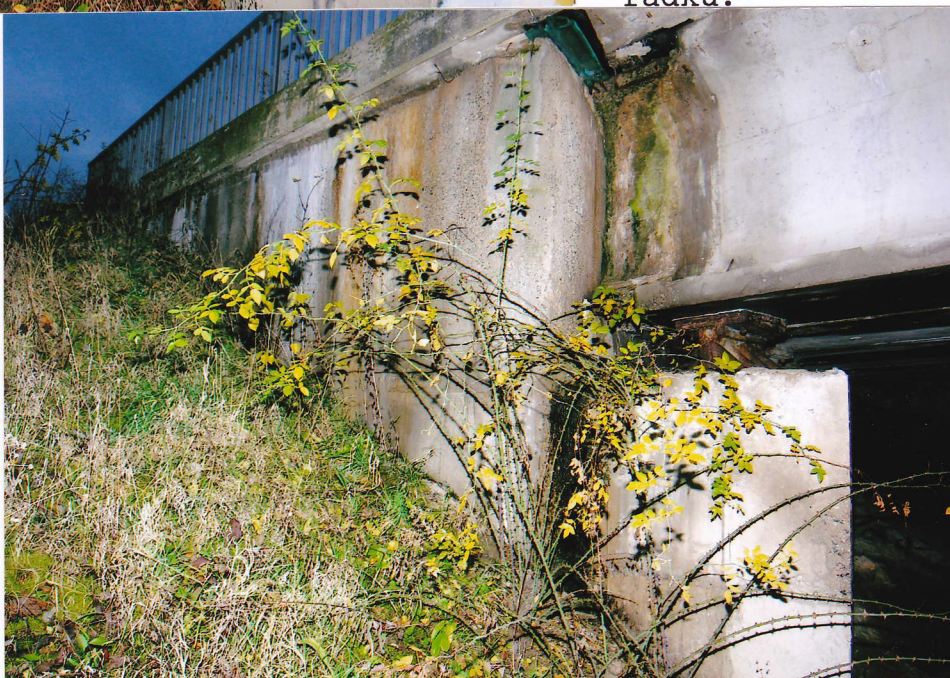
Obr.B45-879 Levé křídlo 5. podpěry, sloupské opěry. Pohled ke Sloupu a doprava,

- na křídlo a levý konec opěry těžce zatéká přes nadlehlé konstrukce, přes mostní závěr a zpod říms. Rozsáhlé inkrustace korozivně i zeleně zabarvené (mikroorganizmy),
- svahový kužel nevykazuje pokles ani erozivní činnost vody. Svahový skluz směřující kolmo ke komunikaci je sice poškozen, ale voda eroduje svah násypového tělesa v jisté vzdálenosti za křídlem.

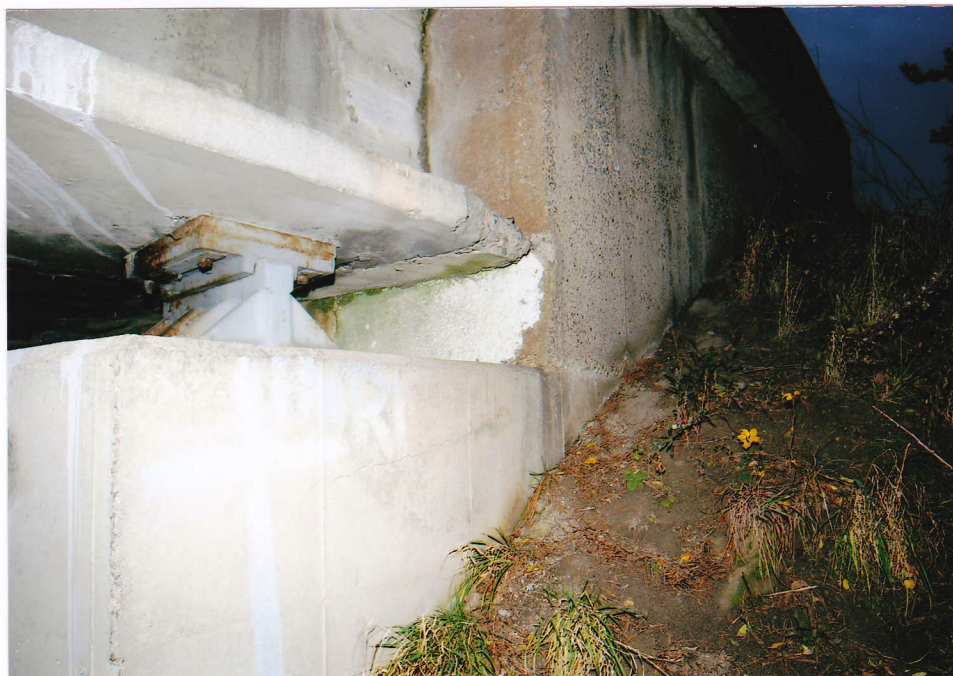
Obr.B45-882 Pravé křídlo 5. podpěry, sloupské opěry. Pohled doleva a ke Sloupu,

- křídlo (až na jeho konec) a pravý konec opěry nejsou výrazněji poškozeny, přestože na něj též zatéká,
- svahový kužel sice není zpevněn travou, ale výrazně se nesesouvá.

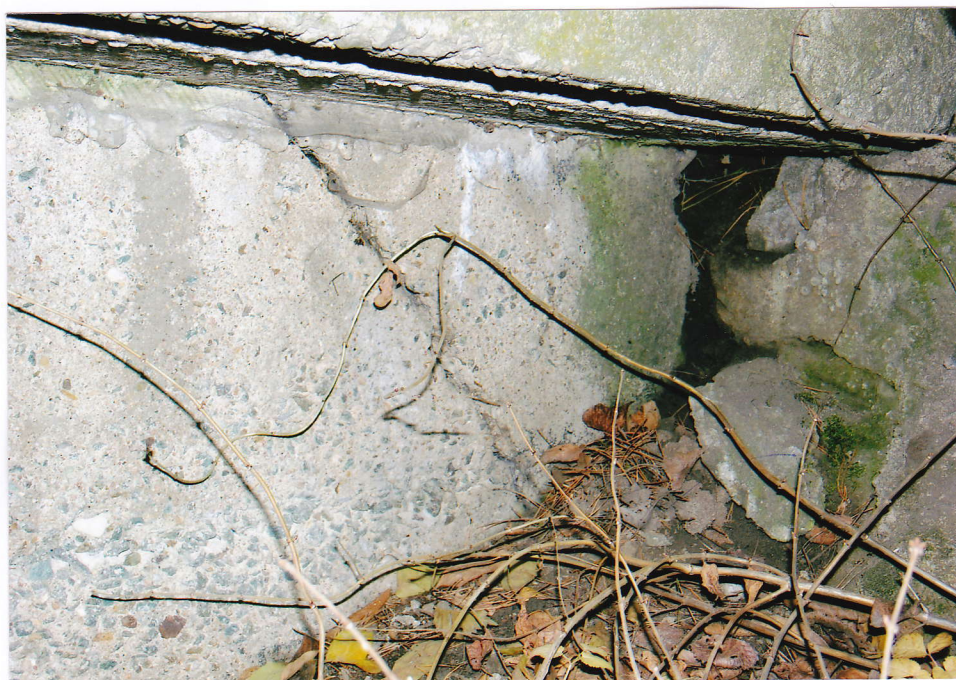
Obr.B45-889 Konec pravého křídla 5. podpěry, sloupské opěry. Pohled doleva a ke Sloupu,

- konec křídla je poškozen diagonální trhlinou klesající směrem ke konci křídla. Trhlinu zavinilo nějaké náhodné podepření jejího konce na které křídlo nenbylo dimenzováno,
- k poškození došlo dávno, trhlinu nevykazuje pohyb.

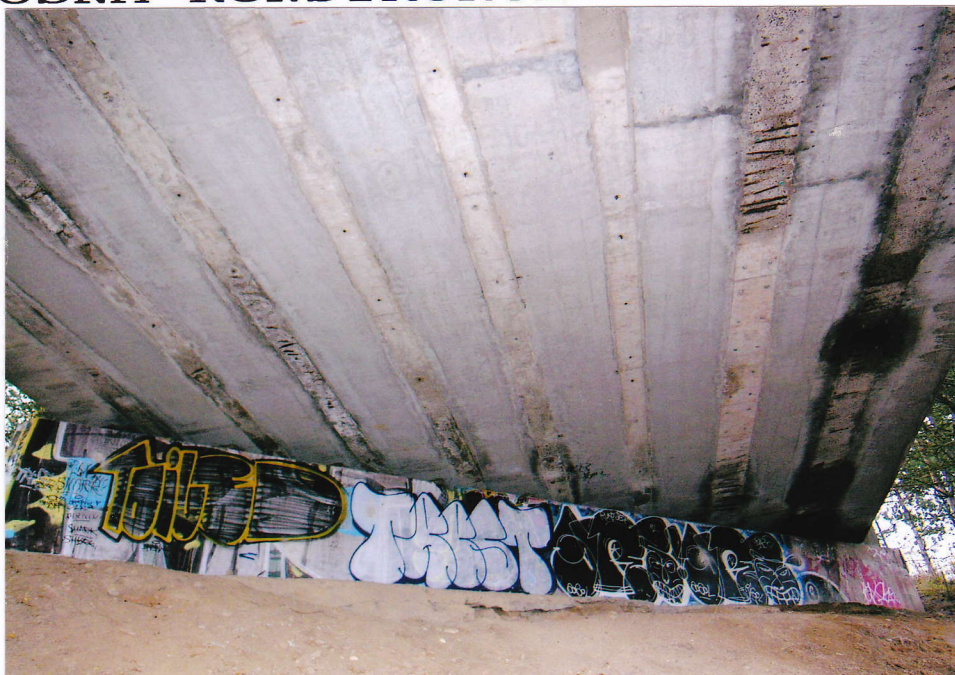
Obr. B45-806 Podhled 1. části 1. pole. V pozadí 1. podpěra.  
Pohled směrem k Černé Hoře,

- opěra mimo nevýznamných smršťovacích trhlin vykazuje jednu statickou, na svém levém konci (na obr. v vpravo), viz obr. B45-826,
- podhled vykazuje rozsáhlá zatékání nejen na okrajích, což svědčí o vadách a poruchách izolace i ve středních částech. Ty se však mohou vyskytovat jen nad podpěrami a voda může cestovat dutinami mezi nosníky v podélném směru. Dolní podélné spáry sice vykazují v nepoškozených místech pevnost C20/25, ale v místech promáčených a asi i shora bude jejich stav podstatně horší (mrazové větrání). Výztuž podélných spár je korodována, výjimečně s 20% oslabením.

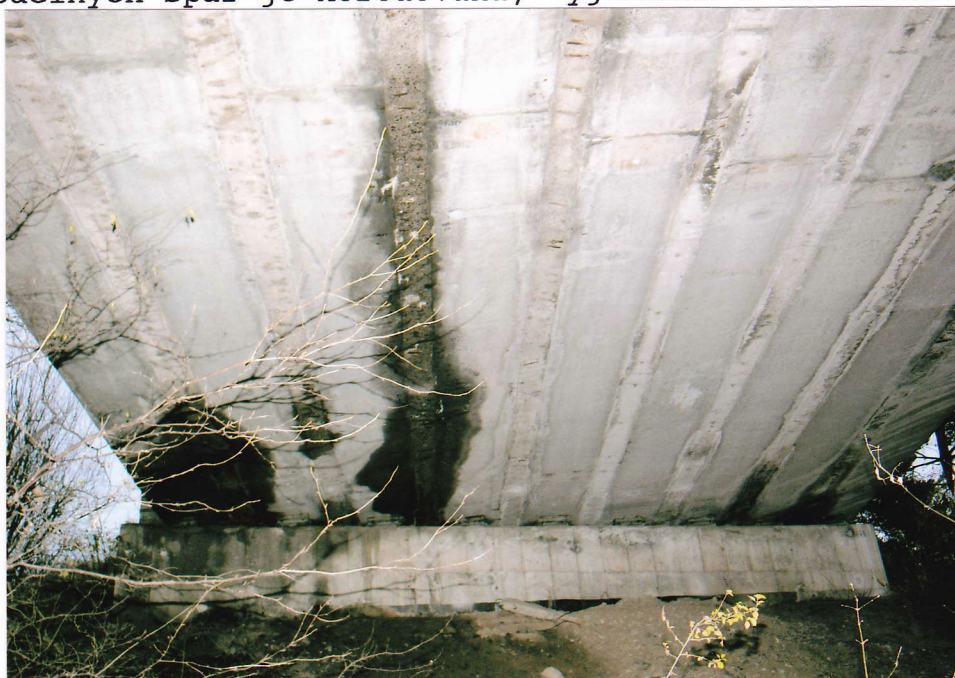
Obr. B45-873 Podhled 2. části 4. pole. V pozadí 5. podpěra.  
Pohled směrem ke Sloupu,

- opěra vykazuje jen nevýznamné smršťovací trhliny,
- ostatní viz obr. B45-806.

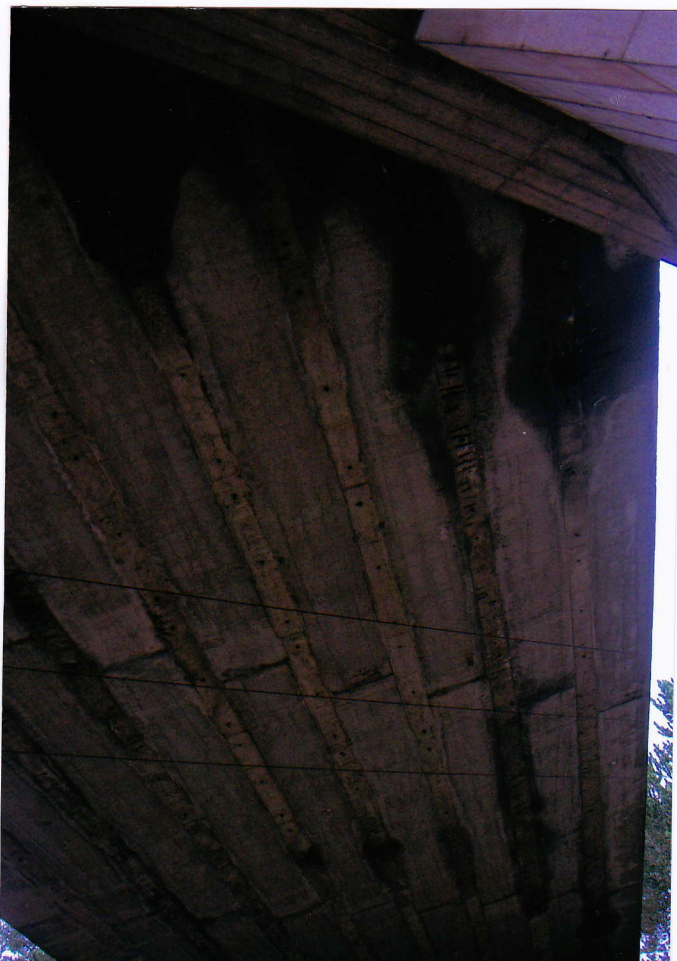
Obr.B45-807

- nahore 1. sloup a úložný práh (UP) 2. podpěry, vpravo levý okraj NK,
- podhled vykazuje zatékání převážně na okrajích (2. levostranné spáry) a při podpěře, což svědčí o vadách a poruchách v připojení izolace na lemující konstrukce.

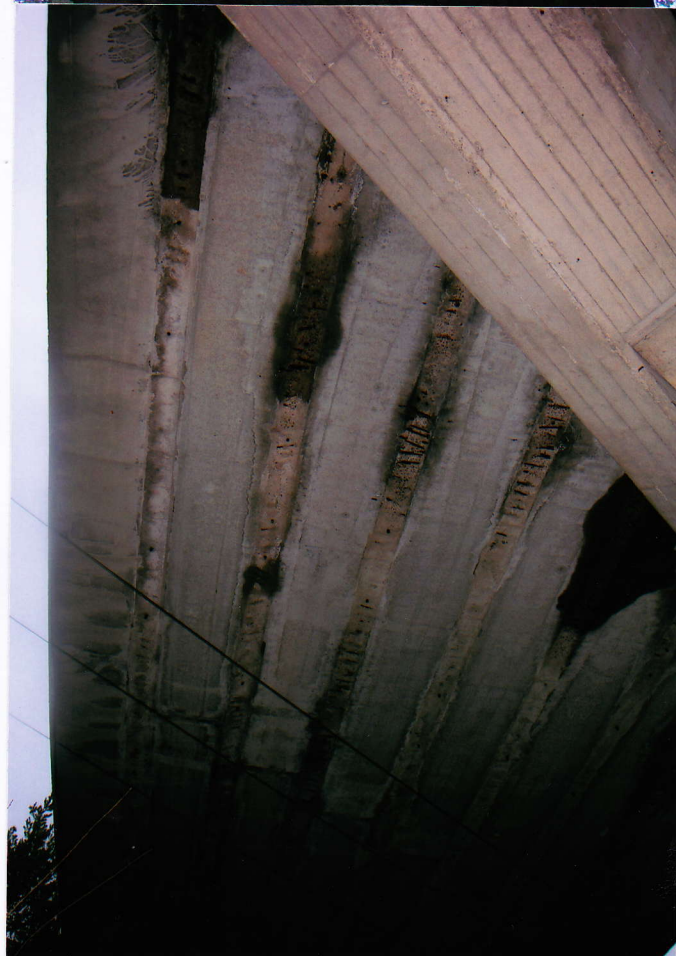
Obr.B45-810

- nahore úložný práh (UP) 2. podpěry, vlevo pravý okraj NK,
- podhled vykazuje rozsáhlá zatékání nejen na okrajích (zasázeny až 4 spáry) což svědčí o vadách a poruchách izolace i ve středních částech. Ty se však mohou vyskytovat jen nad podpěrami a voda může cestovat dutinami mezi nosníky v podélném směru. Dolní podélné spáry sice vykazují v nepoškozených místech pevnost C20/25, ale v místech promáčených a asi i shora bude jejich stav podstatně horší (mrazové větrání). Výztuž podélných spár je korodována, výjimečně s 20% oslabením.

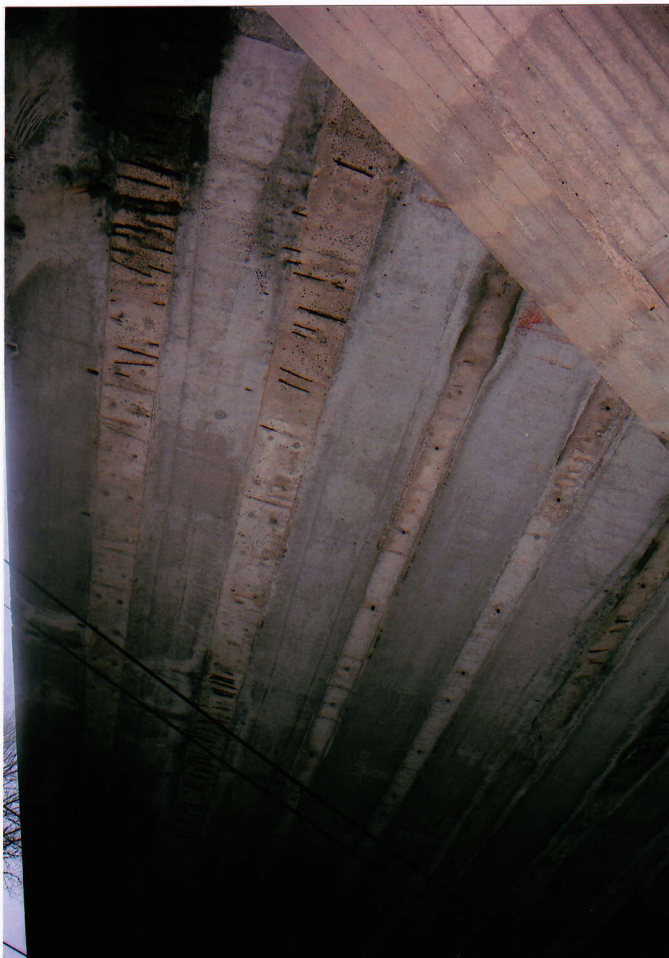
Obr.B45-811

- nahoře úložný práh (UP) 2. podpěry, vlevo levý okraj NK,
- podhled vykazuje zakouření a rozsáhlá zatékání nejen na okrajích, což svědčí o vadách a poruchách izolace i ve středních částech. Ty se však mohou vyskytovat jen nad podpěrami a voda může cestovat dutinami mezi nosníky v podélném směru. Dolní podélné spáry sice vykazují v nepoškozených místech pevnost C20/25, ale v místech promáčených a pravděpodobně i shora bude jejich stav podstatně horší (mrazové větrání). Výztuž podélných spár je korodována, výjimečně s 20% oslabením.

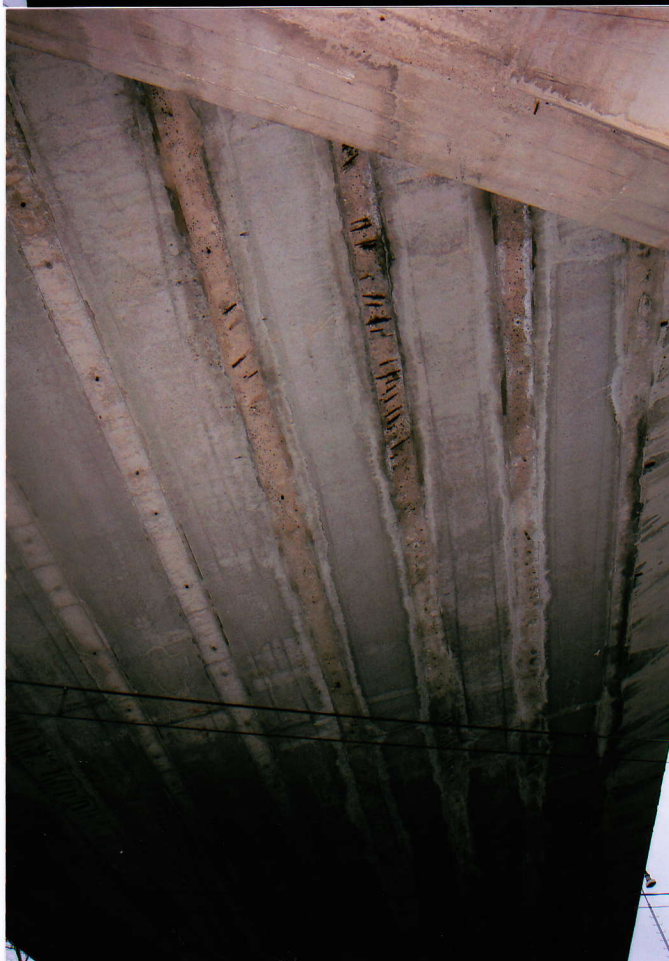
Obr.B45-812

- nahoře úložný práh (UP) 2. podpěry, vpravo pravý okraj NK,
- ostatní viz obr.B45-811.

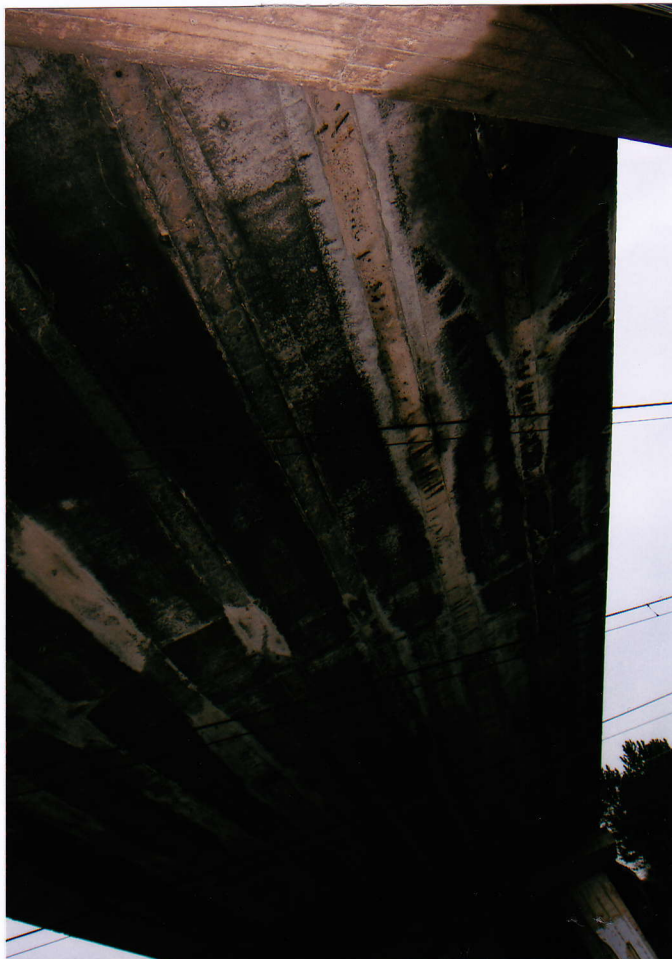
Obr.B45-813

- nahoře úložný práh (UP) 3. podpěry, vpravo levý okraj NK,
- podhled vykazuje zakouření a rozsáhlá zatékání nejen na okrajích, což svědčí o vadách a poruchách izolace i ve středních částech. Ty se však mohou vyskytovat jen nad podpěrami a voda může cestovat dutinami mezi nosníky v podélném směru. Dolní podélné spáry sice vykazují v nepoškozených místech pevnost C20/25, ale v místech promáčených a pravděpodobně i shora bude jejich stav podstatně horší (mrazové větrání). Výztuž podélných spár je korodována, výjimečně s 20% oslabením.

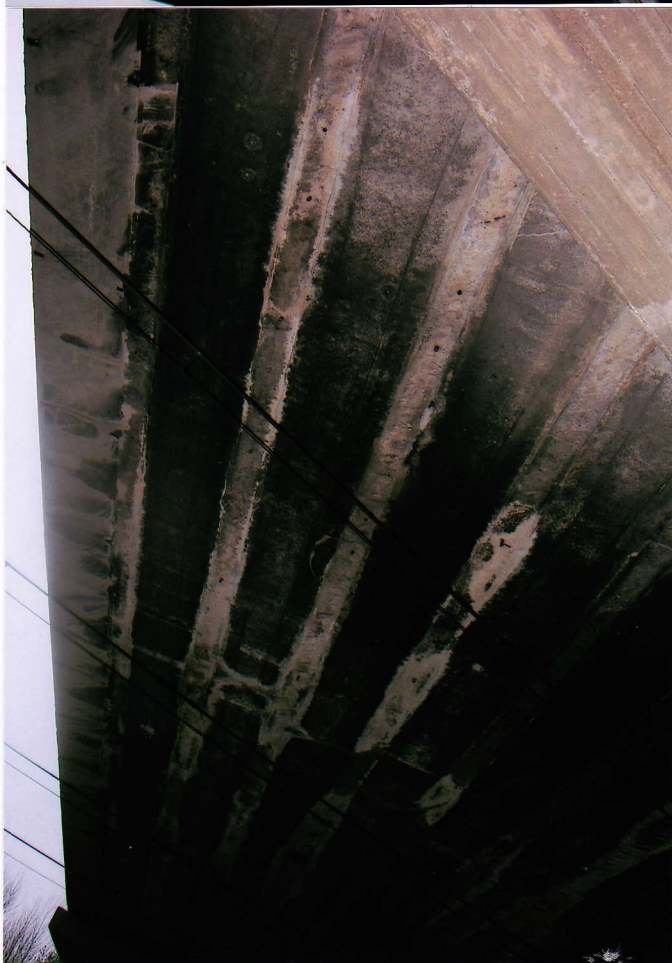
Obr.B45-814

- nahoře úložný práh (UP) 3. podpěry, vlevo pravý okraj NK,
- ostatní viz obr.B45-813.

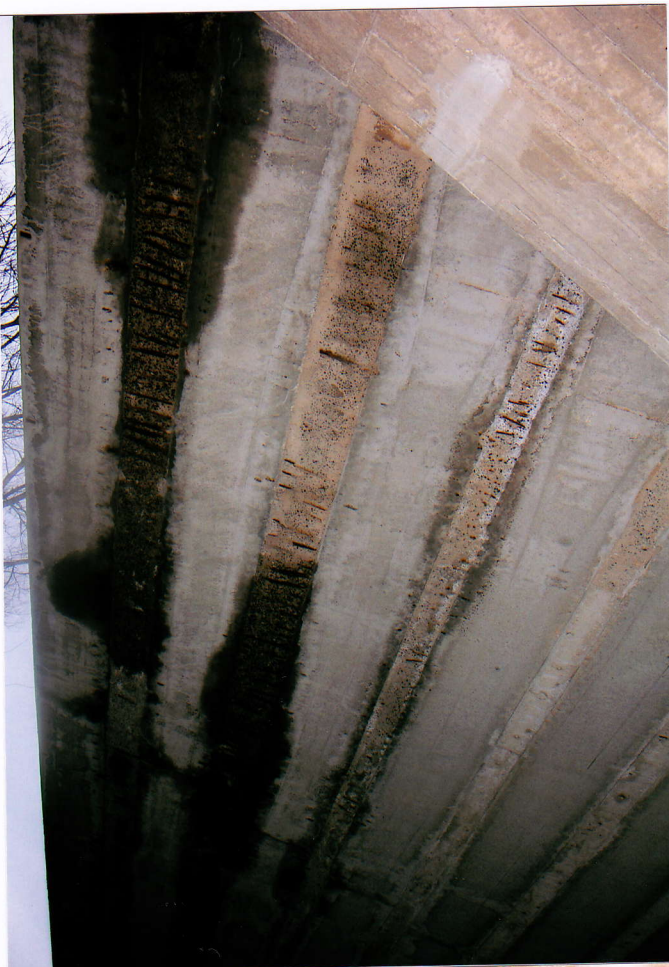
Obr.B45-815

- nahoře úložný práh (UP) 3. podpěry, vlevo levý okraj NK,
- podhled vykazuje rozsáhlá zatékání nejen na okrajích (zasázeny až 3 spáry), což svědčí o vadách a poruchách izolace i ve středních částech. Ty se však mohou vyskytovat jen nad podpěrami a voda může cestovat dutinami mezi nosníky v podélném směru. Dolní podélné spáry sice vykazují v nepoškozených místech pevnost C20/25, ale v místech promáčených a pravděpodobně i shora bude jejich stav podstatně horší (mrazové větrání). Výztuž podélných spár je korodována, výjimečně s 20% oslabením.

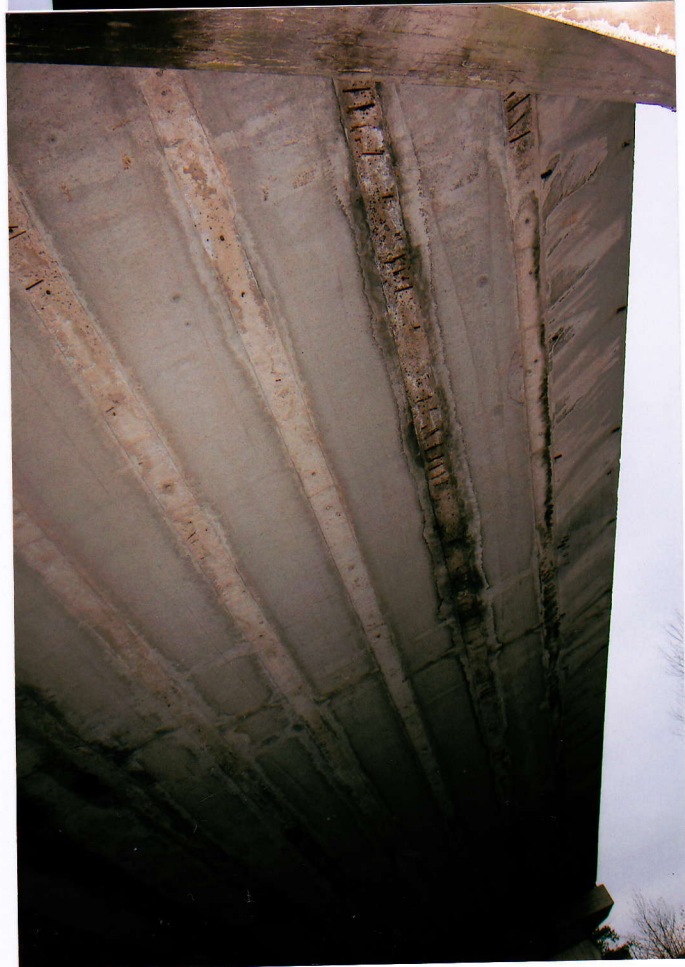
Obr.B45-816

- nahoře úložný práh (UP) 3. podpěry, vpravo pravý okraj NK,
- ostatní viz obr.B45-81

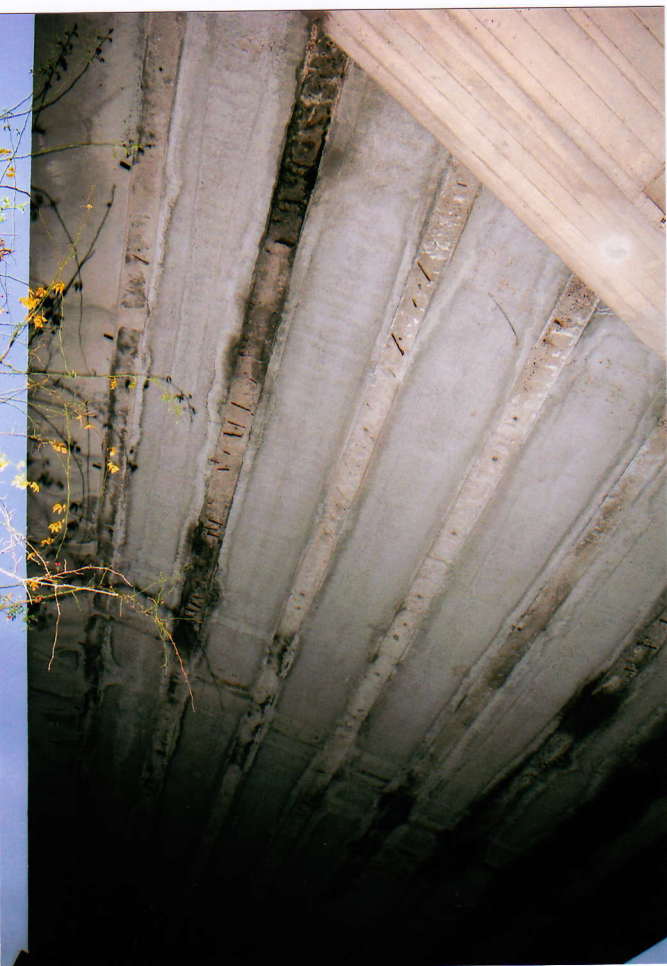
Obr.B45-870

- nahoře úložný práh (UP) 4. podpěry, vlevo pravý okraj NK,
- podhled vykazuje rozsáhlá zatékání nejen na okrajích, což svědčí o vadách a poruchách izolace i ve středních částech. Ty se však mohou vyskytovat jen nad podpěrami a voda může cestovat dutinami mezi nosníky v podélném směru. Dolní podélné spáry sice vykazují v nepoškozených místech pevnost C20/25, ale v místech promáčených a pravděpodobně i shora bude jejich stav podstatně horší (mrazové větrání). Výztuž podélných spár je korodována, výjimečně s 20% oslabením.

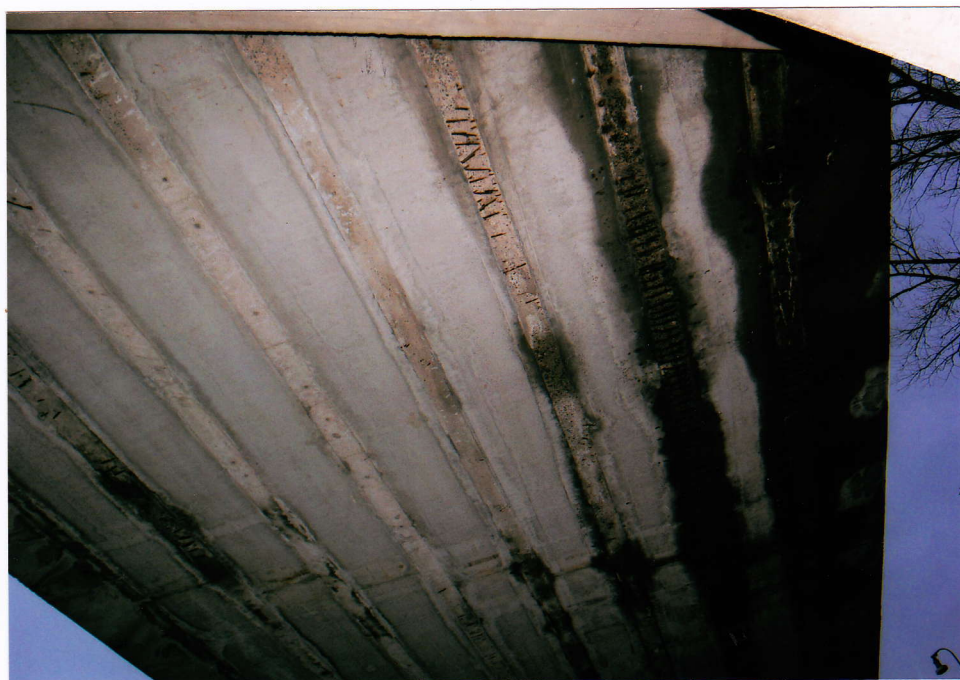
Obr.B45-869 Podhled levé poloviny 2. části 3. pole. Pohled od 4. podpěry směrem k Černé Hoře,

- nahoře 1. sloup a úložný práh (UP) 4. podpěry, vpravo levý okraj NK,
- ostatní viz obr. B45-869.
