**ZKRÁCENÝ DIAGNOSTICKÝ PRŮZKUM  
PROTOKOLY O ZJIŠTĚNÝCH  
SKUTEČNOSTECH**

mostu ev.č. 377-008 přes železnici a vlečku  
na silnici II/377 v obci Rájec-Jestřebí

## most Rájec - Jestřebí

ev.č. 377 - 008

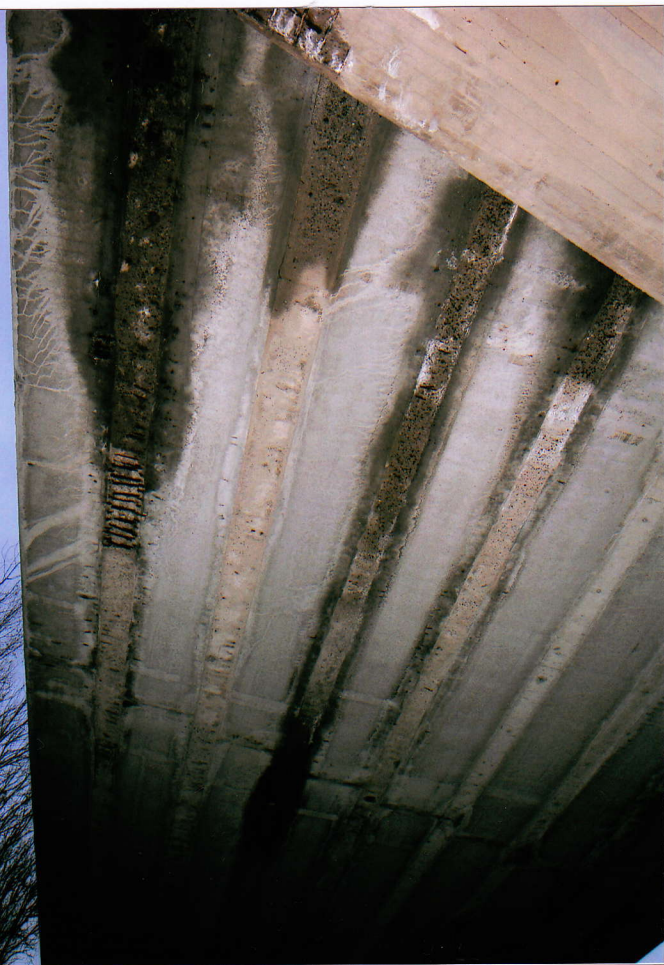
Obr.B45-871

- nahoře úložný práh (UP) 4. podpěry, vlevo levý okraj NK,
- podhled vykazuje rozsáhlá zatékání nejen na okrajích, což svědčí o vadách a poruchách izolace i ve středních částech. Ty se však mohou vyskytovat jen nad podpěrami a voda může cestovat dutinami mezi nosníky v podélném směru. Dolní podélné spáry sice vykazují v nepoškozených místech pevnost C20/25, ale v místech promáčených a pravděpodobně i shora bude jejich stav podstatně horší (mrazové větrání). Výztuž podélných spár je korodována, výjimečně s 20% oslabením.

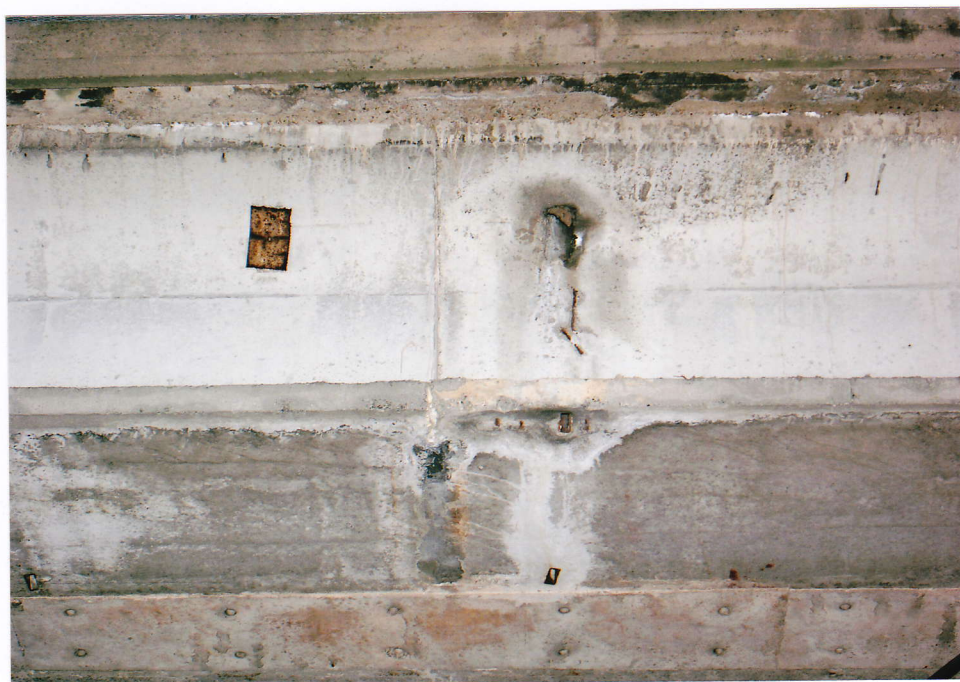
Obr.B45-849 Levá fasáda NK v polovině rozpětí 2. pole. Pohled doprava a vzhůru,  
- zatékání na fasádu a podhled NK zpod římsy a hlavně z nezapraveného montážního otvoru.

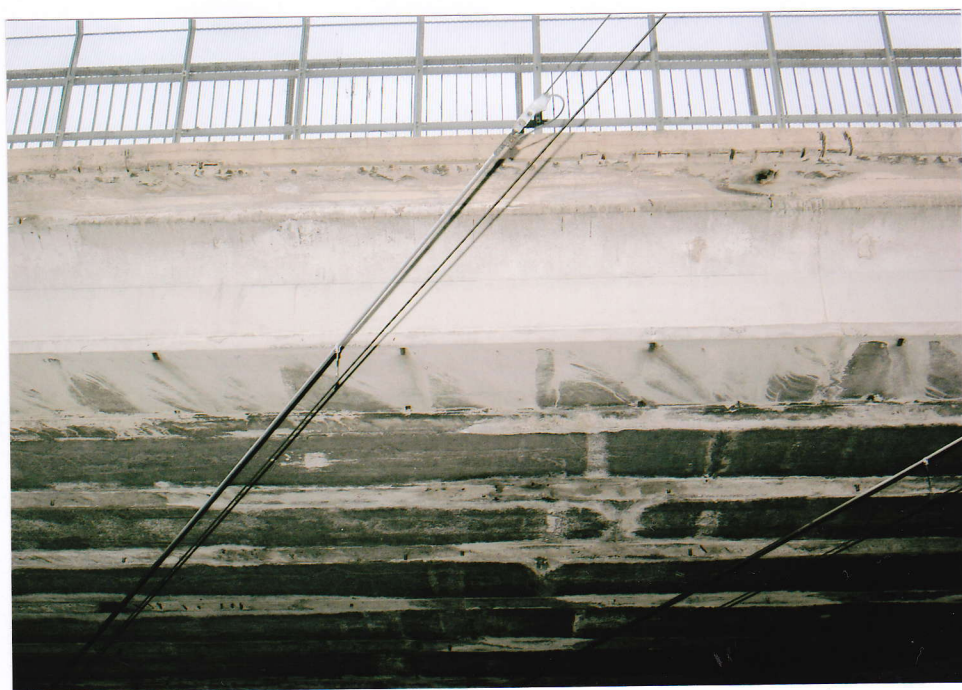
Obr.B45-850 Pravá fasáda NK před polovinou rozpětí 2. pole. Pohled doleva a vzhůru,  
- zatékání na fasádu a podhled NK zpod římsy s olámaným okapovýmnosem.

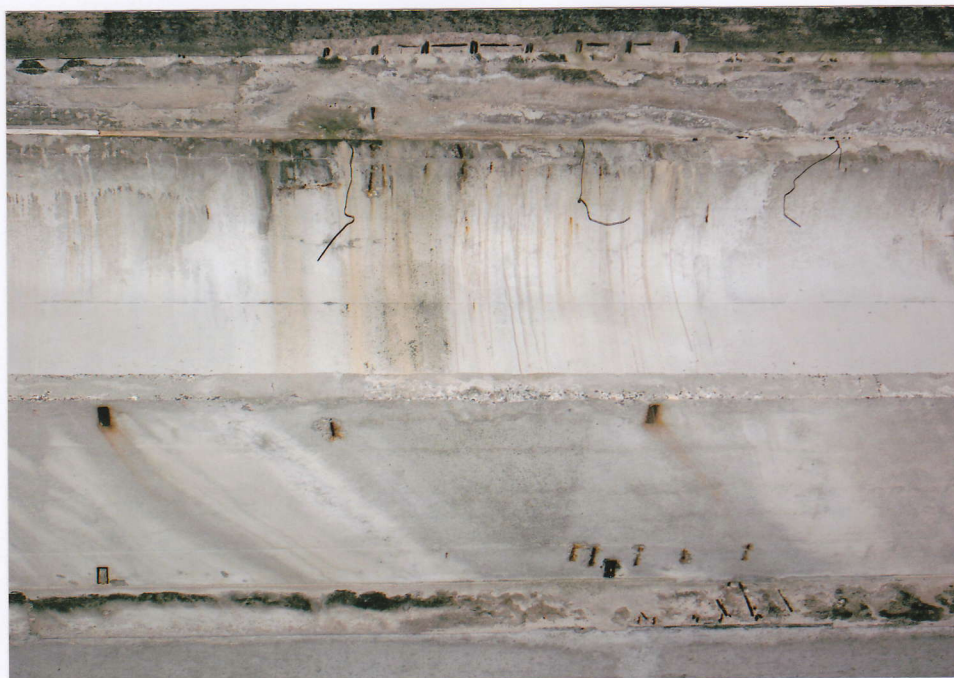
Obr.B45-851 Pravá fasáda NK za polovinou rozpětí 2. pole.  
Pohled doleva a vzhůru,  
- zatékání na fasádu a podhled NK zpod římsy s olámaným okapovýmnosem.

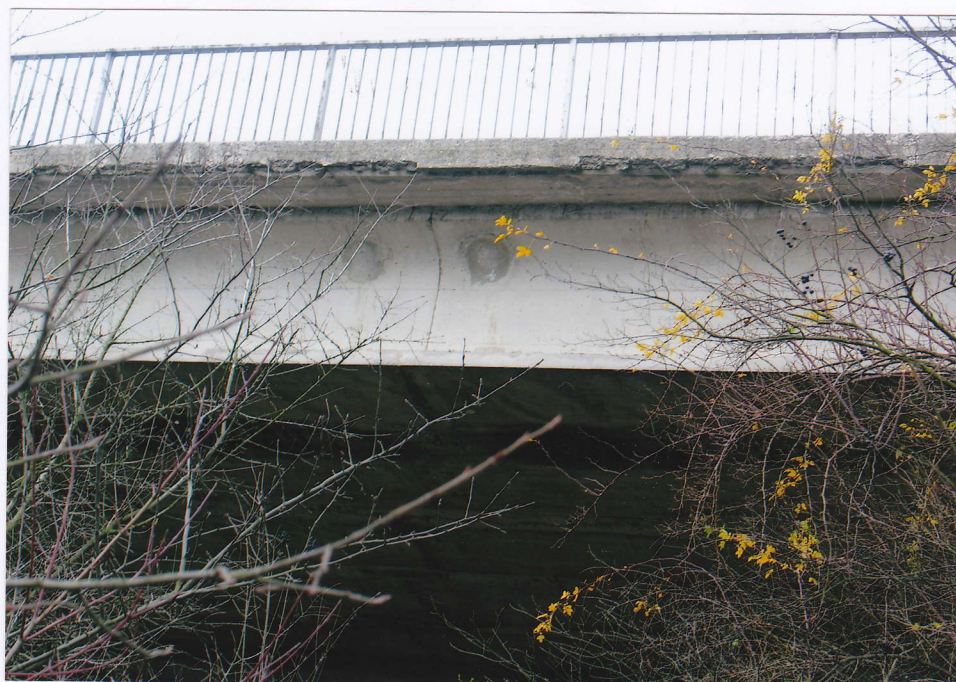
Obr.B45-145 Pravá fasáda NK ve 3. poli. Pohled doleva a  
vzhůru,  
- zatékání na fasádu a podhled NK zpod římsy s olámaným okapovýmnosem.

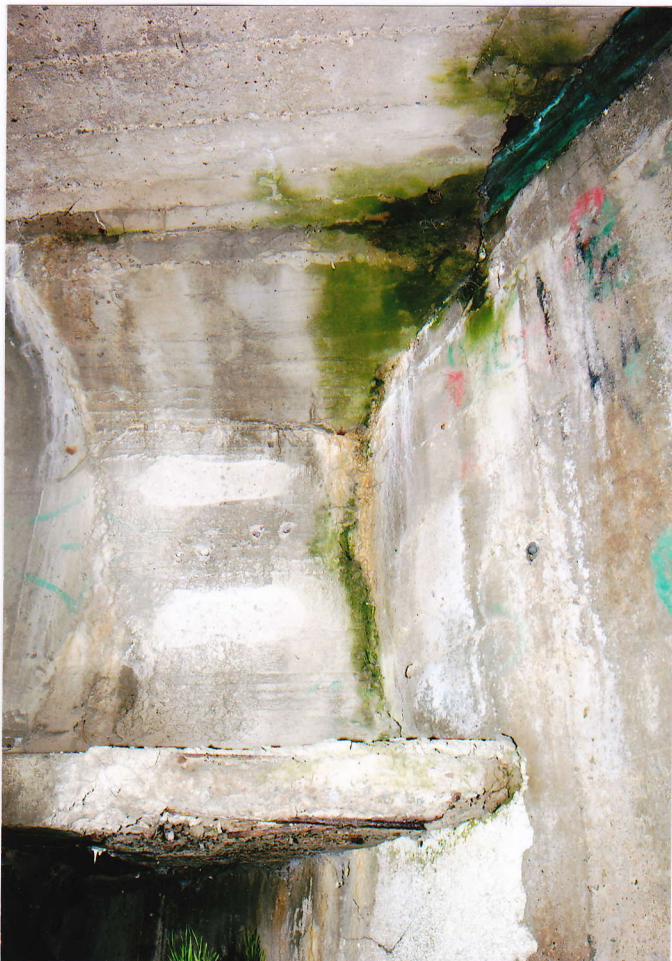
- zatékání přes římsu a mostní závěr na závěrnou zeď, na fasádu a podhled NK. Oddělování dobetonávek/příčníků od čel nosníků, zatékání do nebezpečné oblasti kotev předpjaté výztuže. Inkrustace, vzrůst mikroorganismů,
- rozpad betonu dobetonávky dolní příruby.

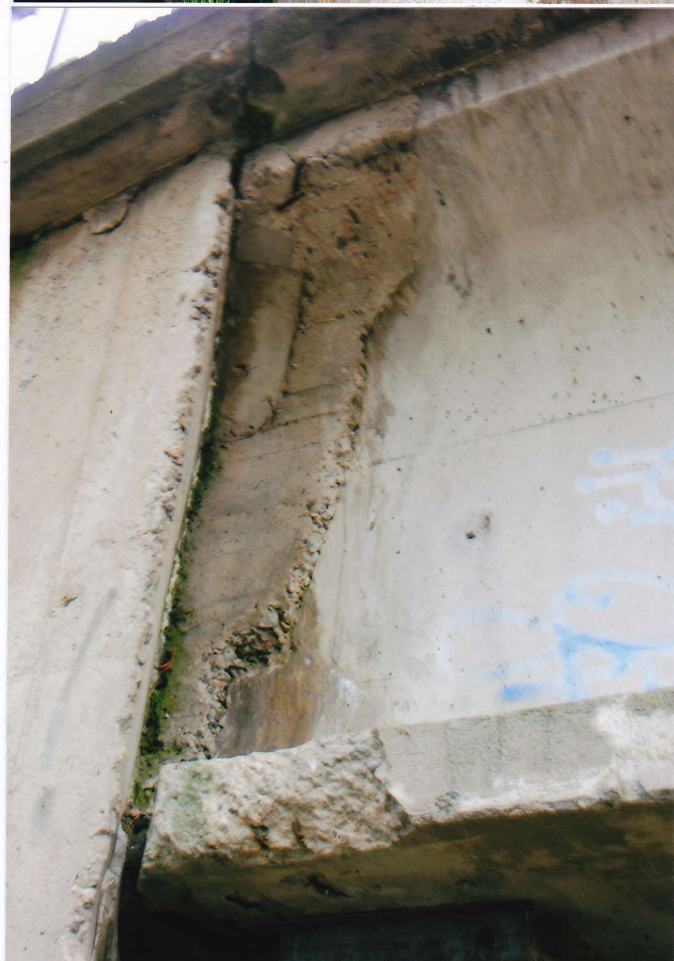
Obr.B45-829

- slabé zatékání přes římsu a mostní závěr na fasádu a podhled NK. Oddělování dobetonávek / příčníků od čel nosníků, zatékání do nebezpečné oblasti kotev předpjaté výztuže. Inkrustace zde jako doklad dlouhodobého zatékání chybí.

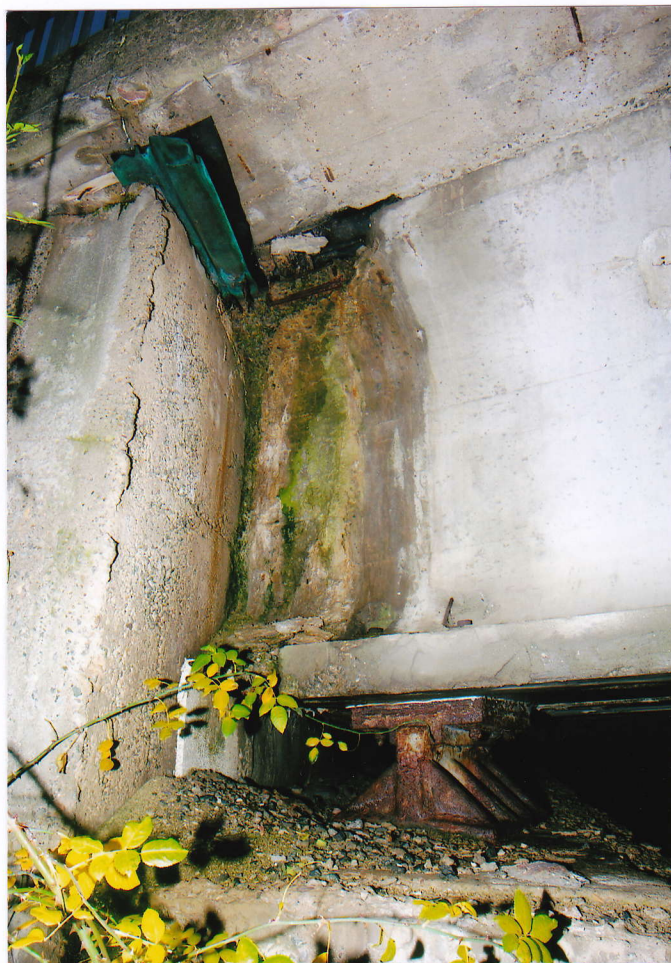
Obr.B45-880

- zatékání přes římsu a mostní závěr na závěrnou zeď, na fasádu a podhled NK. Oddělování dobetonávek/příčníků od čel nosníků, zatékání do nebezpečné oblasti kotev předpjaté výztuže. Slabé inkrustace, vzrůst mikroorganizmů,
- rozpad betonu dobetonávky dolní příruby,
- neorganická spára v římsě, pod ní měděné odvodnění.

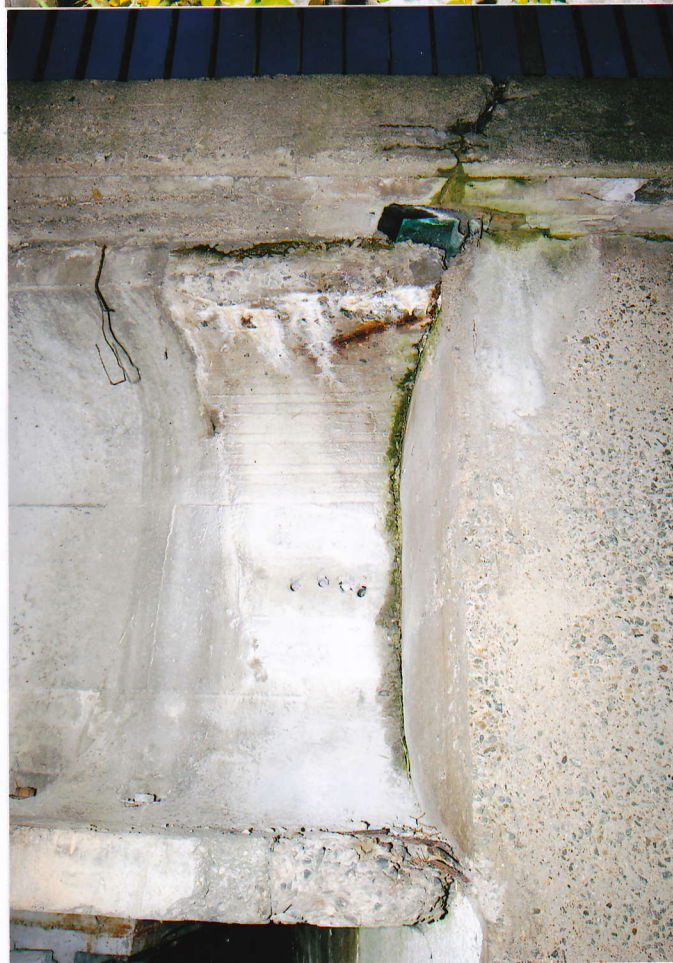
Obr.B45-884

- zatékání přes římsu a mostní závěr na fasádu a podhled NK. Oddělování dobetonávek / příčníků od čel nosníků, zatékání do nebezpečné oblasti kotev předpjaté výztuže. Inkrustace prosvítání výztuže a její koroze,
- rozpad betonu dobetonávky dolní příruby,
- neorganická spára v římsě, pod ní měděné odvodnění.

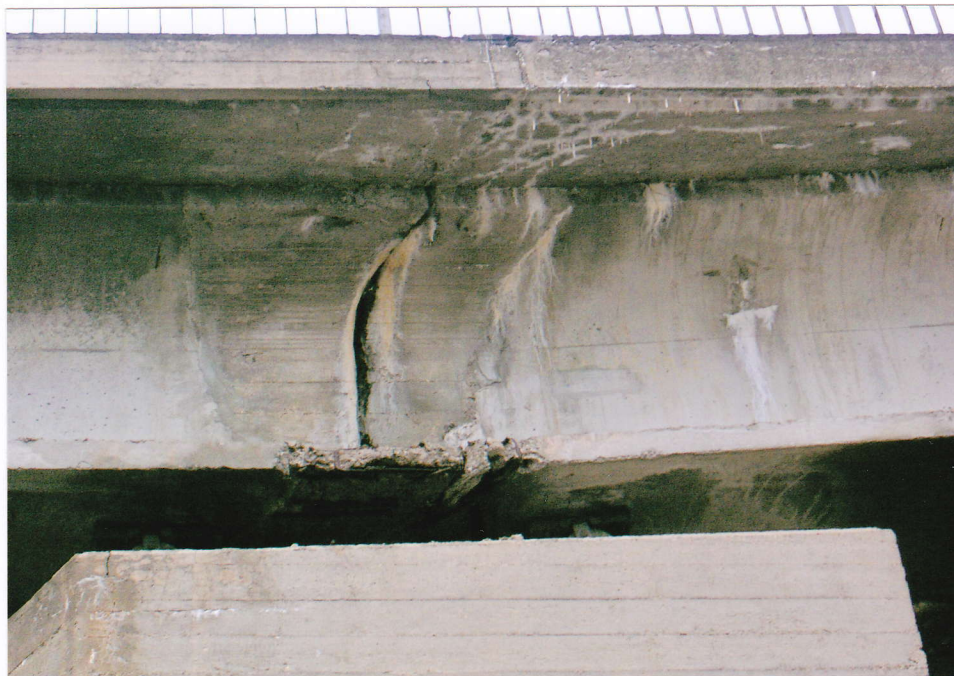
Obr.B45-835 Čela dobetonávek / podporových příčníků na levé fasádě nad 2. podpěrou. Pohled doprava a vzhůru,  
- zatékání přes římsu na fasádu a podhled NK. Oddělování dobetonávek/příčníků od čel nosníků, zatékání do nebezpečné oblasti kotev předpjaté výztuže. Trhliny v římsě, inkrustace, místy i ve formě krápníků.

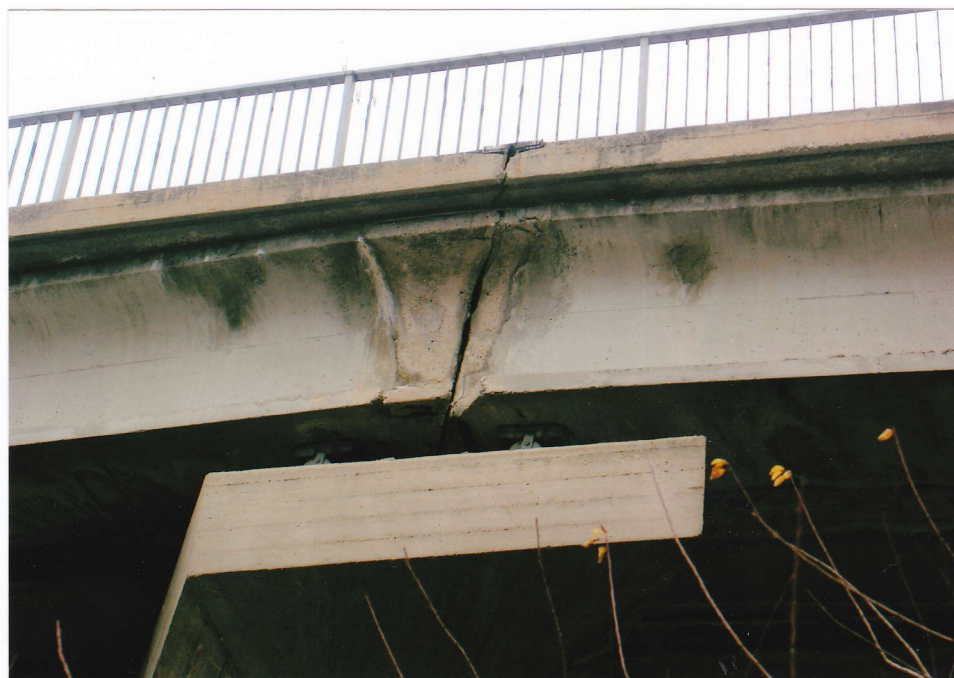
Obr.B45-837 Čela dobetonávek/podporových příčníků na pravé fasádě nad 2. podpěrou. Pohled doleva a vzhůru,  
- zatékání přes římsu na fasádu a podhled NK. Oddělování dobetonávek/příčníků od čel nosníků, zatékání do nebezpečné oblasti kotev předpjaté výztuže. Trhliny v římsě, inkrustace.
