# PROTOKOL O ZJIŠTĚNÍ STAVU PŘEDPJATÉ VÝZTUŽE

| datum prací: 25.10.2012 | | O B J E K T :<br>most ev.č. 377 - 008 přes<br>míst.komunik.a železn.v Rájci-Jestřebí | |

**most ev.č.377-008 přes žel. Brno-Česká  
Třebová na sil.II/377 v obci Rájec-Jestř**  
var. 2

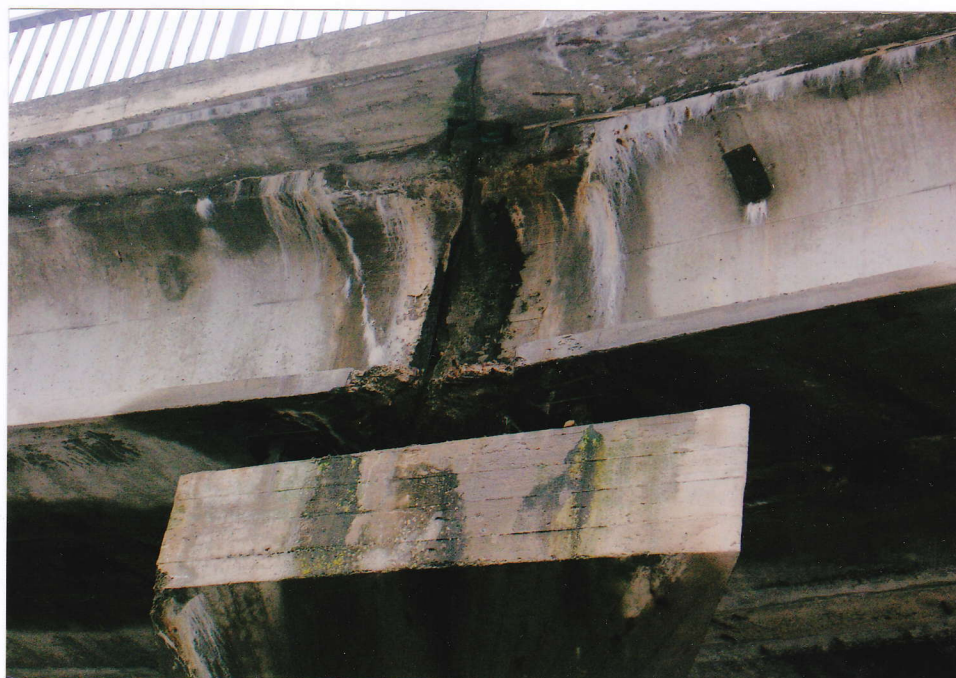
Obr.B45-840 Čela dobetonávek / podporových příčníků na levé fasádě nad 3. podpěrou. Pohled doprava a vzhůru,  
- zatékání přes římsu na fasádu a podhled NK. Oddělování dobetonávek/příčníků od čel nosníků, zatékání do nebezpečné oblasti kotev předpjaté výztuže. Trhliny v římse, inkrustace, místy i ve formě krápníků,  
- škody i na konci úložného prahu.

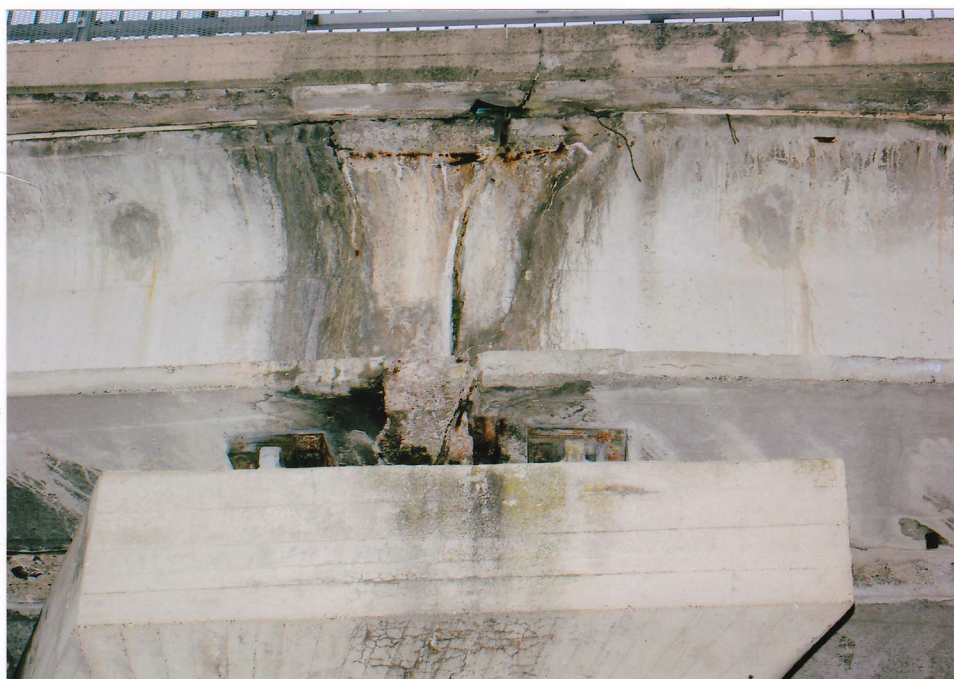
Obr.B45-843 Čela dobetonávek/podporových příčníků na pravé fasádě nad 3. podpěrou. Pohled doleva a vzhůru,  
- zatékání přes římsu na fasádu a podhled NK. Oddělování dobetonávek/příčníků od čel nosníků, zatékání do nebezpečné oblasti kotev předpjaté výztuže. Trhliny v římse, inkrustace,  
- škody i na konci úložného prahu.

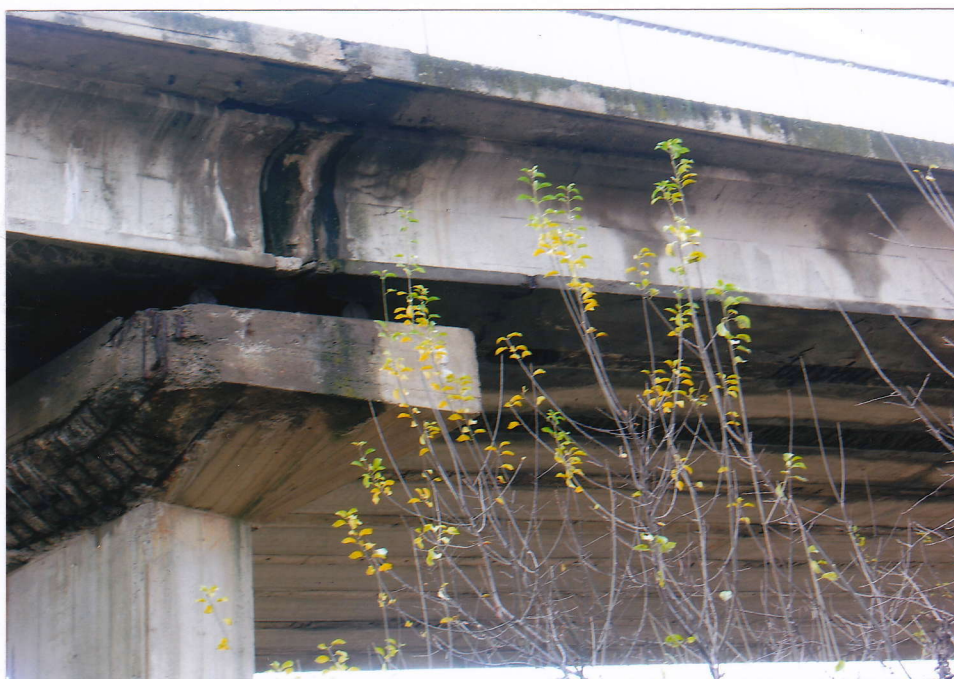
- Obr.B45-104 Čela dobetonávek / podporových příčníků na levé fasádě nad 4. podpěrou. Pohled doprava a vzhůru,
- zatékání přes římsu na fasádu a podhled NK. Oddělování dobetonávek/příčníků od čel nosníků, zatékání do nebezpečné oblasti kotev předpjaté výztuže. Trhliny v římse, inkrustace, místy i ve formě krápníků,
  - škody na konci úložného prahu jsou větší než škody na fasádě, viz obr. B45-858.

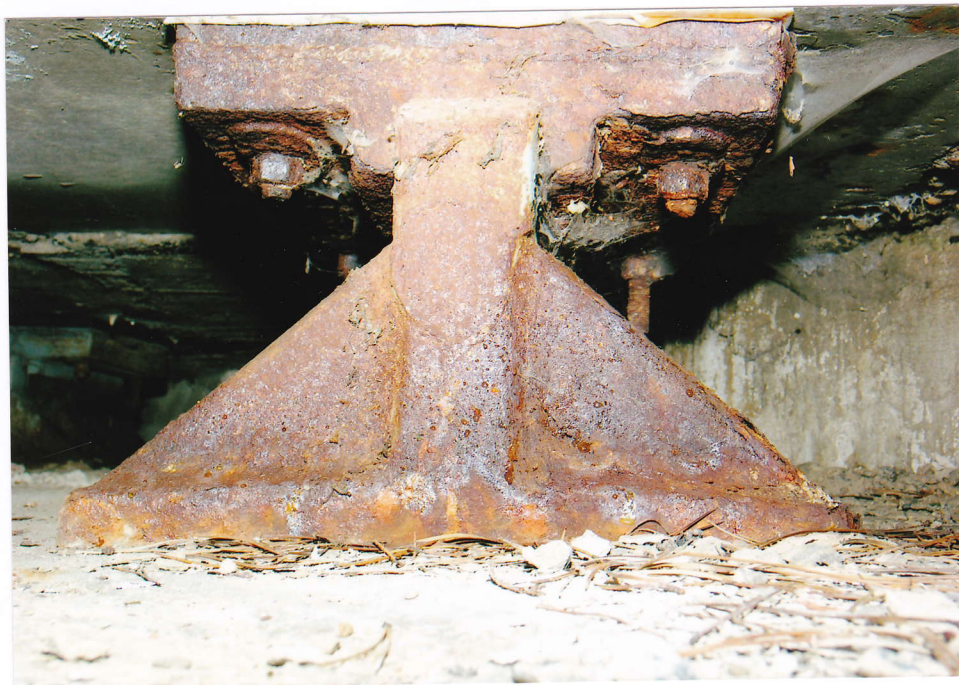
Obr.B45-822 Pevné ložisko pod 1. nosníkem, na levém konci 1. podpěry. Pohled doprava,

- ložisko je silně korodované s oslabením do 5 mm, podobně jako i další ložiska na této nižší straně mostu,
- temeno UP je relativně čisté.

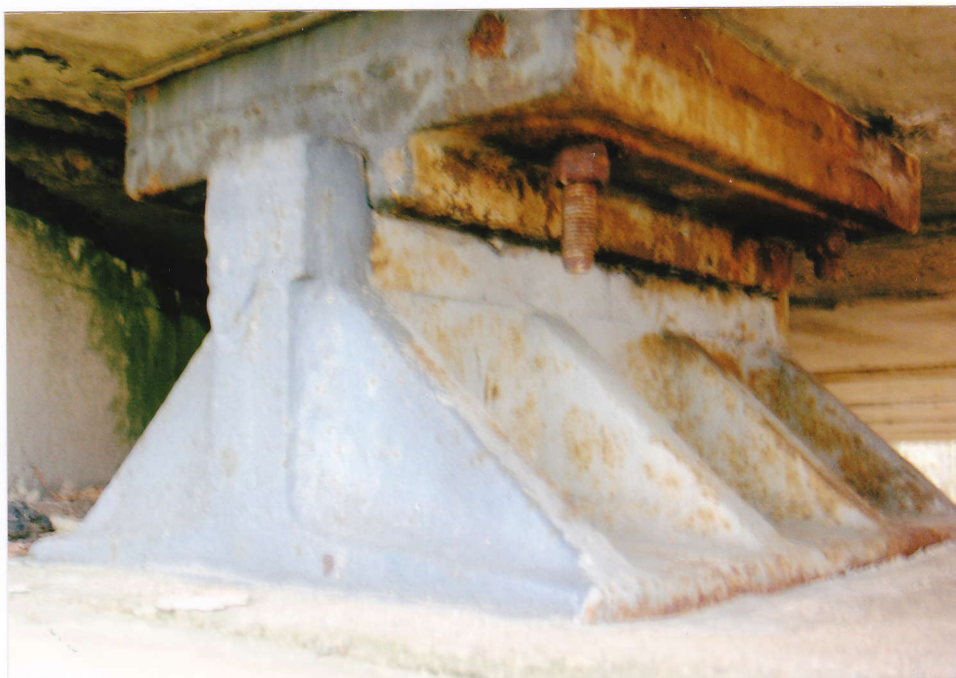
Obr.B45-828 Pevné ložisko pod 9. nosníkem, na pravém konci 1. podpěry. Pohled k Černé Hoře a doleva,

- ložisko je konzervované šedým nátěrem a jen částečně korodované bez oslabení, podobně jako i další ložiska na této vyšší straně mostu,
- temeno UP je relativně čisté.

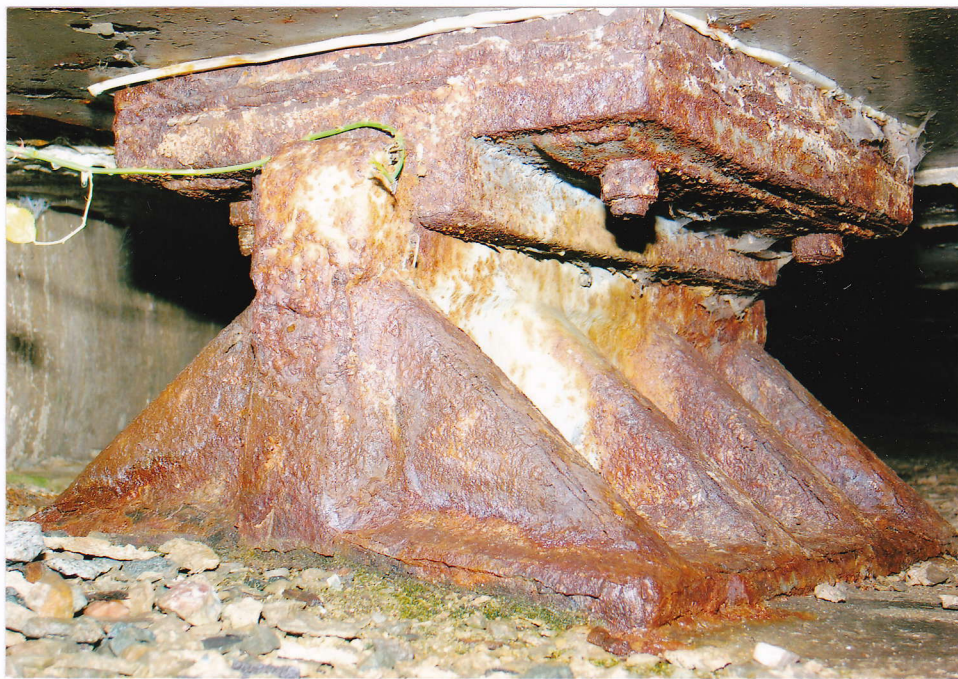
r.B45-881 Pevné ložisko pod 1. nosníkem, na levém konci 5. podpěry. Pohled ke Sloupu a doprava, ložisko je silně korodované s oslabením do 3 mm, podobně jako i další ložiska na této nižší straně mostu, temeno UP je relativně čisté.

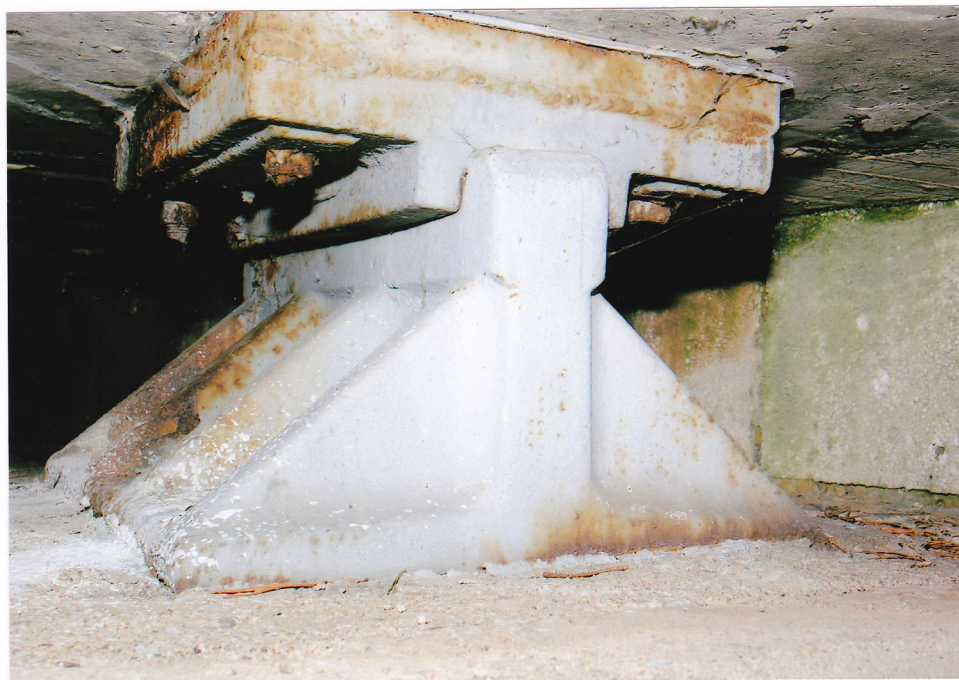
r.B45-883 Pevné ložisko pod 9. nosníkem, na pravém konci 5. podpěry. Pohled doleva a ke Sloupu, ložisko je konzervované šedým nátěrem a jen částečně korodované bez oslabení, podobně jako i další ložiska na této vyšší straně mostu, temeno UP je relativně čisté.

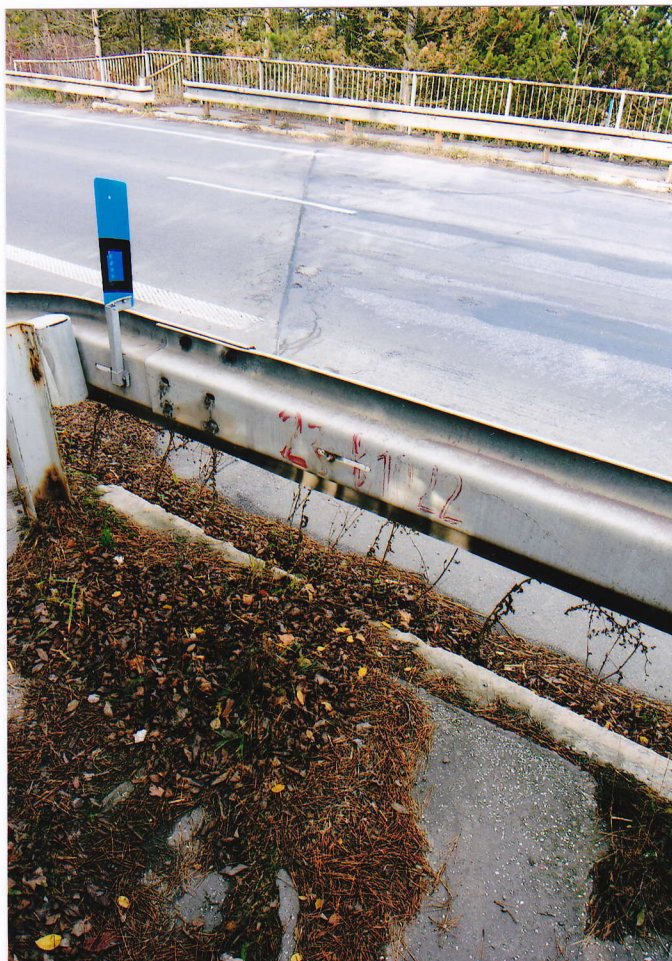
Obr.B45-106

Vozovka v místě překrytého mostního závěru (MZ) nad 1. podpěrrou. Pohled zprava do leva,

- povrchovým znakem MZ je zde proříznutá spára lemovaná sítí trhlin. K dilatačním pohybům zde nedochází, NK je na 1. podpěře uložena na pevná ložiska. Trhliny vznikly jen jako následek chyb při realizaci MZ,
- v chodnicích jsou MZ provedeny obdobně jako ve vozovce, navíc znečištěné.

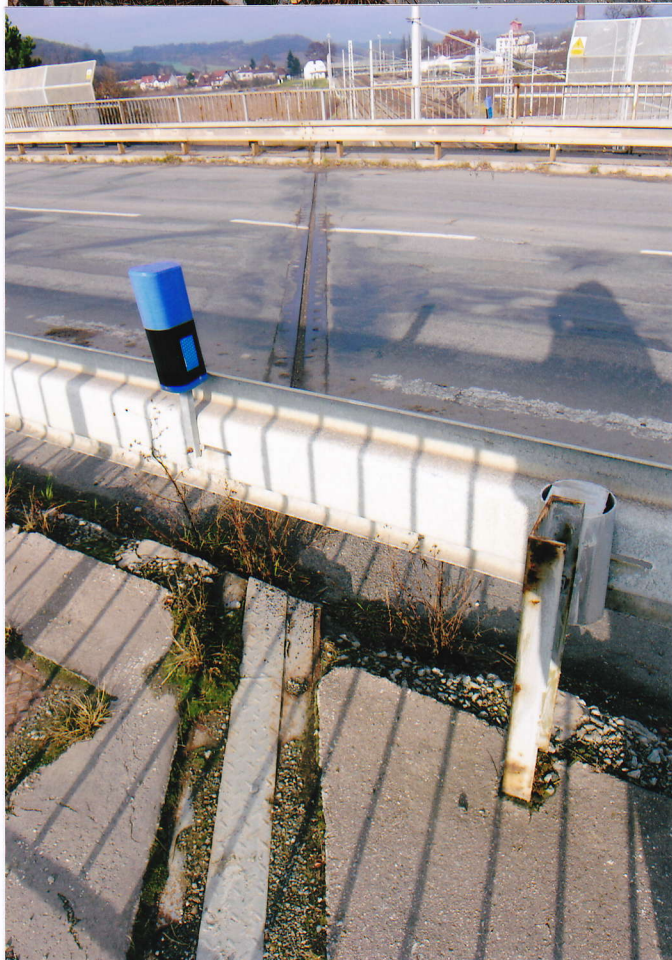
Obr.B45-107

Mostní závěr je zde, nad 2. podpěrrou vytvořen jako povrchový, mechanický typu GHH-60. Pohled zprava do leva,

- NK je na 2. podpěře uložena na pohyblivá ložiska,
- těsnicí gumová vložka se zdá novější a nebylo zjištěno její poškození. Průsaky do nižších částí mostní konstrukce jsou zaviněny trhlinami v okolní vozovce, chybami či poruchami v připojení hydroizolace na MZ a částečně známou vadou MZ GHH,
- v chodnicích jsou MZ vytvořeny klasicky jako doplněk GHH,
- dilatačním pohybům zde není bráněno.

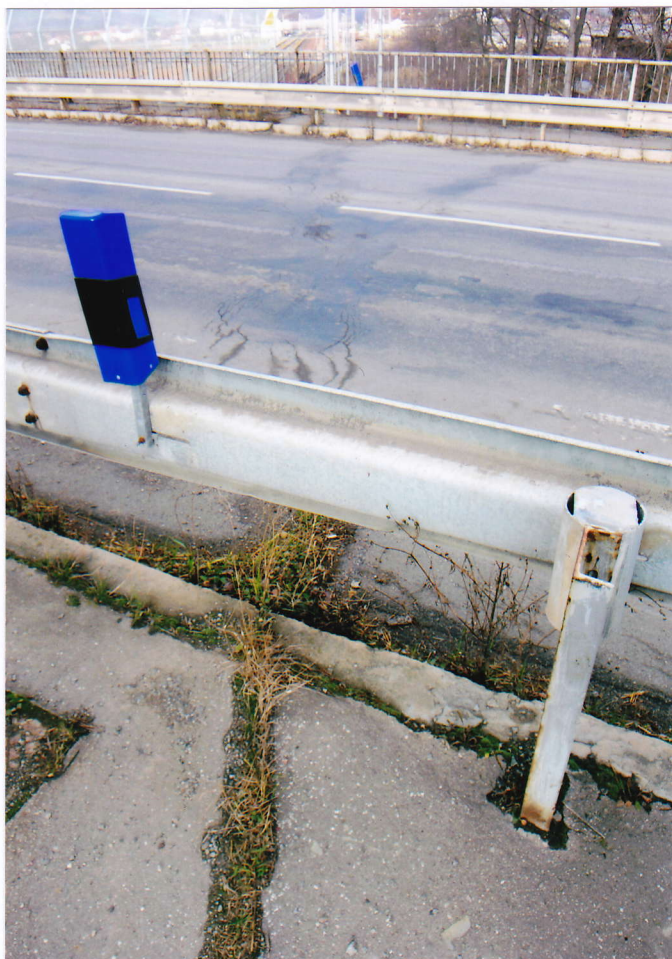
Obr.B45-108

Vozovka v místě překrytého mostního závěru (MZ) nad 3. podpěrrou. Pohled zprava do leva,

- povrchovým znakem MZ je zde proříznutá spára lemovaná sítí trhlin. K dilatačním pohybům zde nedochází, NK je na 1. podpěře uložena na pevná ložiska. Trhliny vznikly jen jako následek chyb při realizaci MZ a jsou z větší části nerovně opraveny,
- v chodnících jsou MZ provedeny obdobně jako ve vozovce, navíc znečištěné.

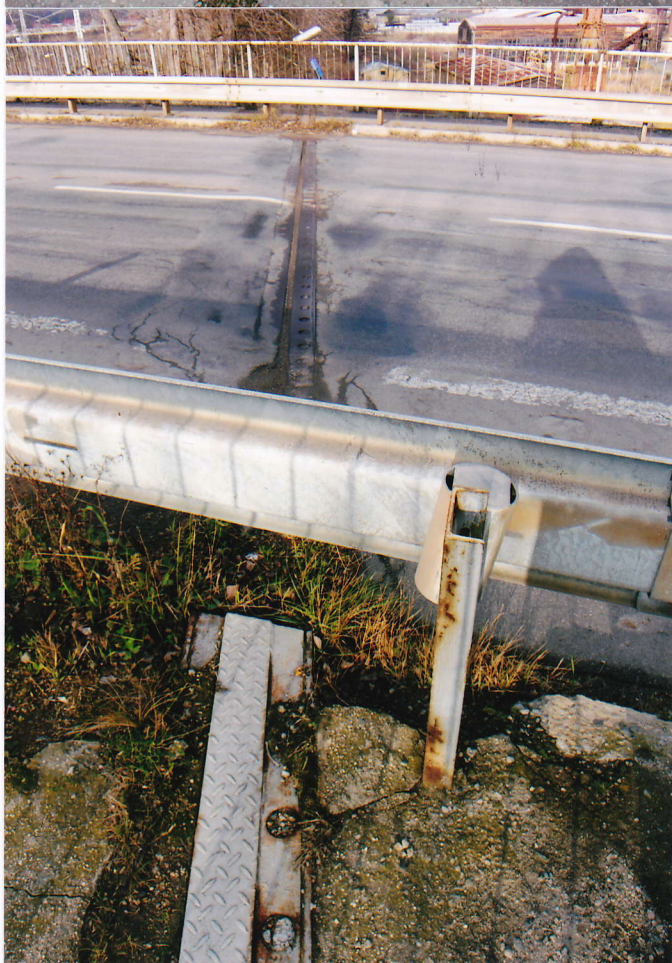
Obr.B45-109

Mostní závěr je zde, nad 4. podpěrrou vytvořen jako povrchový, mechanický typu GHH-60. Pohled zprava do leva,

- NK je na 4. podpěře uložena na ohyblivá ložiska,
- těsnicí gumová vložka se zdá novější a nebylo zjištěno její poškození. Průsaky do nižších částí mostní konstrukce jsou zaviněny trhlinami v okolní vozovce, chybami či poruchami v připojení hydroizolace na MZ a částečně známou vadou MZ GHH,
- v chodnících jsou MZ vytvořeny klasicky jako doplněk GHH,
- dilatačním pohybům zde není bráněno.

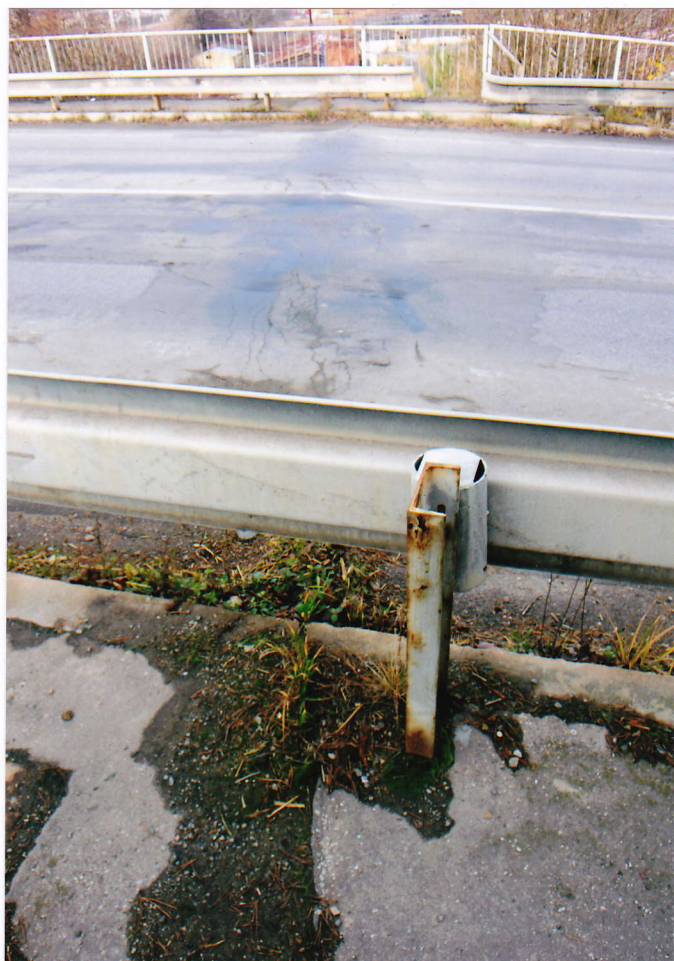
Obr.B45-110

Vozovka v místě překrytého mostního závěru (MZ) nad 5. podpěrou. Pohled zprava do leva,

- povrchovým znakem MZ je zde proříznutá spára lemovaná sítí trhlin. K dilatačním pohybům zde nedochází, NK je na 5. podpěře uložena na pevná ložiska. Trhliny vznikly jen jako následek chyb při realizaci MZ a jsou nerovně opravovány,
- v chodnících jsou MZ provedeny obdobně jako ve vozovce, navíc znečištěné.

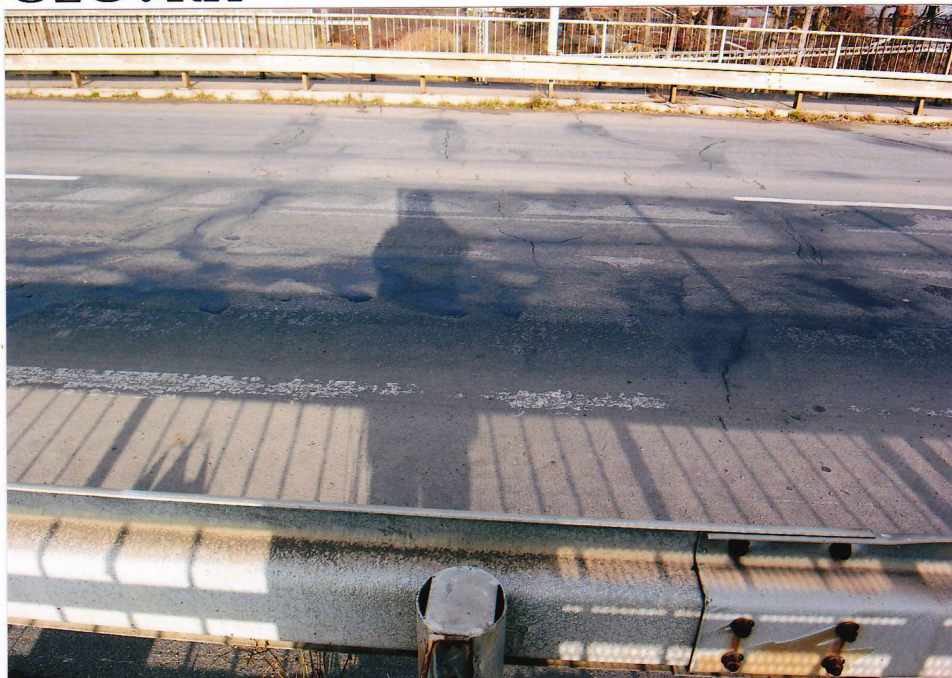
Obr.B45-128 Vozovka nad 2. polem. Pohled zprava do leva,

- příklad poškození krytu nepravidelnými, převážně příčnými trhlinami. Trhliny jsou nesprávně opravovány nátěrovou technologií, což způsobuje neklidnou jízdu vozidel,
- příčinou jejich vzniku je pronikání vody do vrstev vozovky hlavně trhlinami v okrajových spárách (u vyššího, pravostranného obrubníku).

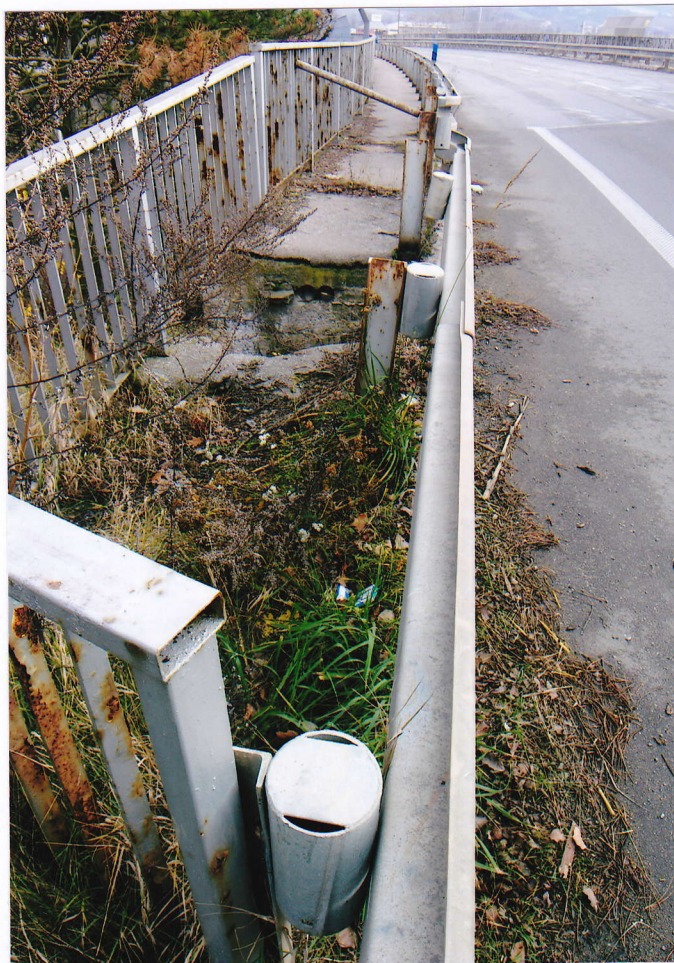
Obr.B45-111

Levý okraj mostu před začátkem chodníku. Pohled ve směru staničení ke Sloupu,

- okraj zemního tělesa je pokleslý, zábradlí vykloněno. Jeho stabilitu zajišťuje propojení se sloupky svodidla. Zábradlí i svodidlo korodují asi na 40% svých povrchů, nejvíce ve svých patách, u svodidla navíc spojovací materiál,
- svodidlo je místy drobně havarované,
- znečištění organickými zbytky a zarůstání travinami.

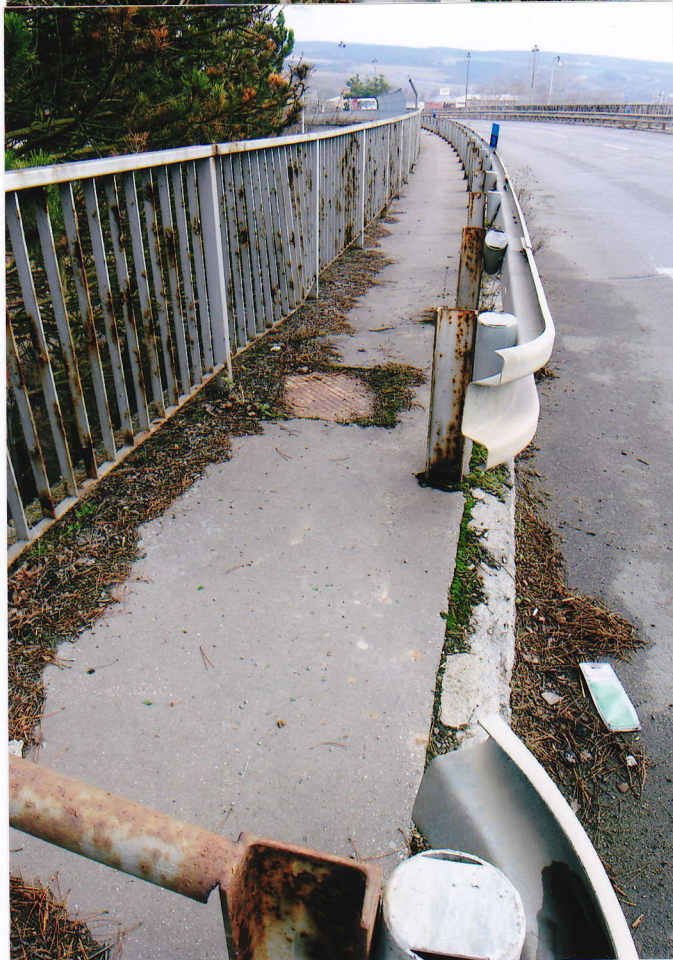
Obr.B45-112

Levý okraj mostu za začátkem chodníku. Pohled ve směru staničení ke Sloupu,

- druhý díl zábradlí vlevo je vybouleno z důvodu chybějící možnosti dilatace. Zábradlí i svodidlo korodují asi na 40% svých povrchů, nejvíce ve svých patách, u svodidla navíc spojovací materiál,
- svodidlo je místy drobně havarované,
- v chodníku ocelové poklopy jako vstupy do podchodníkových prostor,
- znečištění organickými zbytky a zarůstání travinami.

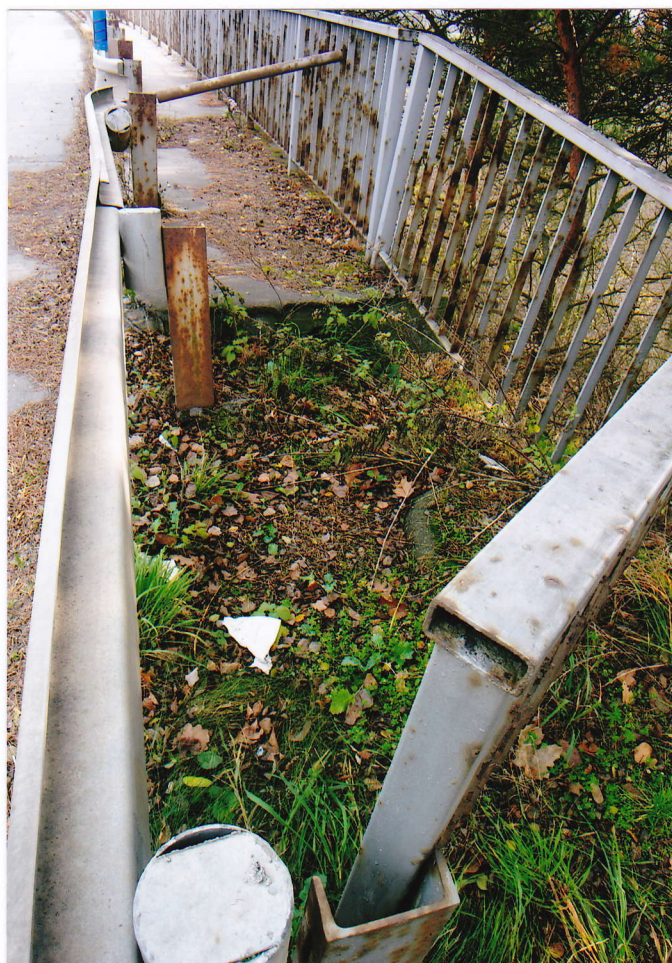
Obr.B45-113

Pravý okraj mostu před začátkem chodníku. Pohled ve směru staničení ke Sloupu,

- okraj zemního tělesa je pokleslý, zábradlí vykloněno. Jeho stabilitu zajišťuje propojení se sloupky svodidla. Zábradlí i svodidlo korodují asi na 40% svých povrchů, nejvíce ve svých patách, u svodidla navíc spojovací materiál,
- svodidlo je místy drobně havarované,
- znečištění organickými zbytky a zarůstání travinami.

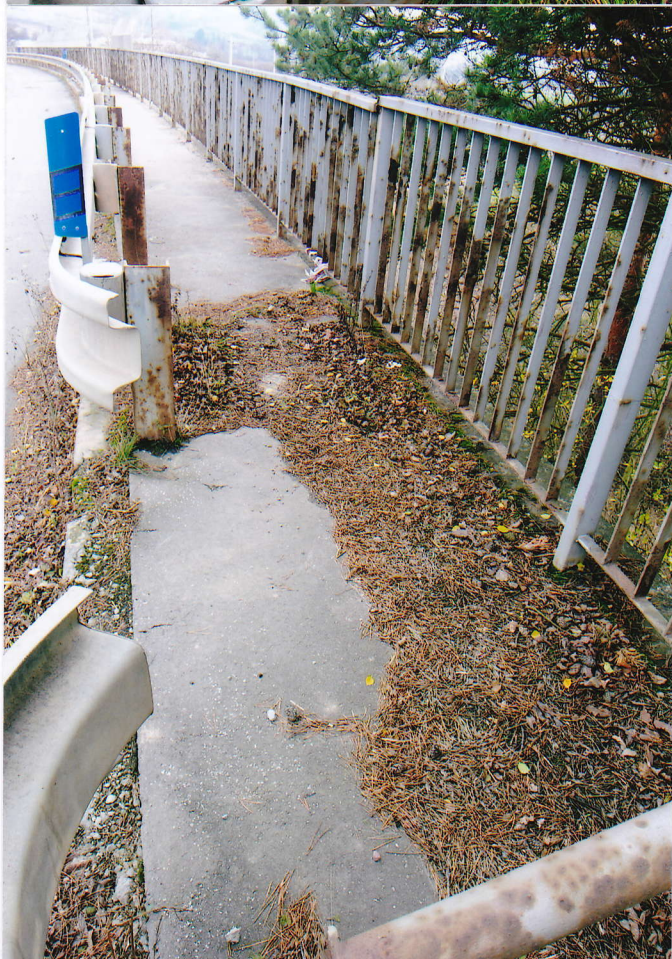
Obr.B45-114

Pravý okraj mostu za začátkem chodníku. Pohled ve směru staničení ke Sloupu,

- zábradlí vpravo je přerušené a předchozí díl vyzdvižen. Zábradlí i svodidlo korodují asi na 40% svých povrchů, nejvíce ve svých patách, u svodidla navíc spojovací materiál,
- svodidlo je místy drobně havarované,
- znečištění organickými zbytky a zarůstání travinami.

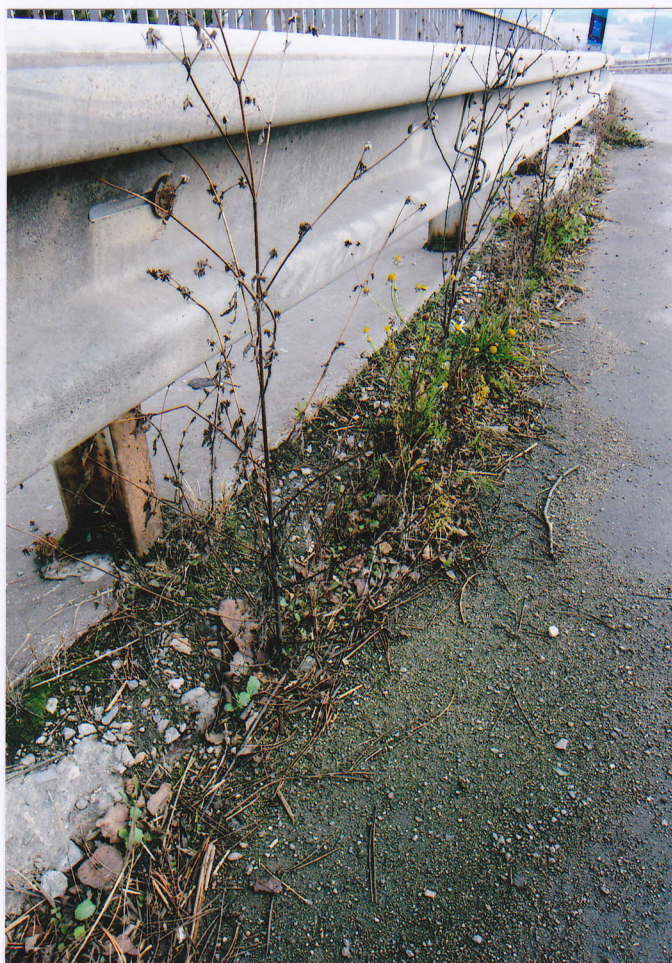
Obr. B45-115

Levostranný obrubník na začátku 1. pole. Pohled ve směru staničení, ke Sloupu,

- obrubník z monolitického betonu se rozpadl. Ve zvětralinách rostou byliny a kryjí je organické zbytky,
- koroze patek svodidla a jeho spojovacího materiálu.

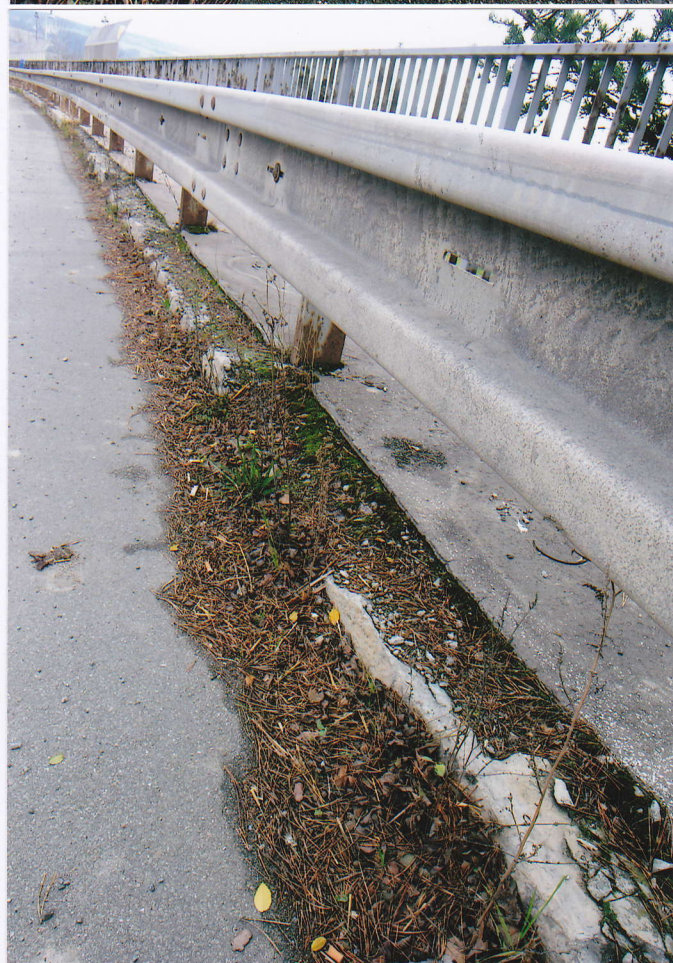
Obr. B45-116

Pravostranný obrubník na začátku 1. pole. Pohled ve směru staničení, ke Sloupu,

- obrubník z monolitického betonu se rozpadl. Ve zvětralinách rostou byliny a kryjí je organické zbytky,
- koroze patek svodidla a jeho spojovacího materiálu.

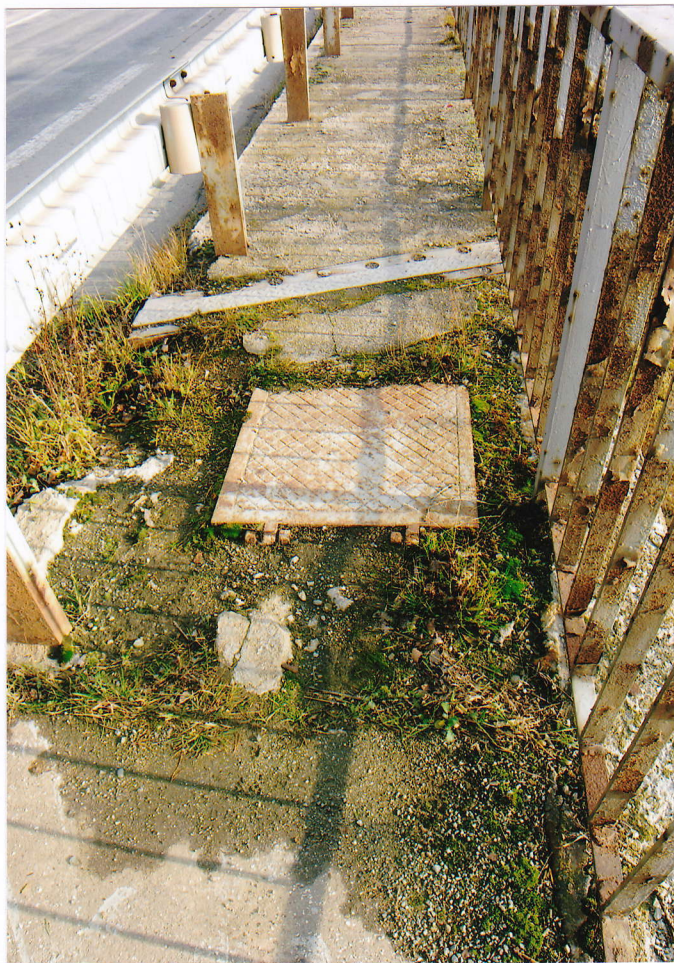
Obr.B45-125

Pravostranný chodník před koncem mostu. Pohled ve směru staničení, ke Sloupu,

- chodník opravován možná při opravě podchodníkových prostor. Místo krytu z LA realizován cementový beton nevalné kvality. Ten větrá. Ve spárách rostou traviny.
- koroze patek svodidla a jeho spojovacího materiálu.

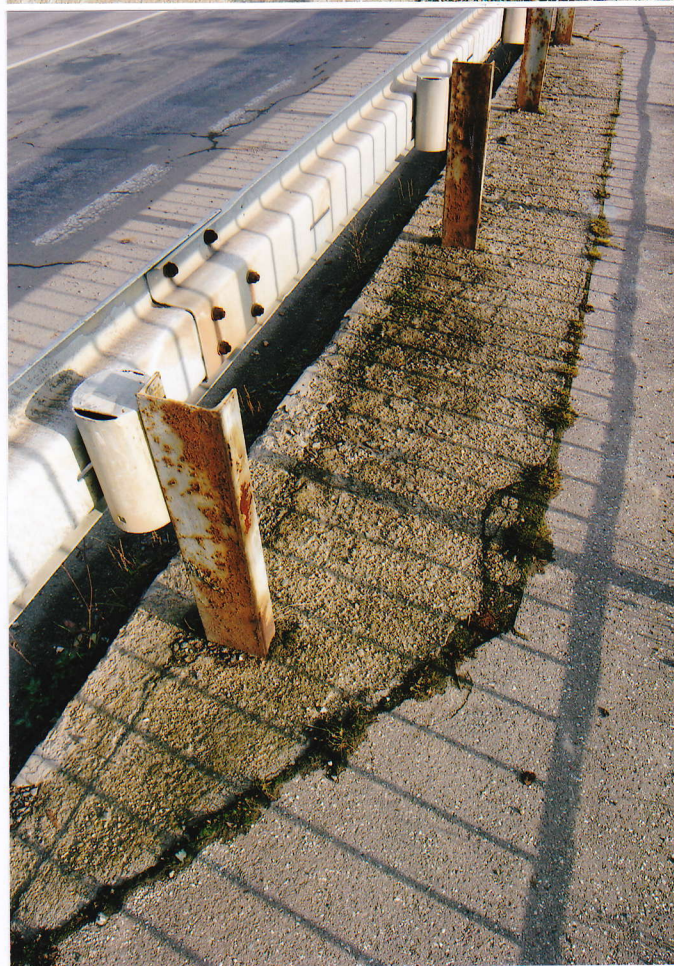
Obr.B45-126

Pravostranný chodník před koncem mostu. Pohled ve směru staničení, ke Sloupu,

- chodník částečně opravován možná v souvislosti s opravou monolitického obrubníku. Místo krytu z LA realizován cementový beton nevalné kvality. Ten zvětřel. Ve zvětřalinách rostou byliny a kryjí je organické zbytky,
- koroze patek svodidla a jeho spojovacího materiálu.

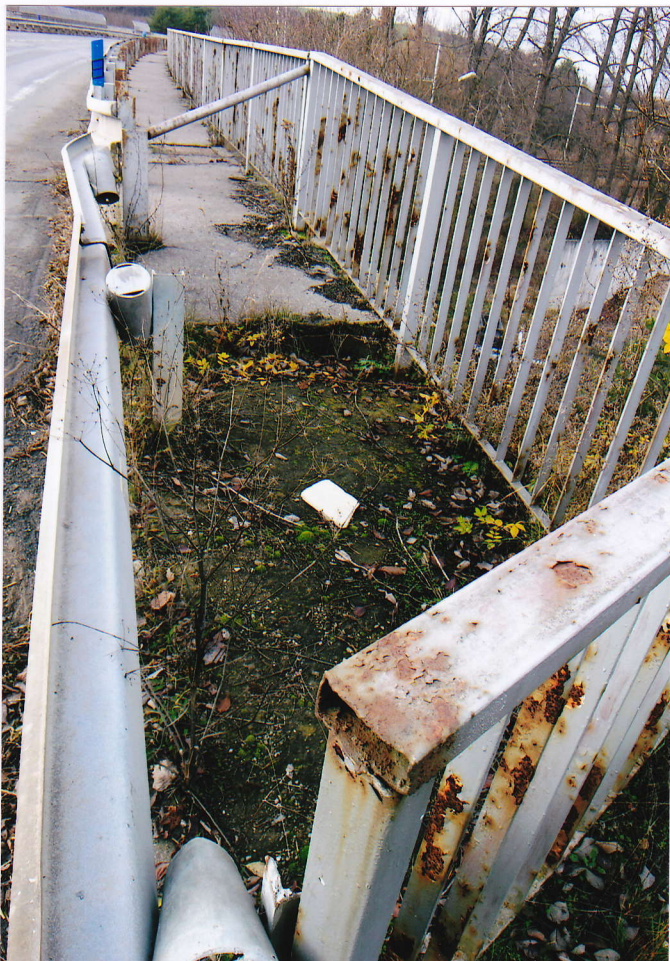
Obr.B45-117

Levý okraj mostu za koncem chodníku. Pohled proti směru staničení k Černé Hoře,

- okraj zemního tělesa je pokleslý, zábradlí vykloněno. Jeho stabilitu zajišťuje propojení se sloupky svodidla. Zábradlí i svodidlo korodují asi na 40% svých povrchů, nejvíce ve svých patách, u svodidla navíc spojovací materiál,
- svodidlo je místy drobně havarované,
- znečistění organickými zbytky a zarůstání travinami.

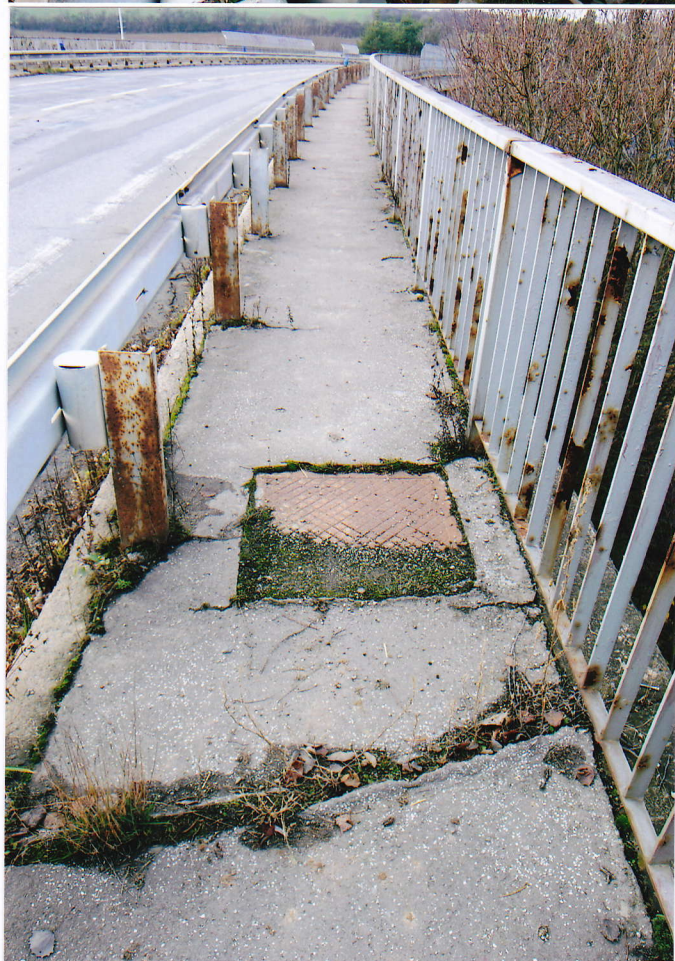
Obr.B45-119

Levý okraj mostu před koncem chodníku. Pohled proti směru staničení k Černé Hoře,

- zábradlí i svodidlo korodují asi na 40% svých povrchů, nejvíce ve svých patách, u svodidla navíc spojovací materiál,
- svodidlo je místy drobně havarované,
- kryt z LA deformován v okolí neutěsněné a znečistěné dilatační spáry,
- v chodníku ocelové poklopy jako vstupy do podchodníkových prostor,
- znečistění organickými zbytky a zarůstání travinami.

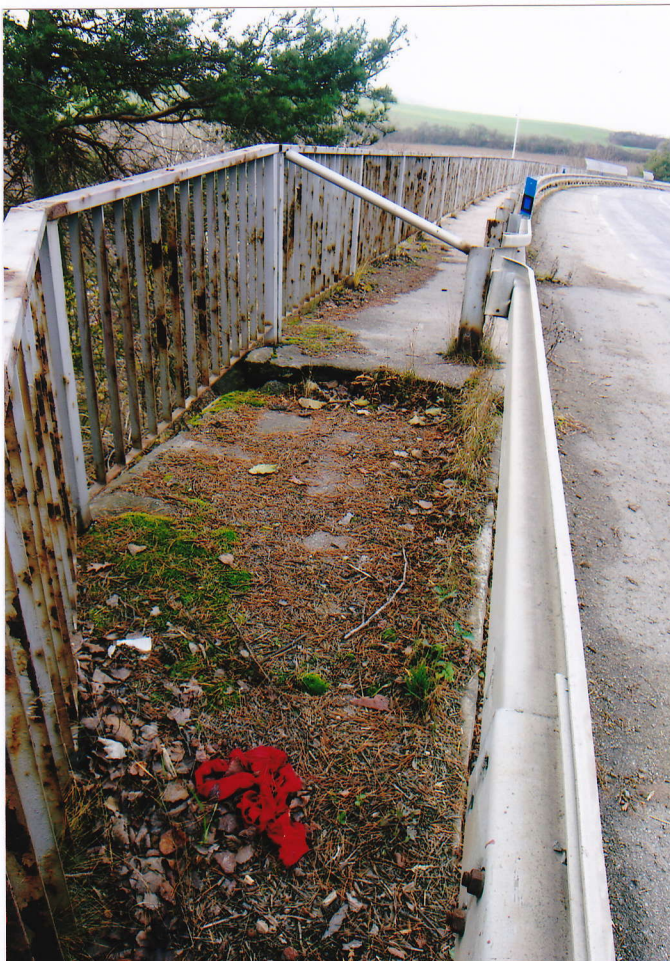
Obr.B45-118

Pravý okraj mostu za koncem chodníku. Pohled proti směru staničení k Černé Hoře,

- okraj zemního tělesa je pokleslý, zábradlí vykloněno. Jeho stabilitu zajišťuje propojení se sloupky svodidla. Zábradlí i svodilo korodují asi na 40% svých povrchů, nejvíce ve svých patách, u svodidla navíc spojovací materiál,
- svodidla jsou místy drobně havarovaná,
- znečištění organickými zbytky a zarůstání travinami.

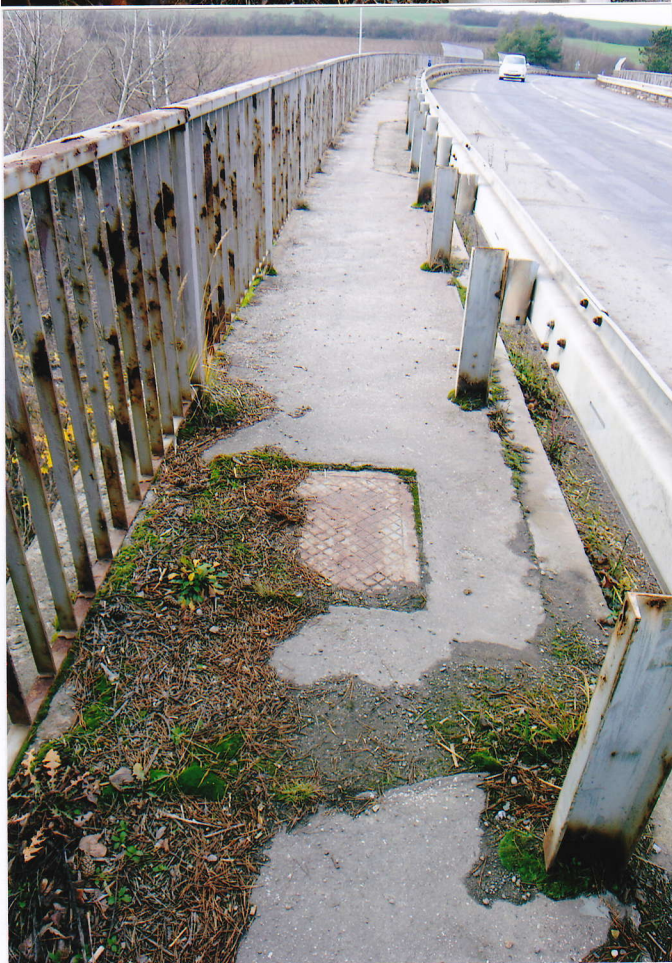
Obr.B45-120

Pravý okraj mostu před koncem chodníku. Pohled proti směru staničení k Černé Hoře,

- zábradlí vpravo je přerušené a předchozí díl vyzdvižen. Zábradlí i svodilo korodují asi na 40% svých povrchů, nejvíce ve svých patách, u svodidla navíc spojovací materiál,
- svodidla jsou místy drobně havarovaná,
- dilatační spára v krytu chodníku je neutěsněná a znečištěná,
- v chodníku ocelové poklopy jako vstupy do podchodníkových prostor,
- znečištění organickými zbytky a zarůstání travinami.

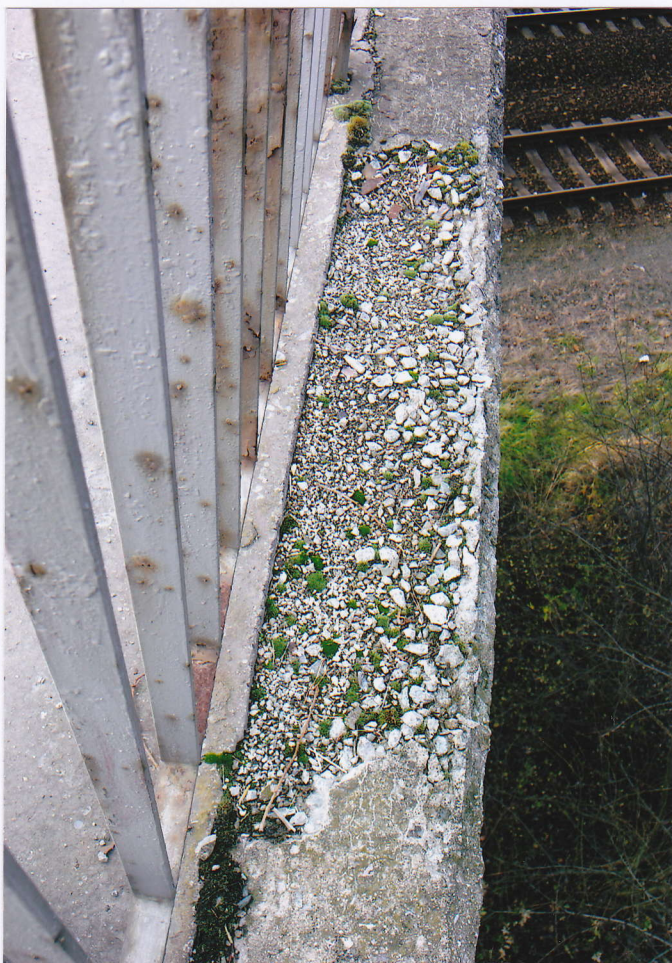
Obr.B45-133

Levostranná římsa ve 3. poli. Pohled proti směru staničení k Černé Hoře a dolů,

- příklad rozpadu betonu horního povrchu římsy a vzrůst mechů ve zplodinách větrání. Pod okrajem zábradlí je nerozpadlý LA.

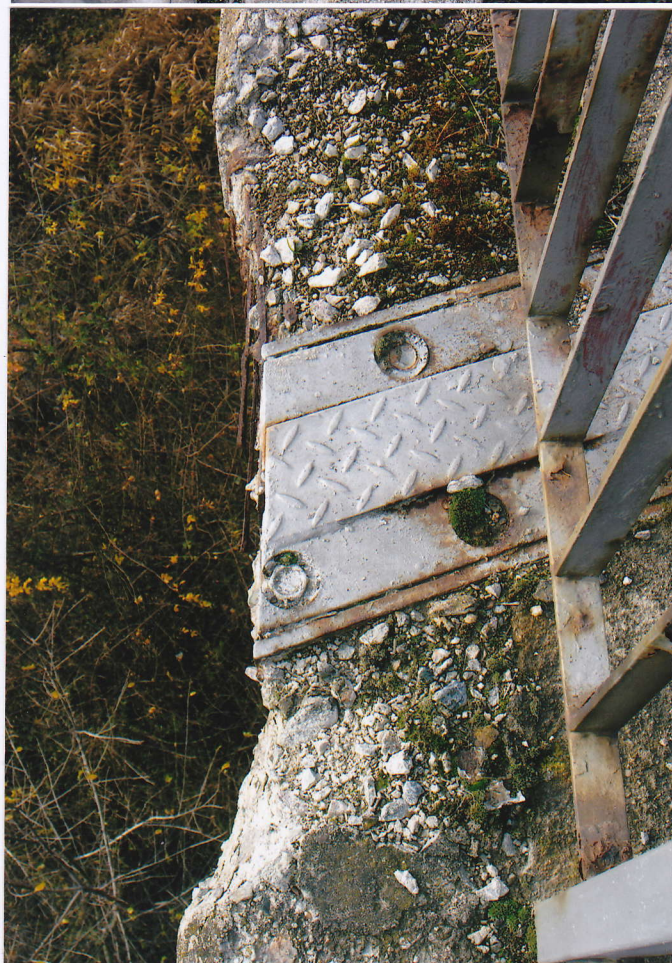
Obr.B45-132 Pravostranná římsa nad 4. podpěrrou. Pohled proti směru staničení k Černé Hoře a dolů,

- příklad hloubkového rozpadu římsy v okolí mostního závěru.

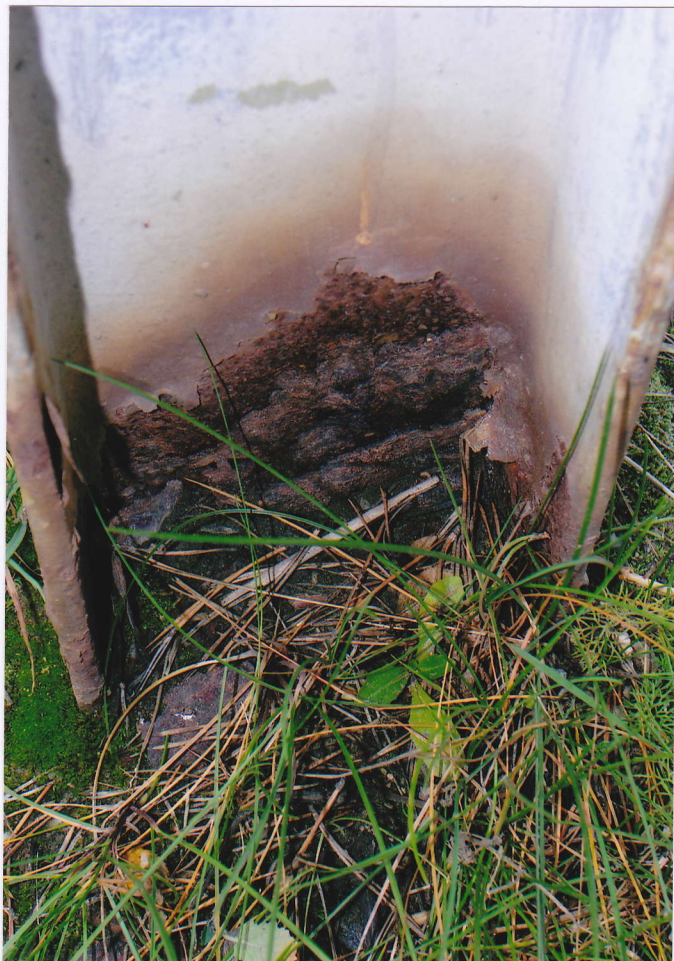
Obr.B45-127

Příklad koroze paty svodidlového sloupku,

- pata koroduje díky delšímu pobytu ve vlhku v zimním období, a díky slané vodě ze zimních posypů. V létě udržuje vlhkost zase vzroslá ze-  
leň (údržba!).

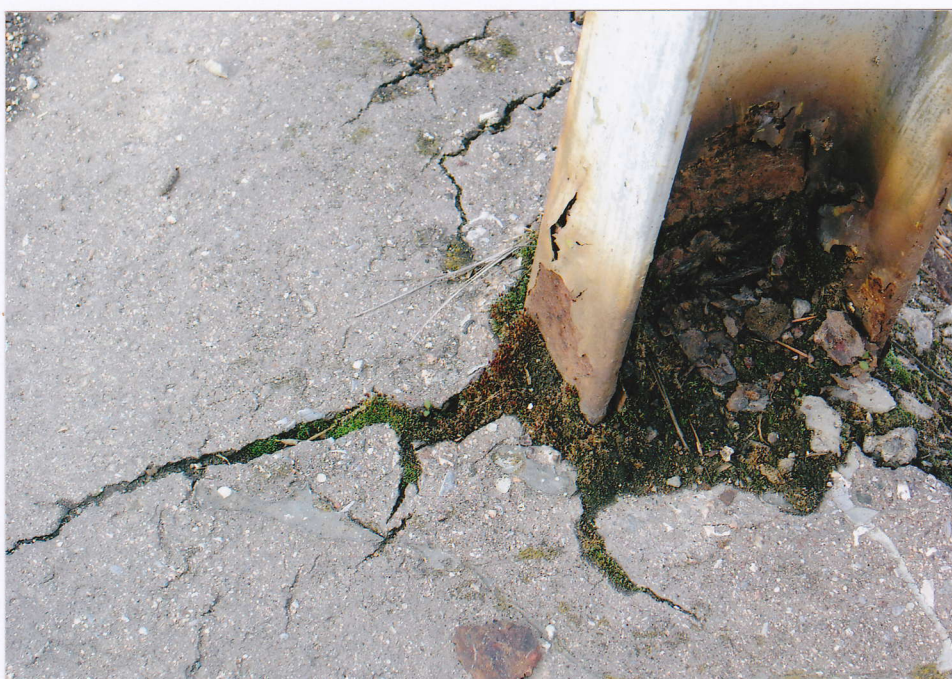
Obr.B45-128 Příklad koroze paty svodidlového sloupku a zvedání krytu chodníku díky pronikání vody do jeho podloží v zimních měsících,

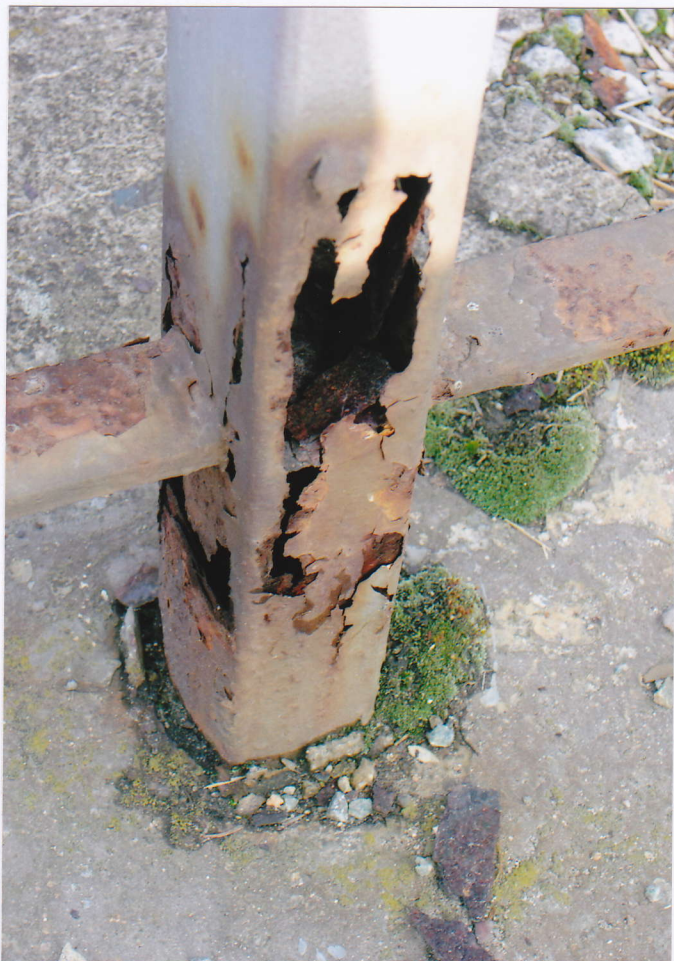
Obr.B45-131

**Příklad koroze paty zábradelního sloupku,**

- výrazněji korodují zábradelní sloupky v místě dilatace madel. Dolní madlo se do sloupku zasouvá netěsněným otvorem a ani horní madlo sloupek z uzavřeného profilu neutěsňuje,
- voda pronikající do sloupku ho částečně zamrazí deformuje (do kruhové trubky), ale hlavně působí jeho korozi z nenakonzervovaného vnitřku.

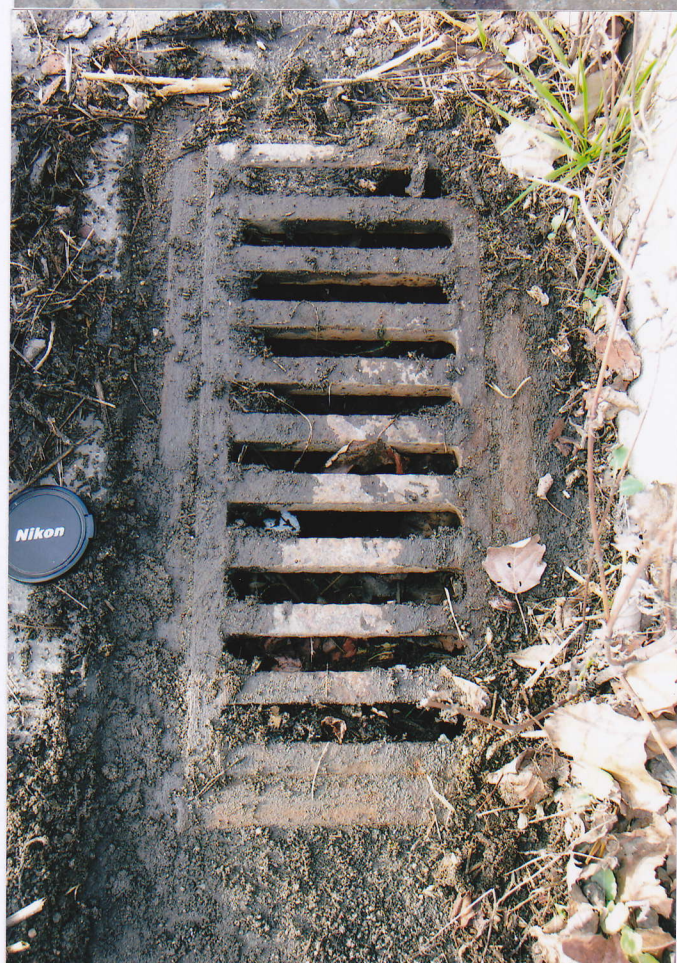
Obr.B45-134

**Mostní odvodňovač po částečném očištění,**

- rozměr odvodňovače asi 300 x 600 mm. Jeho krycí mříž nemá hydraulicky správný tvar, voda ji částečně "přebíhá".
