# PROTOKOL O ZJIŠTĚNÍ STAVU PŘEDPJATÉ VÝZTUŽE

| datum prací: 25.10.2012 | | O B J E K T :<br>most ev.č. 377 - 008 přes<br>míst.komunik.a železn.v Rájci-Jestřebí | |

**most ev.č.377-008 přes žel. Brno-Česká  
Třebová na sil.II/377 v obci Rájec-Jestř**  
var. 2

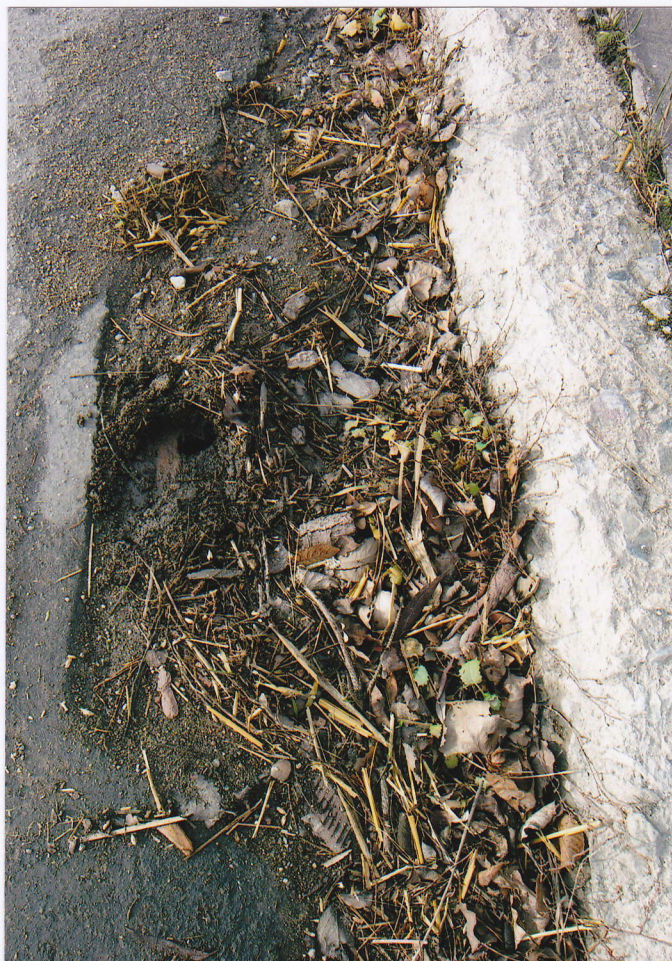
Obr. B45-121

Příklad zaneseného mostního odvodňovače při levém obrubníku,

- mostní svršek je v celé své délce příčně skloněn doleva,
- podélné spády sice nejsou nejmenší, ale organických zbytků je na vozovce velké množství, takže téměř všechny jsou zaneseny. Tvar nezaneseného odvodňovače je vidět po očištění na B45-134.

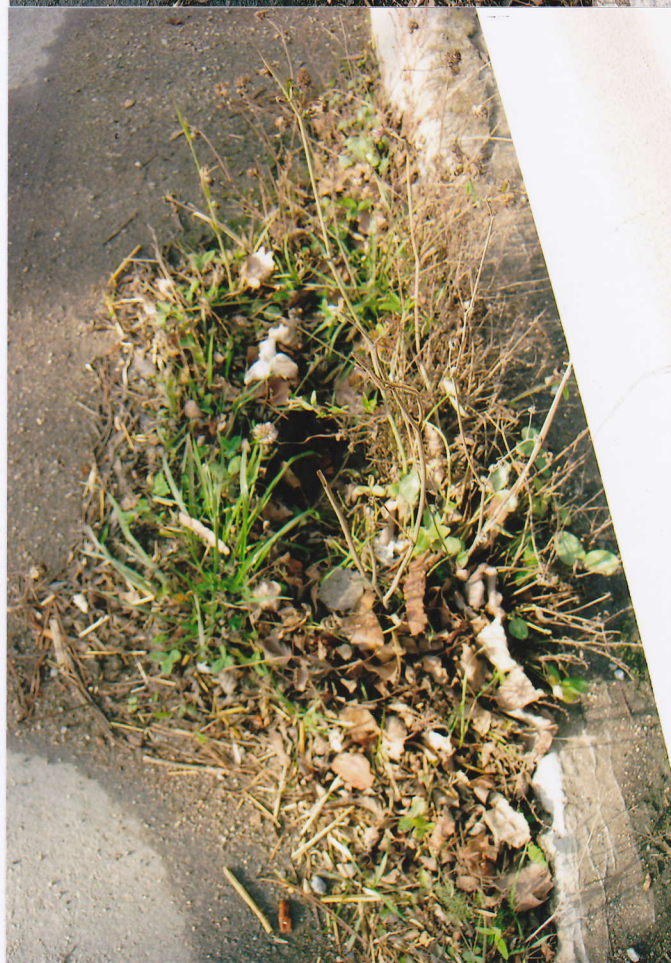
Obr. B45-122

Další příklad zaneseného mostního odvodňovače při levém obrubníku,

- mostní svršek je v celé své délce příčně skloněn doleva,
- podélné spády sice nejsou nejmenší, ale organických zbytků je na vozovce velké množství, takže téměř všechny jsou zaneseny. Tvar nezaneseného odvodňovače je vidět po očištění na B45-134.

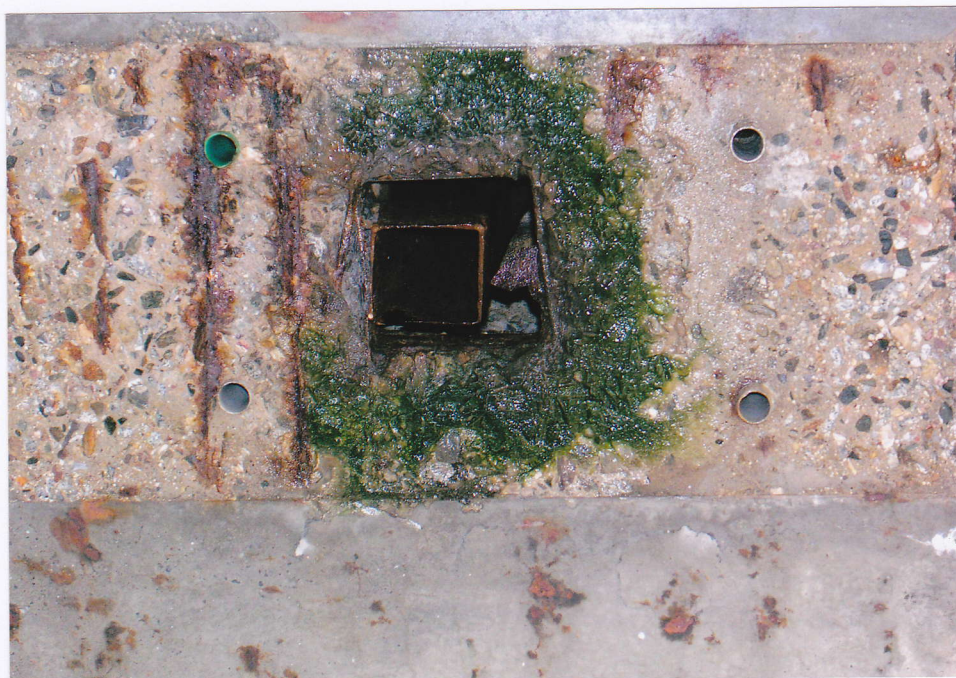
Obr.B45-139 Odpadní trouba prvního mostního ovodňovače (v 1. poli). Pohled přímo vzhůru,  
- odpadní trouba není litinová, koroduje, zatím bez rozpadu. Dolní spára mezi nosníky I-73 není v jeho okolí zabetonována.

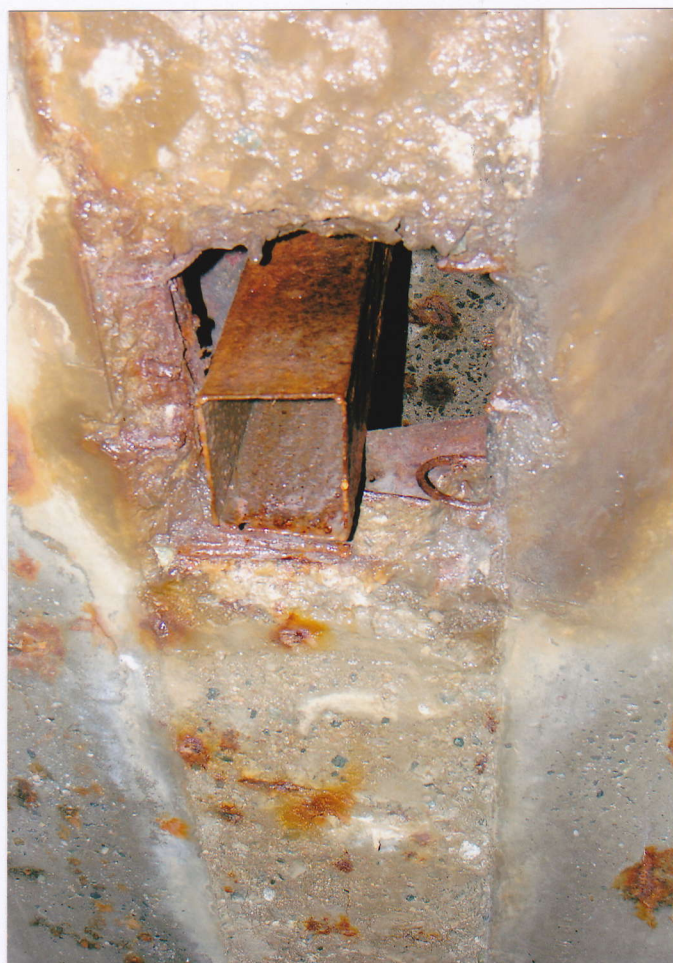
Obr.B45-888  
Odpadní trouba posledního mostního ovodňovače (ve 4. poli). Pohled přímo vzhůru,  
- odpadní trouba není litinová, koroduje, zatím bez rozpadu. Dolní spára mezi nosníky I-73 není v jeho okolí zabetonována.

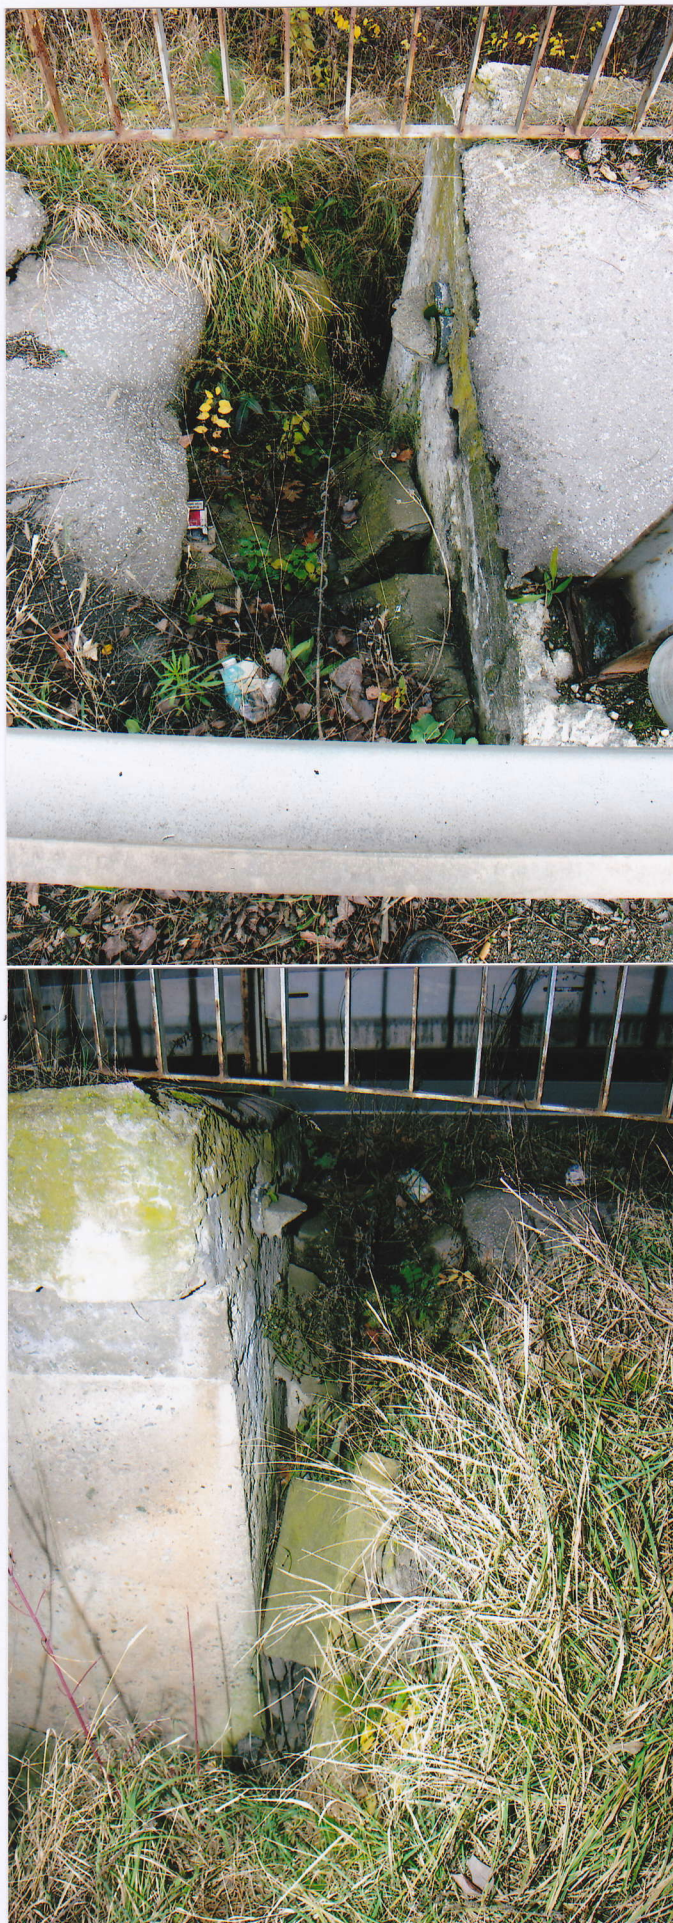
Obr.B45-130

Svahový skluz před levým křídlem první opěry, respektive místo, kde se tento nacházel. Pohled z vozovky doleva a dolů,

- zemní těleso před začátkem křídla pokleslo, porušila se souvislost žlabových tvárníc a následně voda vše demolovala. Svahový skluz pokračoval dále podle líce křídla do vzdálenosti, kterou nelze přesně zjistit. Svahový kužel je silně pokleslý.

Svahový skluz před levým křídlem první opěry, respektive místo, kde se tento původně nacházel. Pohled ze svahu násypového tělesa doprava a vzhůru, - viz obr. B45-130.

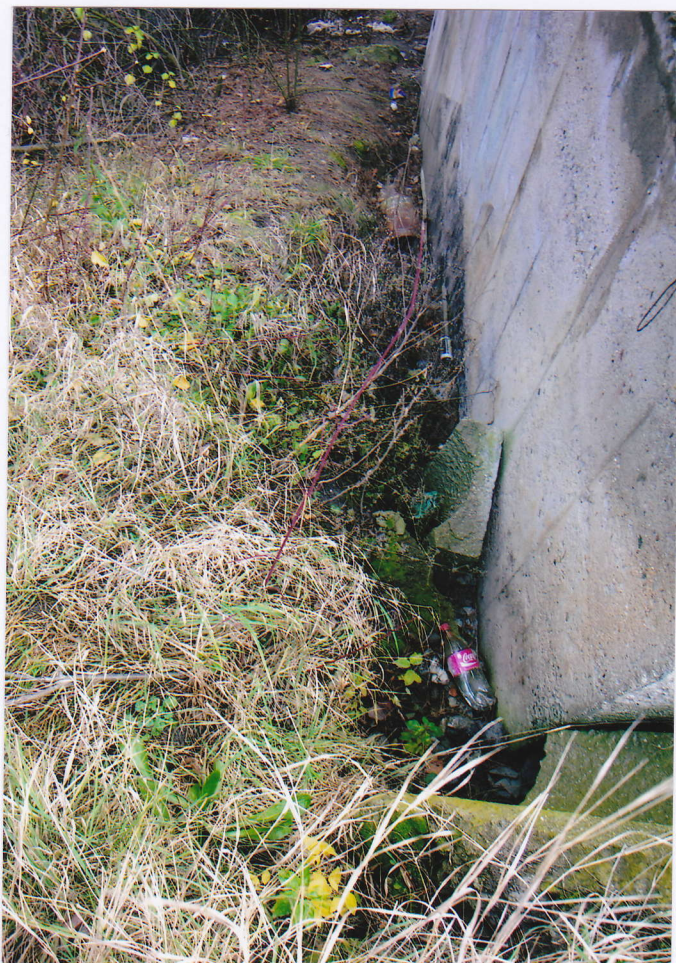
Obr.B45-135

Svahový skluz u líce levého křídla první opěry, respektive místo, kde se tento původně nacházel. Pohled ze svahu násypového tělesa směrem ke Sloupu a dolů,

- viz předchozí dva obrázky. Na křídle je podle asfaltového nátěru vidět původní výška svahového kužele.

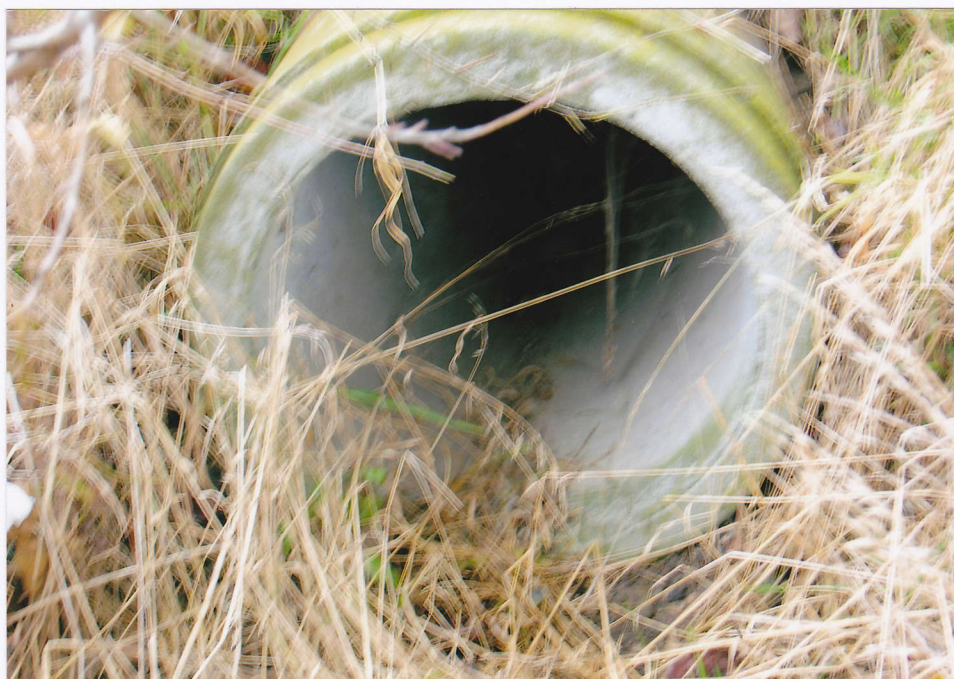
Obr.B45-834 Trouba  $\varnothing$  500 mm ústící ze svahu násypu železničního tělesa vpravo za 3. podpěrrou a odvodňující patrně bezodtokové území v 1. poli. Pohled směrem k Černé Hoře a dolů,

- trouba nevypadá, že by byla někdy protékána.

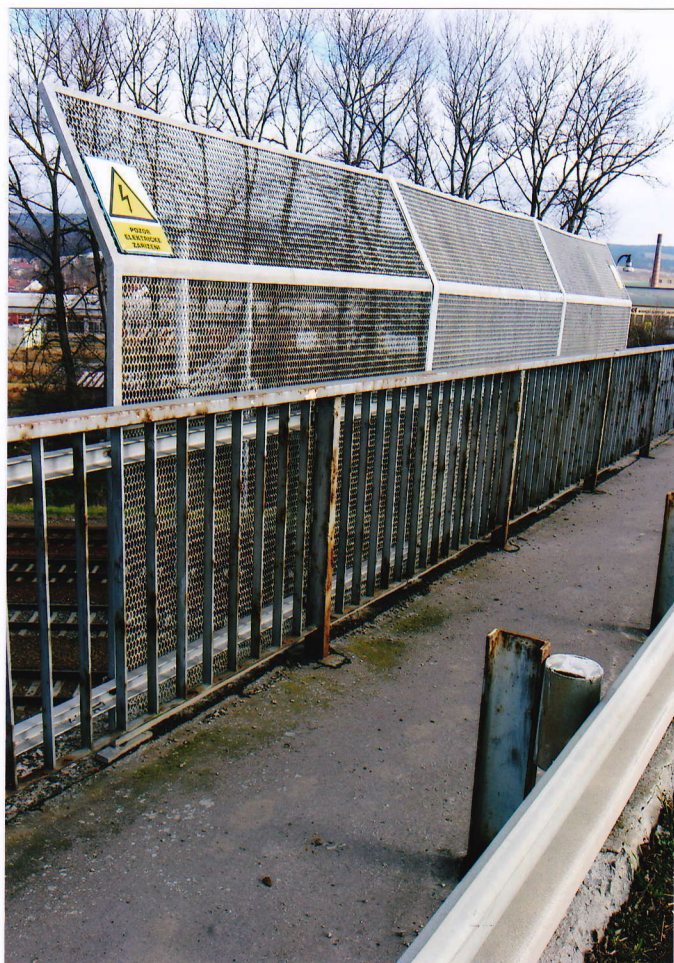
Obr.B45-123  
Protidotyková zábrana za  
levostranným zábradlím nad  
1. polem. Pohled doleva  
a ke Sloupu,  
- zábrana chrání před do-  
tykem vedení vysokého  
napětí procházejícího  
1. mostním otvorem.

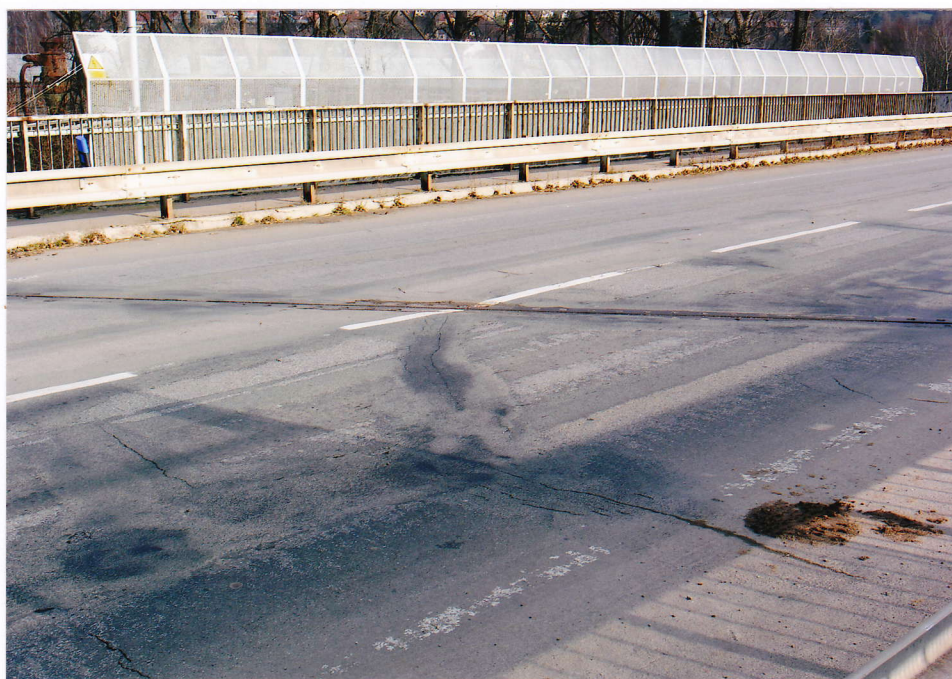
Obr.B45-124 Protidotyková zábrana za levostranným zábradlím  
nad 2. polem. Pohled doleva a ke Sloupu,  
- zábrana chrání před dotykem trolejí nad čtyřmi kolejemi  
trati Česká Třebová - Brno,  
- dole je patrný další příklad poškození vozovky trhlinami.

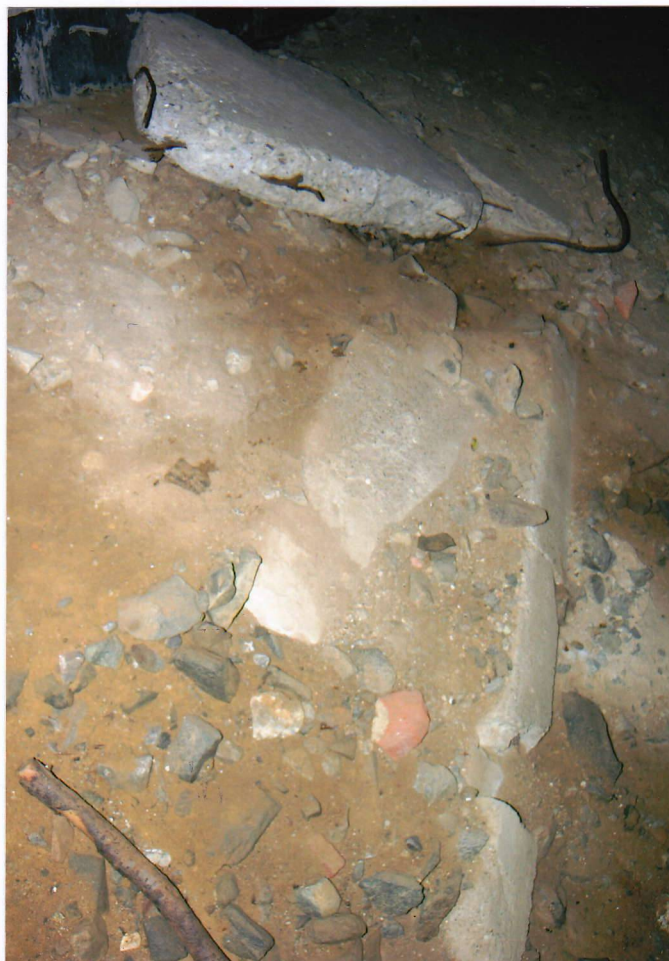
Obr.B45-887 Trosky betonových konstrukcí vysoko ve svahu před 5. podpěrou. Pohled zleva doprava,  
- svahy při opěrách nejsou zpevněny. Poklesly a před 5. podpěrou se objevily zabudované trosky železobetonu. Představují nebezpečí úrazu.

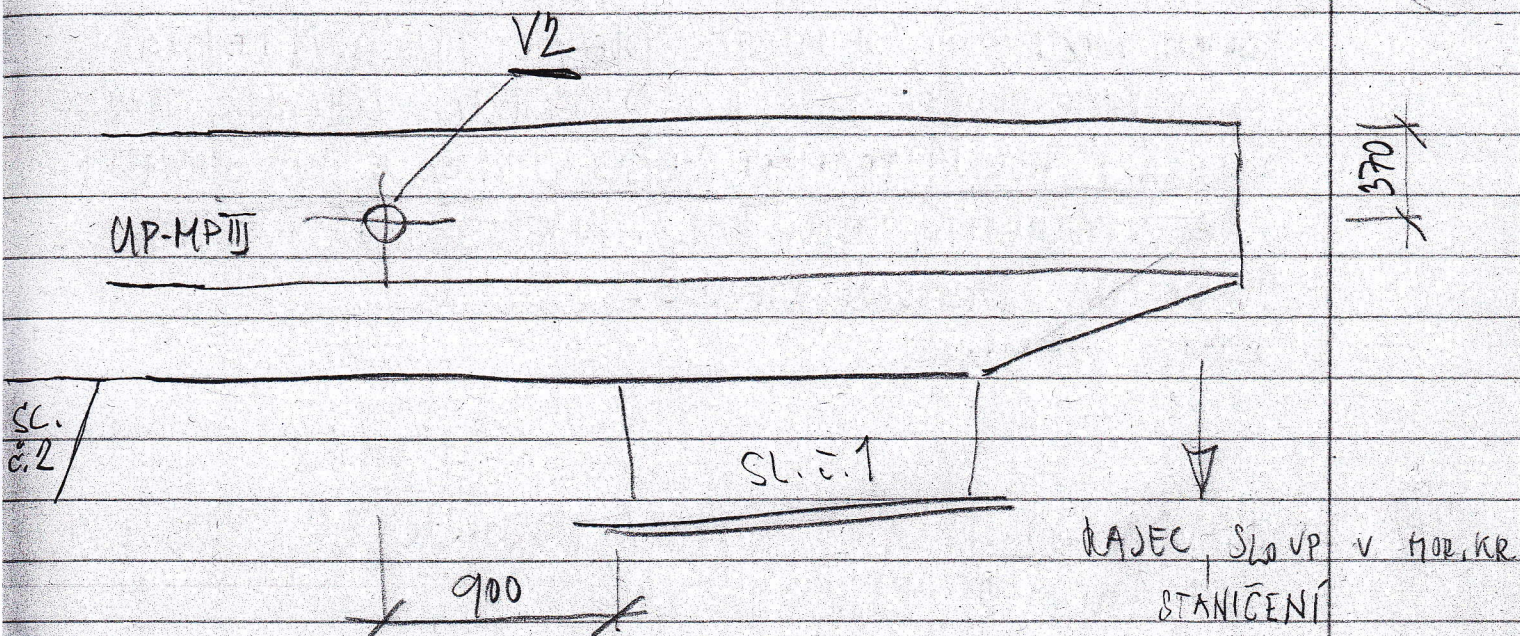
(S5)

Sonda S 5 do fasádní strany nosníku č. 1 ve 4. poli asi 3,5 m před jeho koncem nad 5. podpěrrou. Sonda je vedena do jednoho ze zvedaných kabelů ve stojině nosníku v místě trhliny vedoucí ke kabelu. Kanálek je vytvořen krepovanou trubkou SANDRIK. Po obnažení byl zjištěn vnitřek trubky SANDRIK a horní drát kabelu lehce korodovaný, bez oslabení. Kabel je zainjektovaný z 90% a suchý. Světlá koroze a trhlina nad kanálkem svědčí o občasném zatékání, nikoliv o korozi z doby stavby. Krytí krajních drátů kabelů měřené vodorovně je 58 mm.

SONDA DO NOSNÍKŮ Č. 1, POLE Č. 4, AŽI 3,5 m OD  
KONCE NOSNÍKŮ, V MÍSTĚ PODELNÉ TRHliny, VEDOUČÍ  
K OCHRANĚ TRUBICE KABELŮ. PO OBNAŽENÍ OCHRANA TRUBKA  
VNITŘÍ I HORNÍ PRAMEN KABELŮ LEHCE KORODOVÁNÍ  
(BEZ OSLABENÍ SVĚTLA REZ). INJEKTOVÁNO NA 90%  
SONDA NA FASÁDNÍ STRANĚ.  
KRUTÍ 78 mm
