Výzkumná zpráva č. HS125 57 316 / 12512 / 15

Výzkum za účelem posouzení příčin konce životnosti a funkčnosti
venkovní fasády objektu KÚ JMK, Žerotínovo nám.1, Brno

Jihomoravský kraj,
Žerotínovo náměstí 3,
601 82 Brno

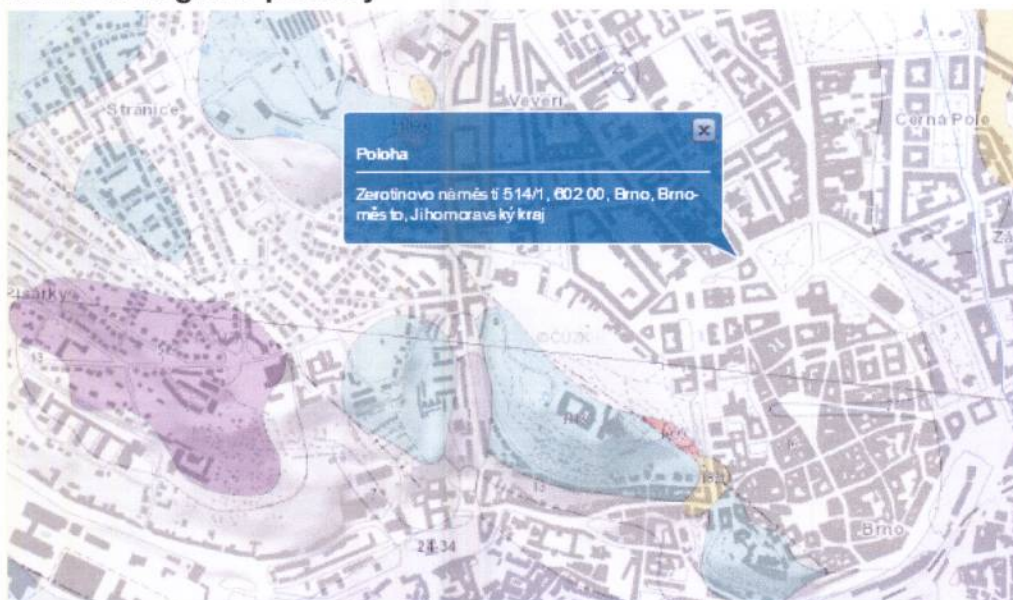
V místě indikovány navážky (mapa 1 : 50 000).

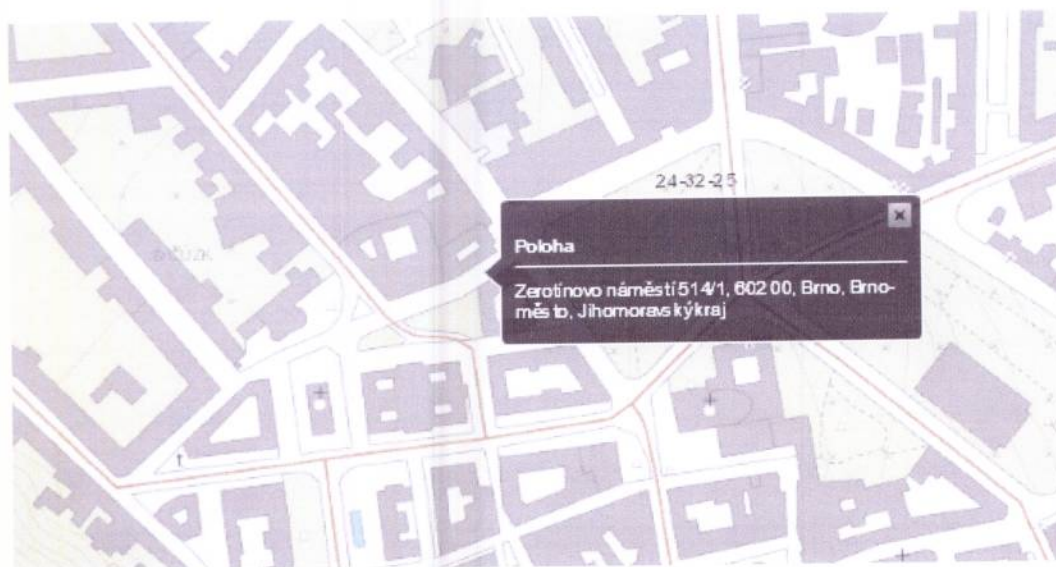
V místě nebyly zaznamenány projevy svahových pohybů.

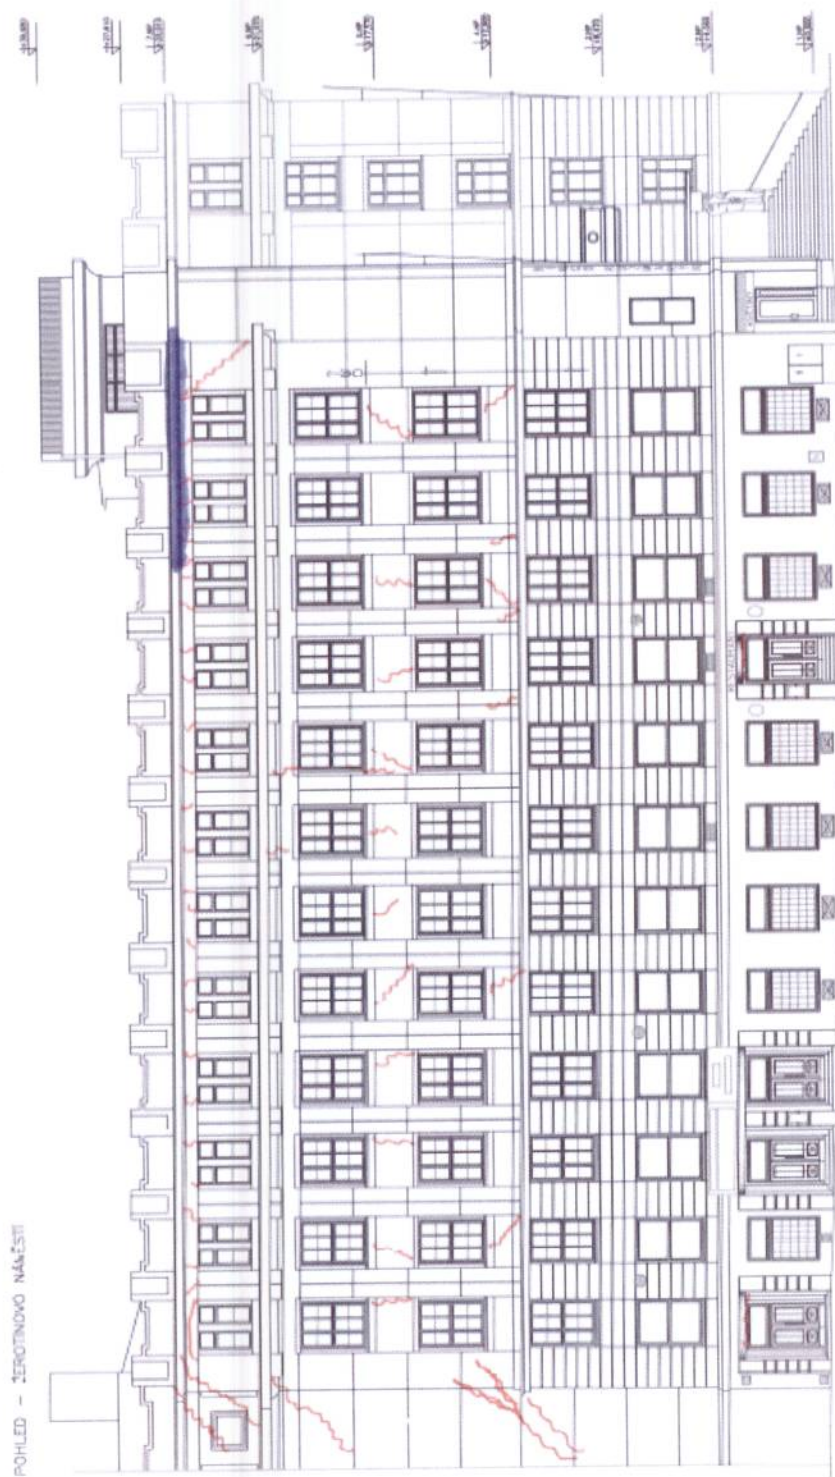
POHLED — KOUNICOVA

V rámci vnějších fasád na Kounicove a Žerotínově náměstí bylo nalezeno množství trhlin svědčící o pohybu objektu v základových spárách. Trhliny byly nalezeny zejména kolem oslabení stěn, kde dochází ke kumulaci napětí v konstrukcích. Tedy v parapetech, nadpraží oken, ale i kolem otvorů a v okolních hmotách zdiva.

Níže jsou uvedeny pohledy se schématickým zaznačením výraznějších trhlin z hlediska statického (červeně) a výrazných zatečení (modře) na fasádách objektu.

Jedná se o trhliny korespondující s pasportizací a nálezem uvedeným ve zprávě č. HS125 57 199 / 12512 / 15 (foto 1-22).

Problematické podloží a kolísání hladiny podzemní vody v kombinaci s variabilní kvalitou základových konstrukcí. Tyto skutečnosti společně s dlouhodobým zatížením vibracemi od blízké dopravy a samotným užitným zatížením budovy, měly a mají za důsledek vznik výrazných (dlouhých a značně rozevřených až 1mm) trhlin v obvodovém zdivu a tedy i v omítkovém systému.

Pro doporučenou celoplošnou opravu viz zpráva č. HS125 57 199 / 12512 / 15, která je jednoznačně zcela nezbytná doporučujeme akceptovat výše uvedené příčiny degradace fasády objektu tak aby byla zachována maximální životnost provedené opravy a celého objektu.

- Doporučujeme tedy sledování pohybu hladiny podzemní vody novým vrtem v atriu objektu, a to v návaznosti na deformace objektu. Po cca 3-5 letech provést vyhodnocení a případné provedení optimálního posouzení pro zachování maximální životnosti objektu, s cílem odstranění vlivu pohybů HPV na svislé diferenciální sedání objektu.
- Odvedení vlhkosti ze základových konstrukcí.
- Provedení sešití významných trhlin na obvodovém zdivu po odstranění původního a před aplikací nového fasádního systému a před případným snížením základové spáry vhodným opatřením.
