Most 380-007

Most přes Litavu u Žatčan

HLAVNÍ PROHLÍDKA

Datum provedení prohlídky: 15.7.2021

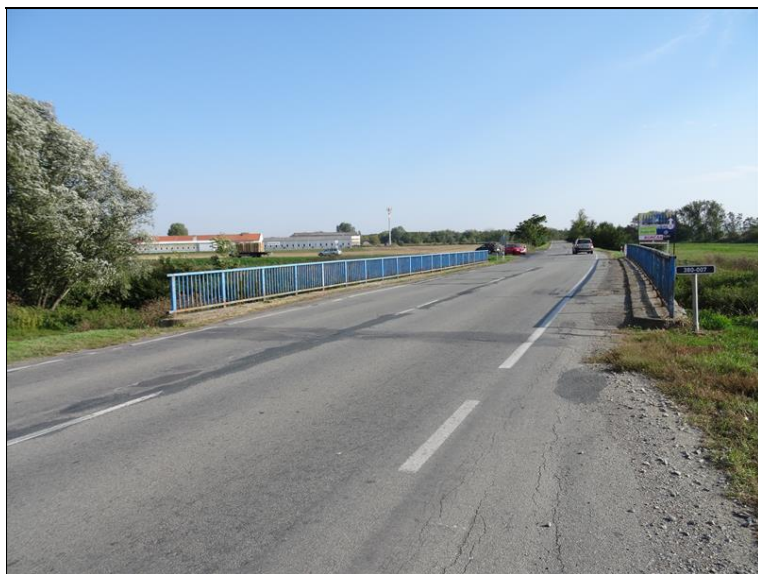
1.JPG Pohled na most ve směru staničení převáděné komunikace.

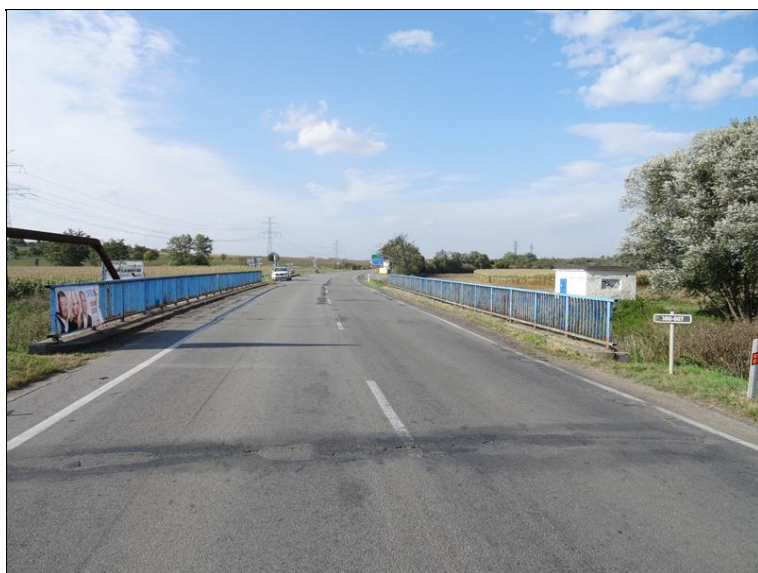
2.JPG Pohled na most proti směru staničení převáděné komunikace.

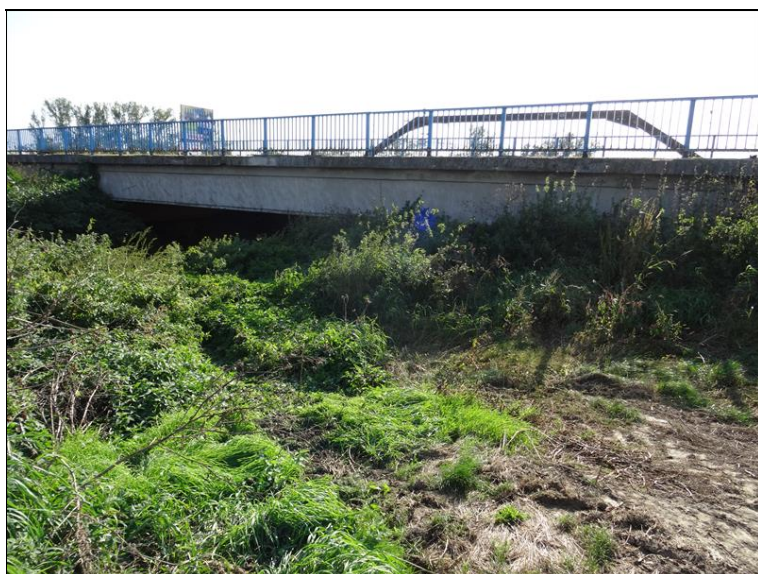
3.JPG Pohled na most zleva.

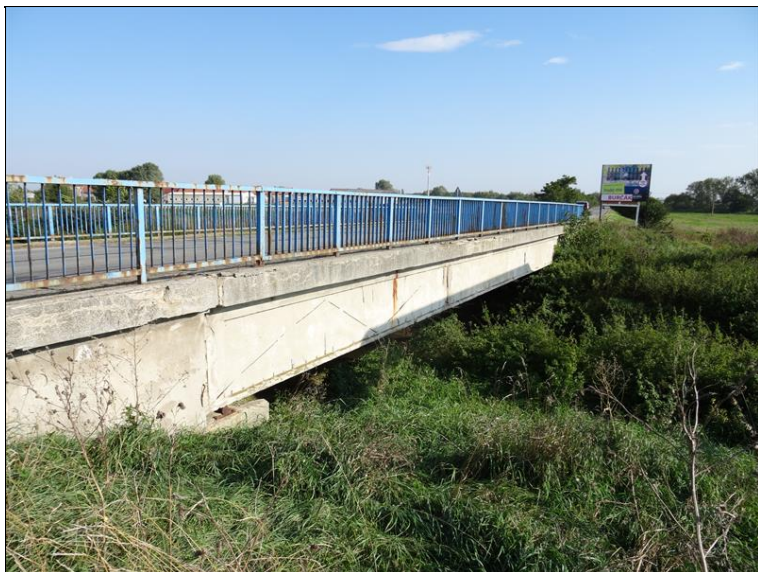
4.JPG Pohled na most zprava.

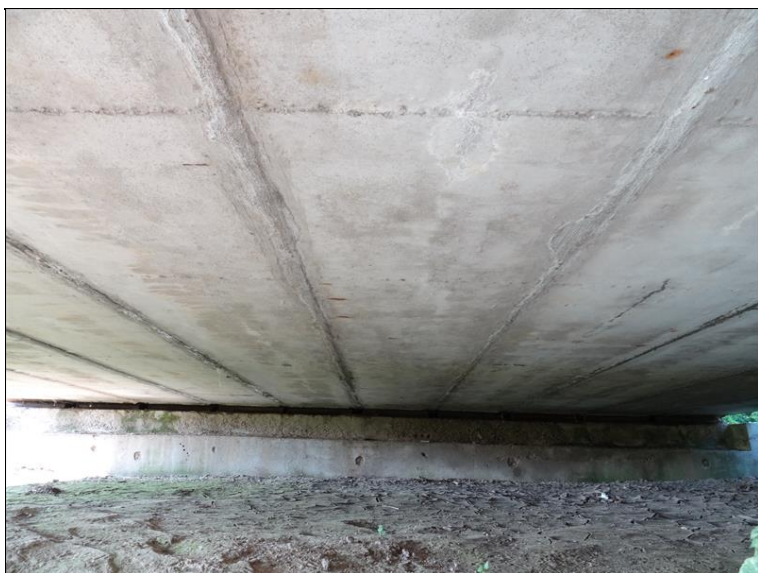
[1.3] 1.2 Mostní podpěry a křídla Do opěr trvale zatéká přes netěsné dilatační spáry mostu. Úložné prahy jsou vlhké, zanesené degradovaným betonem. Čelní zapuštěné plochy opěr se smytým povrchem a obnaženým hrubozrným kamenivem betonu, lokálně s trhlinami a uchycenými řasami. Předsazená čelní plocha opěr s omítkou degraovanou v místech největších přetoků úlož. prahů. Na omítce vybroušené a odvrtné terče provedené při diagnostice mostu.

5.JPG Opěra 1 (Op1) a podhled NK.

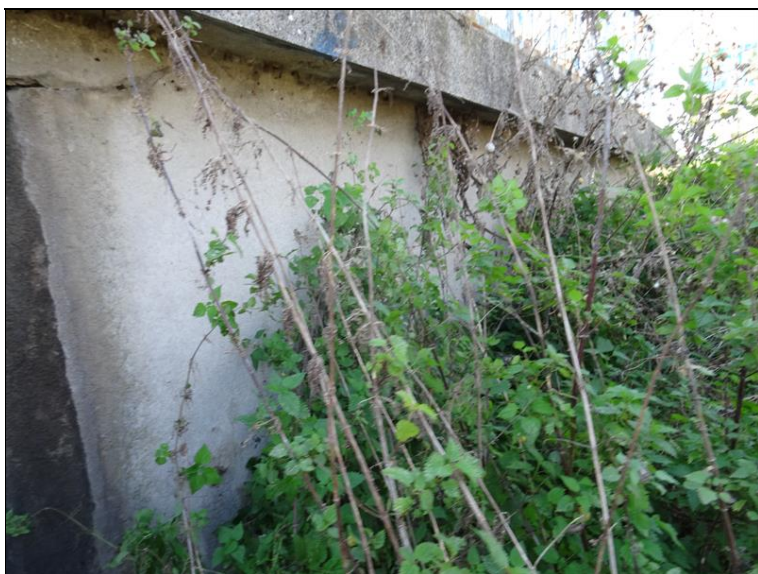
6.JPG Levé křídlo Op1.

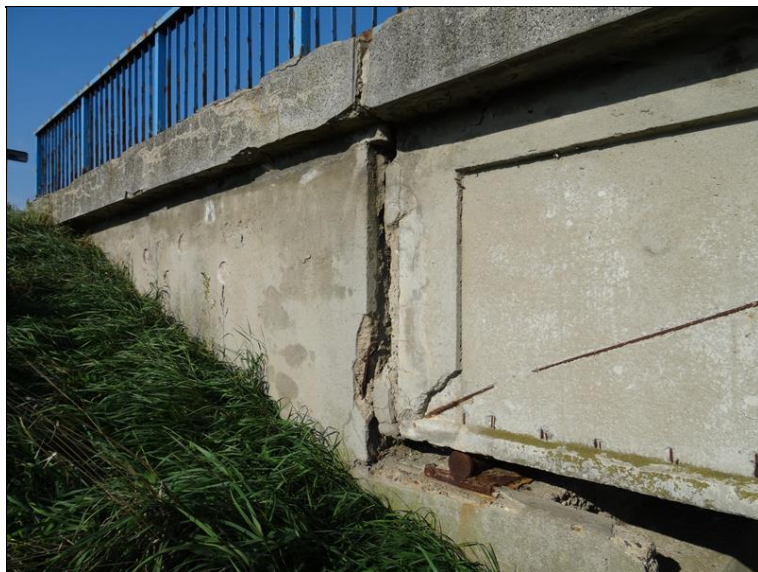
7.JPG Pravé křídlo Op1.

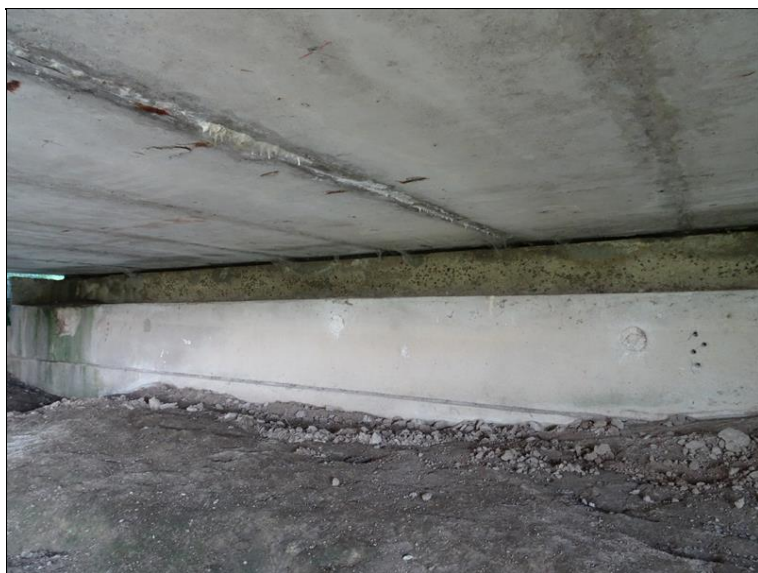
Izolační systém s poruchami patrnými na podhledu spár mezi nosníky a dilatačních spár koncích NK, kde dochází k největším zátokům způsobených těmito poruchami nebo úplnou jeho absencí.

8.JPG Opěra 2 (Op2) a podhled NK. Parný dlouhodobý průsak spárou mezi nosníky - inkrustace výluh.

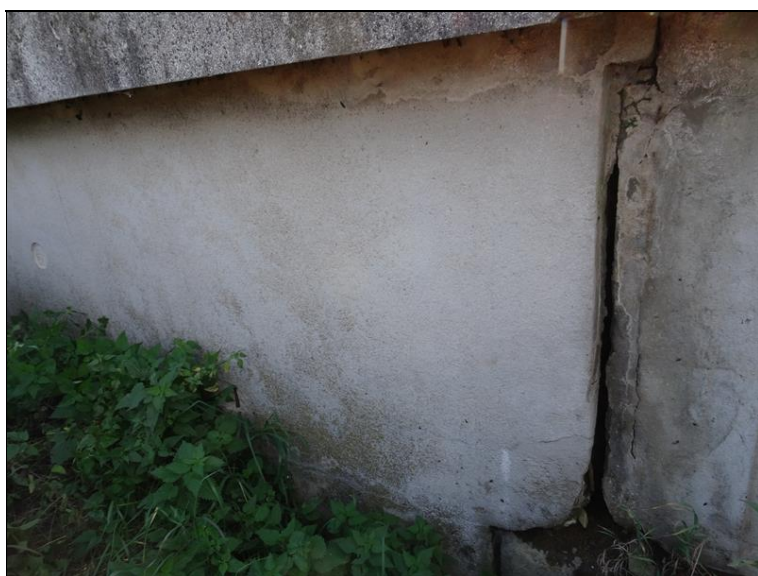
9.JPG Levé křídlo Op2.

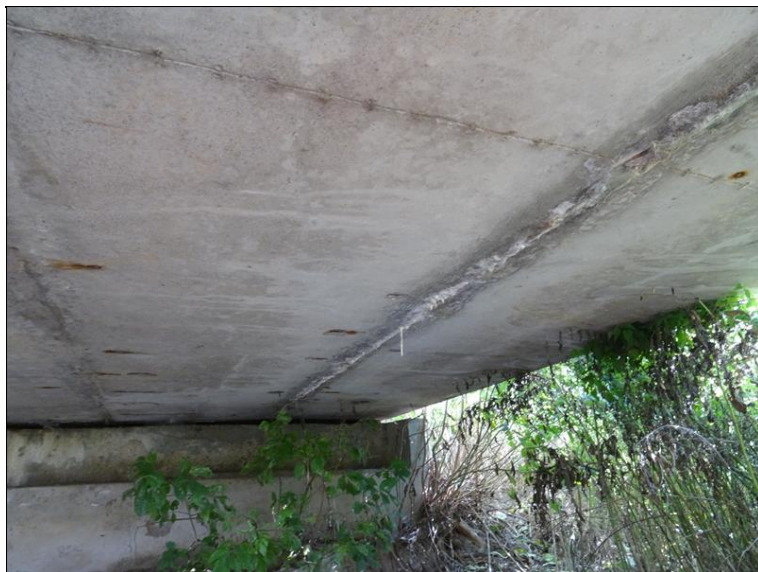
[2.1] 2.1 Nosná konstrukce Podhled nosné konstrukce s lokálně odskočenou krycí vrstvou výztuže. Jev o nevelké četnosti viz foto. Průsaky spárami mezi nosníky a na jejich koncích, kde jsou u krajových nosníků patrné stopy vlhkosti. Do komor nosníku se zřejmě dostává voda, což je patrné na barevných mapách v oblasti odvod. otvorů provedených ve dně několika nosníků před opěrami. Na 4. nosníku zleva před Op1 je patrná zvodnělá podélná trhlina. Suché stopy obdobné závady jsou patrné i na dalších nosnících. Beton koncové dobetonávky nosníků degraduje, Krajní nosník zleva nad Op1 v

10.JPG Pravá strana Op2. Krajní spára mezi nosníky s inkrustací výluh. Lokální obnažení výztuže na podhledu nosníků

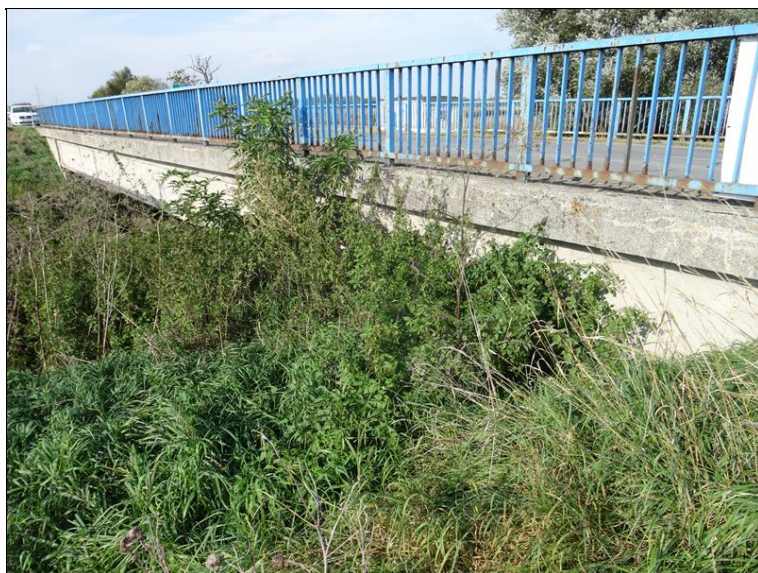
Kyneta zanesena silným nánosem zeminy - odláždění je patrné jen v místech silného vymílání vlivem zatékání z úložného prahu. Okolí spodní stavby zarostlé uchycenou vegetací a náletovými dřevinami. Velice špatná přístupnost byla v době prohlídky zejména pravá strana mostu.

11.JPG Pravá strana Op2 nepřístupná - zarostlá uchycenou vegetací.

| [2] | 4.6 | Území pod mostem a přístupové cesty | Pravidelně odstraňovat zejména uchycené náletové dřeviny. |

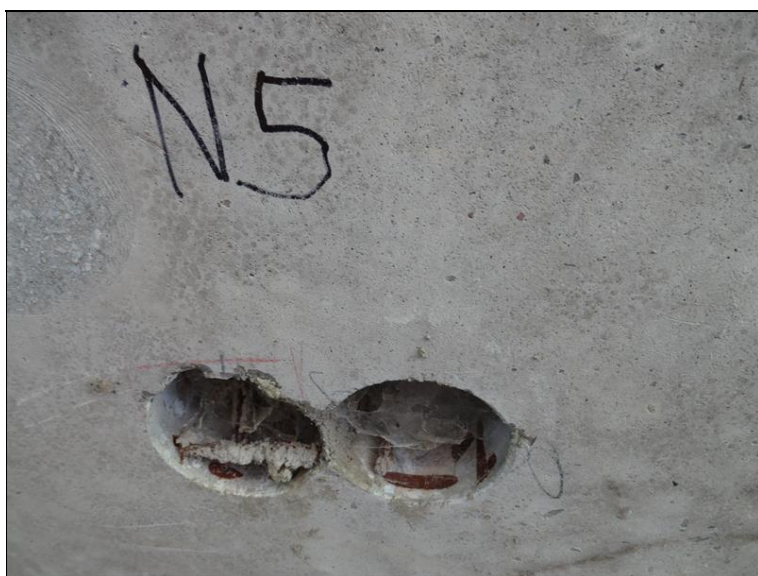
koncové dobetonávce s odhalenou výztuží, krajní nosník zprava nad Op2 s odhaleno spodní kotvou předpínací výztuže. Na podhledu 5. nosníku zleva jsou nezapravené sondážní otvory. Fasády krajních nosníků s lokálně odhalenou korodující převážně montážní výztuží, stečeninami korozních zplodin (pravá fasáda) a stopami průsaků vlhkosti po římsou.

12. JPG Nezapravené sondážní vrty na podhledu 5. nosníku zleva před Op2.

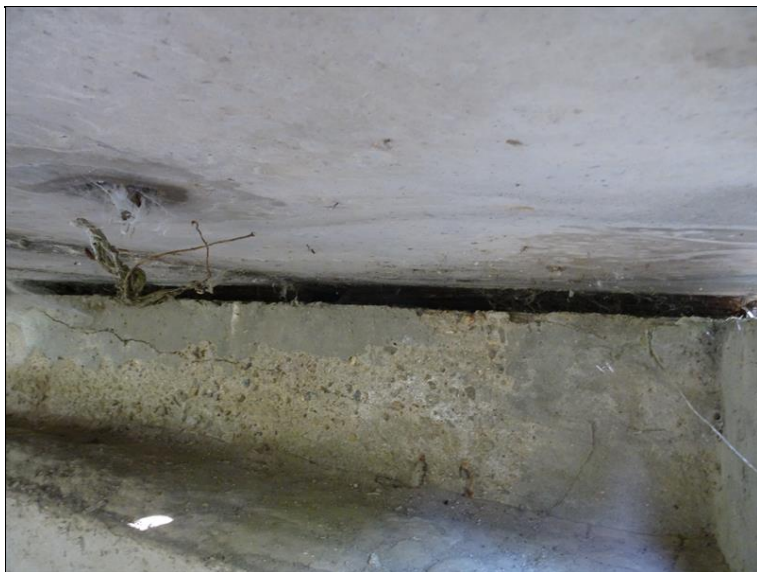
13.JPG Pravá strana Op2 v místě uložení krajního nosníku. Ve dně nosníku je před Op2 proveden odvod. otvor. komory nosníku.

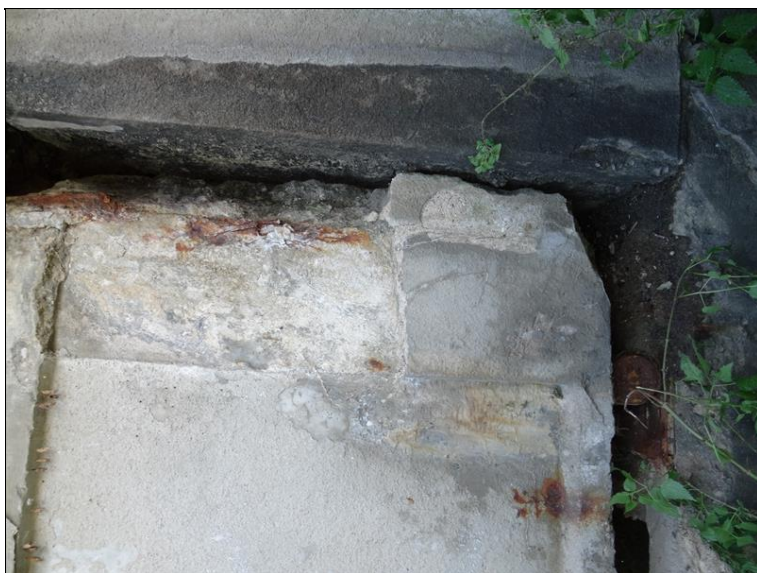
14.JPG Konec krajního levého nosníku nad Op1. Správná orientace foto otočením na svislo ve směru chodu hodin. ručiček.

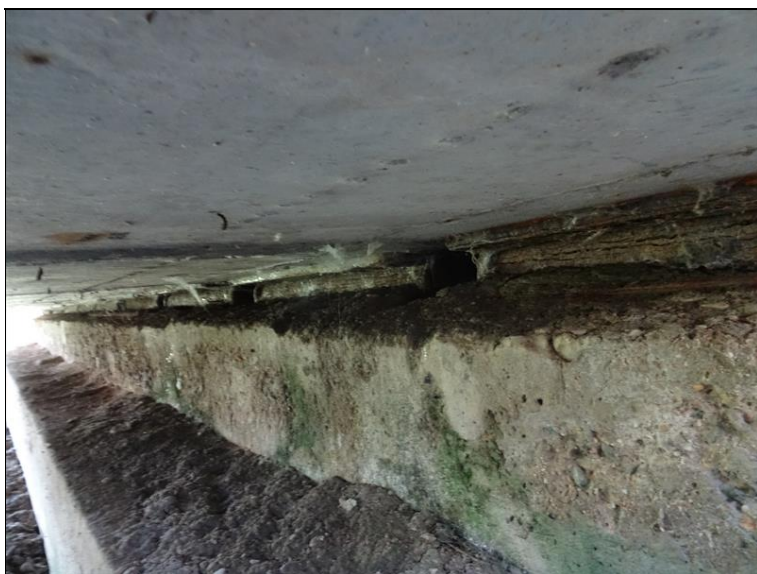
Vlivem trvalé přítomnosti vlhkosti na úložných prazích ocelová ložiska korodují a především na Op1 (válcové ložisko) jsou ložiska na hranici funkčnosti.

15.JPG Ložiska na Op1.

| [5] | 1 | Spodní stavba | Zahájit přípravu celkové rekonstrukci mostu zaměřenou na kompletní výměnu mostního svršku, opravu NK a to včetně výměny ložisek a opravy spodní stavby. |

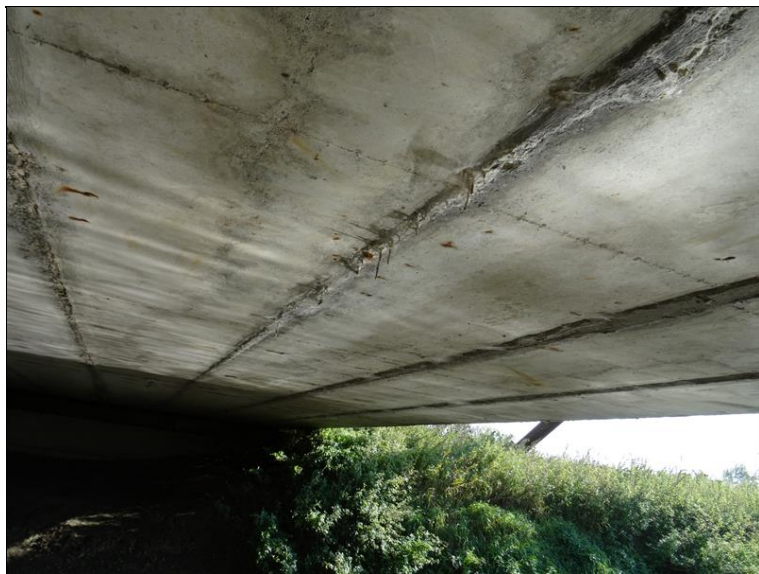
16.JPG Podhled pravé strany NK nad korytem vodoteče.

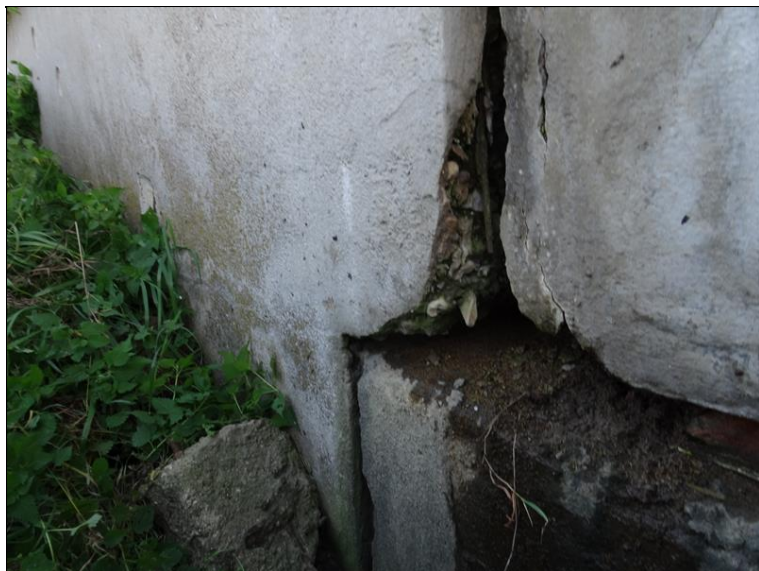
17.JPG Levá strana Op2 v místě uložení konce krajního nosníku.

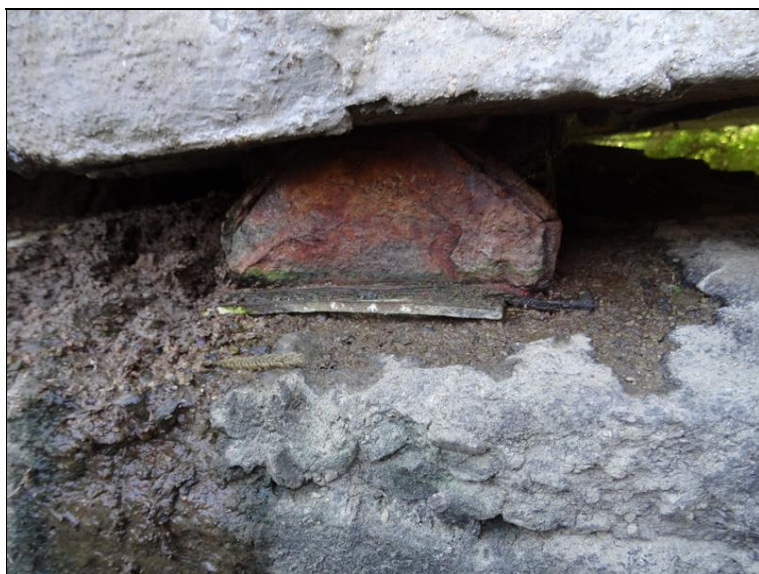
18.JPG Bok levého krajního ložiska

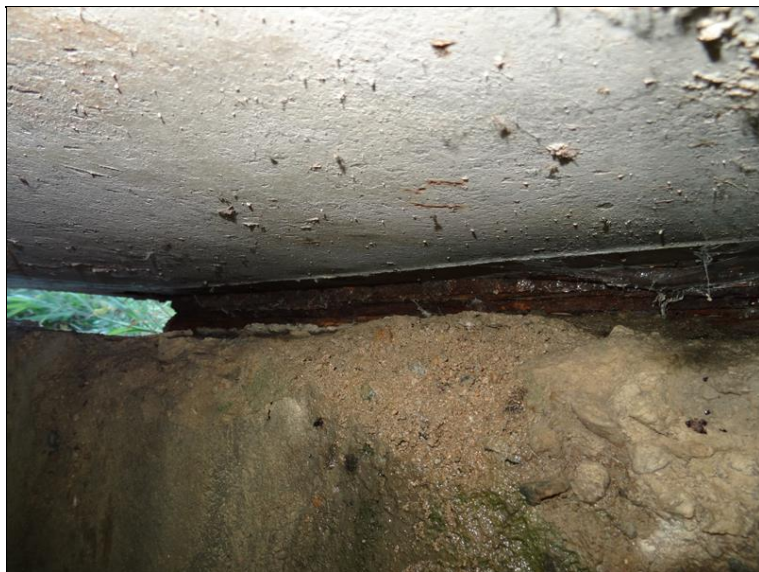
19.JPG Levá strana Op2 v čelním pohledu pod 1. nosníkem.

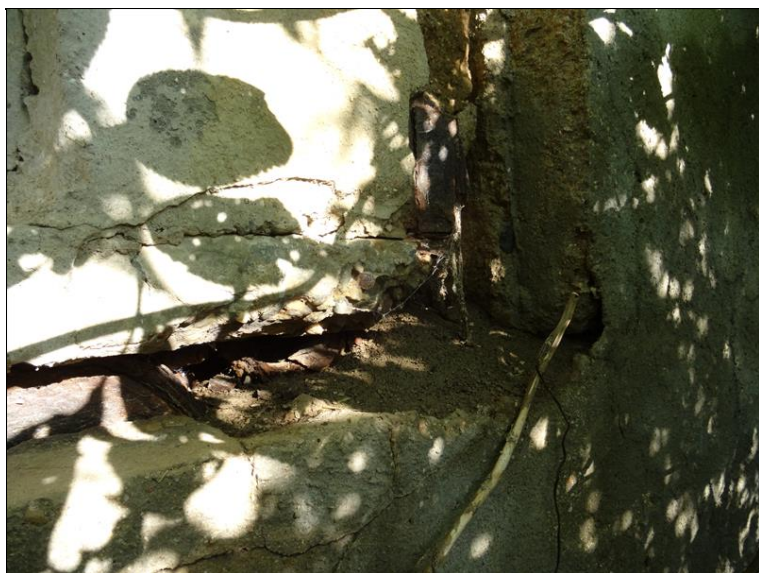
20.JPG Uložení pravého krajního nosníku na Op2.

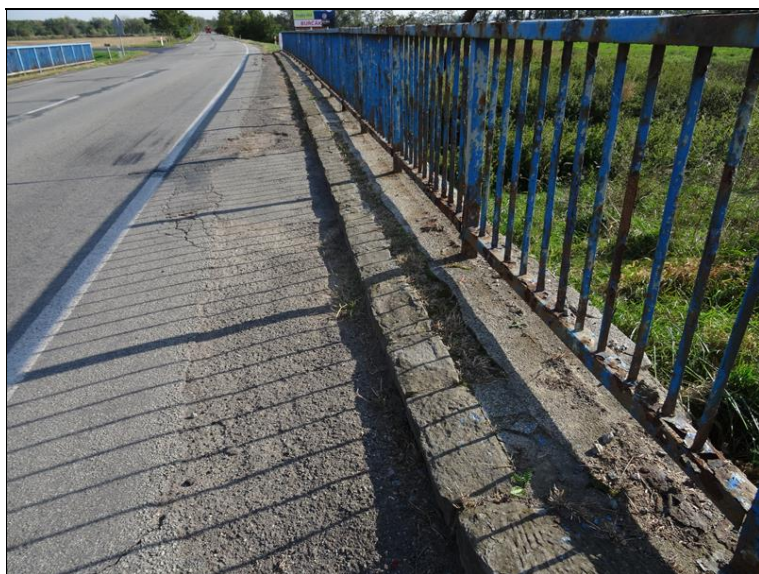
Živičný kryt vozovky je nerovný, s vysprávkami, s převážně příčnými trhlinami a drobnými výtluky. V oblasti krajnic je patrné přebalení krytu a dochází zde k jeho rozpadu. Při odrazných obrubách je uchycená vegetace, která jimi prorůstá.

21.JPG Stav svršku na pravé straně mostu.

| [1] | 3.1 | Vozovka | Pravidelně v krajnicích odstraňovat uchycenou vegetaci vč. hlinitých usazenin. |

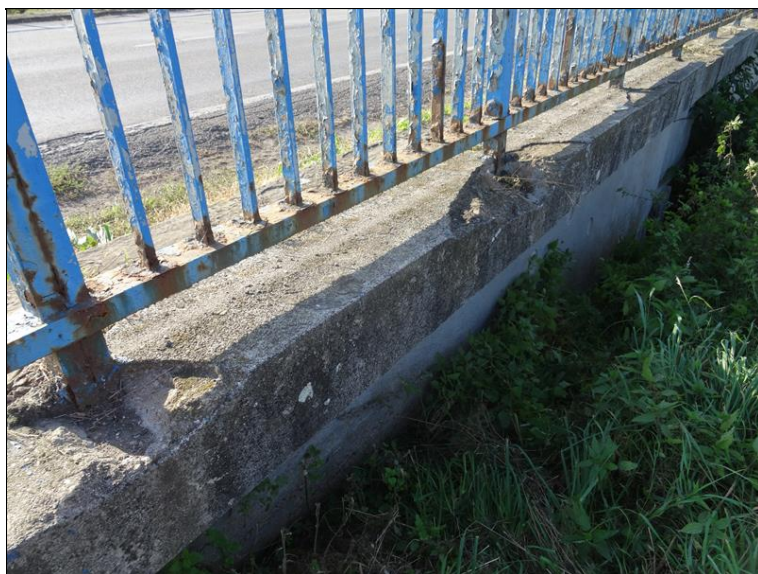
Celoplošná cementová omítka říms na horní povrchu je popraskaná a plošně odpadává. Obnažený beton hloubkově degraduje. Svislá plocha s četnými nepravidelnými trhlinami, spodní hrana místy vylomená.

22.JPG Římsa na konci mostu vlevo.

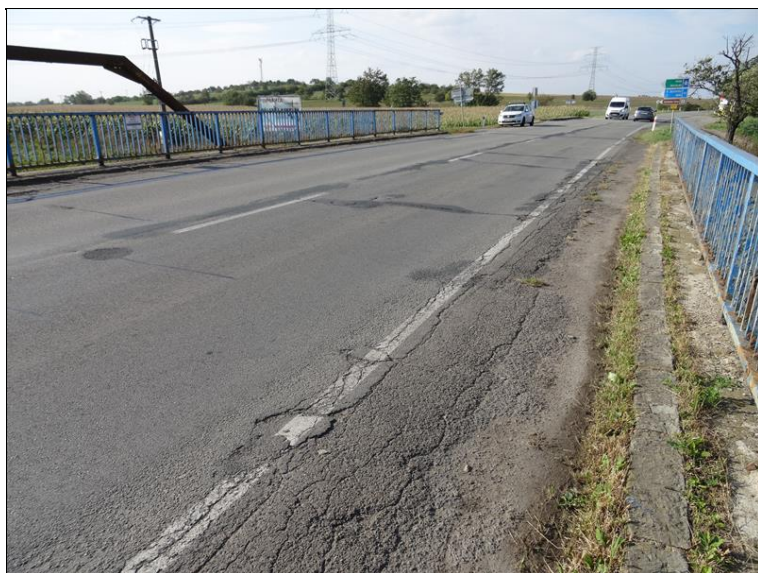
22.JPG Svršek mostu v pohledu zleva proti směru staničení komunikace.

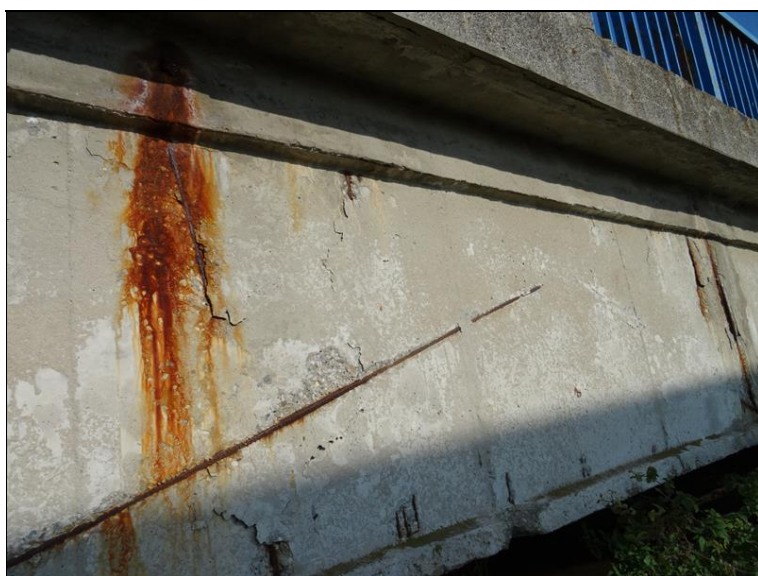
19.JPG Pravá fasáda krajního nosníku.
