Most 413-015

Most přes Mlýnský potok v Prosiměřicích

HLAVNÍ PROHLÍDKA

Datum provedení prohlídky: 4.6.2021

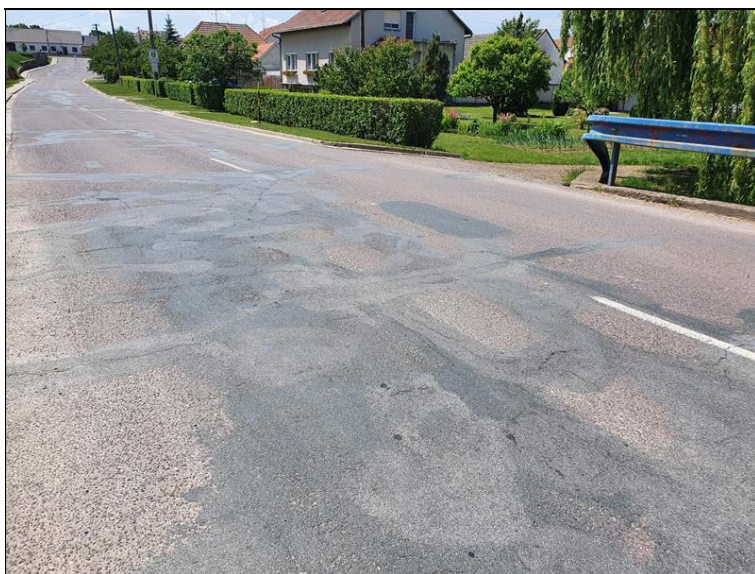
| [3.1] | 3.1 | Vozovka | Vozovka je porušena trhlinami a deformacemi. |

Vozovka na mostě

3.1 Vozovka

Vozovka je porušená trhlinami a deformacemi.

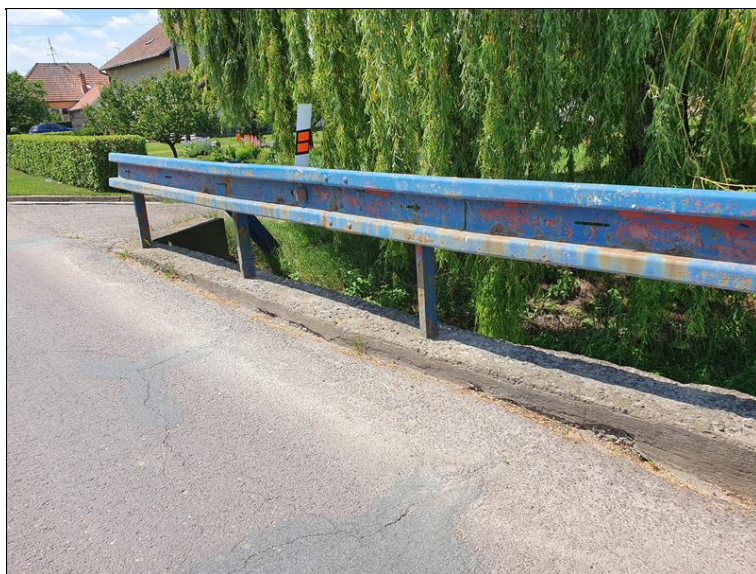
| [3.2] | 3.3 | Římsy, obrubníky, zálivky | Beton říms hloubkově degraduje, obruby mají proměnnou výšku. |

Pravá římsa

3.3 Římsy, obrubníky, zálivky

Beton říms hloubkově degraduje, obruby mají proměnnou výšku.

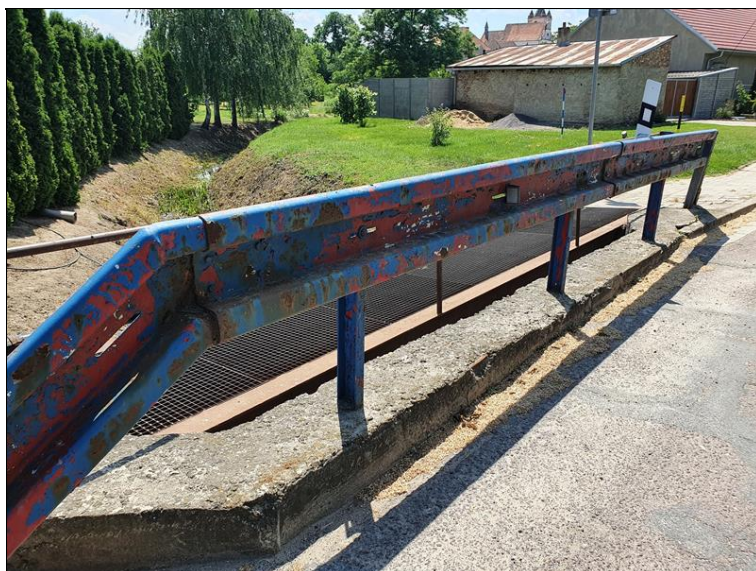
Levá římsa

3.3 Římsy, obrubníky, zálivky

Beton říms hloubkově degraduje, obruby mají proměnnou výšku.

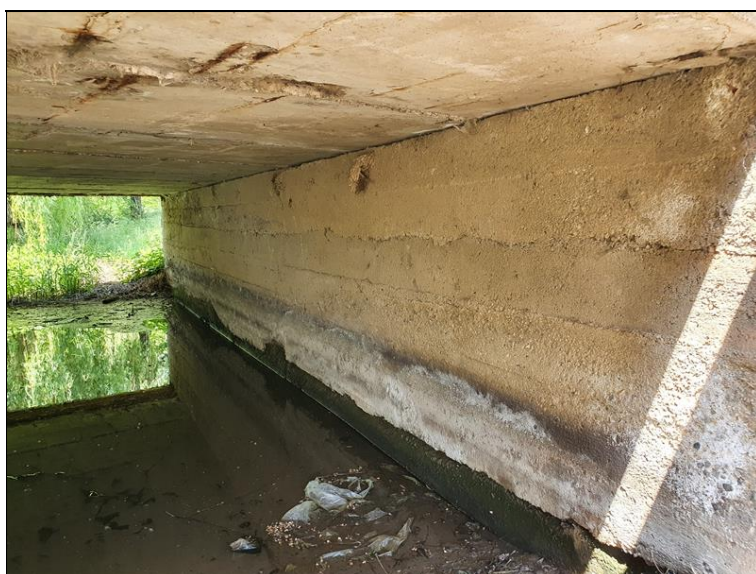
Opěra 1

| [1.2] | 1.2 | Mostní podpěry a křídla | Dochází k zatékání a průsakům vody na líce spodní stavby, tvoří se mapy a výluhy, zdivo a beton degradují. U opěry 1 dochází k patě ke vzniku menších kaveren. |

1.2 Mostní podpěry a křídla

Dochází k zatékání a průsakům vody na líce spodní stavby, tvoří se mapy a výluhy, zdivo a beton degradují. U opěry 1 dochází k patě ke vzniku menších kaveren.

| [1] | 1.2 | Mostní podpěry a křídla | Připravit a realizovat celkovou rekonstrukci mostu. |

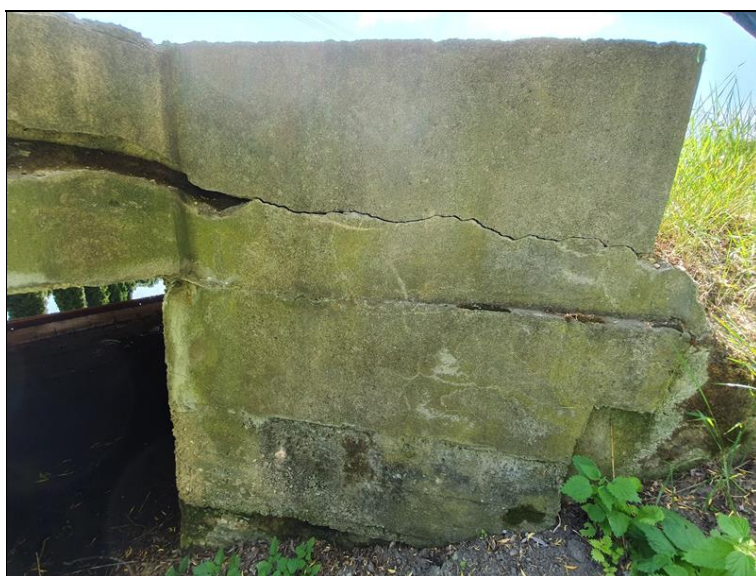
Trhlina na OP2 vpravo

1.2 Mostní podpěry a křídla

Dochází k zatékání a průsakům vody na líce spodní stavby, tvoří se mapy a výluhy, zdivo a beton degradují. U opěry 1 dochází k patě ke vzniku menších kaveren.

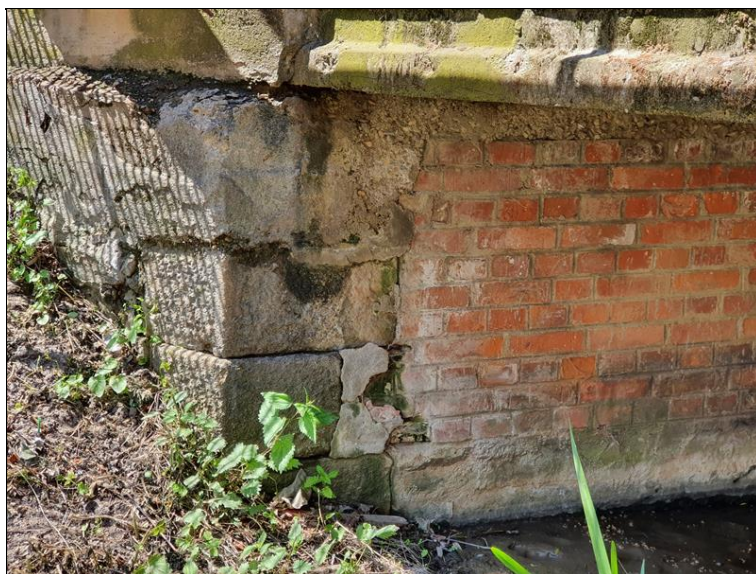
Nároží u OP2

1.2 Mostní podpěry a křídla

Dochází k zatékání a průsakům vody na líce spodní stavby, tvoří se mapy a výluhy, zdivo a beton degradují. U opěry 1 dochází k patě ke vzniku menších kaveren.

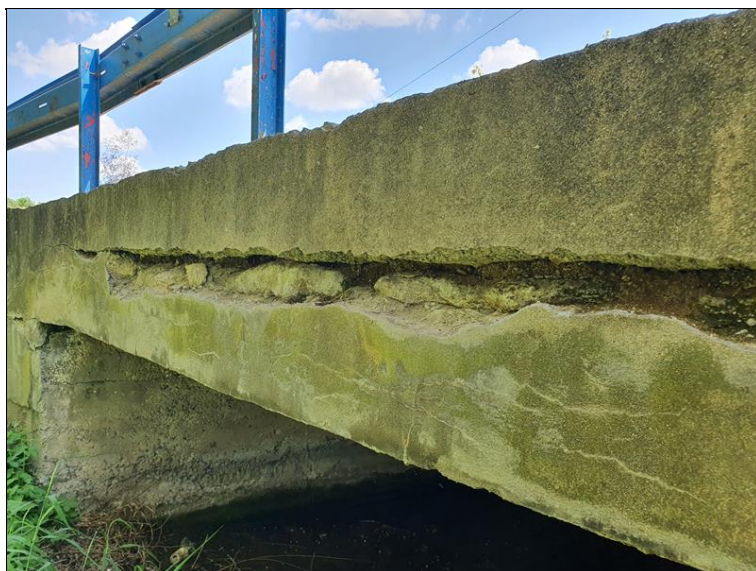
| [2.1] | 2.1 | Nosná konstrukce | Dochází k zatékání vody do nosné konstrukce. Ocelové nosníky rozšíření silně plošně korodují. Zatékání nejvýraznější mezi krajními nosníky a mezi nosníkem a rozšířením - na podhledu je obnažena smyková výztuž nosníků, ve spáře se tvoří výluhy, mapy a krápníky. Na obou bocích konstrukce dochází k hloubkovému rozpadu betonu. |

Poškozená pravá strana NK a římsy

2.1 Nosná konstrukce

Dochází k zatékání vody do nosné konstrukce. Ocelové nosníky rozšíření silně plošně korodují. Zatékání nejvýraznější mezi krajními nosníky a mezi nosníkem a rozšířením - na podhledu je obnažena smyková výztuž nosníků, ve spáře se tvoří výluhy, mapy a krápníky. Na obou bocích konstrukce dochází k hloubkovému rozpadu betonu.

| [2] | 2.1 | Nosná konstrukce | Připravit a realizovat celkovou rekonstrukci mostu. |

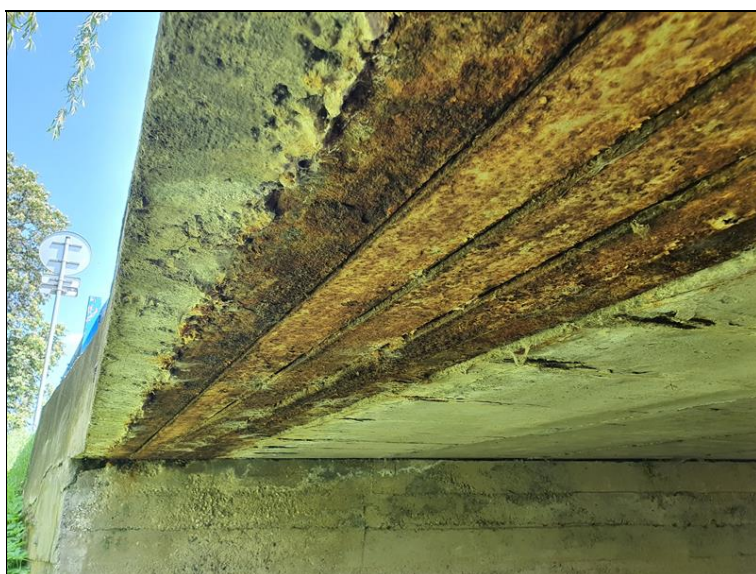
Podhled NK, korodující nosníky přibetonávky

2.1 Nosná konstrukce

Dochází k zatékání vody do nosné konstrukce. Ocelové nosníky rozšíření silně plošně korodují. Zatékání nejvýraznější mezi krajními nosníky a mezi nosníkem a rozšířením - na podhledu je obnažena smyková výztuž nosníků, ve spáře se tvoří výluhy, mapy a krápníky. Na obou bocích konstrukce dochází k hloubkovému rozpadu betonu.

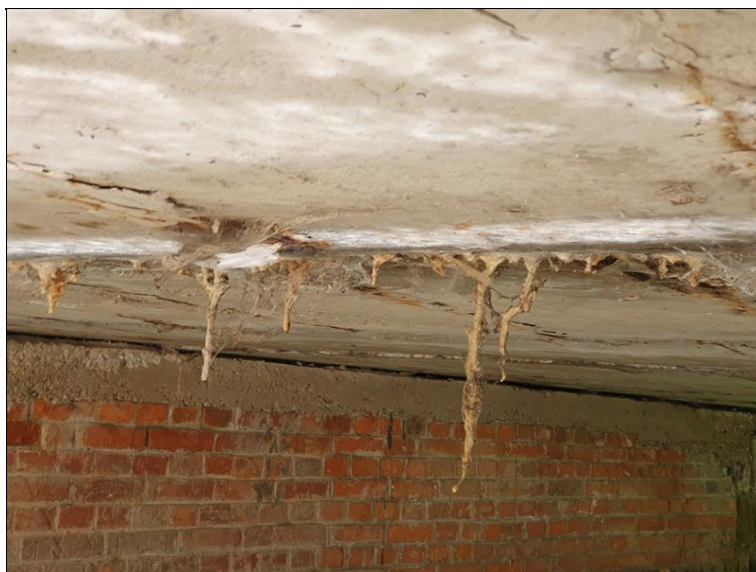
Průsaky na podhledu NK

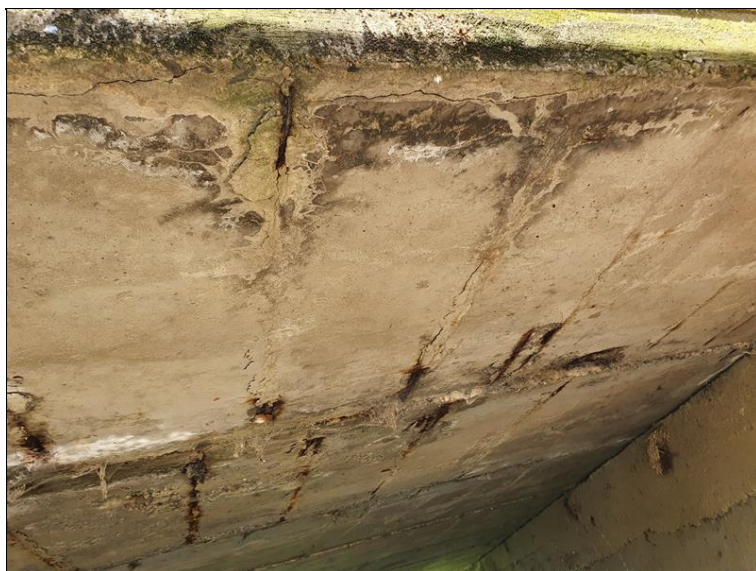
Poruchy na podhledu NK

2.1 Nosná konstrukce

Dochází k zatékání vody do nosné konstrukce. Ocelové nosníky rozšíření silně plošně korodují. Zatékání nejvýraznější mezi krajními nosníky a mezi nosníkem a rozšířením - na podhledu je obnažena smyková výztuž nosníků, ve spáře se tvoří výluhy, mapy a krápníky. Na obou bocích konstrukce dochází k hloubkovému rozpadu betonu.
