Most 380-006

Most přes Říčku v Telnici

HLAVNÍ PROHLÍDKA

Datum provedení prohlídky: 26.8.2020

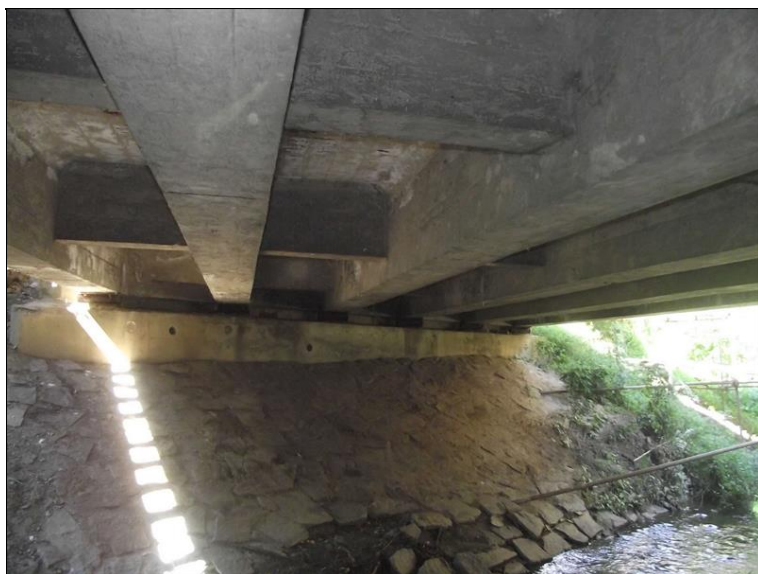
| [4.3] | 4.6 | Území pod mostem a přístupové cesty | Opevnění pod mostem má vymleté spárování, rozpad dlažby na obou stranách. V korytě nánosy kamenů. |

Pohled na opěru OP1. Podemleté opevnění u obou opěr.

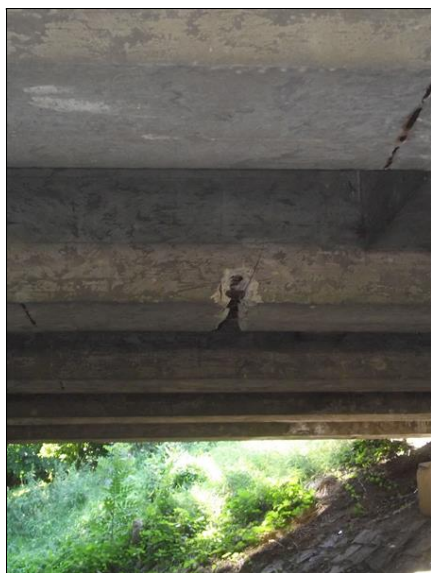
Detail pohledu NK. Na prostředním nosníku uprostřed rozpětí je nezapravená sekaná sonda podélné výztuže.

| [2] | 1.2 | Mostní podpěry a křídla | Lokální opravy poruch nemají smysl. Doporučujeme začít projektovat zásadní rekonstrukci mostu. Zejména je nutné opravit mostní svršek. Odstranit celou část konstrukce nad betonovou deskou, provést novou izolaci, nabetonovat nové římsy s normovým |

záchytným zařízením a osadit nové mostní závěry. Na spodní stavbě a betonové trámové desce provést otryskání povrchu a následně reprofilovat porušené vrstvy. Otryskat a natřít ložiska.

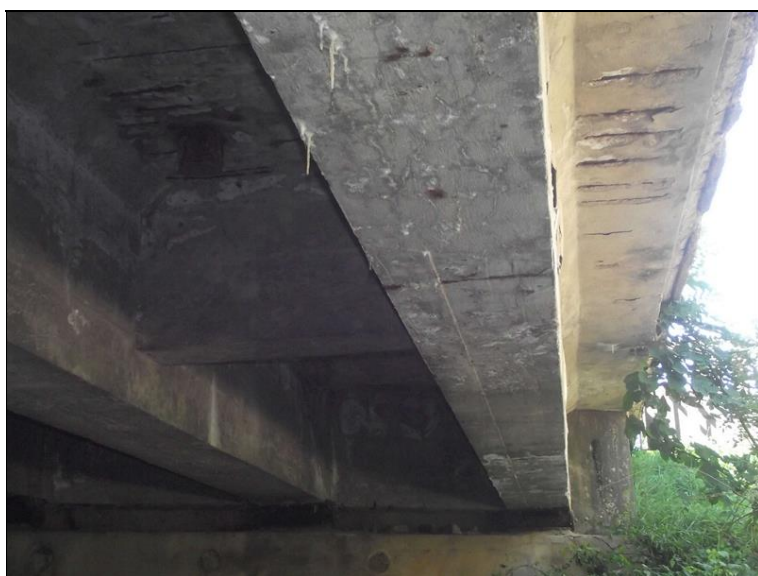
| [2.1] | 2.1 | Nosná konstrukce | Nad opěrou OP1 je povrchový rozpad betonu nosné konstrukce. Zatékáním na úložné prahy i konce nosníků došlo k narušení povrchu betonu. Stopy zatékání jsou na celém podhledu nosné konstrukce, odpadává krycí vrstva. Výluhy, obnažená třmínková výztuž koroduje. V oblastech některých ložisek odpadává beton u trámů, výztuž v kotevní oblasti je obnažena a koroduje. Na prostředním trámu je uprostřed rozpětí nezapravená sekaná sonda podélné výztuže. |

Podhled levé strany NK. Stopy zatékání jsou na celém podhledu nosné konstrukce, odpadává krycí vrstva. Výluhy, obnažená třmínková výztuž koroduje.

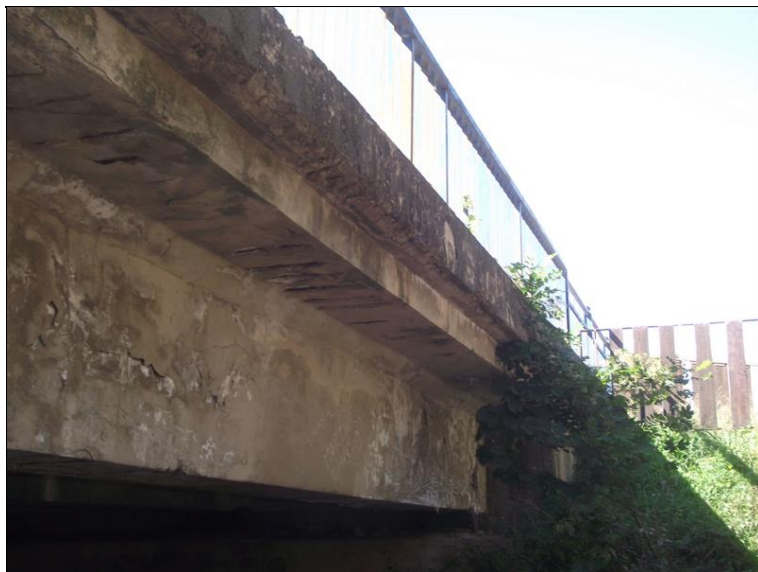
| [3.2] | 3.3.1 | Římsa | Povrch i podhled římsy je narušen zatékáním. Odpadávají kusy betonu, obnažená podélná výztuž a třmínky korodují. Rozpadají se. |

Podhled levé strany mostu. Povrch i podhled říms je narušen celoplošným protékáním přes NK. Odpadávají vrstvy betonu, obnažená podélná výztuž a třmínky korodují.

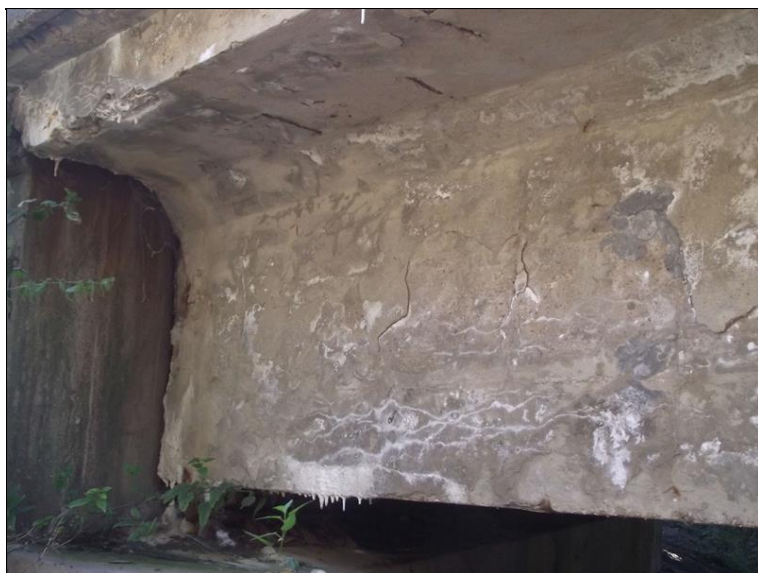
| [1.2] | 1.2 | Mostní podpěry a křídla | Na úložné prahy zatéká přes dilatace. Opěry promáčené. Na úložných prazích nečistoty. Křídla se stopami po zatékání. Na několika místech nezapravené otvory po vývrtech diagnostiky. |

Pohled na úložný práh u OP2 na levé straně. Zatékáním na úložné prahy i konce nosníků došlo k narušení povrchu betonu.

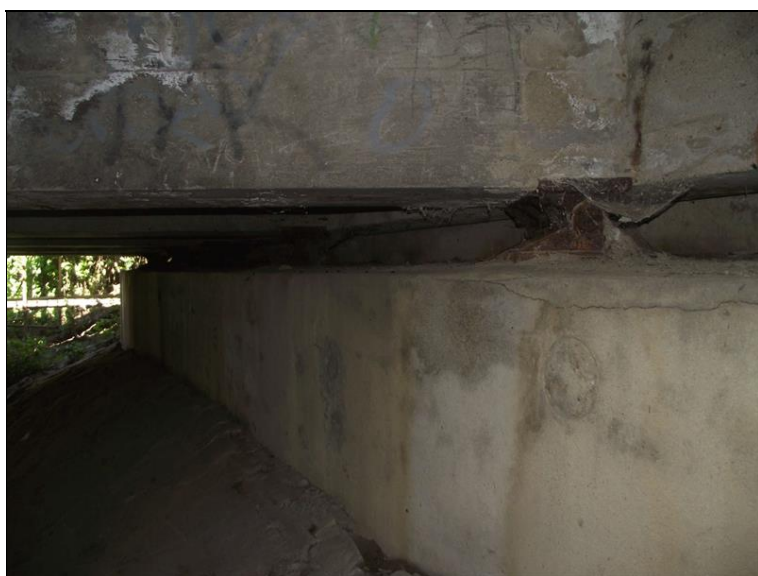
| [2.2] | 2.2 | Ložiska, klouby | Ložiska silně korodují. |

Pohled na úložný práh u OP2. V oblastech některých ložisek odpadává beton u trámů, ocelová ložiska silně korodují. Nepořádek na úložných prazích.

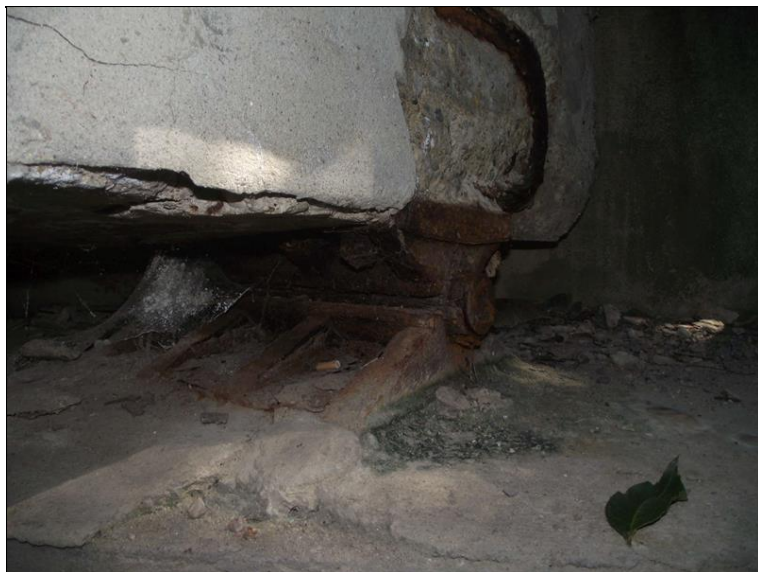
V oblastech některých ložisek odpadává beton u trámů, výztuž v kotevní oblasti je obnažena a koroduje. Ložiska jsou značně zkorodovaná.

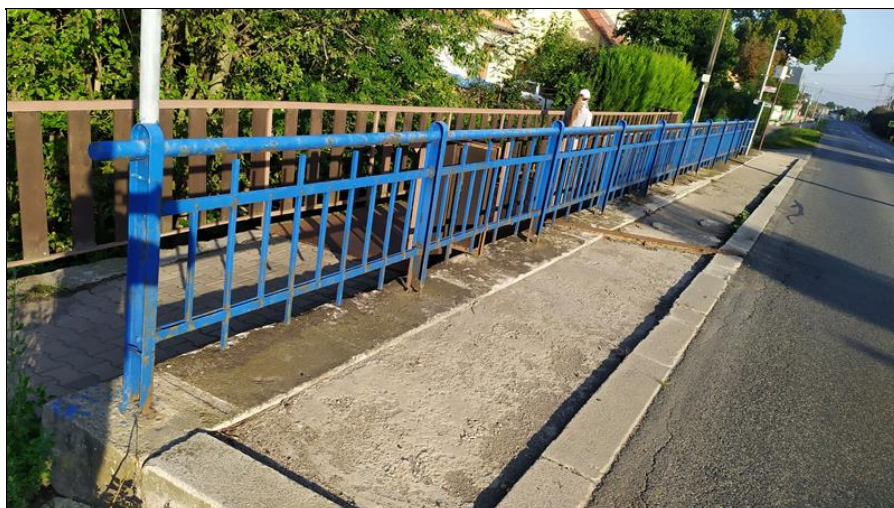
Pohled na pravý chodník. Na obou chodnících jsou pryč asfaltové vrstvy.

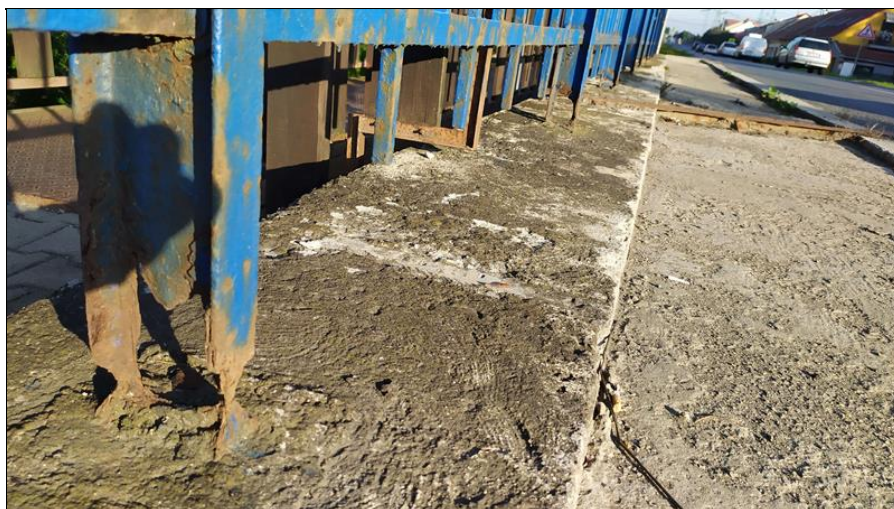
| [4.1] | 4.2 | Zábradlí | Nenormové zábradlí značně koroduje. Na pravé straně mostu jsou téměř všechny sloupky v místě vetknutí odkorodované. |

Na pravé straně mostu jsou téměř všechny sloupky v místě vetknutí odkorodované.

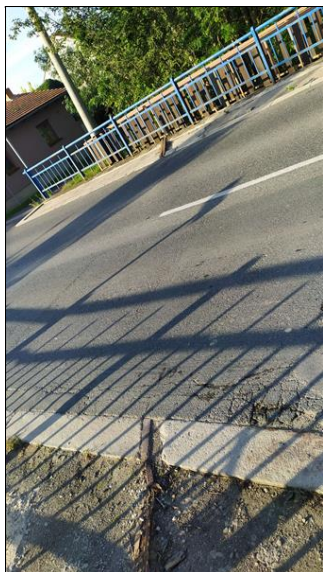
| [3.1] | 3.1 | Vozovka | Vozovka je přebalená až do výšky obrub, vyspravovaná, v místě obrub při krajích popraskaná. Místy podélné trhliny a mozaikový rozpad. |

Zaasfaltované mostní závěry u OP2. Převrstvená a popraskaná vozovka při obrubách na obou stranách mostu.

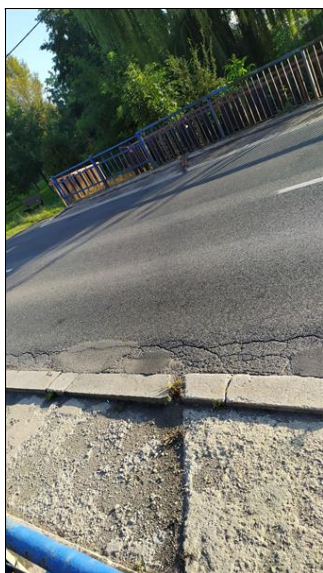
Zaasfaltované mostní závěry u OP1. Převrstvená a popraskaná vozovka při obrubách na obou stranách mostu.

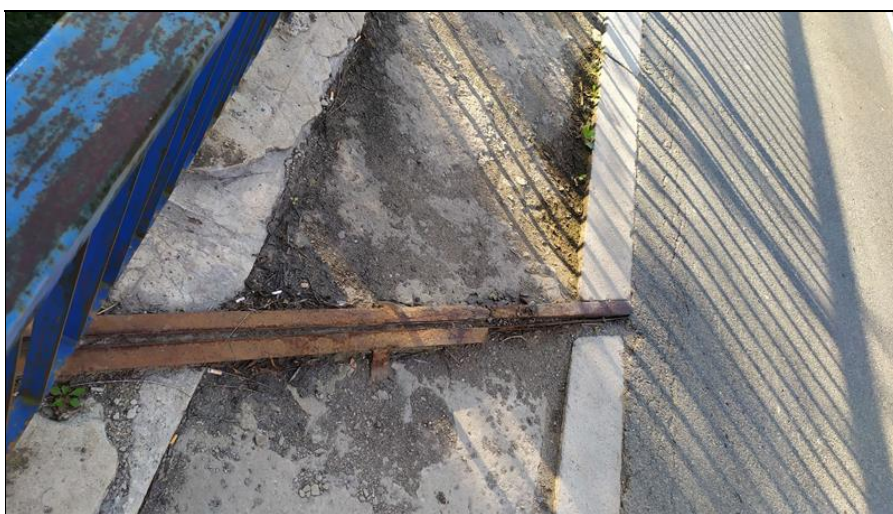
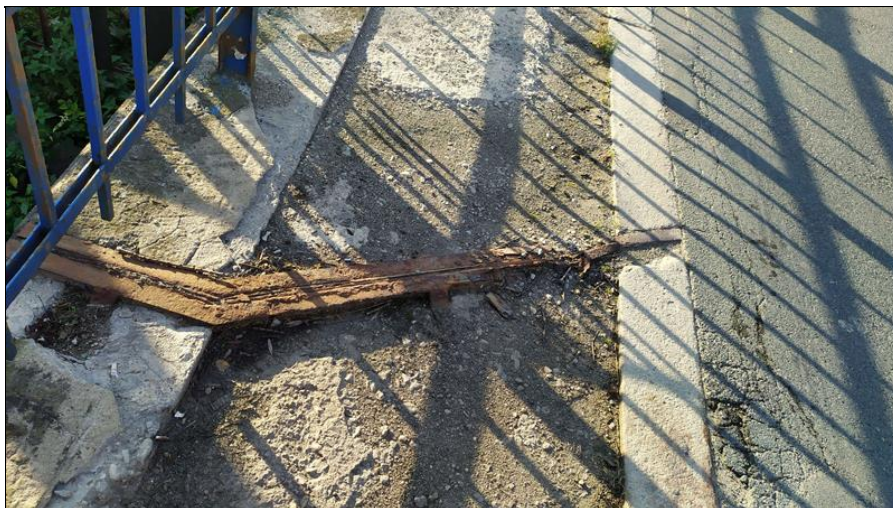
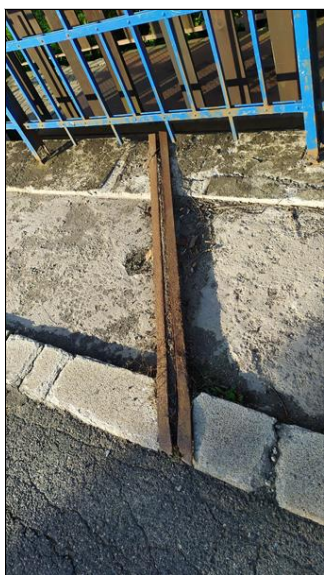
| [2.3] | 2.3 | Mostní závěry | Ve vozovce závěry jsou zaasfaltované, v římsách jsou korodující profily (úhelníky). Mostní závěry propouští vodu na konce nosné konstrukce a na úložný práh. |

Detail korodujících úhelníků dilatace.
