Most 377-001

Most přes místní potok za Železným

HLAVNÍ PROHLÍDKA

Datum provedení prohlídky: 23.6.2020

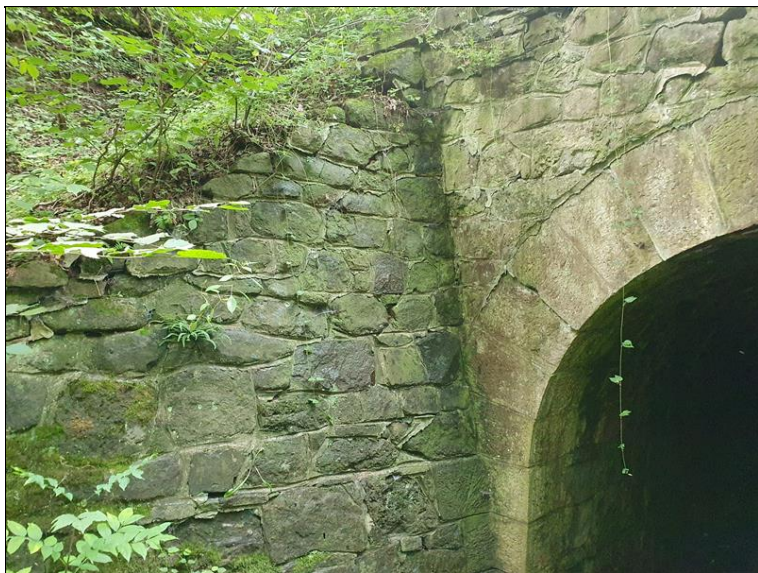
[1.1]	1.2	Mostní podpěry a křídla	Lokálně vydrolené spáry u opěr. Na křídlech se nachází trhliny zejména v horních částech. Místy vydrolené spárování. Křídla jsou porostlá vegetací.
-------	-----	-------------------------	---

Kamenné křídlo na vtoku

| [1] | 1.2 | Mostní podpěry a křídla | Obnovit poškozené spárování |

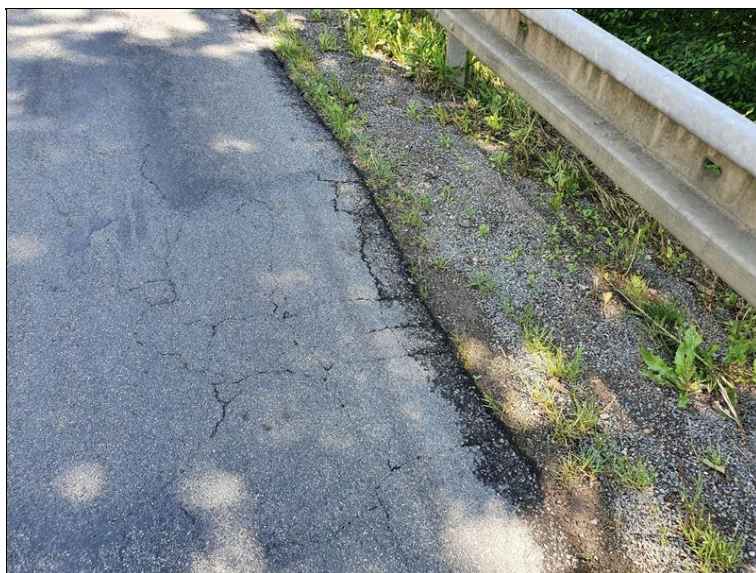
[3.1]	3.1	Vozovka	Trhlinky ve vozovce - zejména v místě krajnic. Krajnice zanesené, přítomnost vegetace. Převrstvená vozovka.
[3.2]	3.3	Římsy, obrubníky, zálivky	Kamenné římsy nad čely zarostlé vegetací a uvolněné.

Porušená krajnice

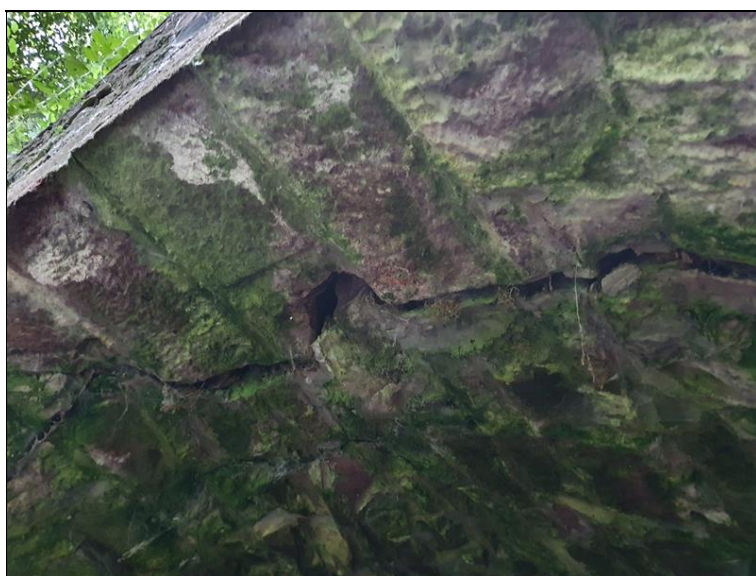
[2.1]	2.1	Nosná konstrukce	Pod čelními kameny na obou stranách se nachází podélná trhlina, na levé straně momentálně zaspárovaná a neprokreslená, na pravé straně otevřená. Spodní strana klenby na krajích je porostlá mechem, je patrné prolínání vody vlivem špatné izolace.
[2.2]	2.4	Čelní zdi a přesypávka	Čelní zídky vyboulené s potřhaným spárováním.

Trhlina v klenbě na vtoku

| [2] | 2.1 | Nosná konstrukce | Je nutné zajistit okraje kleneb proti odtrhnutí, což bude nutné převést příčným ukotvením, např. zemními kotvami. Jiná řešení jsou pouze dočasná. Dále bude nutné rozebrat a znovu vyzdít, příp. vybetonovat čelní zídky. |

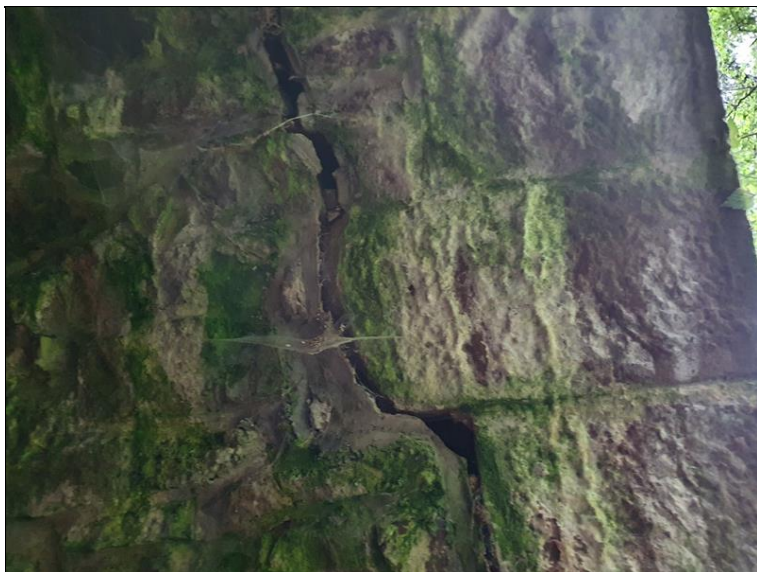
Trhlina v klenbě na vtoku

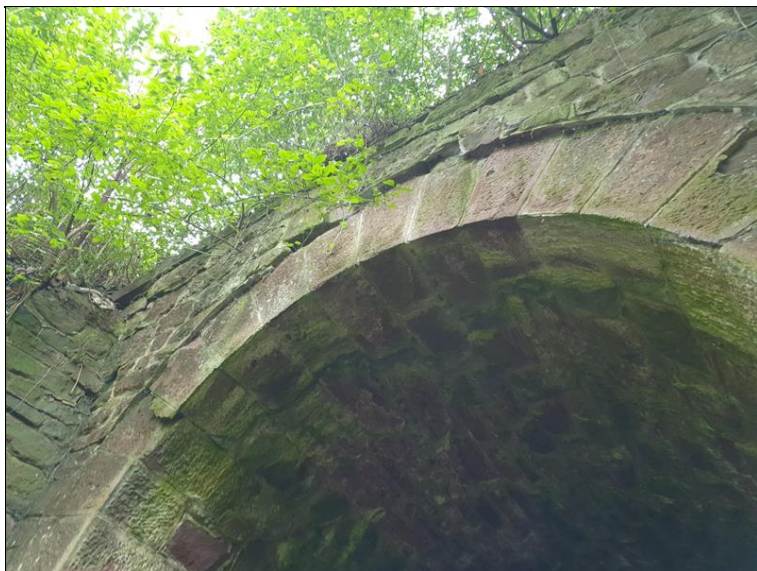
Vysunutá poprsní zídka na výtoku

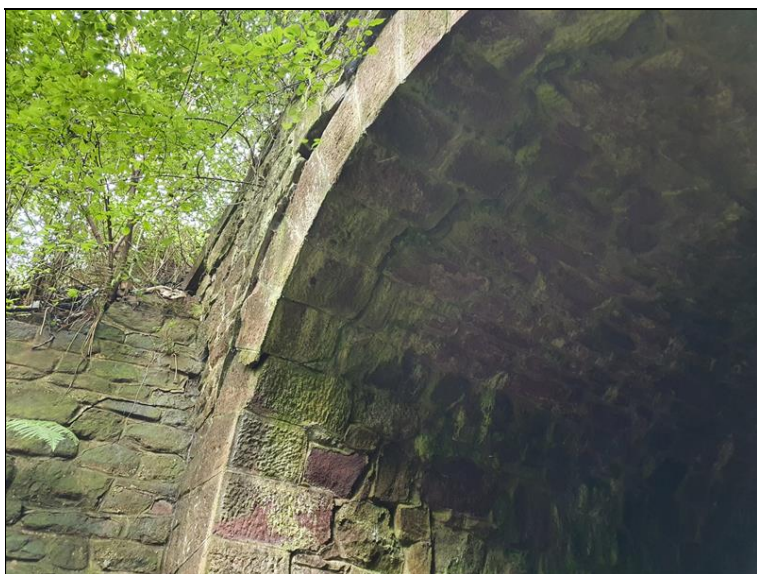
Trhlina v klenbě na výtoku
