Most 38514-2

Most přes místní potok u Maňové

HLAVNÍ PROHLÍDKA

Datum provedení prohlídky: 25.6.2020

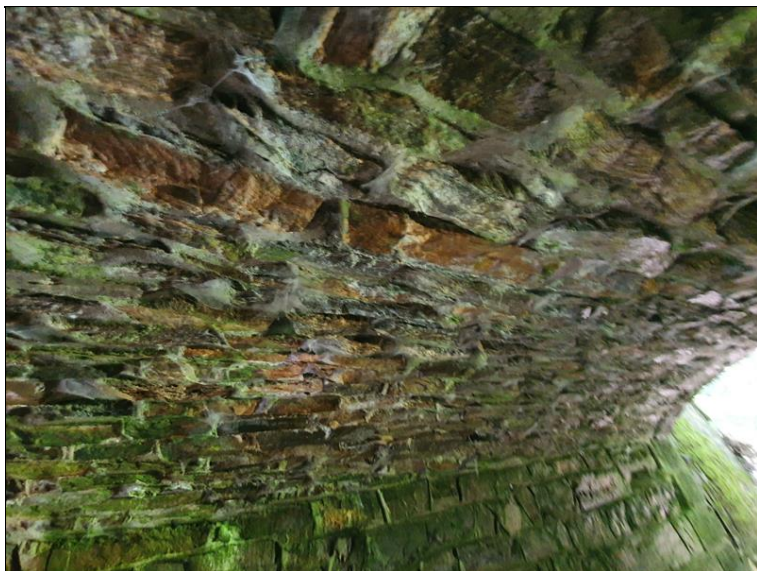
[2.1]	2.1	Nosná konstrukce	Po celé klenbě patrné stopy po průsaku vody. Výskyt zelených mikroorganismů.
[2.2]	2.4	Čelní zdi a přesypávka	Čelní zdi klenby mají vydrolené spárování. Viditelné vyboulení.

Podhled mostu

| [2] | 2.1 | Nosná konstrukce | Klenbu (tedy zejména její okraje) bude potřeba příčně sepnout - například zemními kotvami. Zalepení trhlin maltou není řešením problému odtrhávání krajů klenby. |

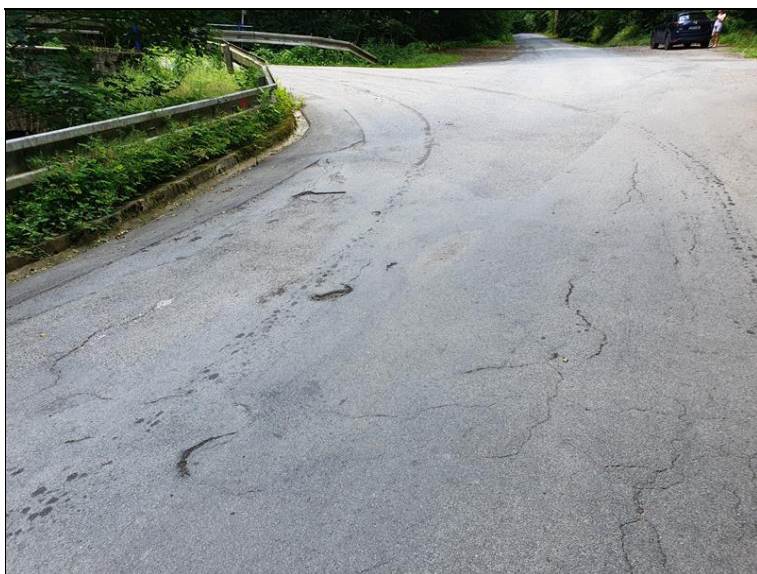
[3.1]	3.1	Vozovka	Trhliny, praskliny a výtlučky asfaltu ve vozovce. Mezi vozovkou a římsou jsou nečistoty a výskyt vegetace. Nerovná vozovka.
[3.2]	3.5	Izolační systém mostovky	Odvodnění povrchu vozovky na bok čelní zdi, způsobení vypadávání spár.

Vozovka na mostě

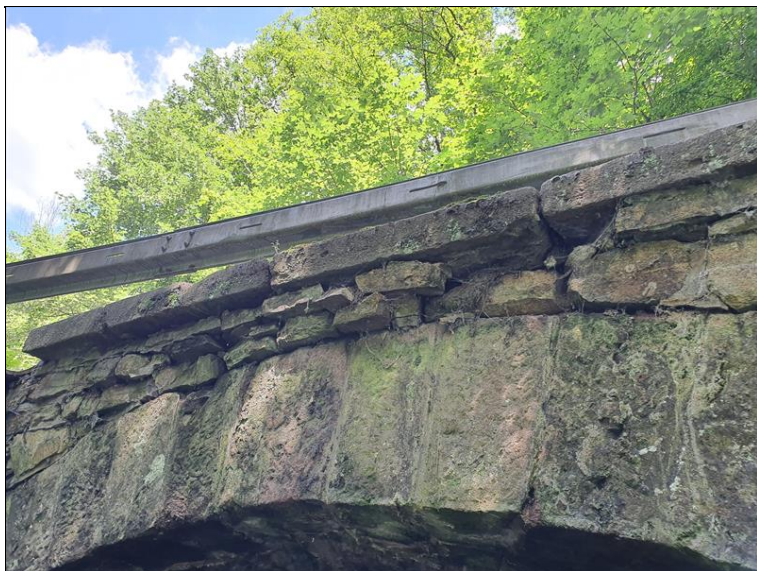
Rozpadlá pravá římsa

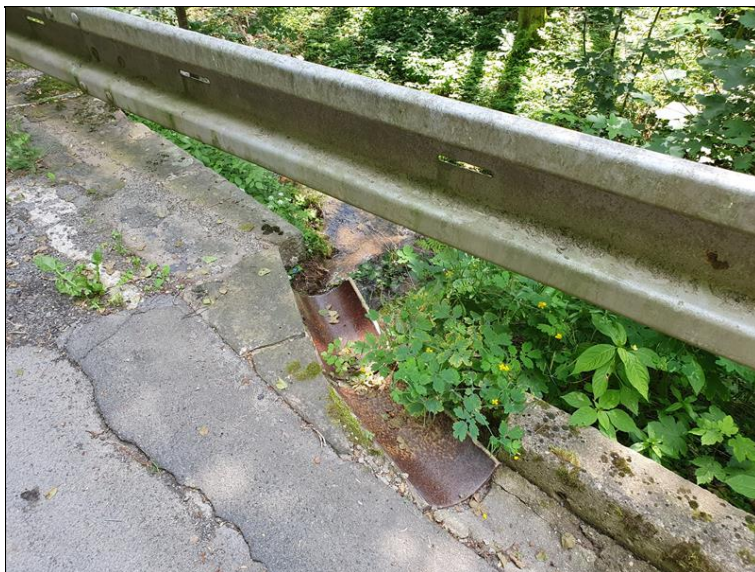
Odvodnění krajnice

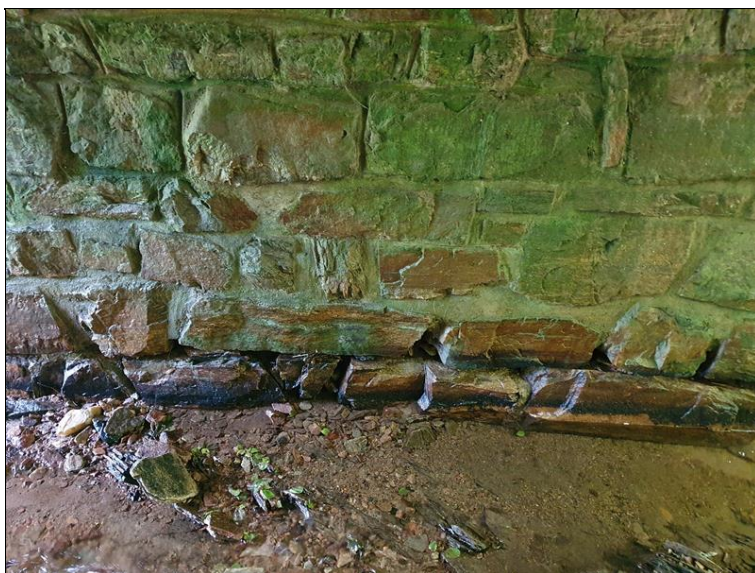
[1.1]	1.2	Mostní podpěry a křídla	Vydrolené spárování opěr, značné zvlhnutí, výskyt zeleně.
-------	-----	-------------------------	---

Porušené spárování na opěře

| [1] | 1.2 | Mostní podpěry a křídla | Provést vysrávku spárování kamenného zdiva opěr a křídel |

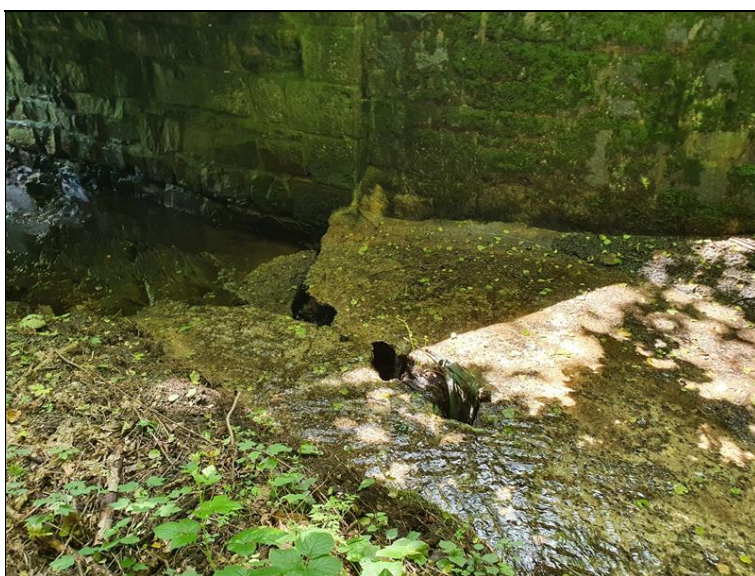
Porušené zpevnění toku před vtokem
