# **Most 602-000A**

Jihlavská přes tramvaj

## **HLAVNÍ PROHLÍDKA**

**Objekt: Most ev.č. 602-000A (Jihlavská přes tramvaj)**

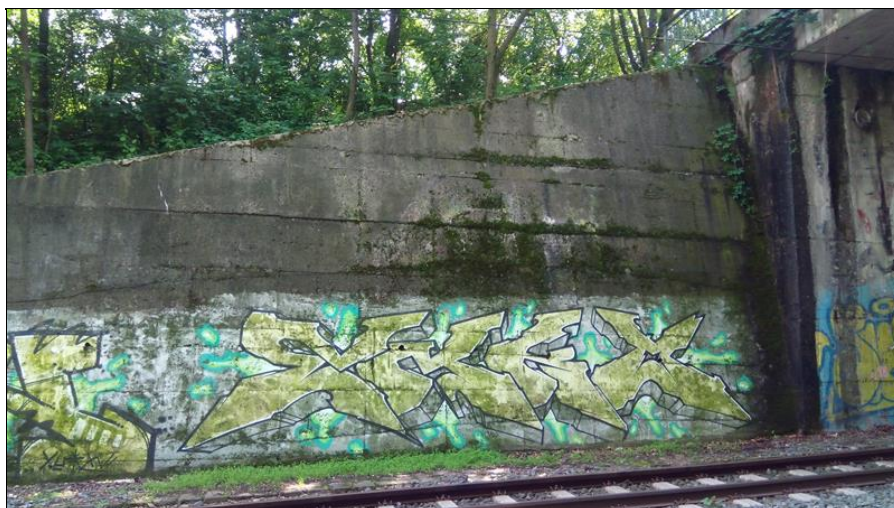
3\_1.část křídla OP1 vpravo.jpg

**1.2 Mostní podpěry a křídla**  
Graffiti. Výskyt mechů svědčící o zatékání.

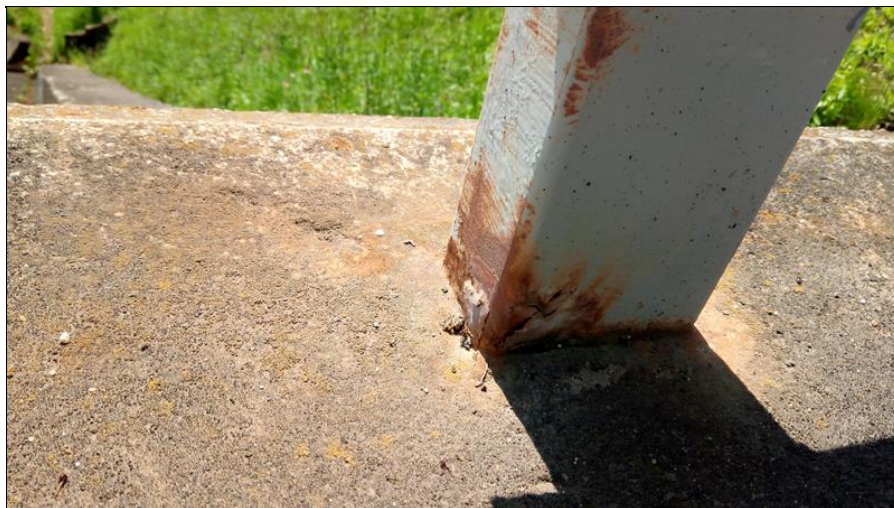
Koroze sloupku zábradlí vlevo.jpg

#### 4.2 Zábradlí

Lokální koroze zábradlí na levé straně. Na pravé straně bez závad. Zábradlí nemá normové mezery. Uchycení vegetace

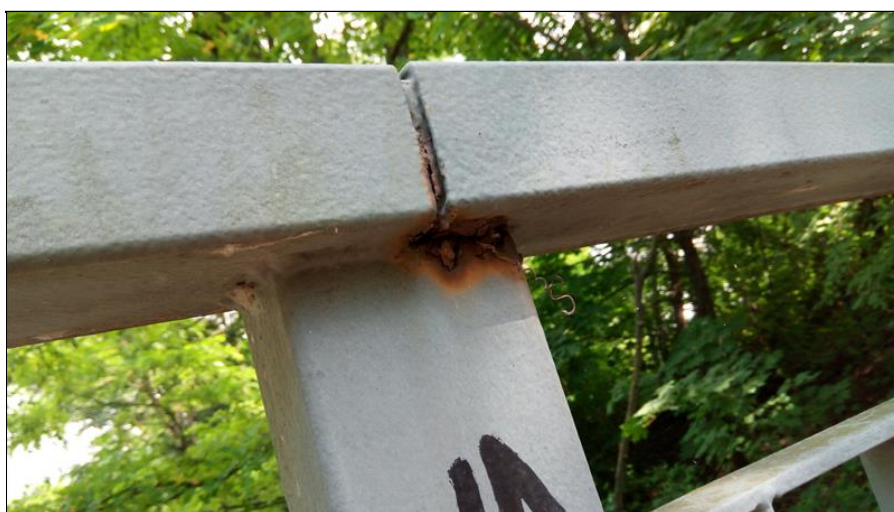
koroze zábradlí vpravo.jpg

#### 4.2 Zábradlí

Lokální koroze zábradlí na levé straně. Na pravé straně bez závad. Zábradlí nemá normové mezery. Uchycení vegetace

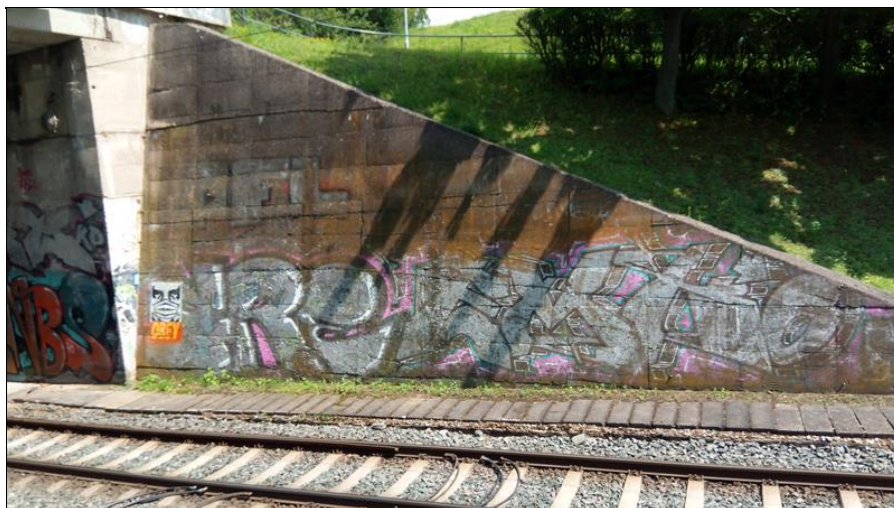
Křídlo OP1 vlevo.jpg

#### 1.2 Mostní podpěry a křídla

Graffiti. Výskyt mechů svědčící o zatékání.

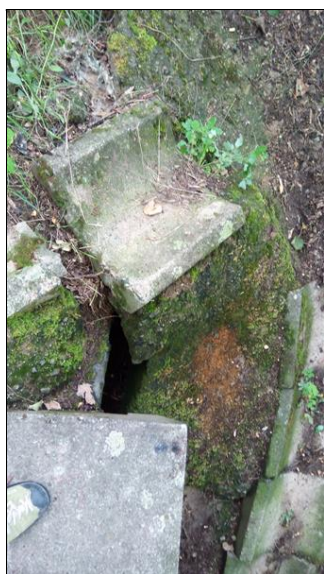
Odpadnutý skluz u křídla OP2 vpravo\_2.jpg

### 3.6 Odvodnění mostu

Ve spárách mezi betonovými žlaby skluzů vyrůstá tráva. Na pravé straně, podél zpevněné plochy za římsou u opěry 2 jsou žlabové dílce rozvolněné. Skluz za římsou pravého křídla opěry 2 je porušený a zanesený. U horských vpustí, do kterých ústí žlaby pod mostem chybí mříže. Zakrytí žlabů podél paty opěr je lokálně prolomené nebo chybí. Hrozí pád chodce do nekrytého otvoru. Přístup pod most je ovšem jen pro oprávněné osoby. Pod mostem je kolejiště tramvají.

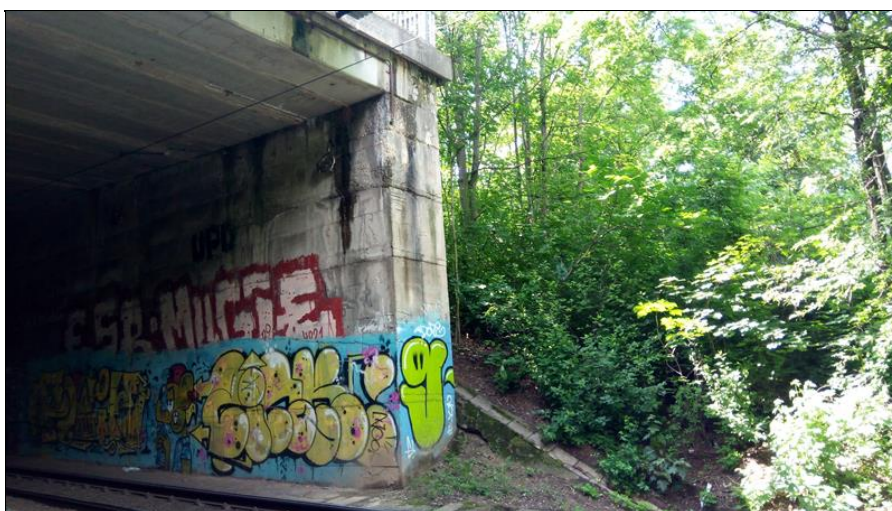
POhled na OP2 vpravo.jpg

## 1.2 Mostní podpěry a křídla

Povrch opěr je hrubý, prokreslené bednění, špatně zpracovaný beton, kaverny. Povrch pomalovaný graffiti. Patrné průsaky, vápenné výluhy a růst mikroorganismů. Výrazné je zamáčení opěry 1 na straně ulice Vídeňské. Přibližně pod krajními pěti nosníky je opěra mokrá. Vzhled mechů a mikroorganismů svědčí o dlouhodobém zamáčení.

Graffiti. Výskyt mechů svědčící o

zatékání.

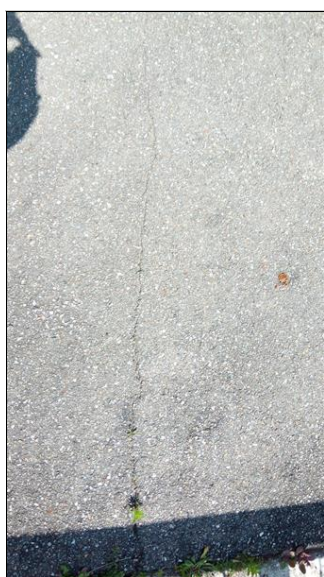
příčná trhlina na chodníku vlevo.jpg

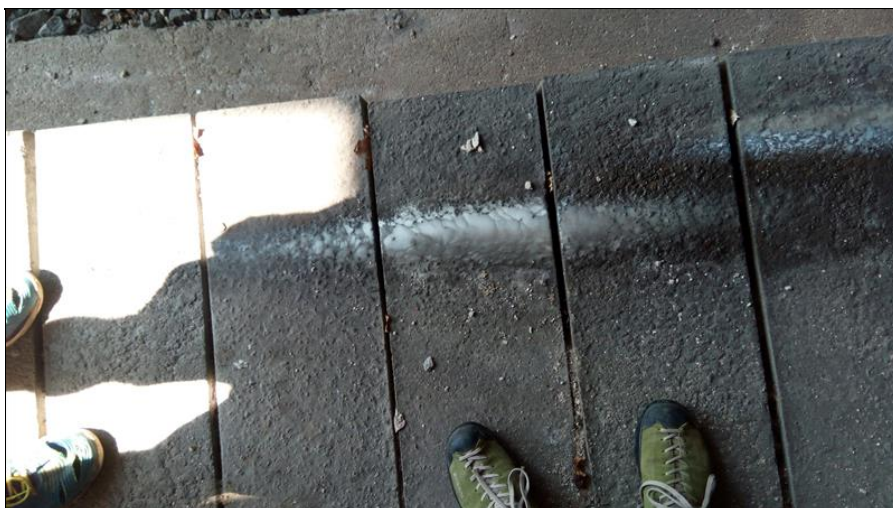
Stopy po skapu z kanálků z podhledu.jpg

### 3.6 Odvodnění mostu

Ve spárách mezi betonovými žlaby skluzů vyrůstá tráva. Na pravé straně, podél zpevněné plochy za římsou u opěry 2 jsou žlabové dílce rozvolněné. Skluz za římsou pravého křídla opěry 2 je porušený a zanesený. U horských vpustí, do kterých ústí žlaby pod mostem chybí mříže. Zakrytí žlabů podél paty opěr je lokálně prolomené nebo chybí. Hrozí pád chodce do nekrytého otvoru. Přístup pod most je ovšem jen pro oprávněné osoby.

Pod mostem je kolejiště tramvají.

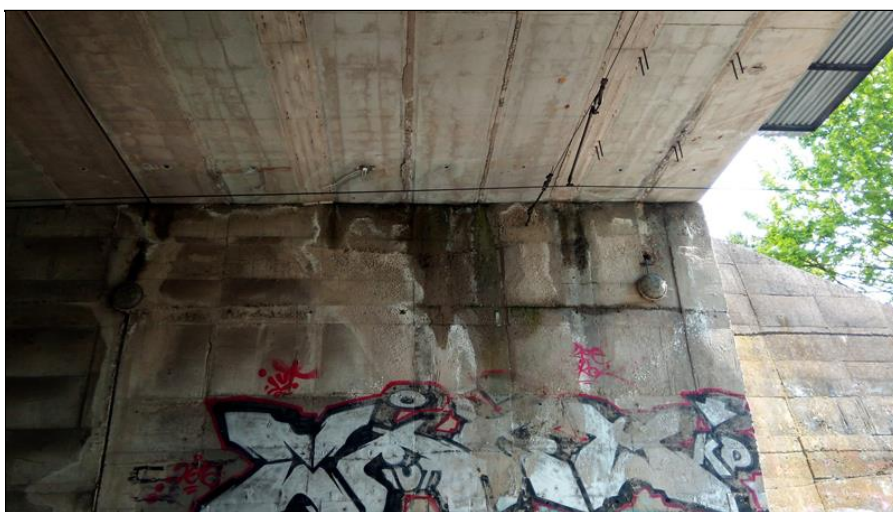
Stopy po zatékání OP1 vlevo.jpg

### 1.2 Mostní podpěry a křídla

Povrch opěr je hrubý, prokreslené bednění, špatně zpracovaný beton, kaverny. Povrch pomalovaný graffiti. Patrné průsaky, vápenné výluhy a růst mikroorganismů. Výrazné je zamáčení opěry 1 na straně ulice Vídeňské. Přibližně pod krajními pěti nosníky je opěra mokrá. Vzhled mechů a mikroorganismů svědčí o dlouhodobém zamáčení.

### 2.1 Nosná konstrukce

Průsaky ve spárách krajních

nosníků pod římsami, čelní plochy krajních nosníků zamáčené. Lokálně odkryté korodující třmínky na svislé ploše. Na levé straně u OP1, v odvodňovacích kanálkách, vznik inkrustací. Dutiny nosníků nejsou vybaveny odvodňovacími trubičkami. Inkrustace podél otvorů svědčí o vodě v dutinách předpjatých nosníků. Na krajním nosníku vlevo patrna koroze betonářské výztuže u OP1, u OP2 viditelná korodující kotva předpinacího kabelu.

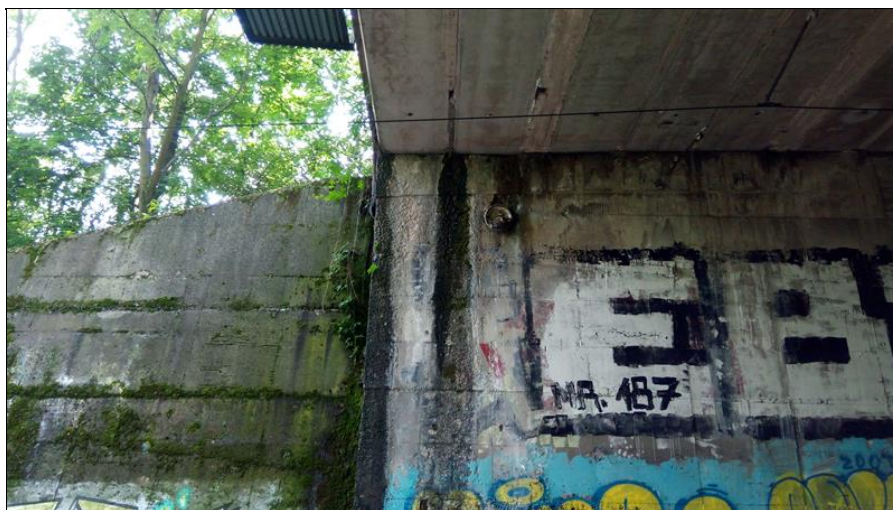
Stopy po zatékání OP1 vpravo.jpg

**1.2 Mostní podpěry a křídla**

Povrch opěr je hrubý, prokreslené bednění, špatně zpracovaný beton, kaverny. Povrch pomalovaný graffiti. Patrné průsaky, vápenné výluhy a růst mikroorganismů. Výrazné je zamáčení opěry 1 na straně ulice Vídeňské. Přibližně pod krajními pěti nosníky je opěra mokrá. Vzhled mechů a mikroorganismů svědčí o dlouhodobém zamáčení.

**2.1 Nosná konstrukce**

Průsaky ve spárách krajních

nosníků pod římsami, čelní plochy krajních nosníků zamáčené. Lokálně odkryté korodující třmínky na svislé ploše. Na levé straně u OP1, v odvodňovacích kanálcích, vznik inkrustací. Dutiny nosníků nejsou vybaveny odvodňovacími trubičkami. Inkrustace podél otvorů svědčí o vodě v dutinách předpjatých nosníků. Na krajním nosníku vlevo patrna koroze betonářské výztuže u OP1, u OP2 viditelná korodující kotva předpinacího kabelu.

Graffiti. Výskyt mechů svědčící o zatékání.

**3.5 Izolační systém mostovky**

Izolace mostovky je porušena na okrajích mostu, izolace spodní stavby je také porušena, nejvíce u dilatací opěr.

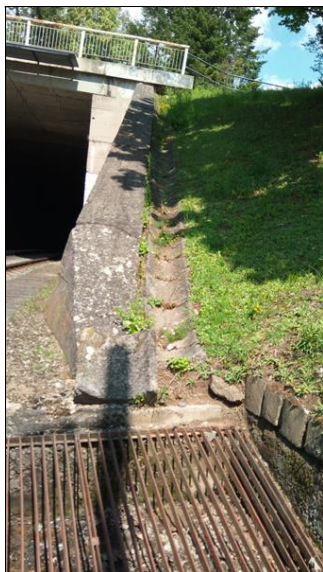
Vodní skluz OP1 vlevo.jpg

### 3.6 Odvodnění mostu

Ve spárách mezi betonovými žlaby skluzů vyrůstá tráva. Na pravé straně, podél zpevněné plochy za římsou u opěry 2 jsou žlabové dílce rozvolněné. Skluz za římsou pravého křídla opěry 2 je porušený a zanesený. U horských vpustí, do kterých ústí žlaby pod mostem chybí mříže. Zakrytí žlabů podél paty opěr je lokálně prolomené nebo chybí. Hrozí pád chodce do nekrytého otvoru. Přístup pod most je ovšem jen pro oprávněné osoby. Pod mostem je kolejiště tramvají.
