Most 432-040

Most přes trať ČD Přerov - Břeclav v Hodoníně

HLAVNÍ PROHLÍDKA

Datum provedení prohlídky: 28.6.2020

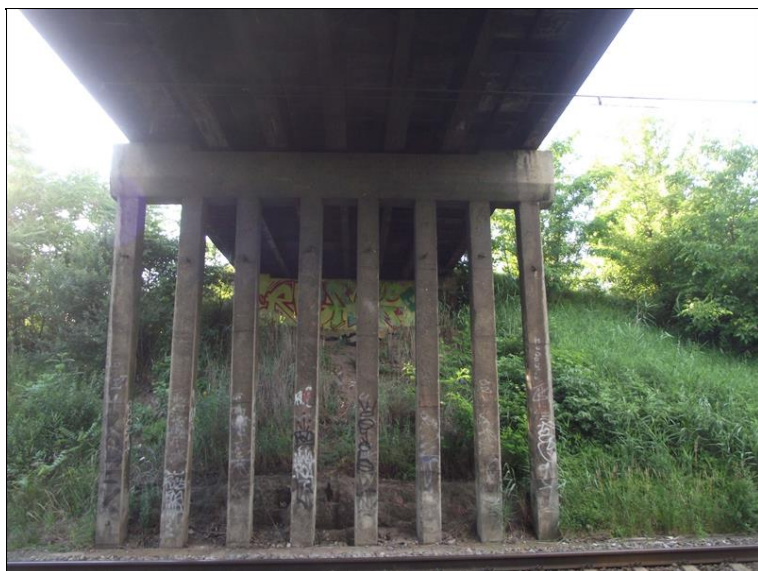
Pohled na pilíř P2 proti směru staničení.

- [1.1] 1.1 Základy mostních podpěr a křídel Bez provedení sond nelze posoudit stav základů. Mostní objekt nevykazuje závady pocházející od možných poruch založení. Zemní těleso bez viditelných geometrických změn.
- [1.2] 1.2 Mostní podpěry a křídla Beton podpěr hloubkově degraduje, podpěry znečištěny sprejery. Na úložném prazích opěr nečistoty, do opěr zatéká. Piliře poškozeny zatékáním především u krajních sloupů a krajích stativa, kde dochází k hloubkové degradaci betonu, separaci a odpadávání krycí betonové vrstvy a korozi výztuže.

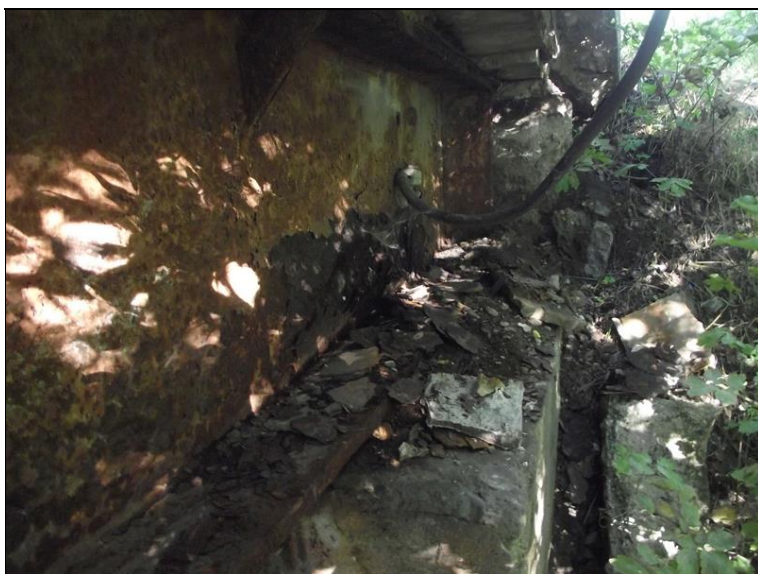
Detail uložení na opěře OP4. Značná koroze hlavního nosníku, znečištěný úložný práh.

Krajní nosníky jsou již značně zkorodované, hrozí relativně rychlé zhoršení stavu. Provést diagnostiku nosné ocelové konstrukce.

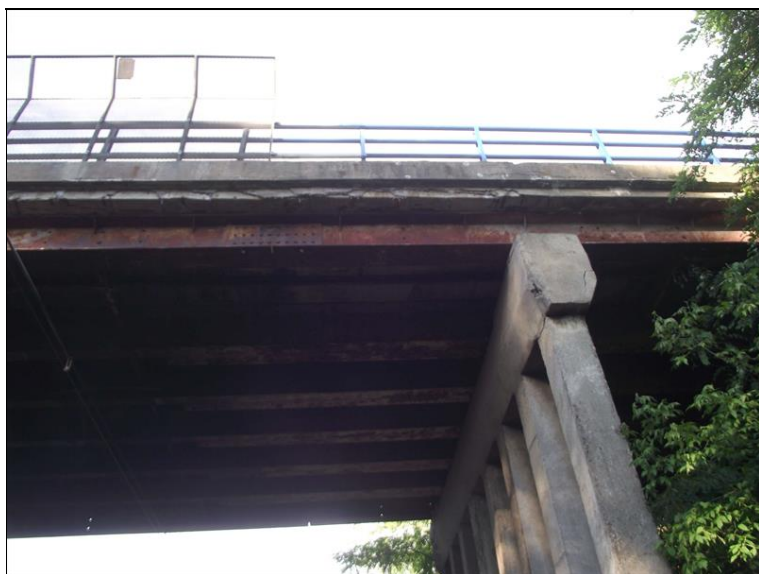
- [2.1] 2.1 Nosná konstrukce Do konstrukce plošně zatéká a degraduje. PKO ocelových prvků celkově degradovaná, prvky plošně korodují, lokálně nalezena hloubková a laminární koroze, spojovací prvky zkorodované. Na krajnicích nosnících koroze hloubková celoplošná. ŽB desky se stopami po zatékání, výluhy pojiva, degradace betonu, odpadávání krycí vrstvy a koroze výztuže.
- [2.2] 2.2 Ložiska, klouby Ocelové plechy uložení korodují. Na opěrách je vlivem nečistot nevhodné korozní prostředí.

Pohled na pravý krajní nosník, značná koroze.

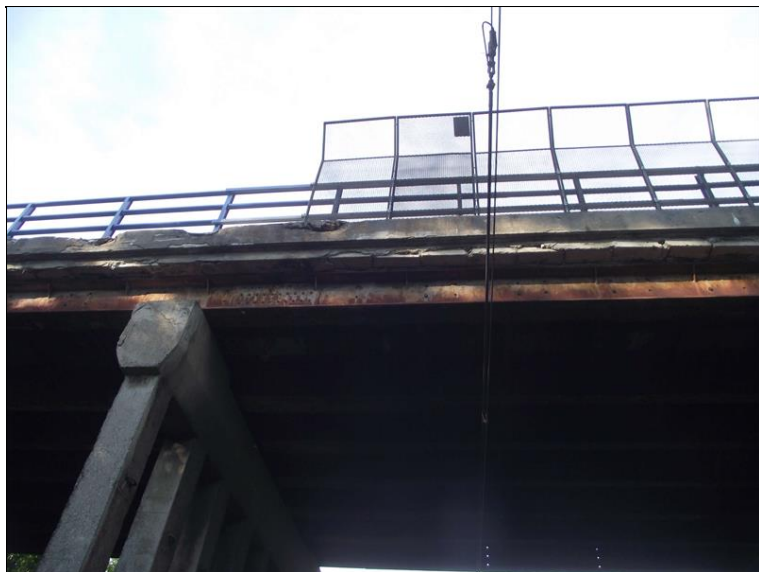
Pohled na pravý krajní nosník, značná koroze.

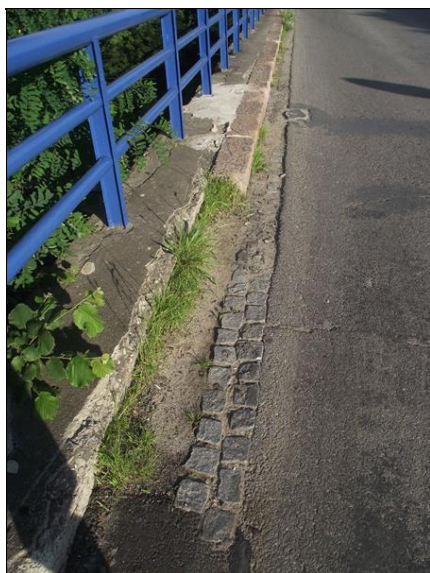
[3.2] 3.3 Římsy, obrubníky, zálivky Dochází k celkové degradaci říms, beton se rozpadá, sanace se odlupují. Na konci mostu nad opěrou OP1 vlevo chybí několik metrů obruby.

Detail levého okraje vozovky, rozpad římsy, chybějící obruby.

[2] 3.3 Římsy, obrubníky, zálivky Odstranit degradované části říms, zabránit pádům částí říms na trať a do prostoru pod mostem. Maximalní rychlost pod mostem je 160 km/h a při pádu úlomků z konstrukce při průjezdu hrozí škody na

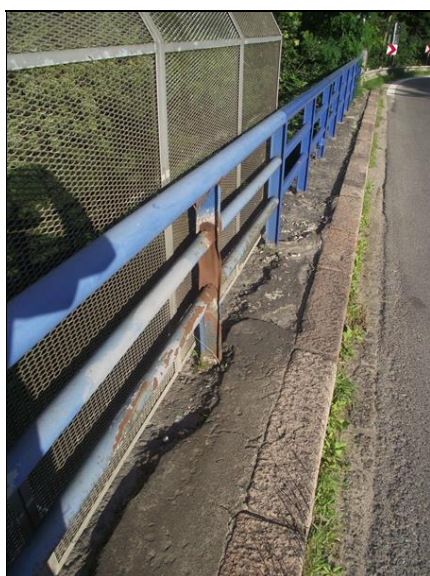
[4.1] 4.2 Zábradlí Zábradlí lokálně deformované po nárazu vozidla, poruchy PKO, koroze prvků. Zábradlí nemá svislou výplň a dostatečnou výšku.

Detail zábradlí a protidotykové zábrany. Deformace a koroze.
