Most 3896-5

Most přes místní potok v Lubném

HLAVNÍ PROHLÍDKA

Datum provedení prohlídky: 27.5.2021

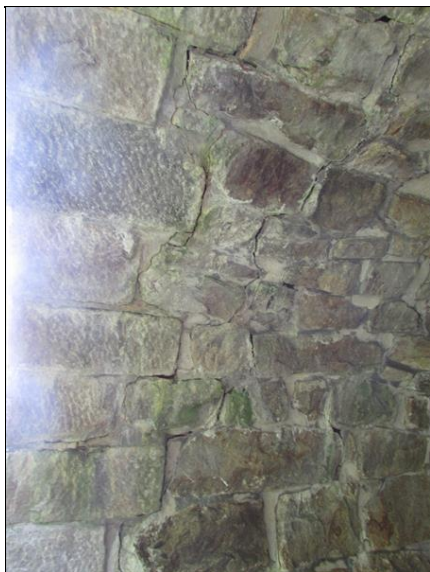
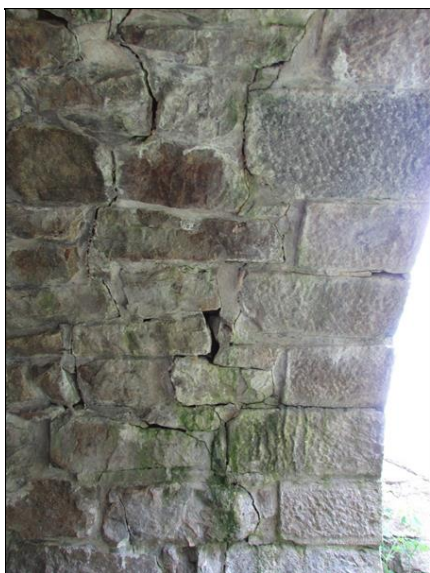
[2.1] 2.1 Nosná konstrukce Podélné trhliny pod čelními zdmi na obou stranách klenby. Na povrchu kamenného zdiva usazeny zelené mikroorganismy.

Podélná trhlina v klenbě pod čelní zídkou na pravé straně

[3] 2.1 Nosná konstrukce Opravit spárování zdiva klenby. Osadit sádrové terče a sledovat

vývoj podélných trhlin. V případě jejich dalšího rozoje sepnout konstrukci klenby pomocí táhel.

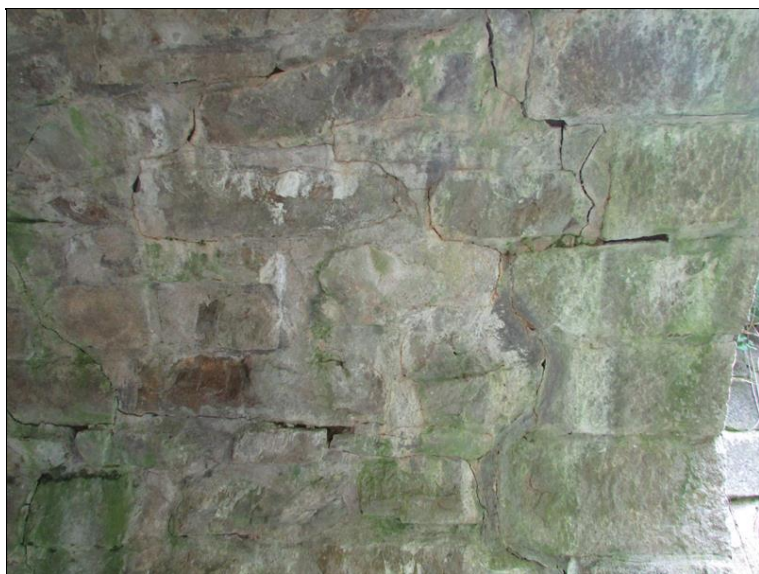
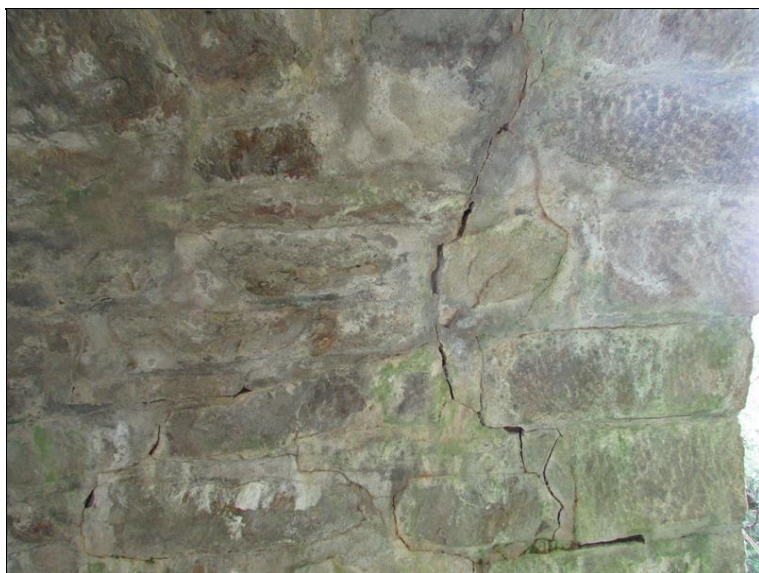
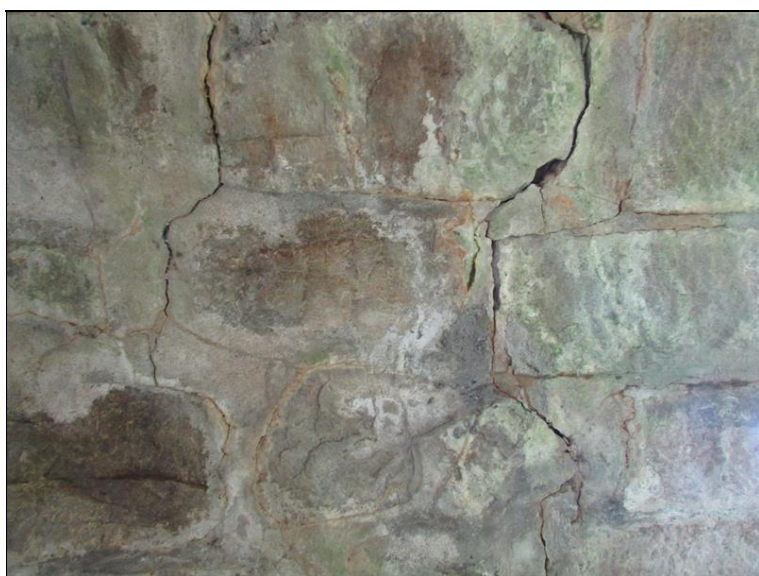
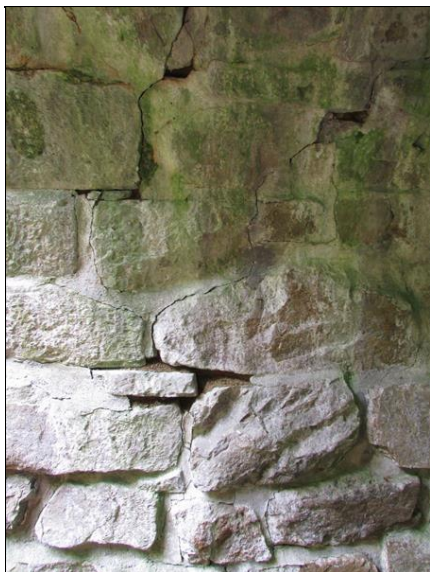
Podélná trhlina v klenbě pod čelní zídkou na levé straně

Podélná trhlina v klenbě pod čelní zídkou na levé straně- detail

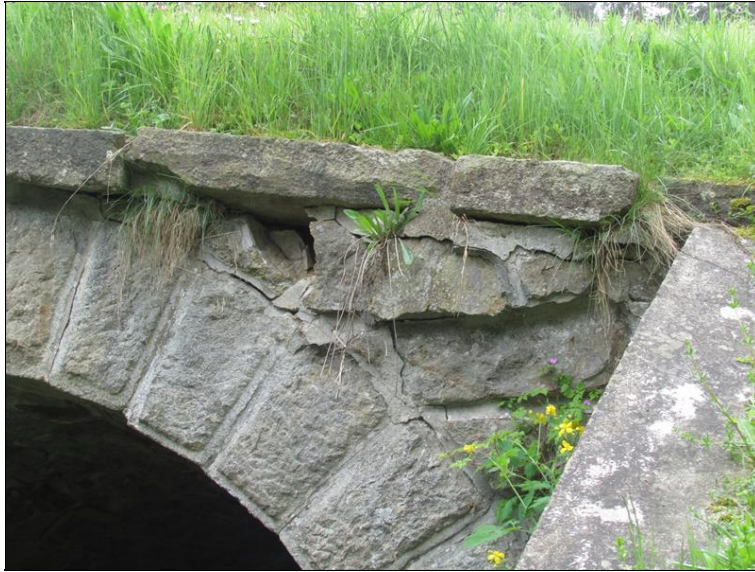
[2.2] 2.4 Čelní zdi a přesypávka Trhlina mezi klenbou a čelní zdi vpravo. Čelní zeď vykloněná. Vydrolené spáry a uvolněné kameny v čelní zdi.

[3.2] 3.3.1 Římsa Na pravé straně římsa s uvolněnými a posunutými kameny.

Uvolněné prvky římsy a čelní zídky na pravé straně mostu

[4] 2.4 Čelní zdi a přesypávka Opravit vypadený kámen v pravé čelní zdi.

[5] 3.3.1 Římsa Srovnat a řádně ukotvit prvky kamenné římsy

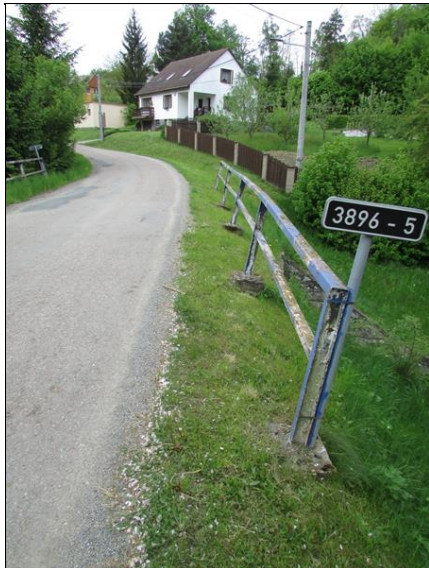
[4.1] 4.2 Zábradlí Zábradlí na obou stranách vykloněné ven z mostu, s korozí a celoplošně degradovanou PKO. Zádržný systém neplní svou funkci.

Pravé zábradlí - vykloněné

[1] 4.2 Zábradlí Osadit funkční zádržný systém.
