Most 374-018

Most přes Holešinku za Doubravicemi nad Svitavou

HLAVNÍ PROHLÍDKA

Datum provedení prohlídky: 5.6.2021

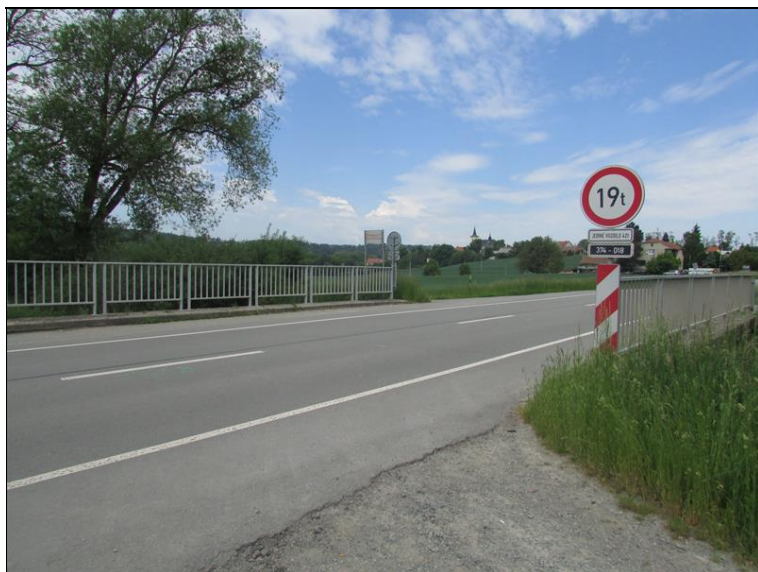
Pohled na most proti směru staničení

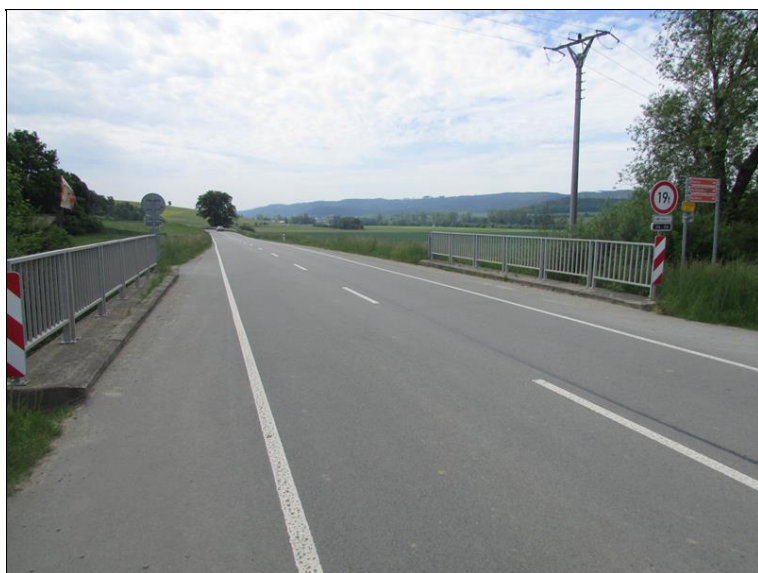
Pohled na most ve směru staničení

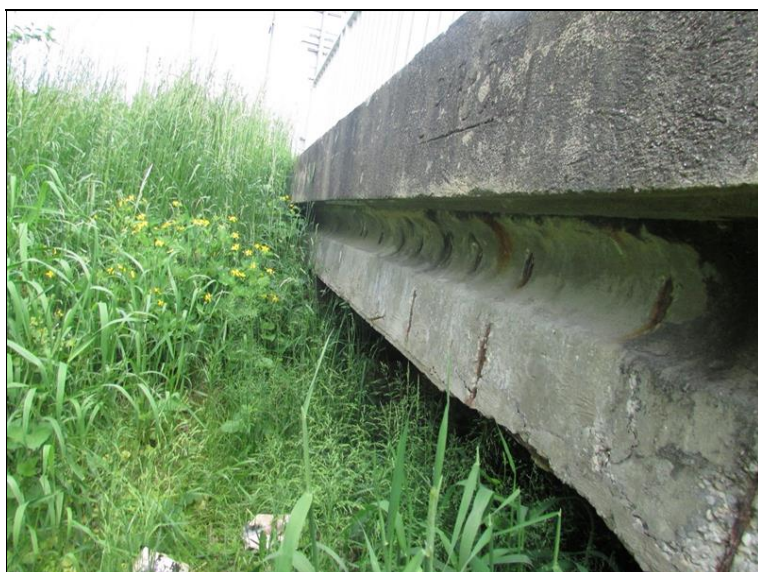
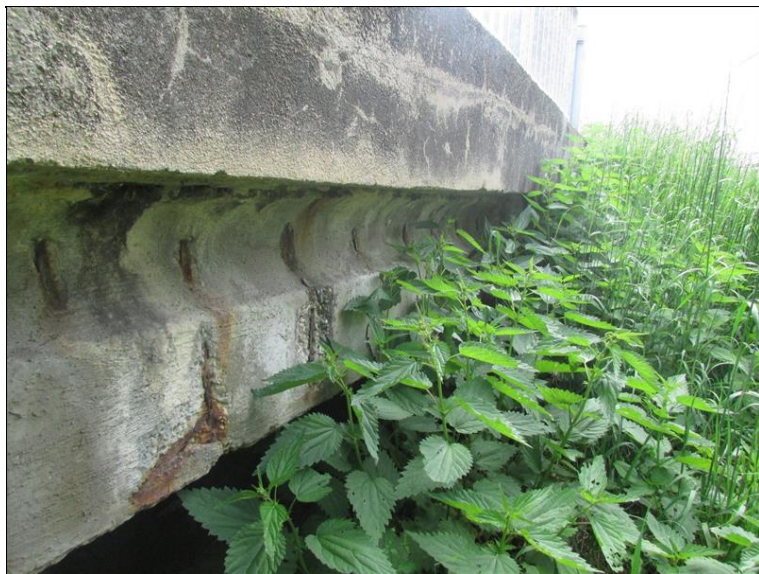
boční pohled na NK

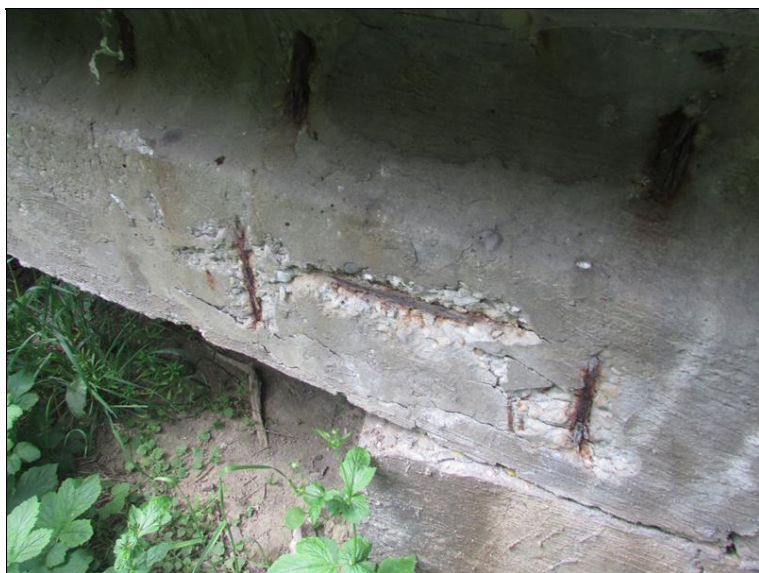
uložení NK na ÚP

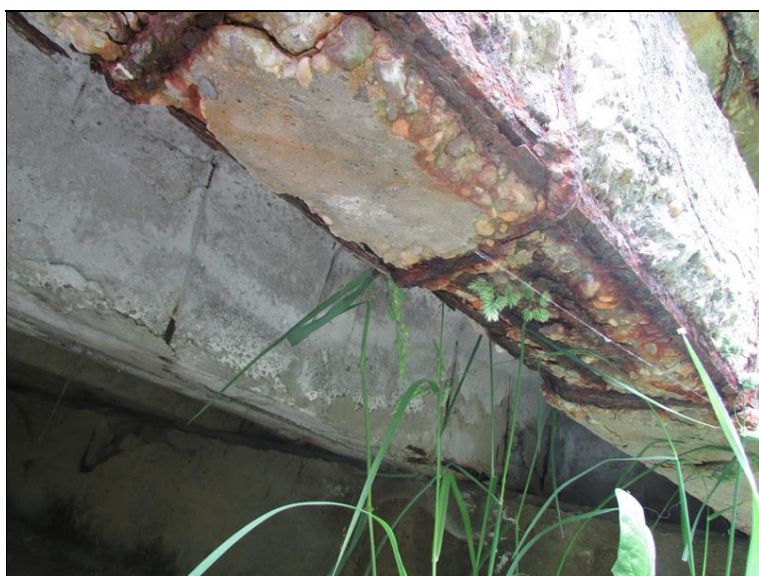
[2.1]	2.1	Nosná konstrukce	Na podhledu NK jsou patrné stopy po zatékání, vápenné výluhy v podélných spárách mezi prefabrikáty. Nejvíce zatéká na krajní dva prefabrikáty. Beton krajních dvojic hloubkově degraduje a odpadává krycí vrstva. Nosná výztuž dvojic krajních nosníků je obnažená a koroduje. Na boky krajních nosníků zatéká pod římsami.
-------	-----	------------------	---

rozpad betonu NK a koroze nosné výztuže

| [3] | 2.1 | Nosná konstrukce | Diagnostikou zjistit rozsah koroze nosné výztuže. Pakliže bude zůstatková zatížitelnost vyhovující, tak sanovat nosníky. Zamezit dalšímu zatékání na NK - obnova izolace a s tím spojená výměna mostního svršku. |

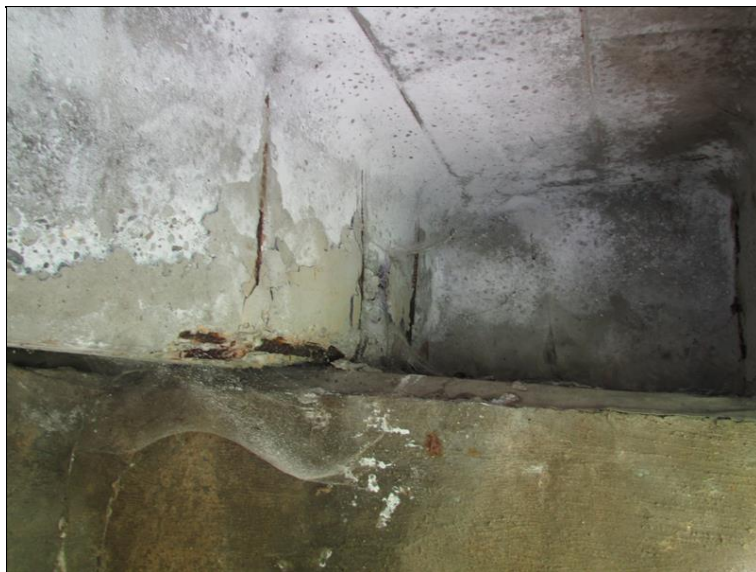
degradace betonu v místě uložení na ÚP a
koroze výztuže

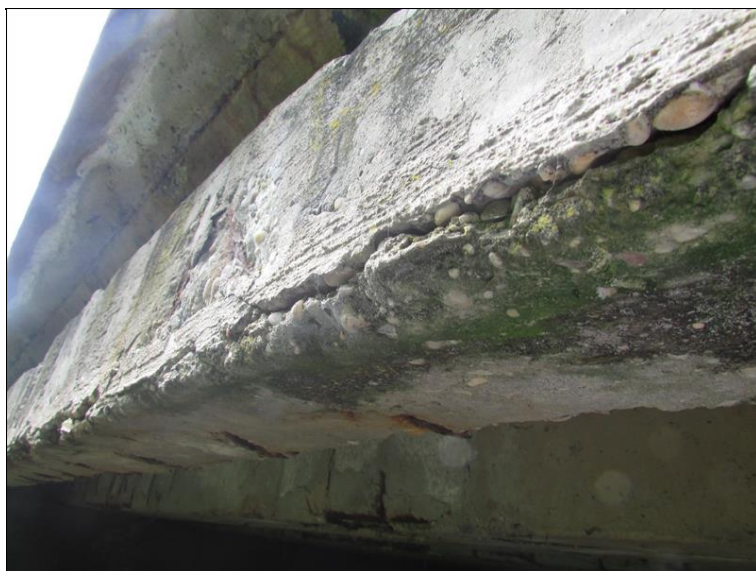
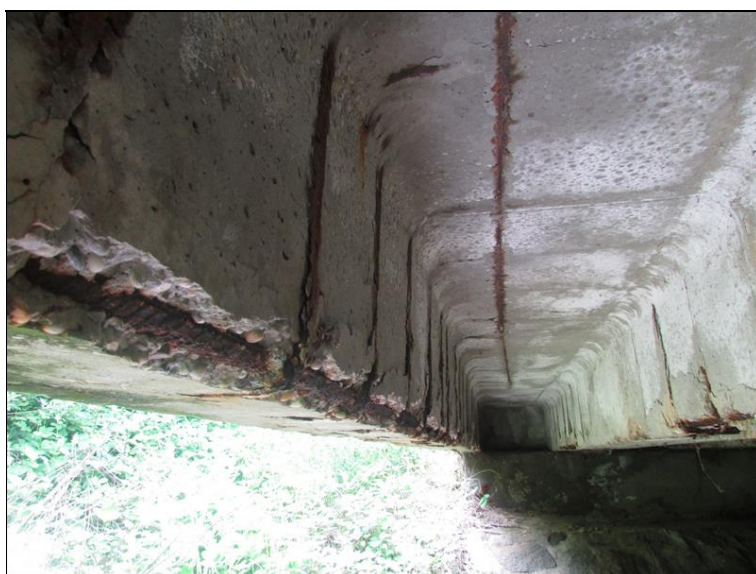
degradace betonu NK - odlupující se krycí vrstva
betonu

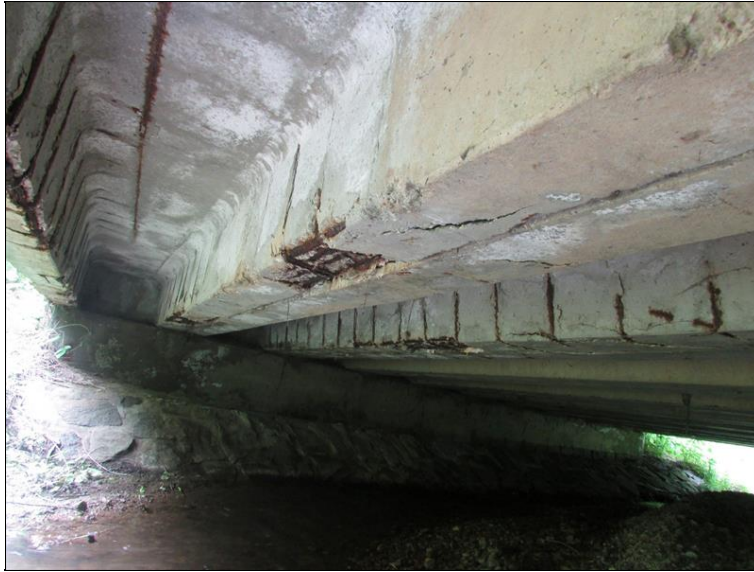
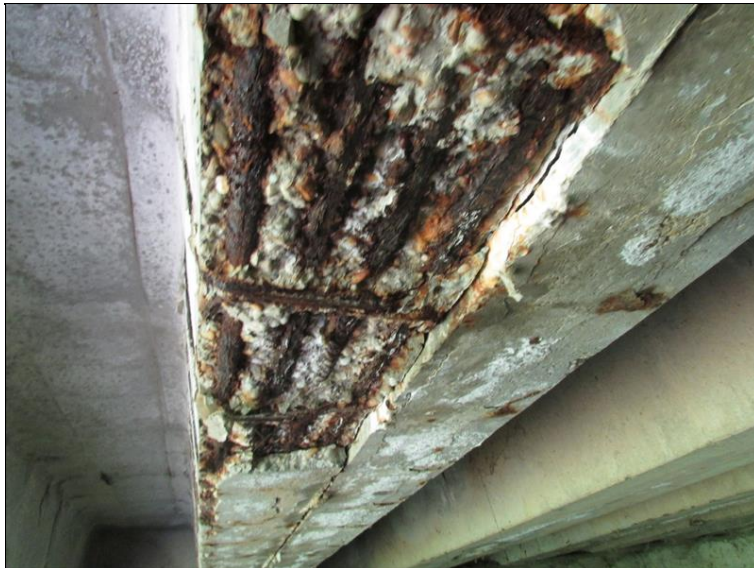
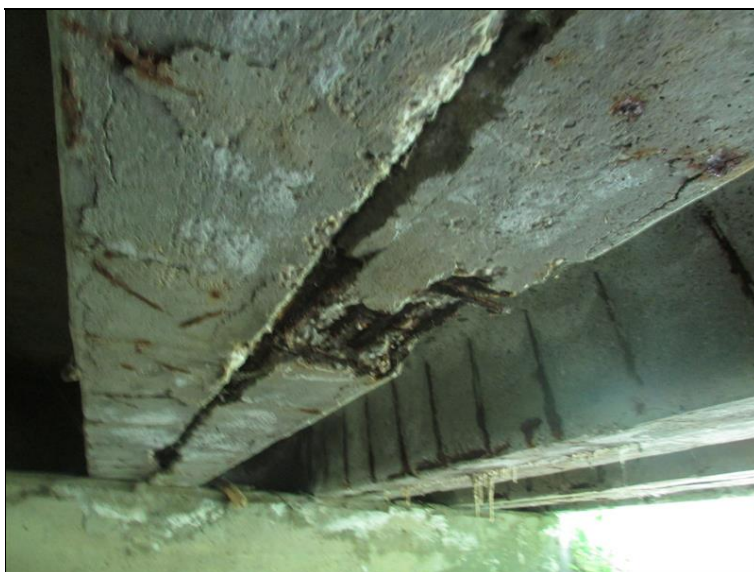
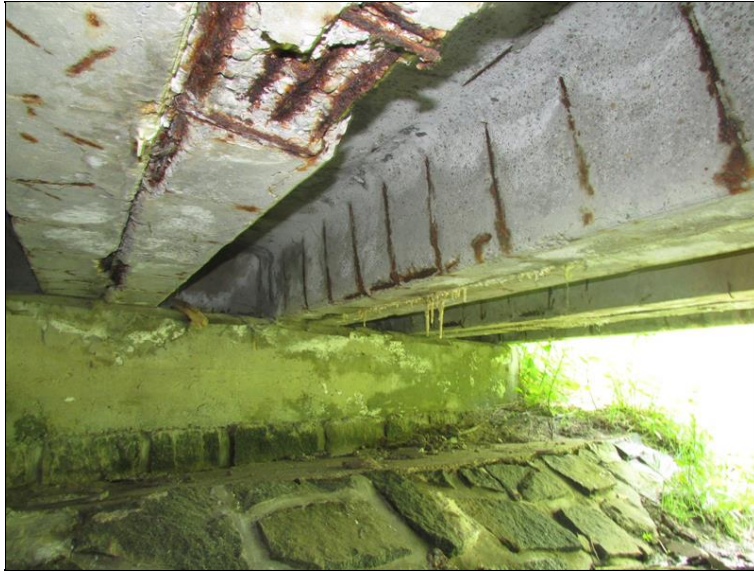
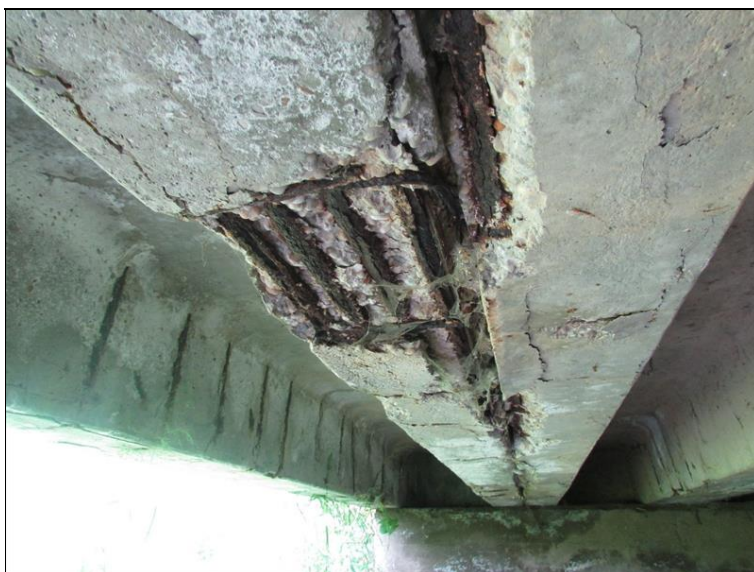
degradace betonu NK - odlupující se krycí vrstva betonu, koroze nosné výztuže

degradace betonu NK - odlupující se krycí vrstva
betonu, koroze nosné výztuže

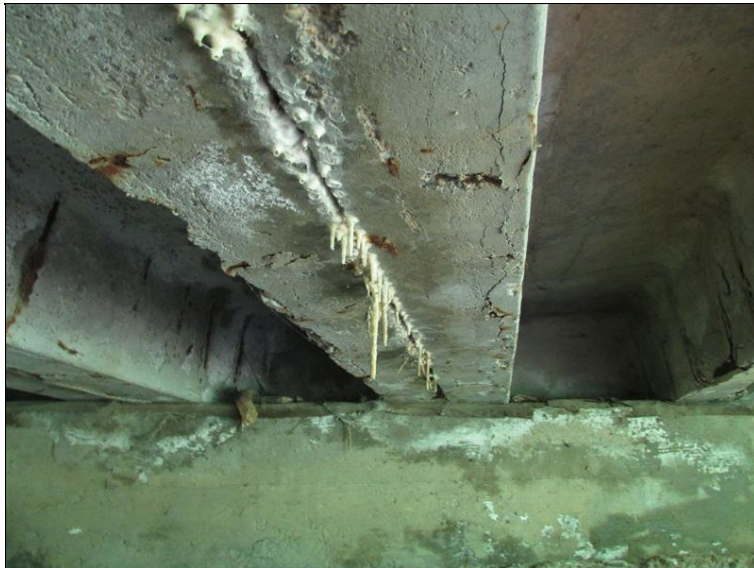
Stopy po zatékání mezi nosníky

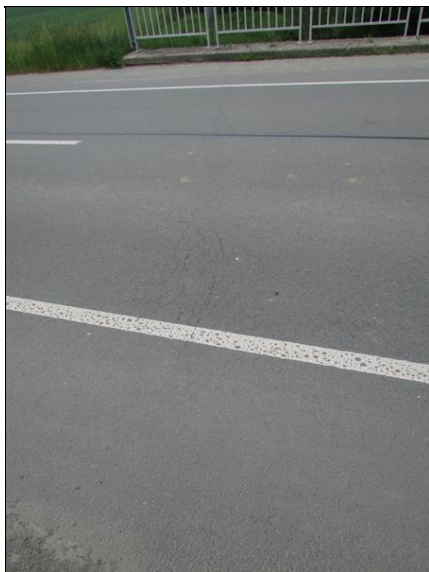
[3.1]	3	Mostní svršek	Příčné trhliny nad úrovní opěr, absence mostního závěru. Krajnice zaneseny, uchycená vegetace. Beton obou říms je zdegradován, místy porostlý mechem. Obrubníky odstávají od říms. Izolace poškozená, dochází k průsakům. Výrazné poruchy v návaznosti na římsy a přechodovou oblast.
-------	---	---------------	---

Trhliny ve vozovce v místě dilatace

| [5] | 3 | Mostní svršek | Provést výměnu celého mostního svršku a vybavení. |

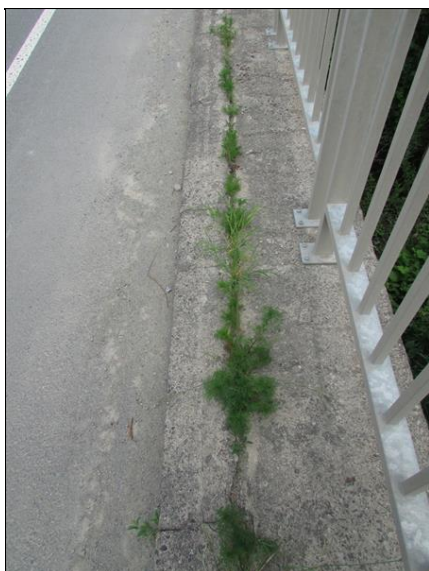
vegetace mezi obrubou a řimsou

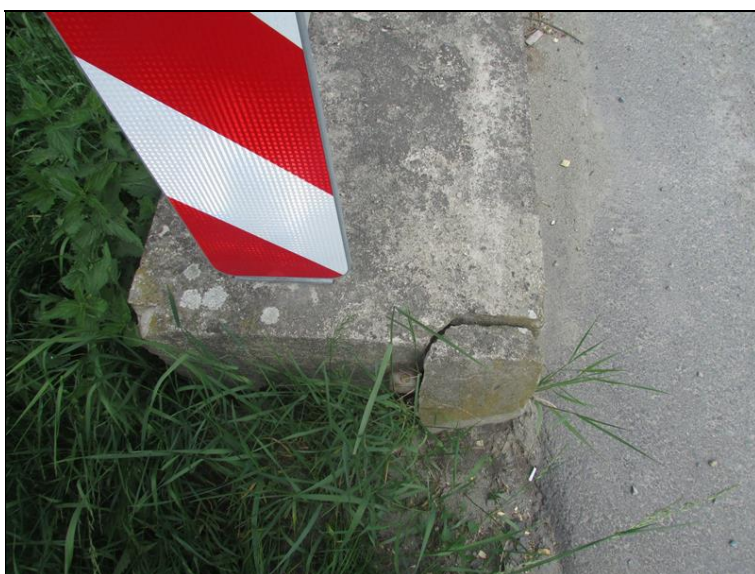
ulomený roh řimsy

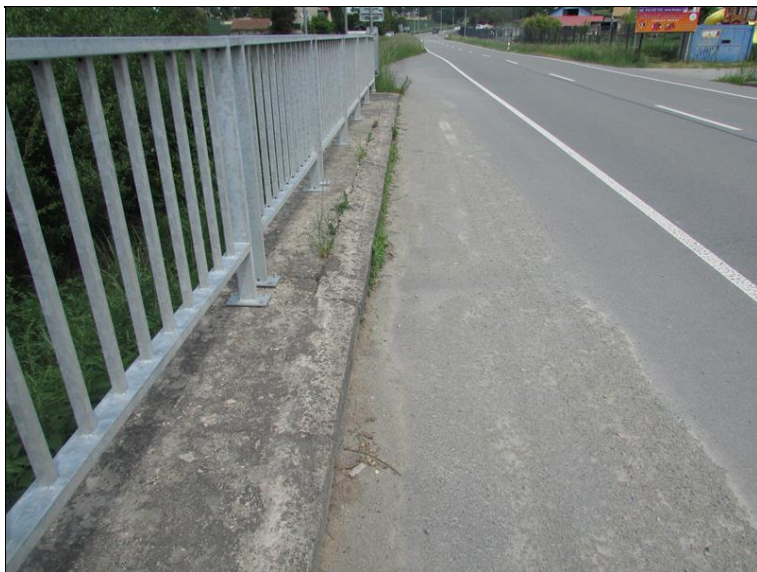
Pravá krajnice, degradovaný povrch betonové římsy
