Most 377-004

Most přes Litkov před Černou Horou

HLAVNÍ PROHLÍDKA

Datum provedení prohlídky: 1.5.2020

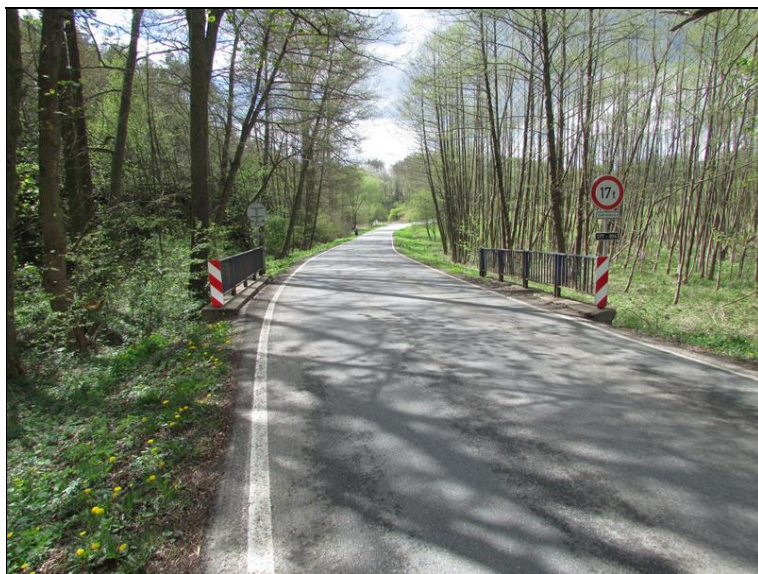
Pohled na most proti směru staničení

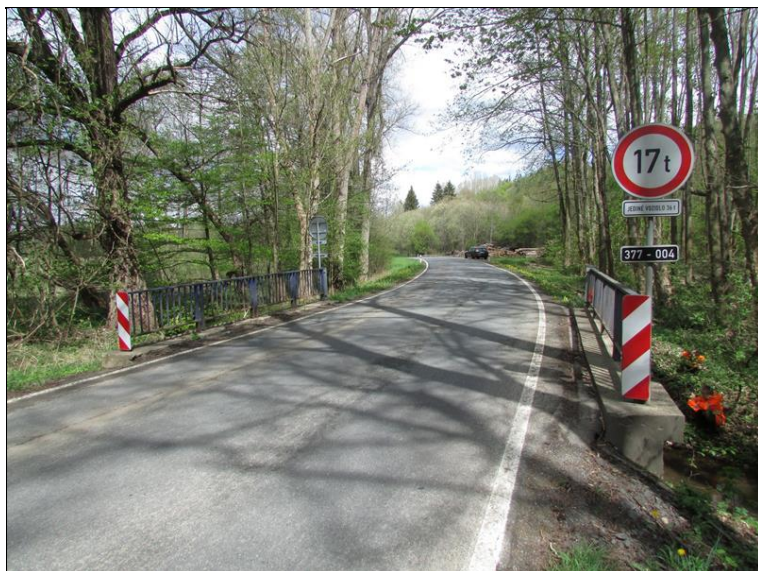
Pohled na most ve směru staničení

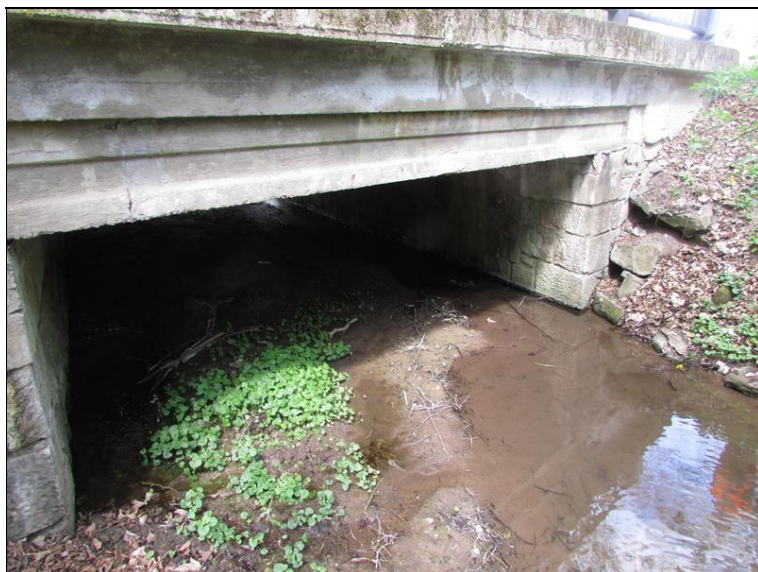
Pohled na pravou stranu mostu

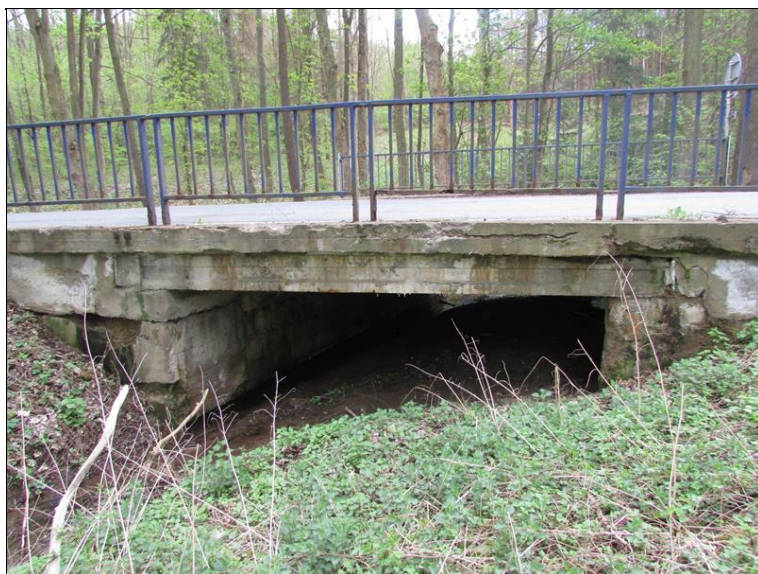
Pohled na levou stranu mostu

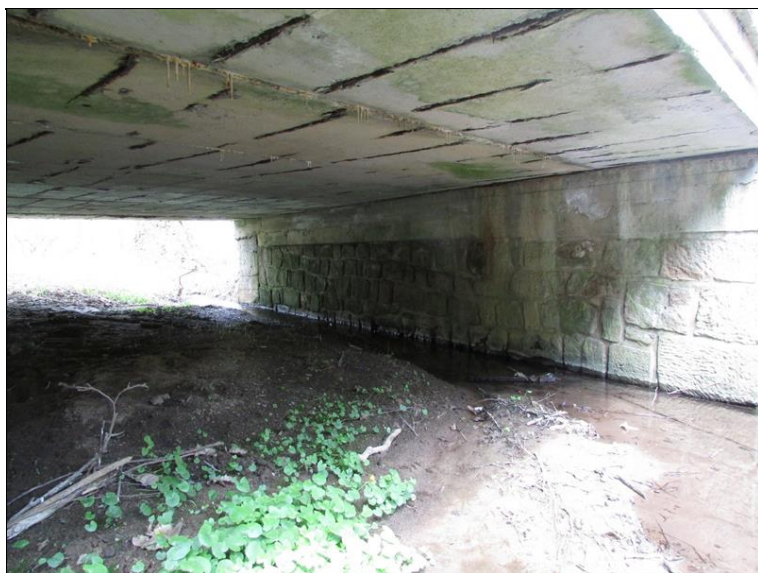
Pohled na OP2

[1.1] 1.2 Mostní podpěry a křídla Opěry jsou zvlhlé - zatékání přes úložné prahy. Boky opěr a křídla v místě rozšíření silně degradují (kaverna hl. 16 cm)

| [3] 1.2 Mostní podpěry a křídla | Sanace spodní stavby bez opravy izolace na mostě nemá dlouhodobý účinek. Vzhledem ke stavu izolace by byla nutná její obnova. Ekonomicky však již nemá rekonstrukce vzhledem ke stavu NK a spodní stavby smysl. Proto doporučuji provést výstavbu nového mostu. |

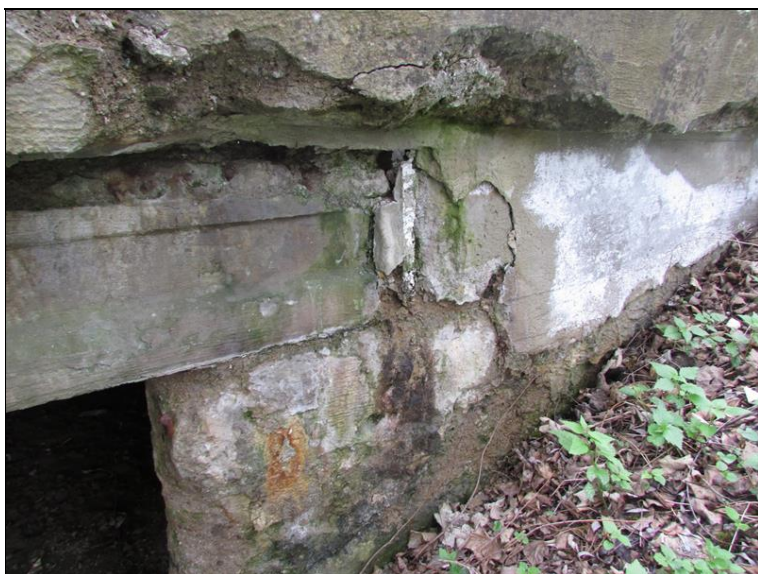
[2.1] 2.1 Nosná konstrukce Nosná konstrukce je poškozená na podhledu, jednak do ní zatéká přes spáry mezi nosníky (krápníky), jednak kolem uložení na úložných prazích. Most je situován ve vlhké zastíněné expozici. Třmínková výztuž u prvního nosníku vpravo se úplně při korozi rozpadá. U ostatních nosníků jsou třmínky také obnaženy a korodují.

Detail uložení NK na OP1 vlevo

| [4] 2.1 Nosná konstrukce | Vzhledem ke stavu NK a spodní stavby nemá již rekonstrukce ekonomicky smysl a bude nutno postavit most nový. |

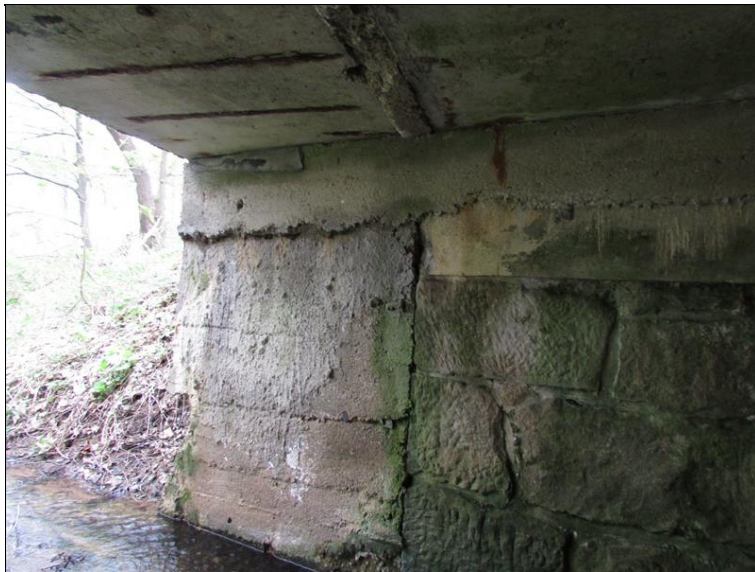
Dobetonávka opěry 2 vlevo

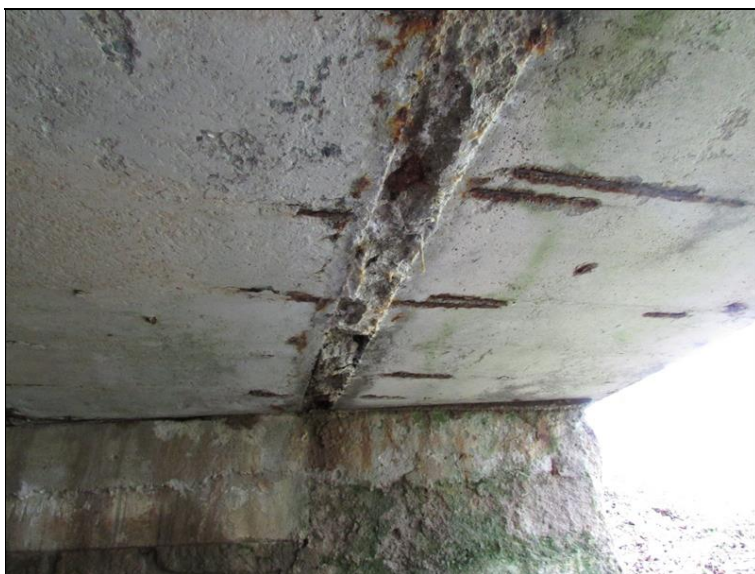
POdhled NK

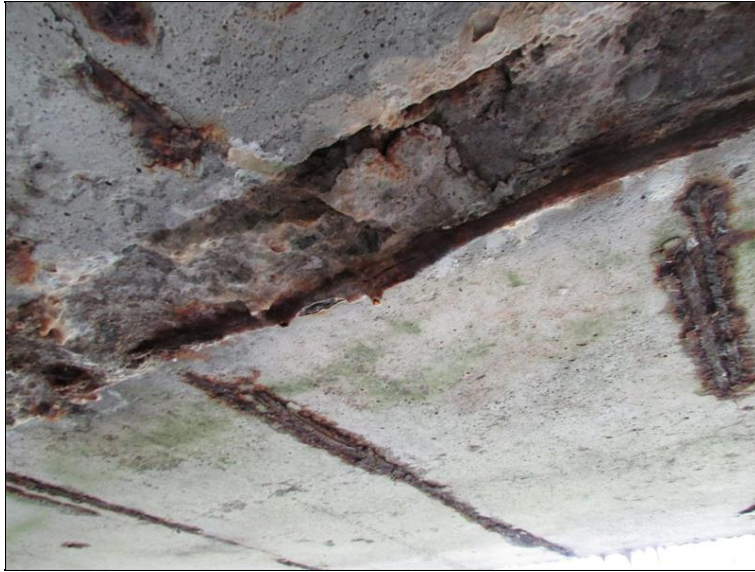
[3.1] 3 Mostní svršek Krajnice zanesené s uchycenou vegetací. Vozovka je převrstvena - obruby neodpovídají požadavkům normy.
Římsy se rozpadají (zejména na levé straně) a jsou zanesené s uchycenou vegetací.
Izolace na mostě je zcela nefunkční - dochází k zatékání skrz nosnou konstrukci.

Zatékání skrz NK na pohledu NK

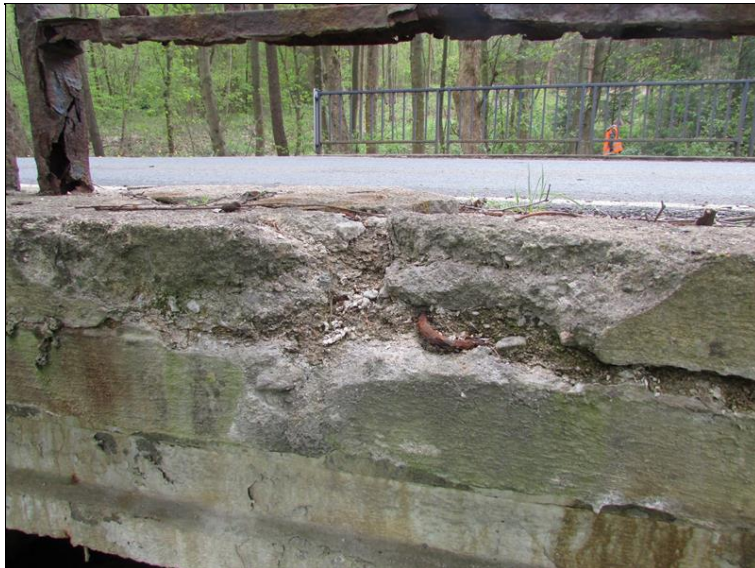
Rozpad řimsy na levé straně mostu

[1] 3 Mostní svršek Provést provizorní vysprávkou říms.

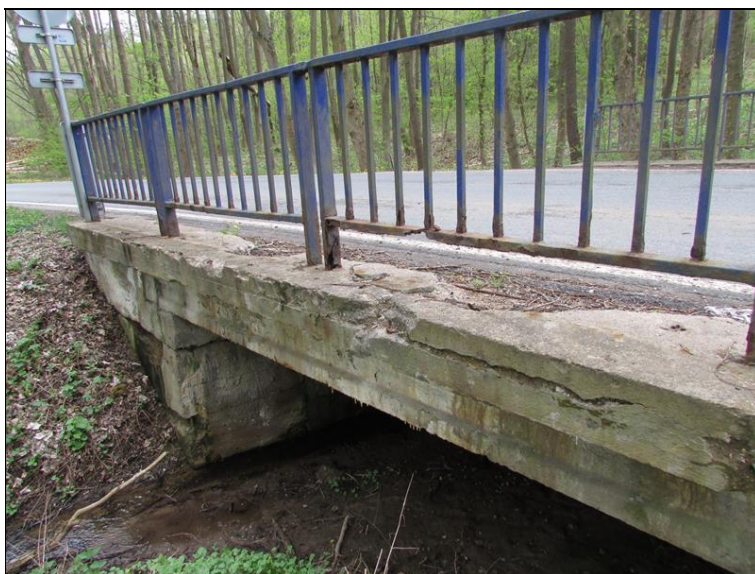
Celkový pohled na degradaci řimsy na levé straně

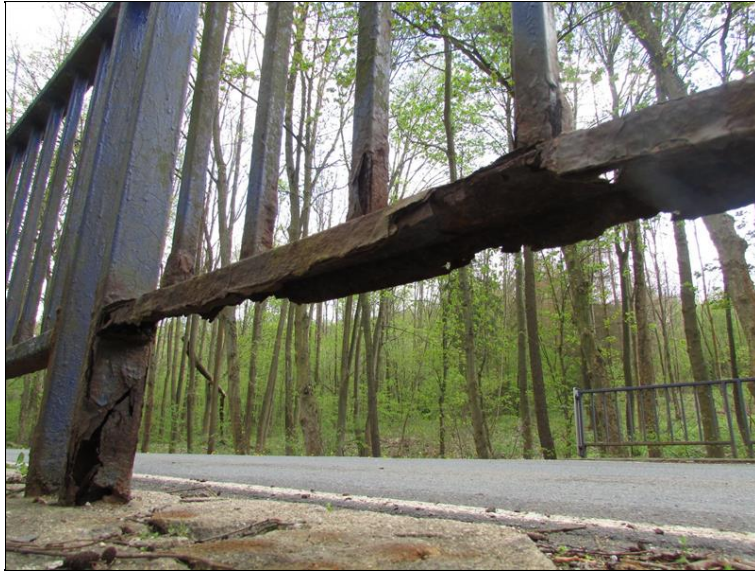
[4.1] 4.2 Zábradlí Zábradlí je napadeno silnou korozi - místy je zcela prokorodováno. Neplní svou funkci. Na levé straně je zcela rozpadlé. Most je v extravilánu - mělo by být osazeno zábradlní svodidlo.

Velmi silná koroze zábradlí na levé straně

[2] 4.2 Zábradlí Nutno aspoň provizorně opavit poškozené zábradlí - od minulé prohlídky v roce 2018 se s tím neudělalo nic.

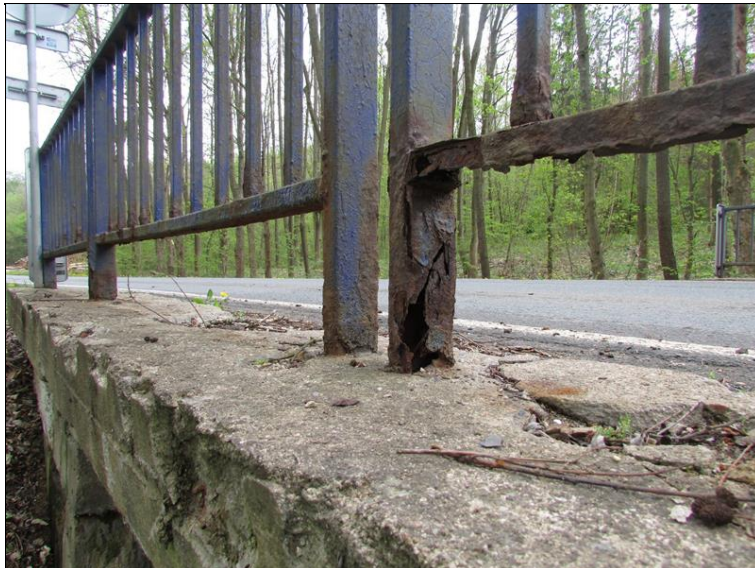
Zcela prokorodovaný sloupek zábradlí

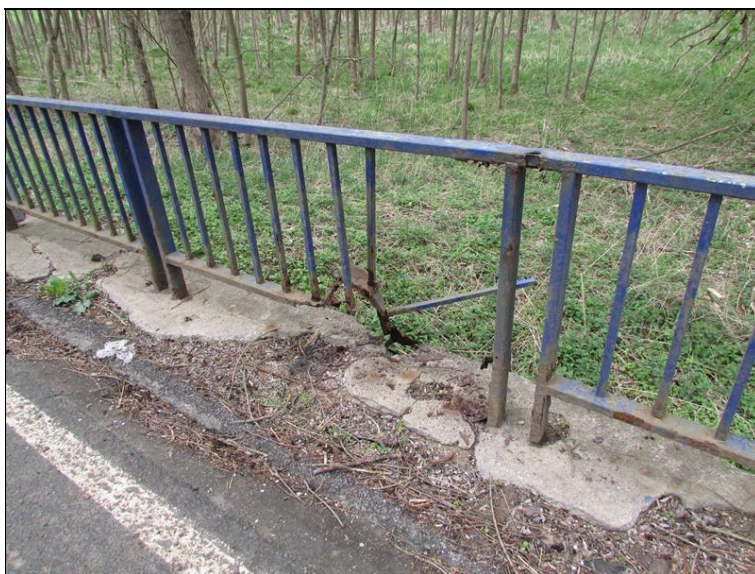
Výplň zábradlí po opření se o zábradlí - zcela ukorodované
