# **Most 3796-2**

Most přes trať ČD Tišnov - Křižanov před Níhovem

## **HLAVNÍ PROHLÍDKA**

Datum provedení prohlídky: 27.5.2021

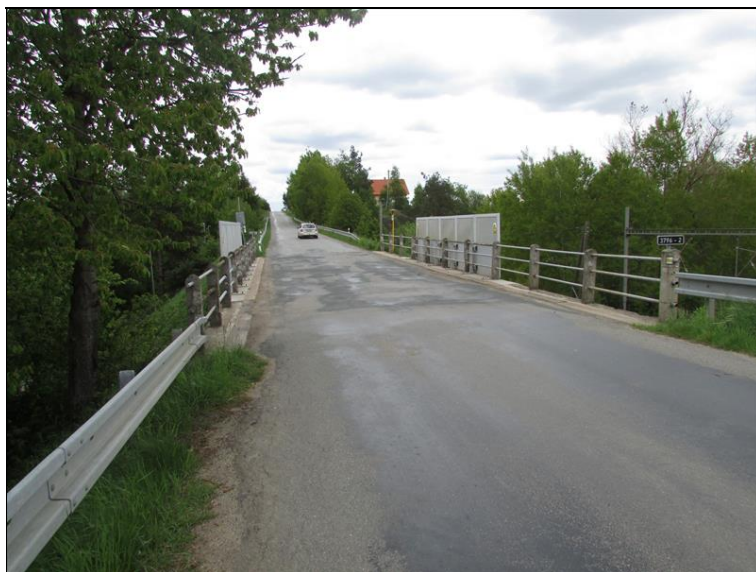
Pohled na most proti směru staničení

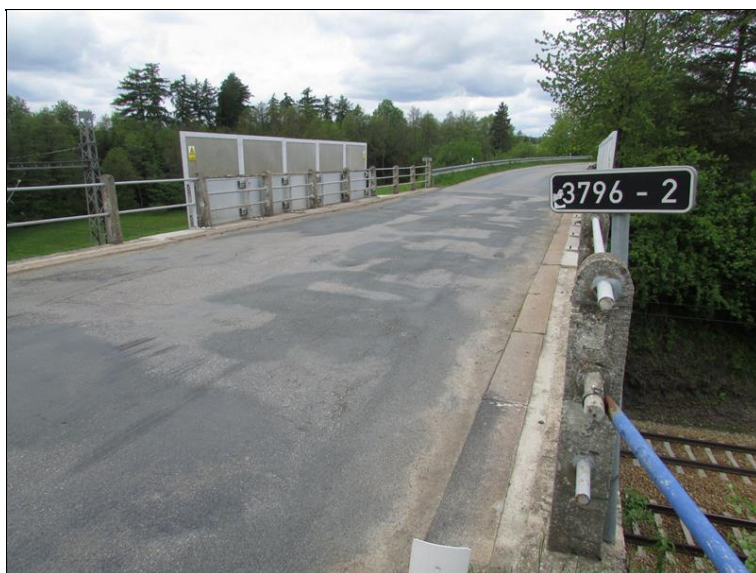
Pohled na most vesměru staničení

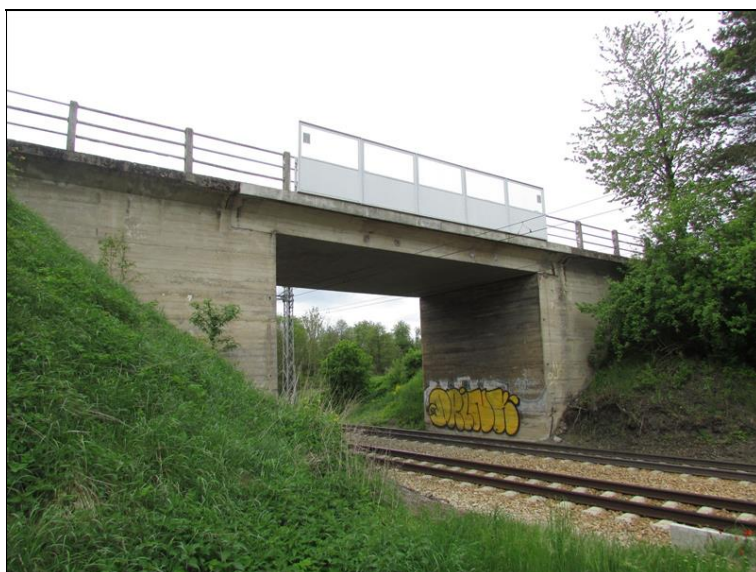
Pohled na pravou stranu mostu

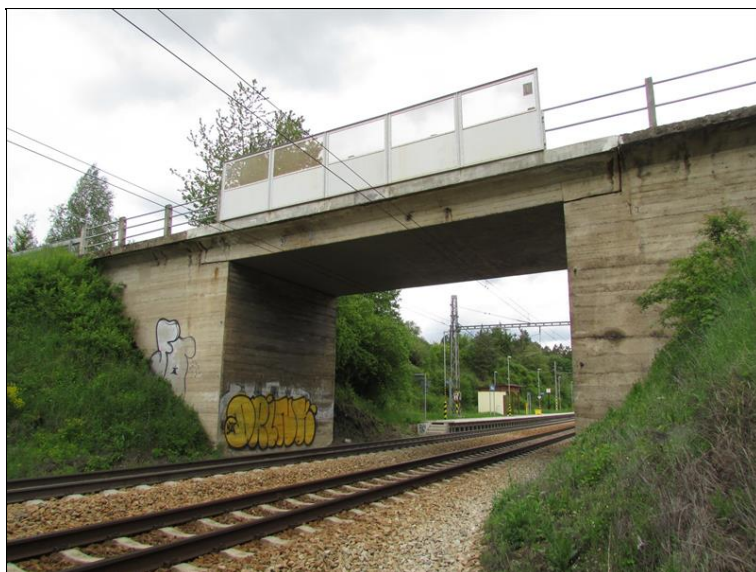
Pohled na levou stranu mostu

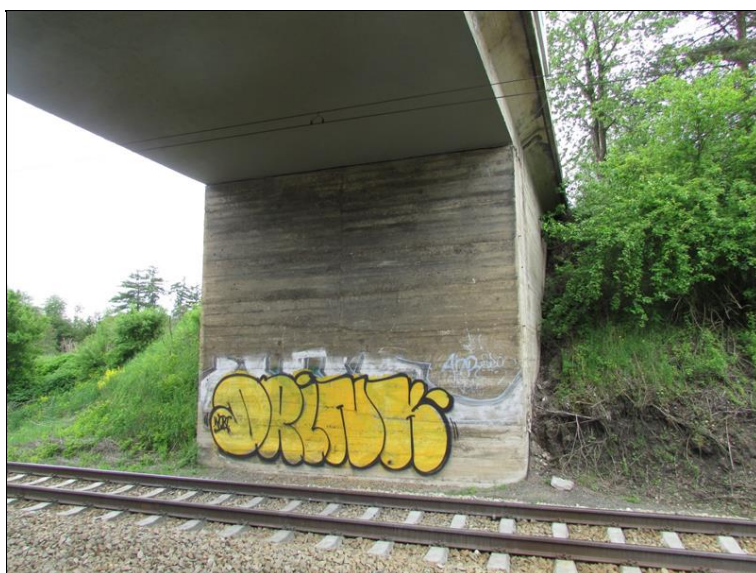
Pohled na OP2

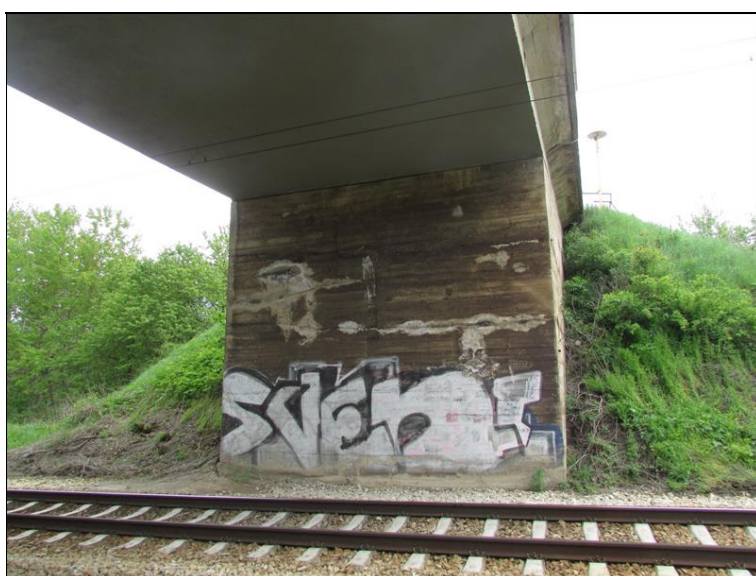
Pohled na OP1

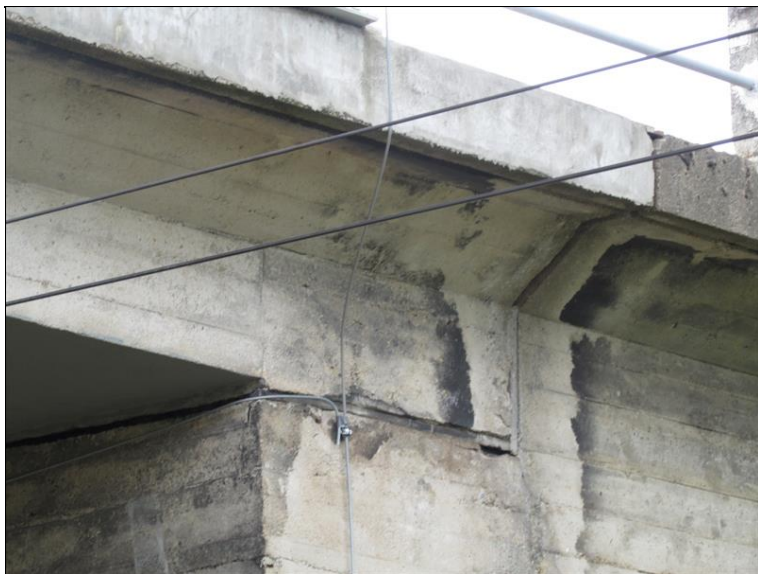
Uložení n OP2 vpravo

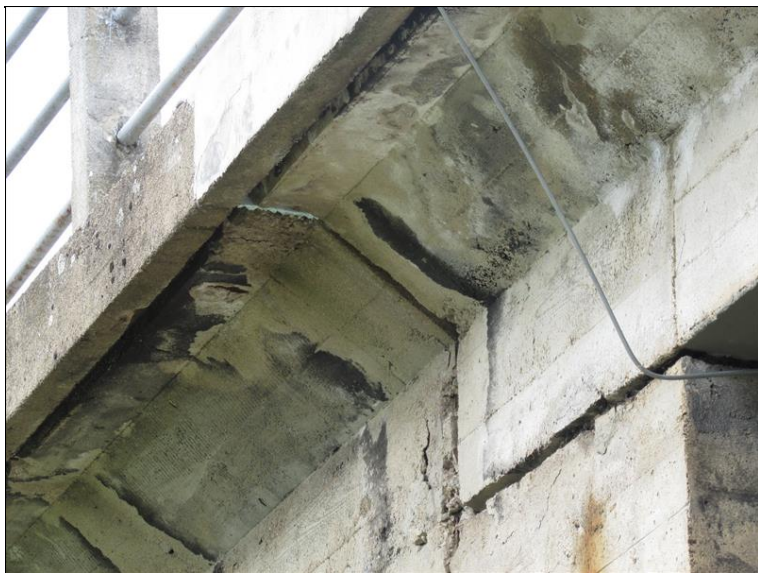
Uložení na OP1 vpravo

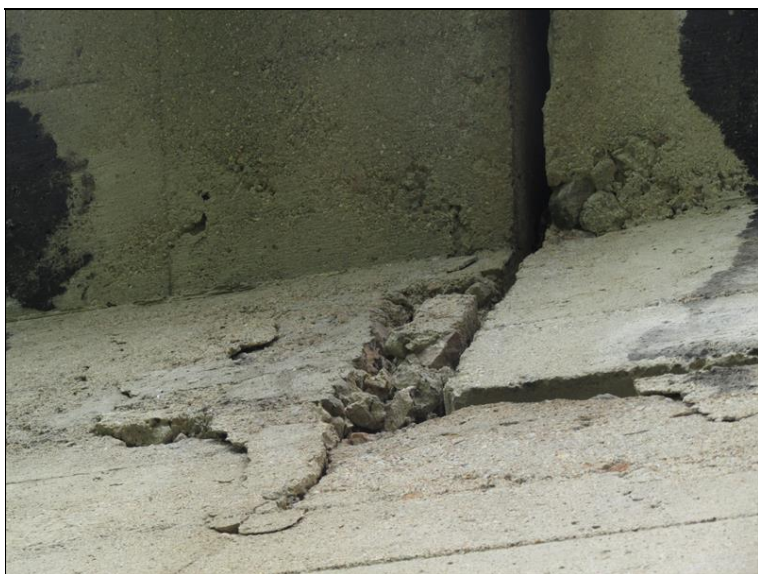
[1.1]	1.2	Mostní podpěry a křídla	Odhalená korodující výztuž v horní části křídel opěry 1 - poblíž říms. Rozpad betonu na hraně závěrné zídky u OP1 vpravo. Opěry pomalované graffiti. POvrch opěr omšelý, místy patrné průsaky skrz opěry.
-------	-----	-------------------------	---

Detail závěrné zídky na OP1 vpravo

| [3] | 1.2 | Mostní podpěry a křídla | Sanovat místa opěr s obnaženou korodující výztuží |

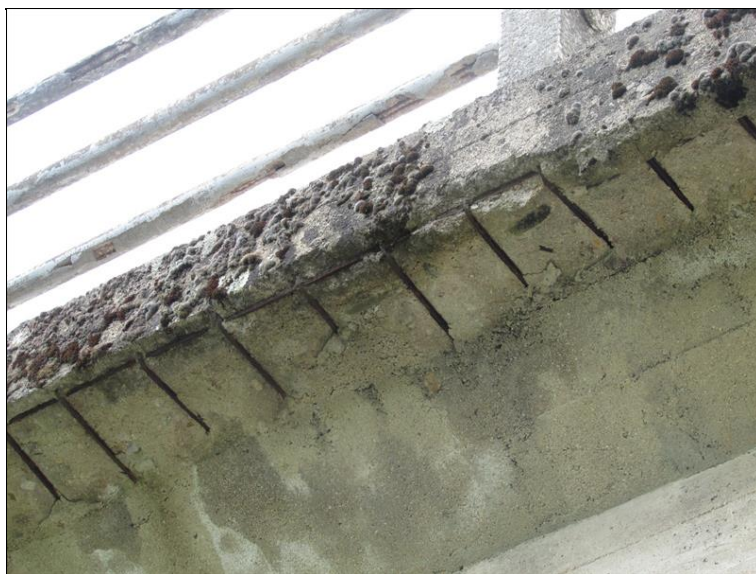
[3.1]	3.1	Vozovka	Vozovka je místy rozpraskaná s lokálními výtluky s četnými vysprávkami. Je silně převrstvená až k horní hraně obruby.
[3.2]	3.3	Římsy, obrubníky, zálivky / Levý chodník	Hrany římsy olámané, boky s mechy a lišejníky, Na mostě římsa sanována (shora a z boku), mimo most bez sanace - degraduje.

Pohled římsy na pravém klídle OP1

| [5] | 3.3 | Římsy, obrubníky, zálivky /<br>Levý chodník | Sanovat římsy na křídlech. |

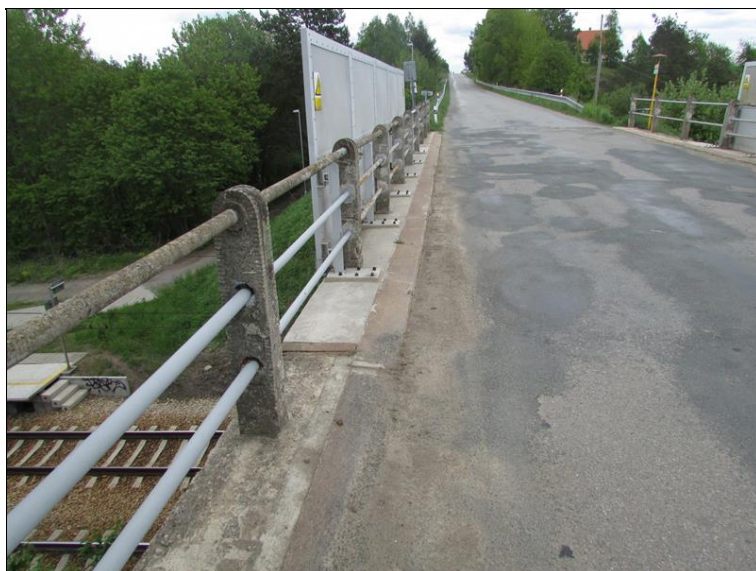
Pravá krajnice

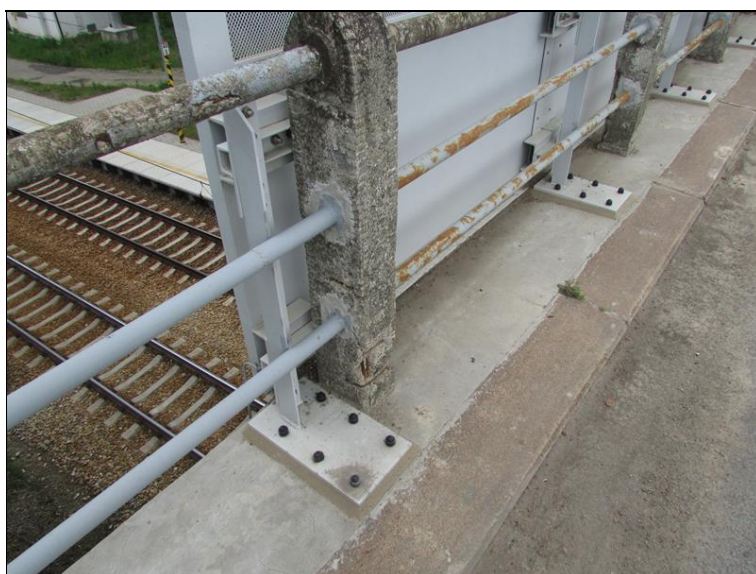
Zábradlí na pravé straně mostu

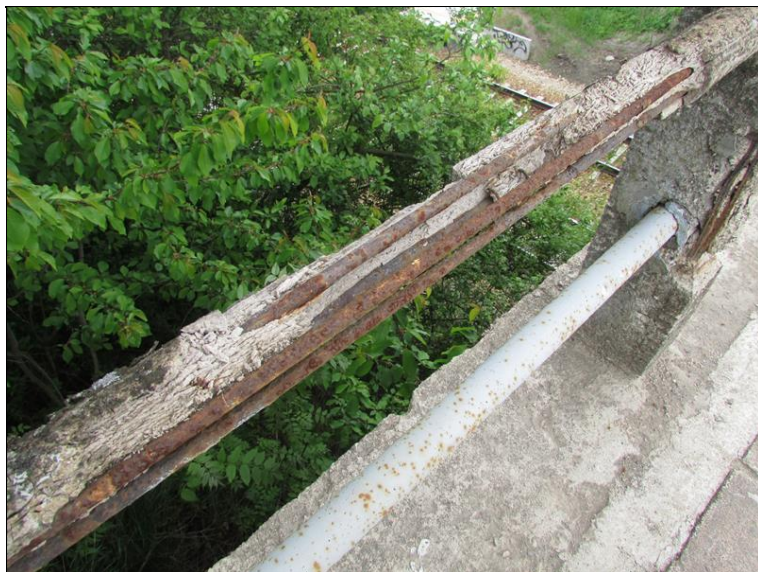
[4.1]	4.2	Zábradlí	Některé sloupky v patě nově kotveny ocelovými přípravky. Je otázkou, zda je dané kotvení staticky posouzeno a vyhovuje požadavkům normy? Betonová výplň zábradlí se rozpadá. Ocelové trubky výplně zábradlí jsou v místě kolize s novou protidotykovou zábranou naříznuty a tím silně oslabeny a plochy uvnitř trubek korozně obnaženy. Na levé straně na začátku protidotykové zábrany se sloupek kýve.
[4.2]	4.3	Dopravní značení, označení mostu	Chybí značky s omezením zatížitelnosti B13 (21t) a E12 (Jediné vozidlo 24t).

Rozpad výplně zábradlí

| [4] | 4.2 | Zábradlí | Provést rekonstrukci mostního svršku a při této příležitosti osadit nový zádržný systém (mělo by být osazeno zábradelní svodidlo). |

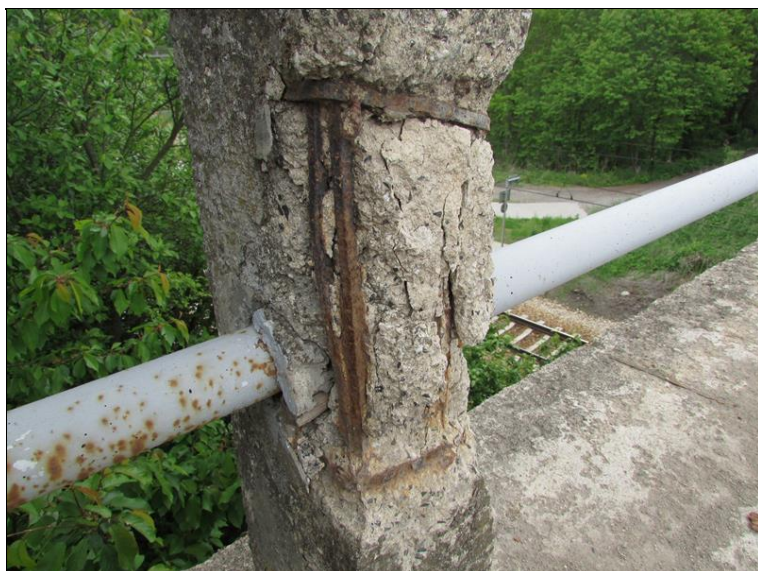
Degradace betonu sloupků zábradlí

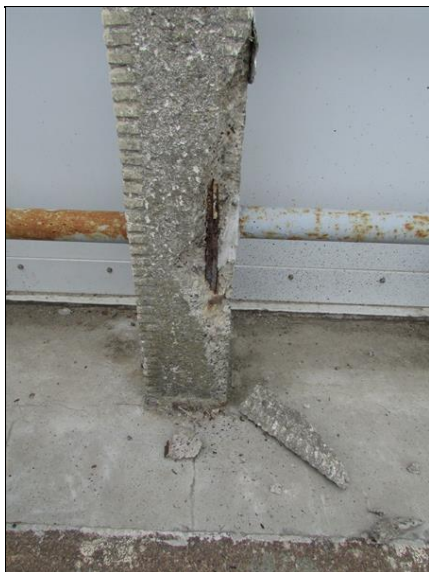
Degradace betonu slouku zábradlí

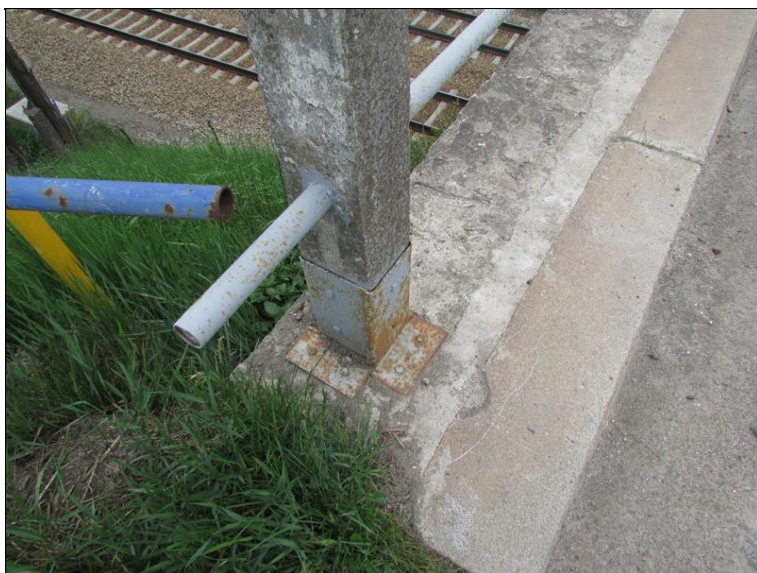
Zajištění kývajících se sloupků zábradlí

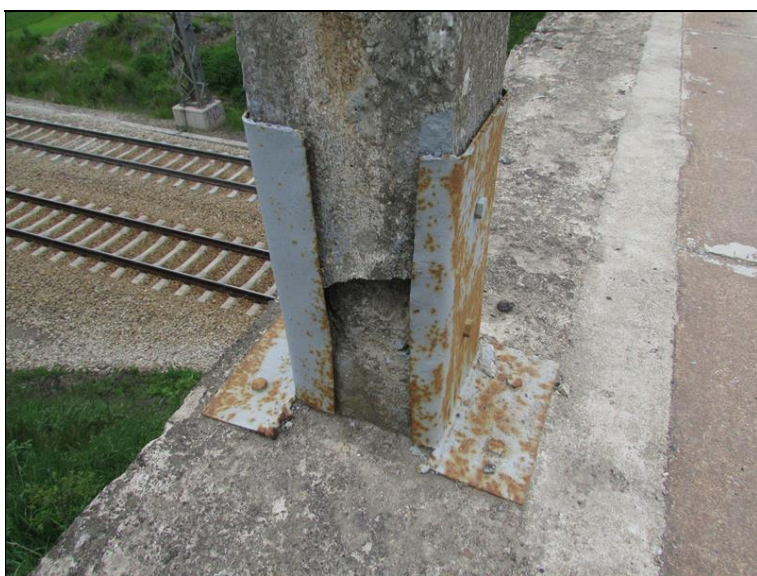
Způsob zajištění upadlých sloupků zábradlí

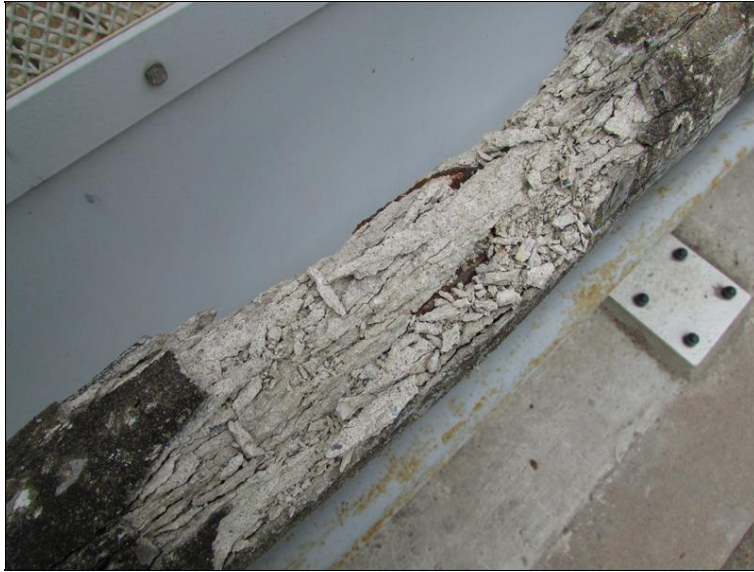
Vodorovná výplň zábradlí

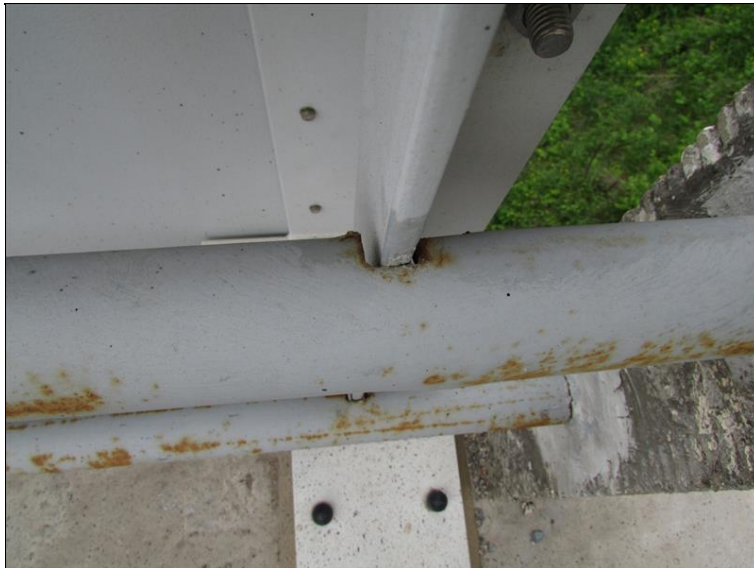
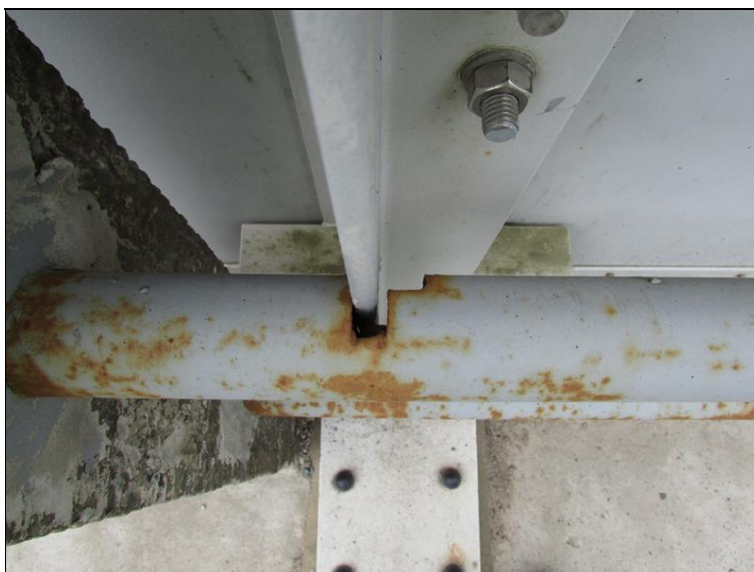
Úprava vodorovné výplně zábradlí v místě kolize se sloupkem protidotykové zábrany

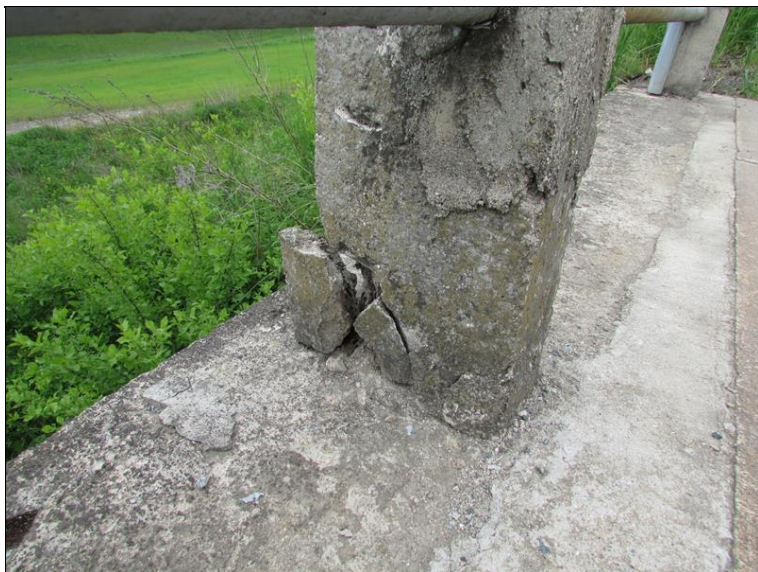
Degradace betonu v patě sloupku zábradlí

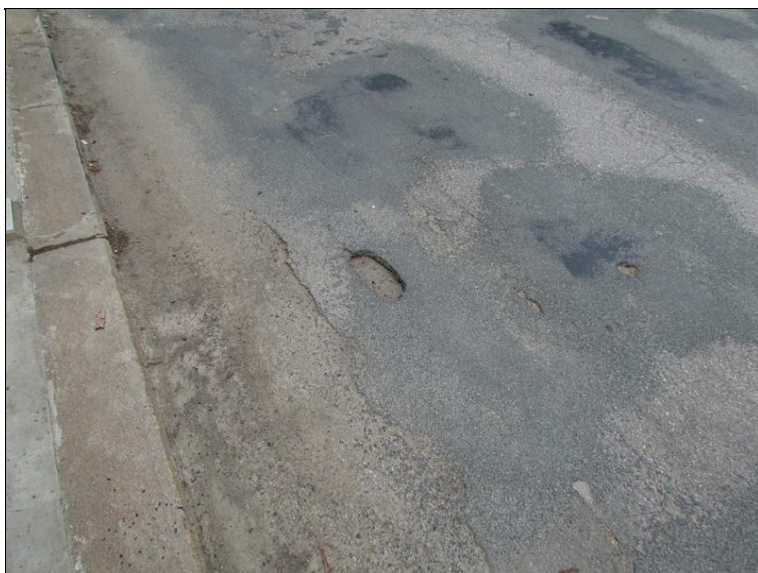
Výtluky ve vozovce na mostě

| [2] | 3.1 | Vozovka | Opravit lokální vady ve vozovce. |
