Most 4211-1

Most přes Kobylský potok před Brumovicemi

HLAVNÍ PROHLÍDKA

Datum provedení prohlídky: 28.6.2020

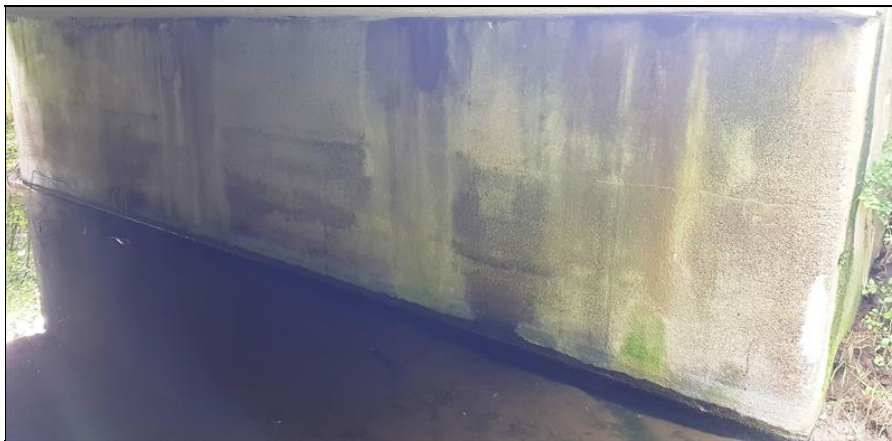
| [1.2] | 1.2 | Mostní podpěry a křídla / Opěry | Silné dlouhodobé plošné průsaky na opěry, plošné mapy hlavně ve spodní části a pod uložením |

povrch opěr praskliny v
pracovních spárách , místy mech

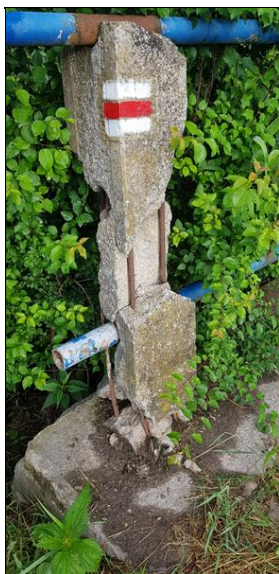
[4.1]	4.2	Zábradlí	Degradace betonu sloupků, rozpad a zborcení koncových sloupků, koroze ocelových částí, zábradlí neplní svoji funkci
[4.2]	4.3	Dopravní značení, označení mostu	v pořádku
[4.3]	4.6	Území pod mostem a přístupové cesty	Pod mostem naplaveniny. přístup přes křoviny dobrý

sloupek zábradlí to "má už za sebou"

[3]	4.2	Zábradlí	pokud nebude rekonstrukce do 5ti let .. nové zábradlí
-----	-----	----------	---

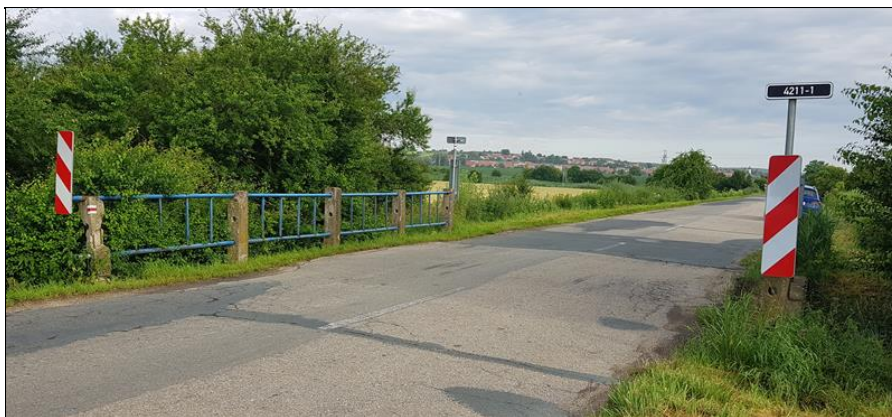
[3.1]	3.1	Vozovka	Vozovka je převýšena až o 20 cm nad úroveň říms.!!! mozaikové trhliny, spára u obruby zarostlá . před a za mostem prosediny, hlavně u křídel
[3.2]	3.3.1	Římsa	Trhliny a praskliny v omítce, degradace betonu. místy už úplný rozpad.
[3.3]	3.3.2	Obrubník	rozpadající se povrch, místy zatříkané vysprávkami vozovky bez funkce
[3.4]	3.5	Izolační systém mostovky	Izolace již silně poškozená, dochází dlouhodobě k průsakům do NK.

pohled ve směru popisu, zarostlé
krajnice , převrstvená vozovka

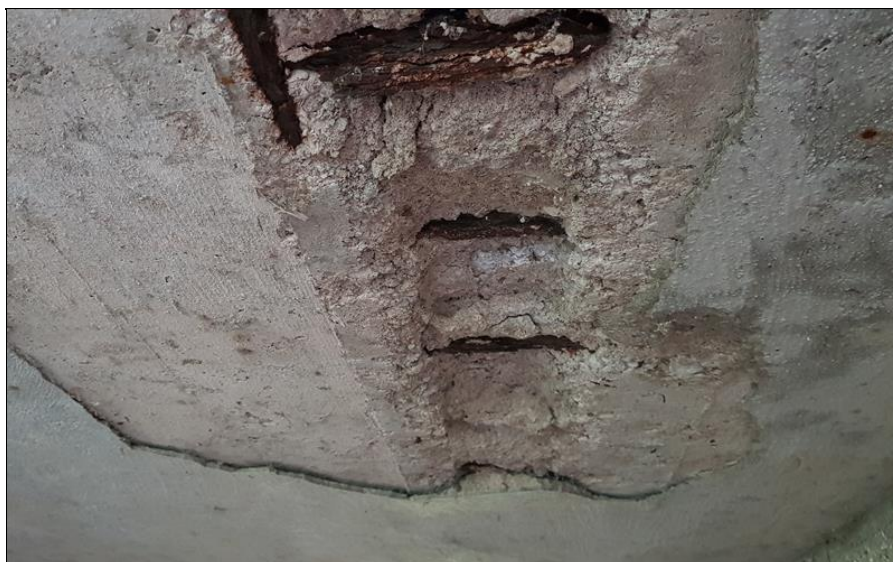
| [2.1] | 2.1 | Nosná konstrukce | Podhled zvlhlý, plošné průsaky, odpadá omítka, projevuje se malé krytí a koroze výztuže, hlavně pod římsami |

pod omítkou spodního líce NK
koroze nosné výztuže

[4]	2.1	Nosná konstrukce	drobné opravy nemají význam. NK se dá zachránit novou izolací a svrškem mostu
-----	-----	------------------	---

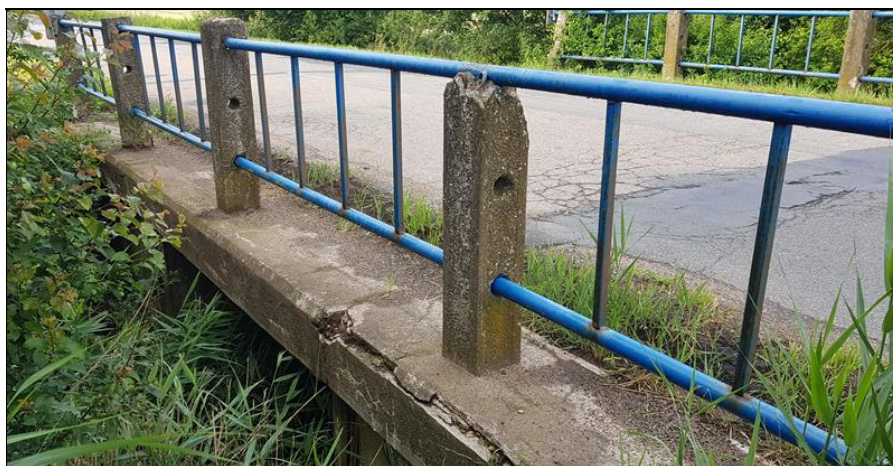
rozpadlý povrch říms, sloupky
zábradlí hodně rozbité

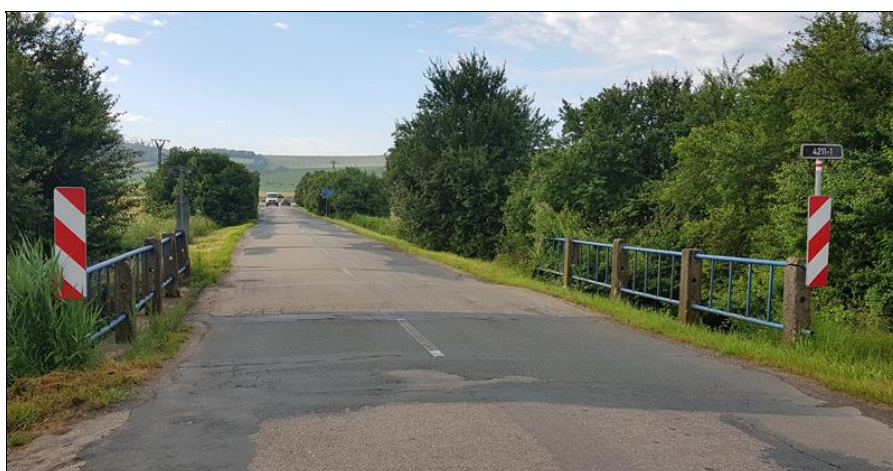
pohled proti směru staničení,
popraskaná vozovka

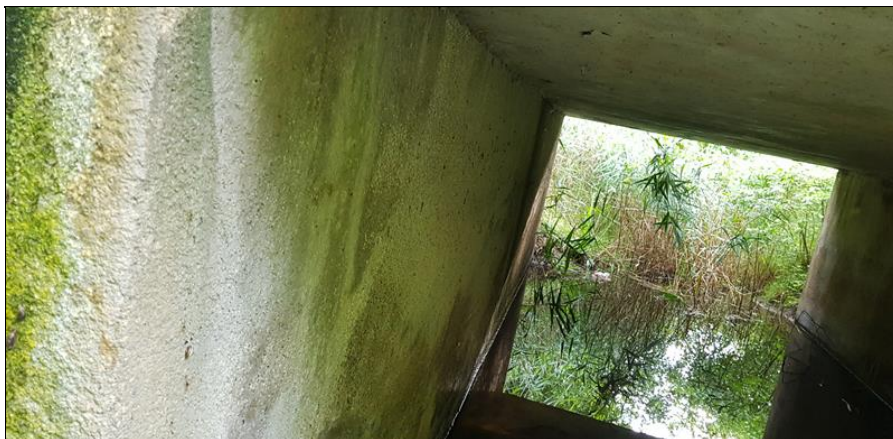
koryto neudržované, zabahnělé

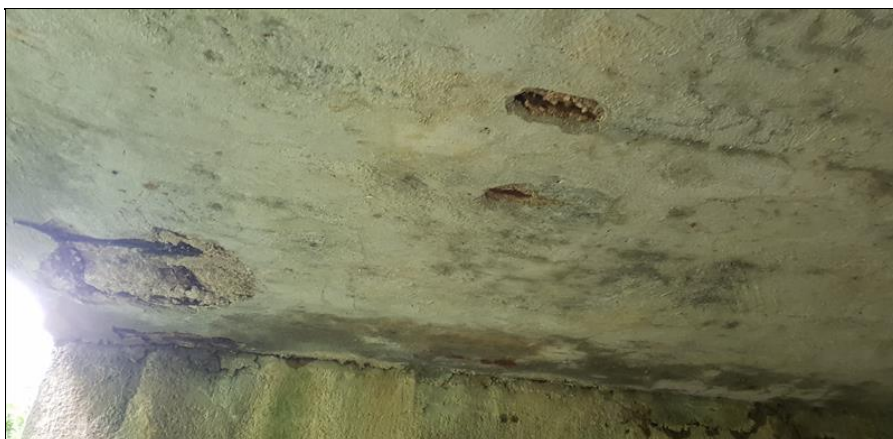
izolace na mostě je už nefunkční

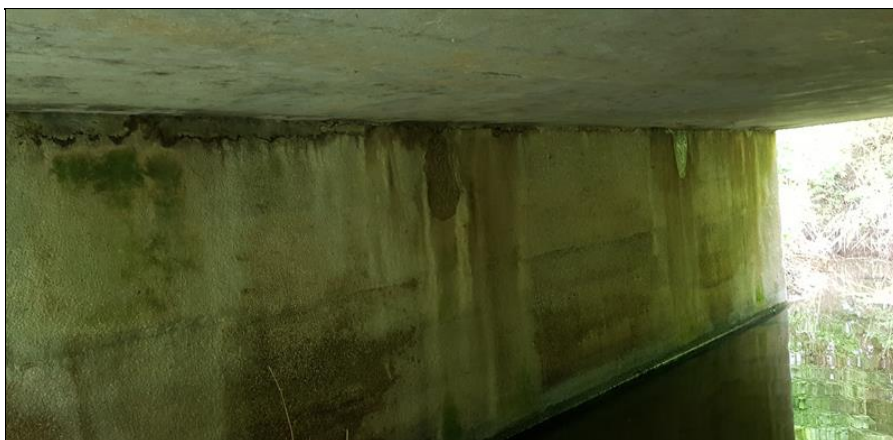
| [2.3] | 2.3 | Mostní závěry | hlavní místo vniku vody do mostu |

opěra 2 potečená přes uložení a
nefunkční dilatace

[2]	2.3	Mostní závěry	pokud nebude rekonstrukce, proříznout spáru a zalít dilataci
-----	-----	---------------	--

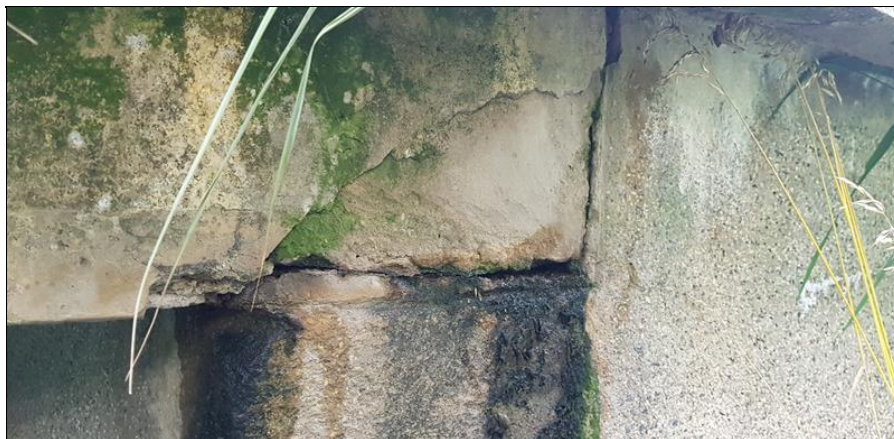
| [2.2] | 2.2 | Ložiska, klouby | uložení mokré až proteklé |

voda v uložení= rozpadající se
omítky, koroze výztuže
