Most 150-061

Most přes Svitavu před Mladkovem

HLAVNÍ PROHLÍDKA

Datum provedení prohlídky: 13.6.2020

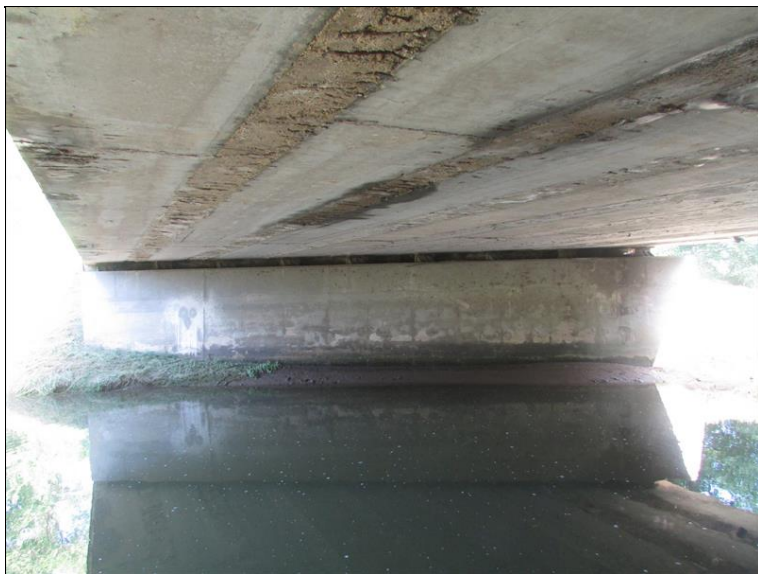
Pohled na OP1

| [1.1] | 1.2 | Mostní podpěry a křídla | Opěry jsou silně potečené, zatéká na ně spárami mezi krajními nosníky a přes netěsné dilatační spáry a úp. Povrch opěr je degradovaný, odlupující se vrstvy betonu do hl. 1-10 cm. Křídla potečená, degradovaný betonový povrch. Úložné prahy silně zanesené a zvlhlé. |

| [3] | 1.2 | Mostní podpěry a křídla | Vyčistit úložné prahy od nánosů. |

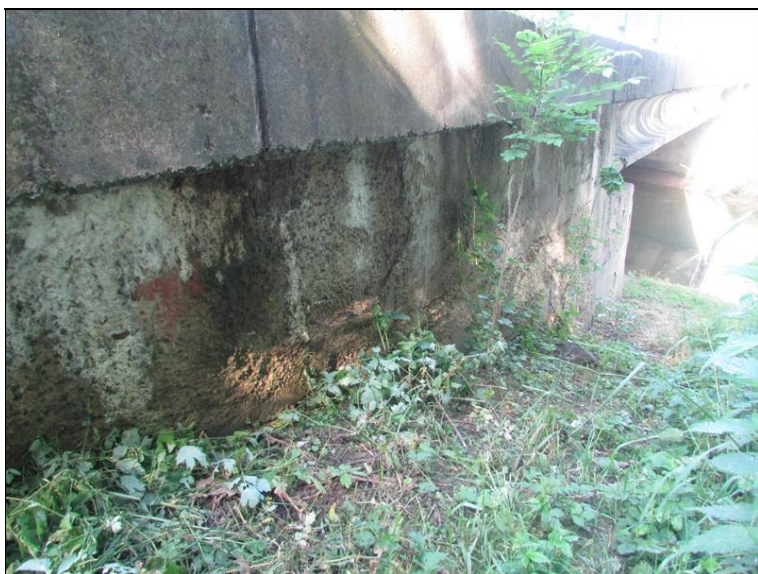
levé křídlo OP2

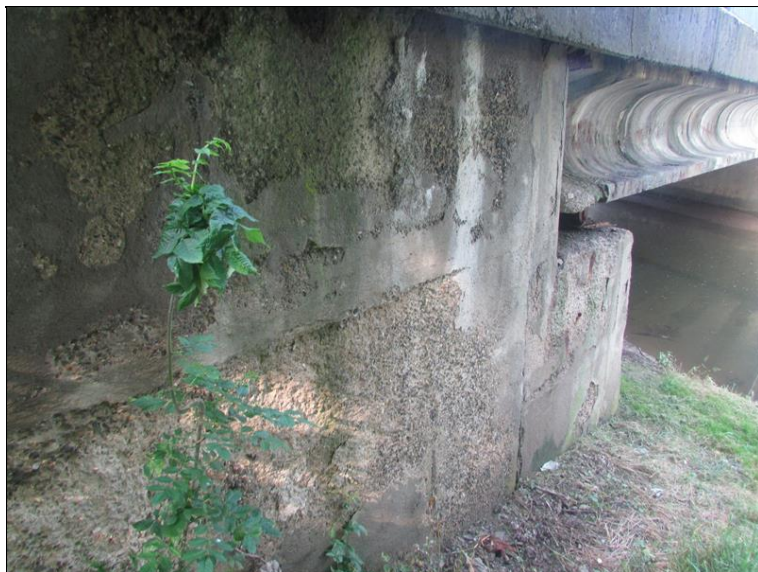
Levé křídlo OP2

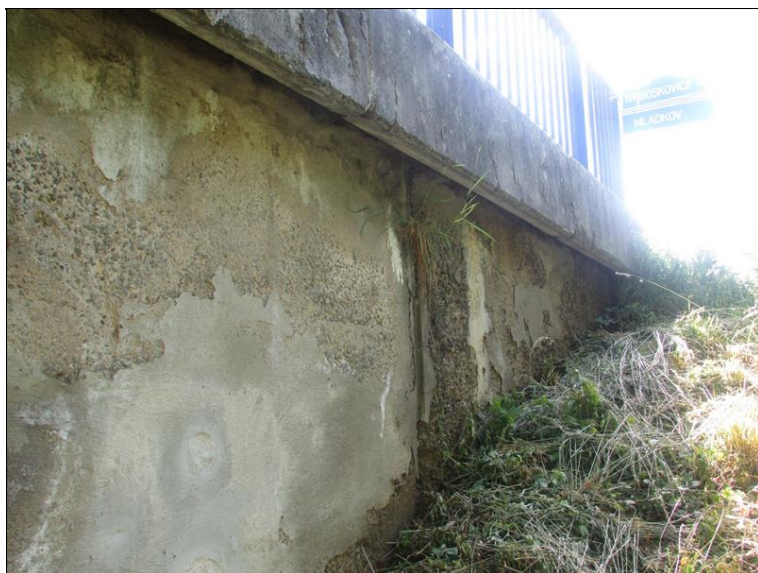
Pravé křídlo OP2

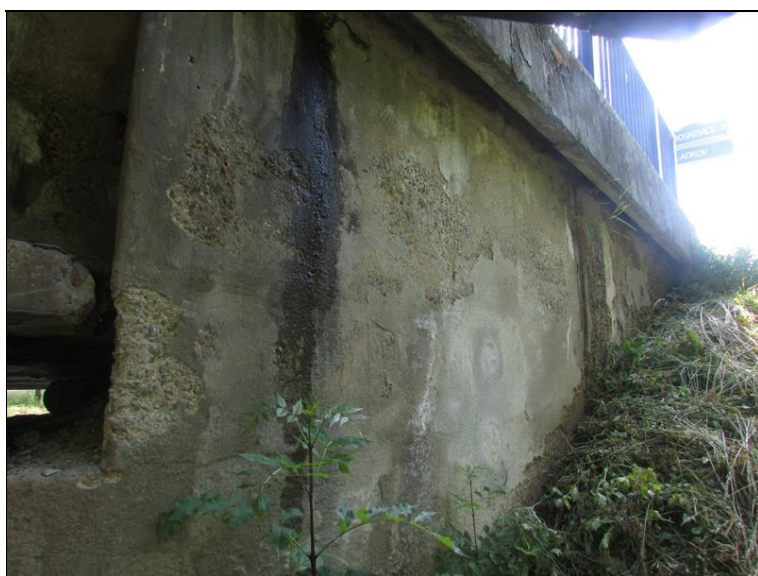
Pravé křídlo OP2

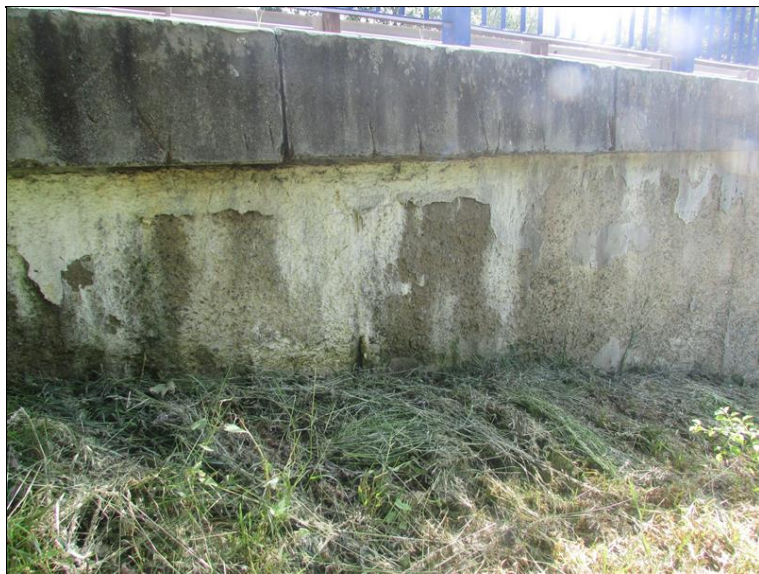
Pravé křídlo OP1

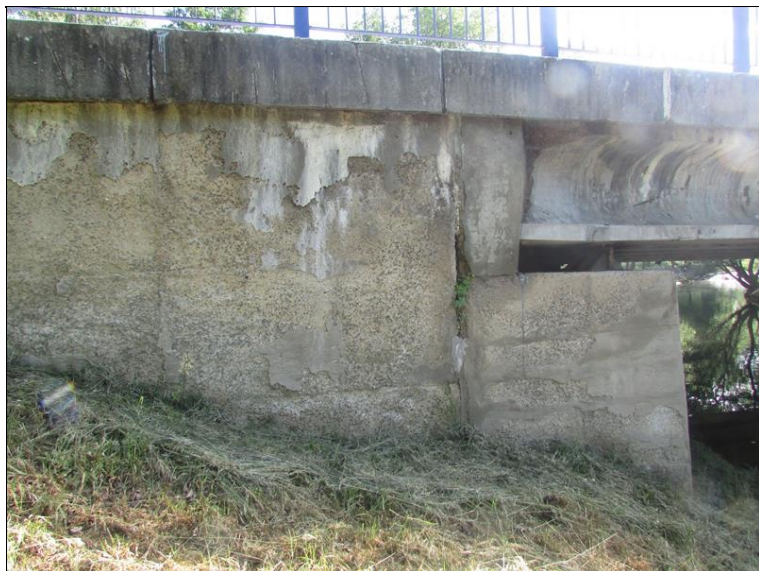
Pravé křídlo OP1

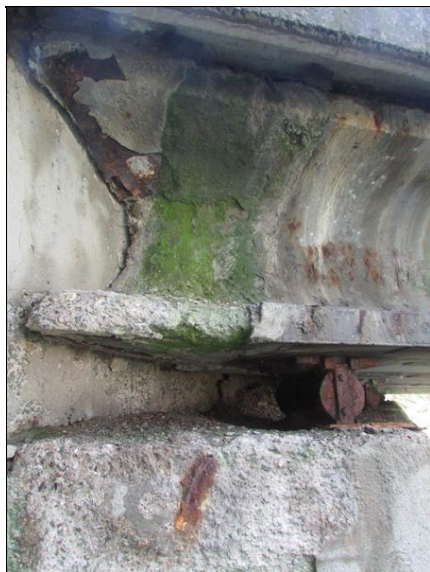
válcové ložisko na OP2

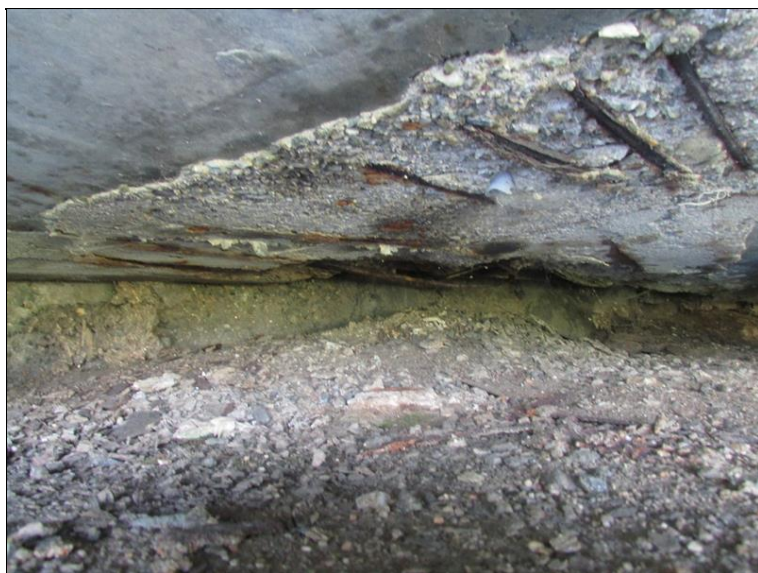
| [2.1] | 2.1 | Nosná konstrukce | Spárami mezi krajními nosníky zatéká na konstrukci. Krajní nosníky jsou silně potečené, s výluhy a krápníky, mají odprýskané betonové krytí a místy obnaženou korodující výztuž. Dobetonování čel nosníků je rozpadlé, drolí se na úložné prahy. Lokálně obnažené a korodující kotevní desky předpětí na koncích nosníků. |

Stav dobetonávky mezi nosníky nad OP2

| [5] | 2.1 | Nosná konstrukce | Co nejdříve provést rekonstrukci mostu. Dle provedené diagnostiky je možno konstrukci mostu ještě zachránit a rekonstruovat. Všechny odhalené kabely předpínací výztuže byly bez koroze. Doporučuji tedy co nejdříve provést kompletní rekonstrukci mostu spočívající ve výměně mostního svršku, diagnostice zainjektovatelnosti předpínací výztuže z čel nosníků a jejich případné doinjektování a poté kompletní sanaci spodní stavby a nosné konstrukce. V opačném případě hrozí, že dojde ke skokovému zhoršení stavu mostu - vlivem velmi silného zatékání. |

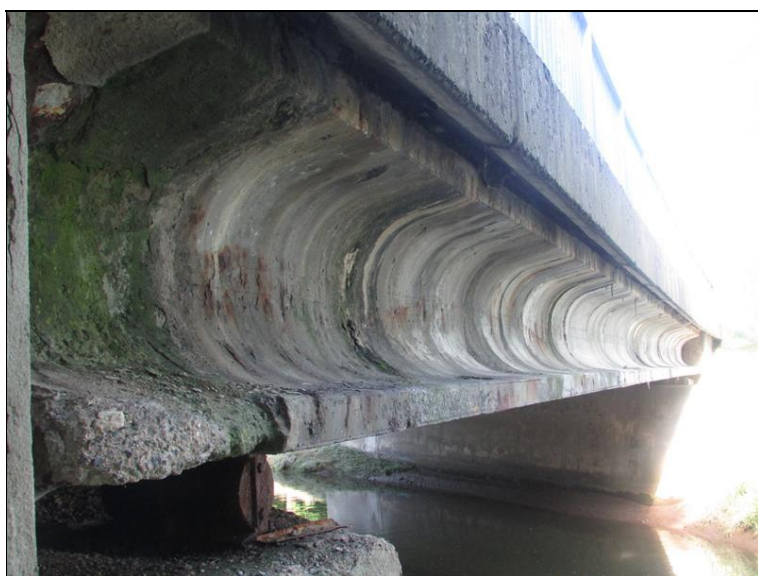
Levý krajní nosník

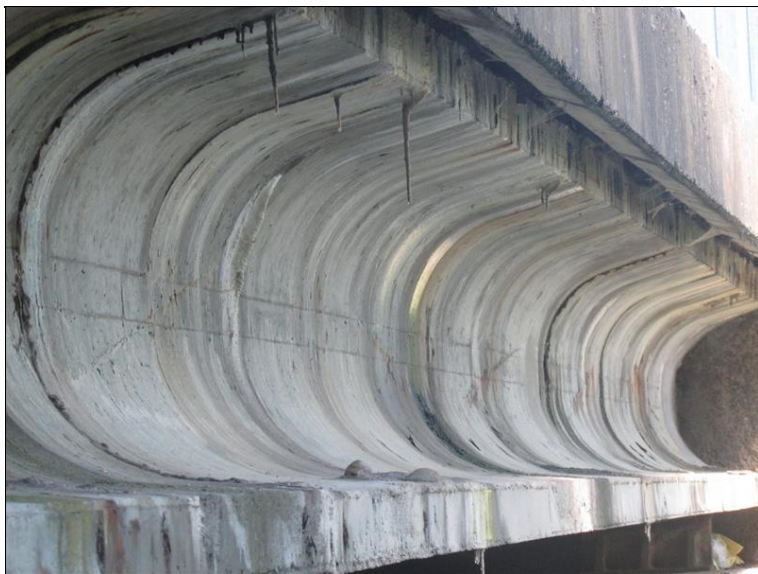
Levý krajní nosník -. silně potečený

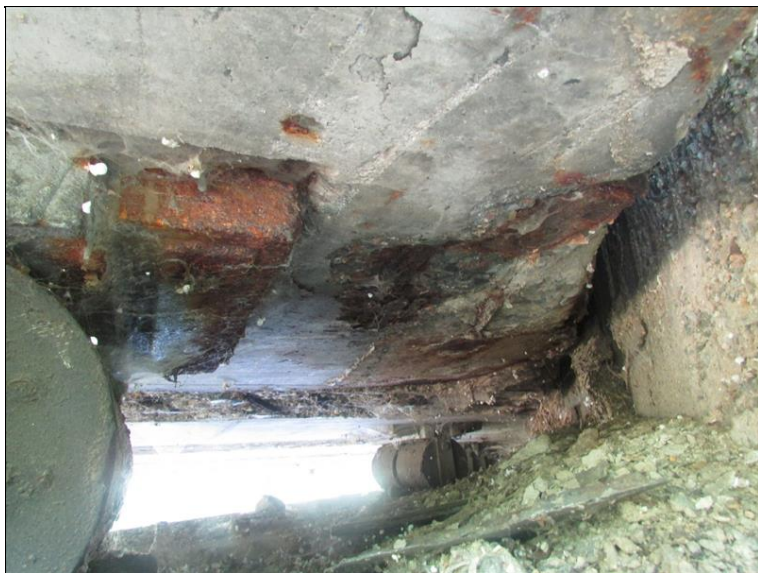
Pohled na nosník za osou uložení - koroze desky ložiska a obnažená korodující kotevní deska předpětí

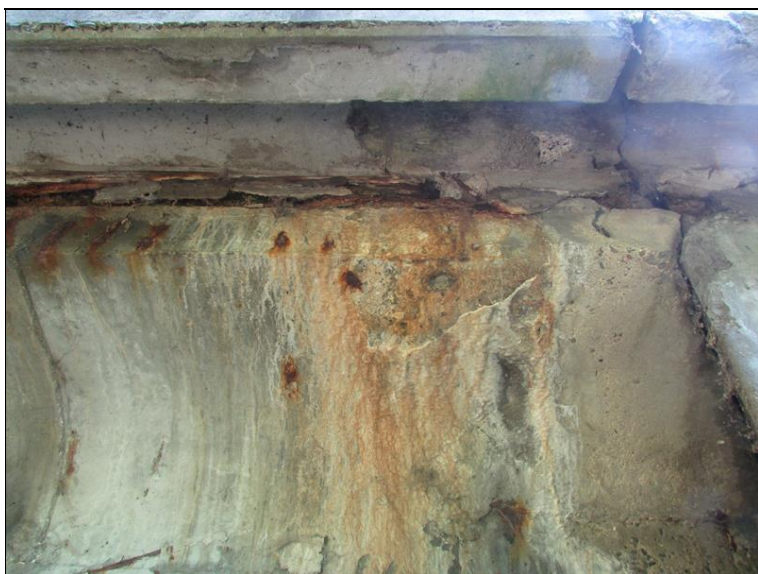
| [3.3] | 3.5 | Izolační systém mostovky | Izolace na krajích nefunkční. Zatéká na krajní nosníky a v místě MZ |

Silné zatékání z pod římsy na hlavní nosník

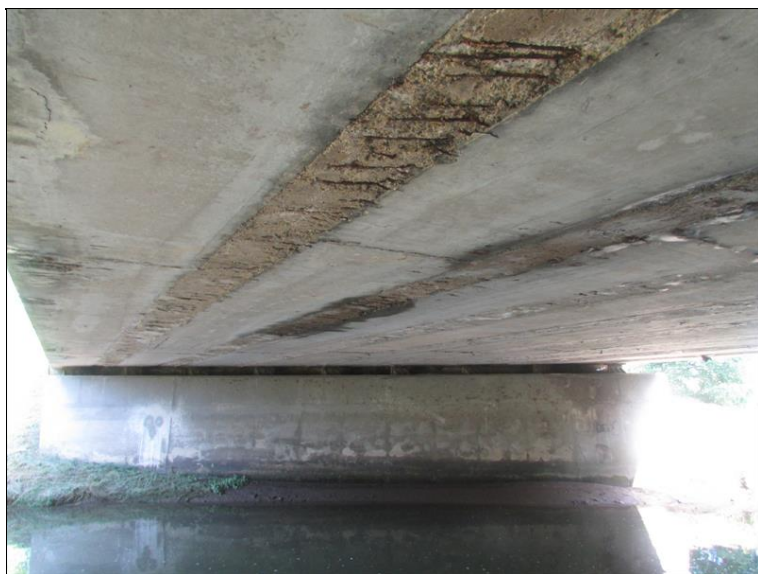
Zvlhlé a degradované dobetonávky mezi nosníky

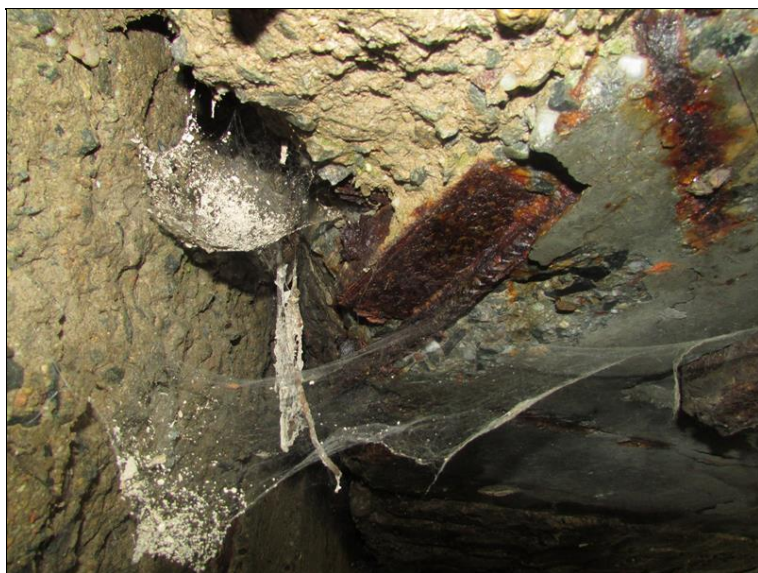
Obnažená korodující kotevní deska předpětí

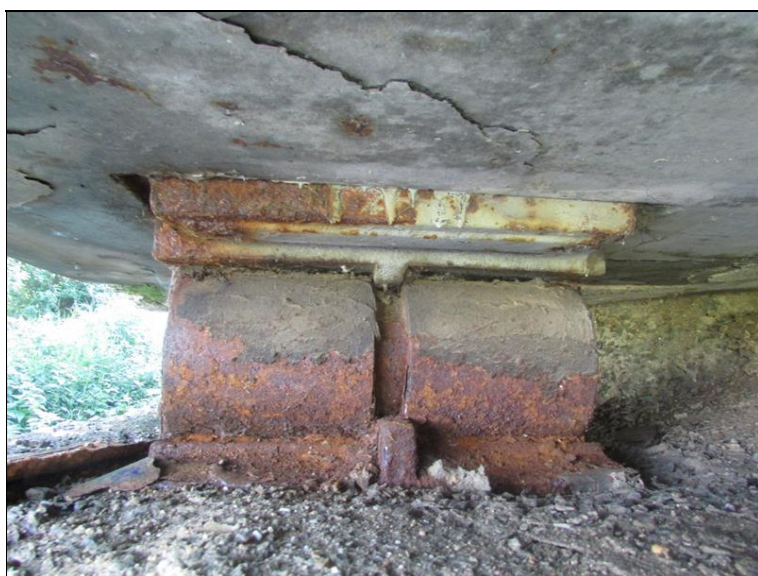
| [2.2] | 2.2 | Ložiska, klouby | Ložiska jsou napadena korozí. Korozi napomáhá mimo jiné i zanesený úložný práh, kde se drží vlhkost. |

Koroze válcového ložiska

| [6] | 2.2 | Ložiska, klouby | Ložiska důkladně očistit a namazat tukem a grafitem. |

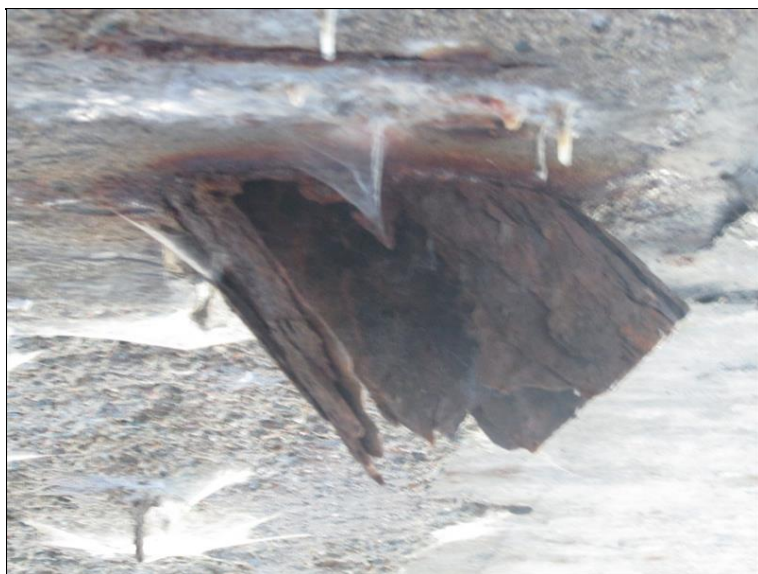
| [3.4] | 3.6 | Odvodnění mostu | Potrubí odvodňovačů je zkorodované. Odvodňovače ve vozovce zanesené a ucpané s bujnou vegetací. Nad opěrou 2 v místě závěru není zajištěn odtok vody. Závada nebyla od poslední prohlídky řešena. |

Zcela zkorodovaný svod odvodnění

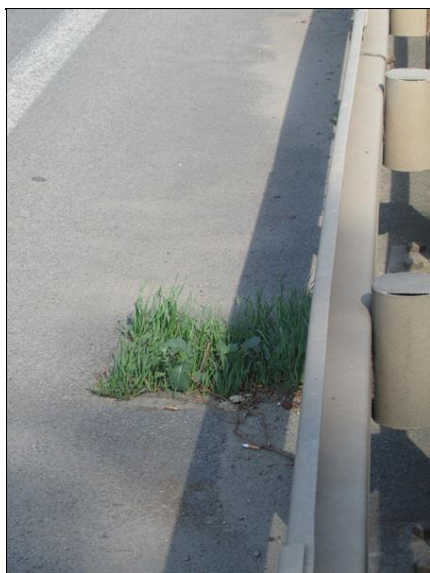
Zanesený a zarostlý odvodňovač

| [1] | 3.6 | Odvodnění mostu | Vyčistit odvodňovače. |

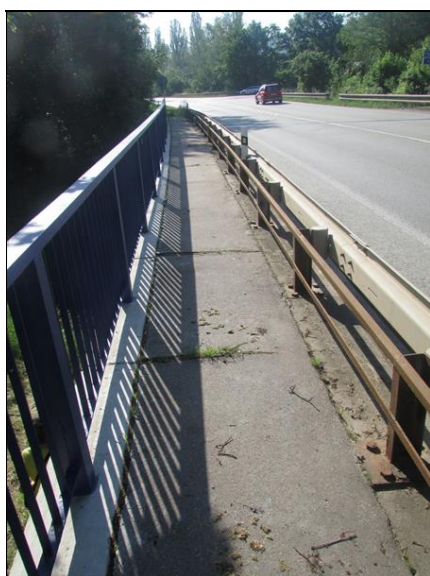
| [3.2] | 3.2 | Chodníky | V povrchové úpravě chodníků jsou příčné trhliny na celou šířku chodníků. Spára mezi pochozí vrstvou a obrubou je s uchycenou vegetací. Z boční strany jsou lícni prefabrikáty s degradovaným betonem, obnaženou a korodující výztuží a porostlé mechem. |

trhliny v pochozí vrstvě revizního chodníku s usazenou vegetací

| [7] | 3.2 | Chodníky | Při rekonstrukci provést nový mostní svršek. |

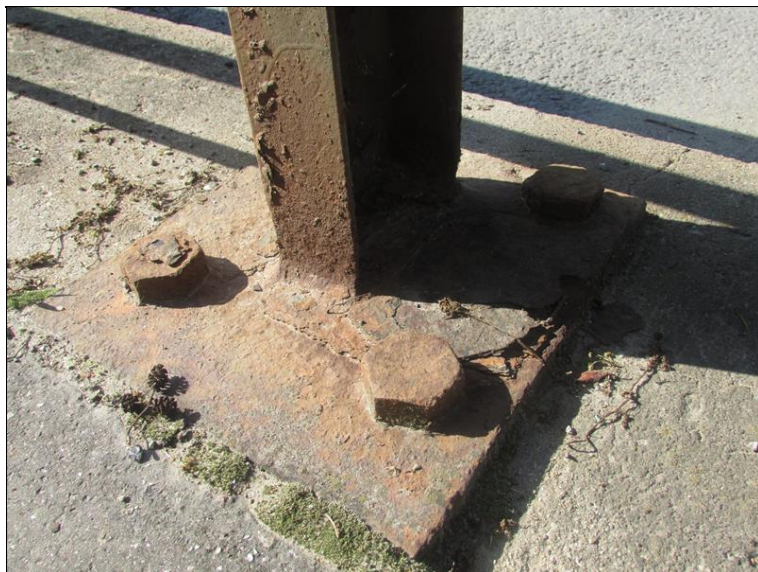
| [4.1] | 4.1 | Svodidla/zábradelní svodidla | Většina prvků svodidla napadena celoplošnou korozí. Distanční prvky u OP2 vlevo a také na pravé straně mostu jsou deformovány od nárazu. |

Koroze kotvení svodidla

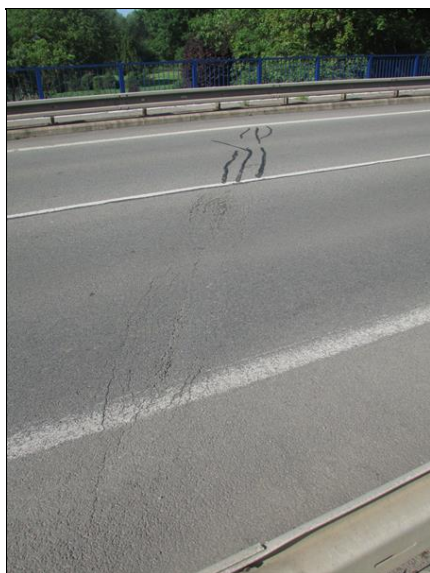
| [3.1] | 3.1 | Vozovka | U obou MZ je vozovka s trhlami. V místě MZ u OP2 chybí provedení zálivek mezi MZ a vozovkou, která se zde začíná vydrolovat. |

Trhlínky ve vozovce v místě dilatace nad OP1

| [4] | 2.3 | Mostní závěry | Dodoby rekonstrukce opravit vozovku podél MZ zálivkou |

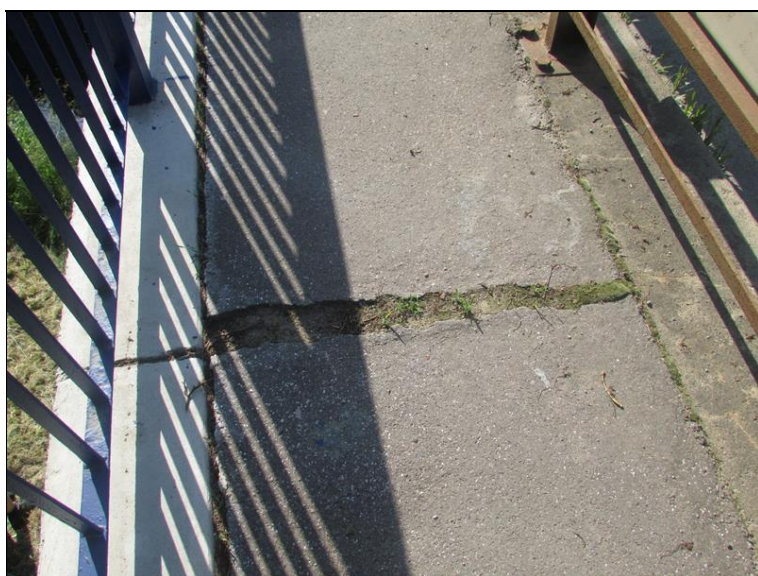
trhlina v chodníku

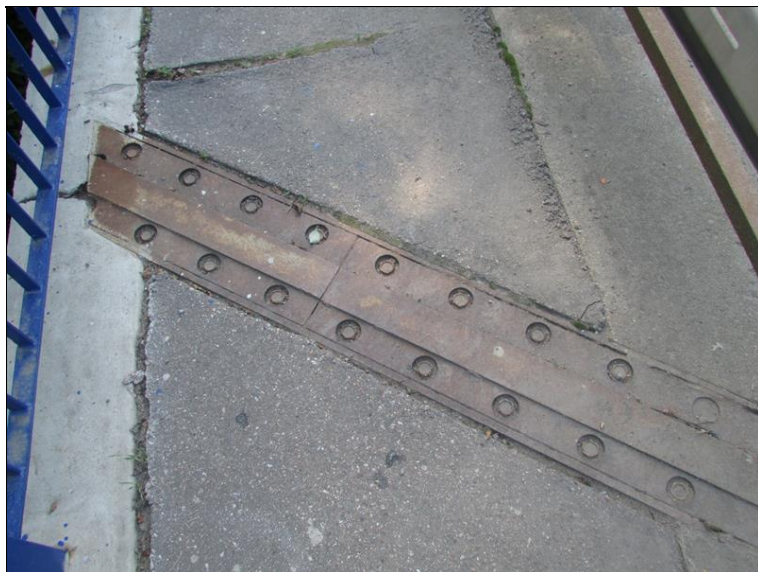
Celoplošná povrchová koroze MZ v místě chodníku

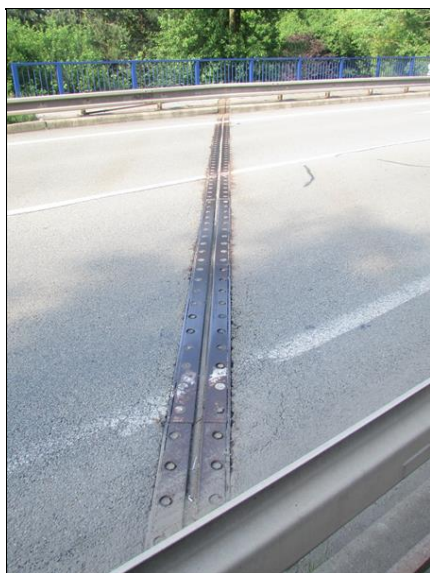
| [2.3] | 2.3 | Mostní závěry | Mostní závěry netěsní - zatéká skrz ně na úložné prahy. Vozovka podél obou MZ je rozpraskaná. |

MA u OP2 - trhliny ve vozovce podél MZ

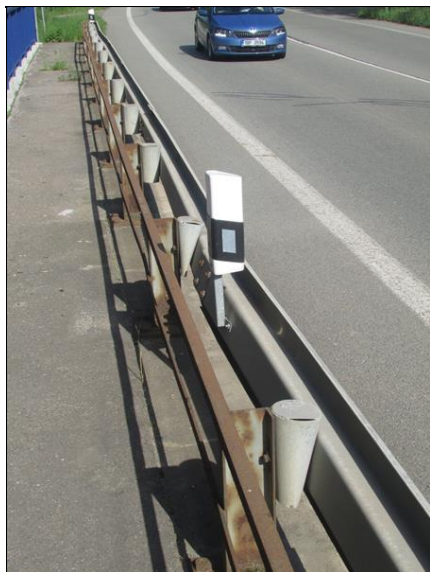
Koroze a deformace zádržného systému na pravé straně

| [2] | 4.1 | Svodidla/zábradelní svodidla | Vyměnit deformované prvky |

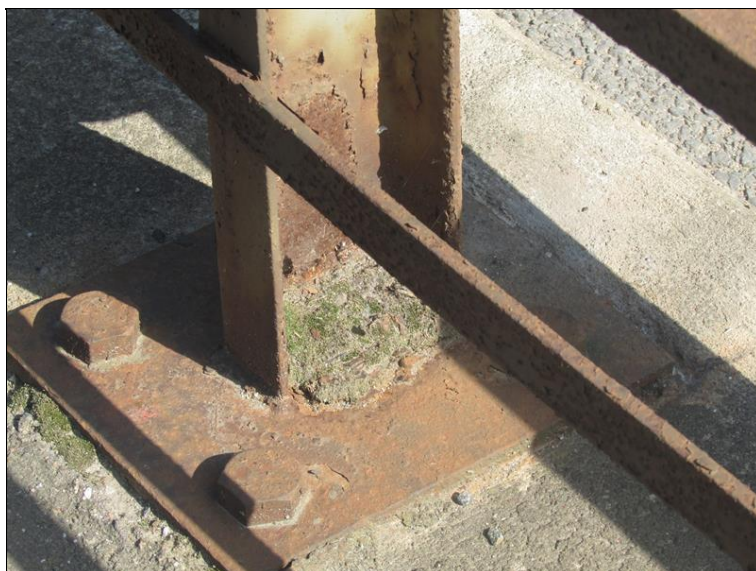
Koroze v patě svodidla

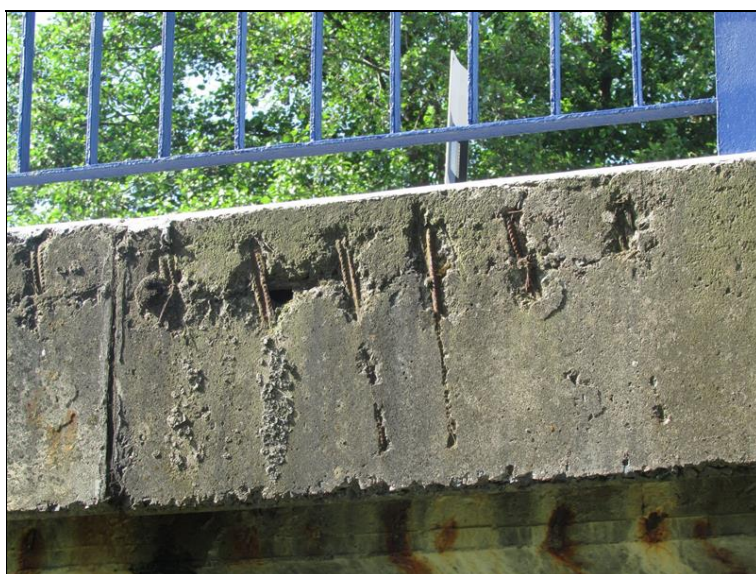
Degradace římsy s obnaženou korodující výztuží
