Most 49914-4

Most přes Čerešnický příkop za Hryzláckými Mlýny

HLAVNÍ PROHLÍDKA

Datum provedení prohlídky: 22.6.2020

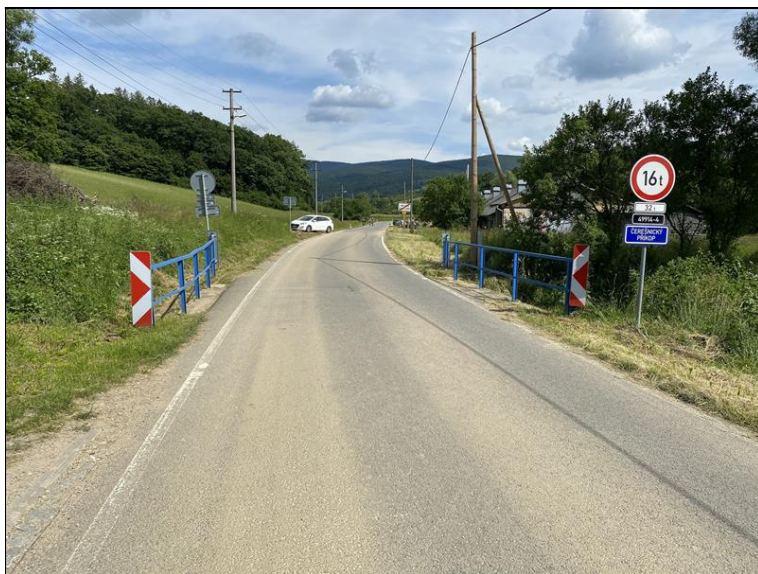
Pohled ve směru staničení

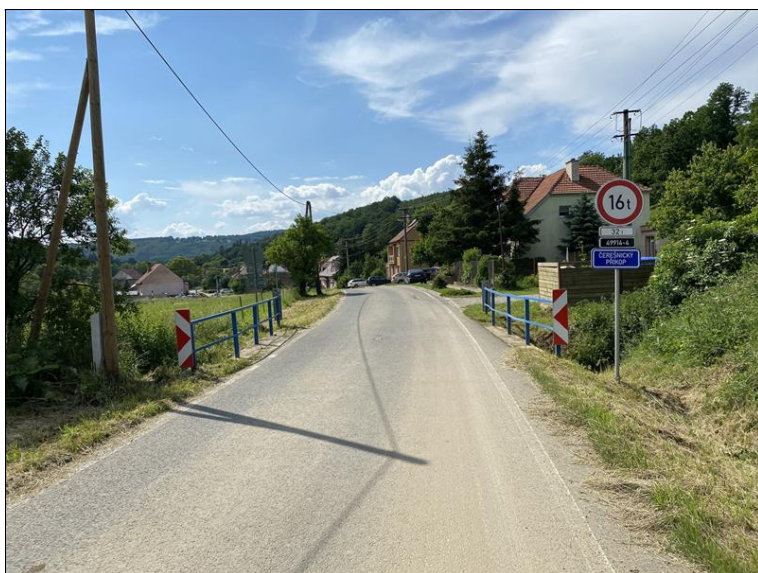
Pohled proti směru staničení

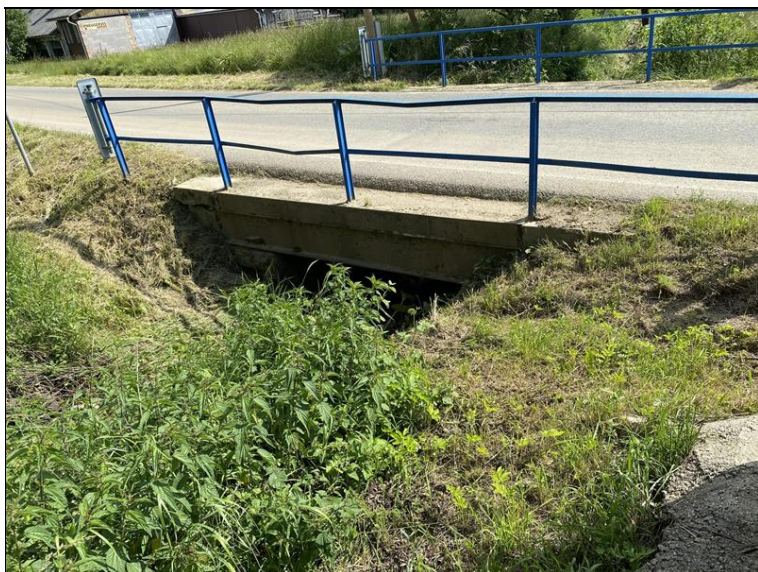
Pohled ve směru toku

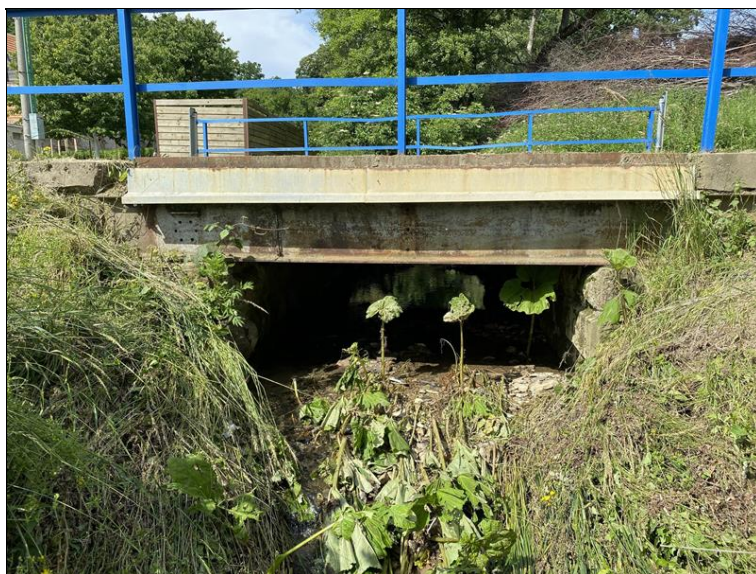
Pohled proti směru toku

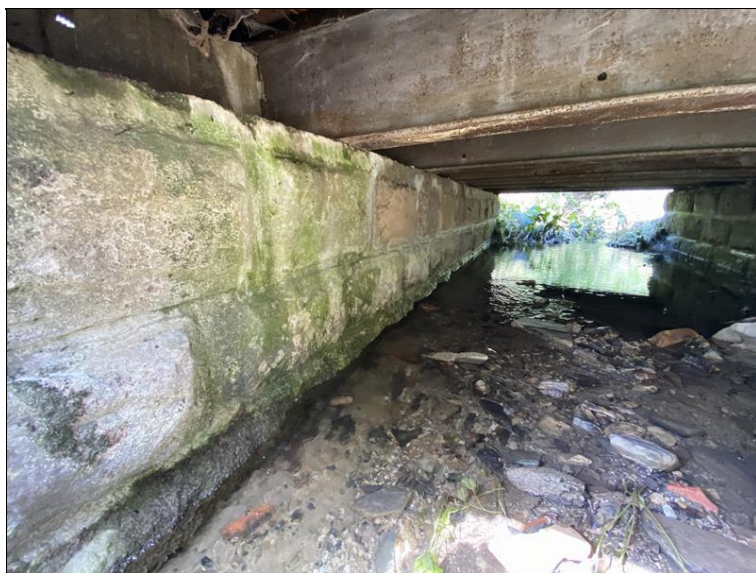
Pohled na pravou opěru (z povodní strany)

Do zdiva opěr i křídel zatéká, jsou zřetelné průsaky. Přesto je zdivo celistvé bez výrazných poruch.

Ocelové nosníky jsou napadeny povrchovou korozí, v místě uložení pak s korozí plátovou. Dřevěné mostiny jsou vlhké, zatečení, nicméně zatím bez viditelných poruch svědčících o snížené únosnosti.

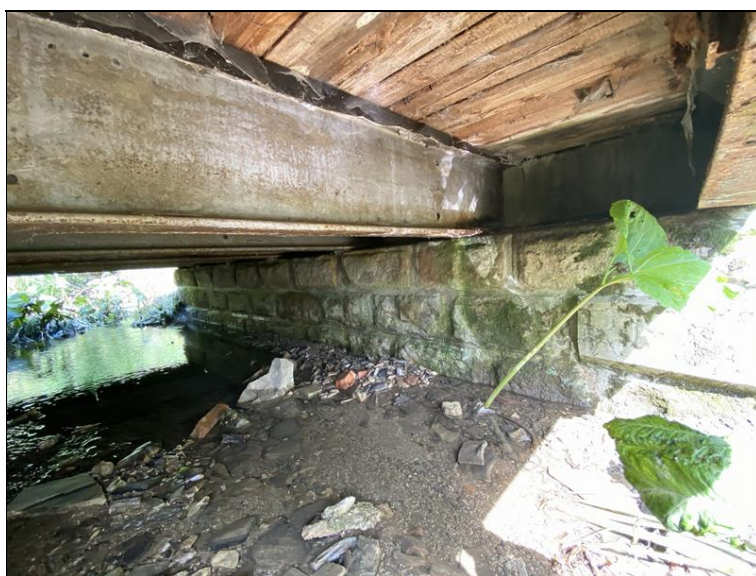
Pohled na levou opěru (z povodní strany)

Do zdiva opěr i křídel zatéká, jsou zřetelné průsaky. Přesto je zdivo celistvé bez výrazných poruch.

Ocelové nosníky jsou napadeny povrchovou korozí, v místě uložení pak s korozí plátovou. Dřevěné mostiny jsou vlhké, zatečení, nicméně zatím bez viditelných poruch svědčících o snížené únosnosti.

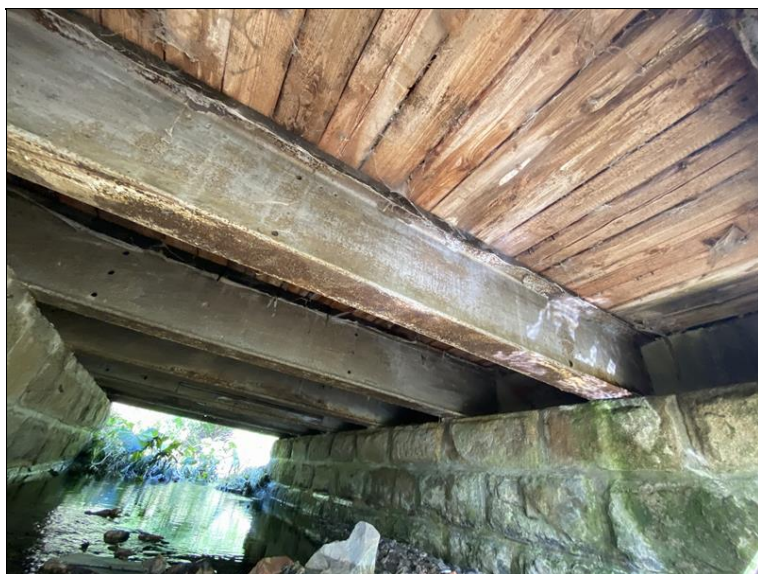
Pohled na spodní líc NK (z povodní strany)

Do zdiva opěr i křídel zatéká, jsou zřetelné průsaky. Přesto je zdivo celistvé bez výrazných poruch.

Ocelové nosníky jsou napadeny povrchovou korozí, v místě uložení pak s korozí plátovou. Dřevěné mostiny jsou vlhké, zatečení, nicméně zatím bez viditelných poruch svědčících o snížené únosnosti.

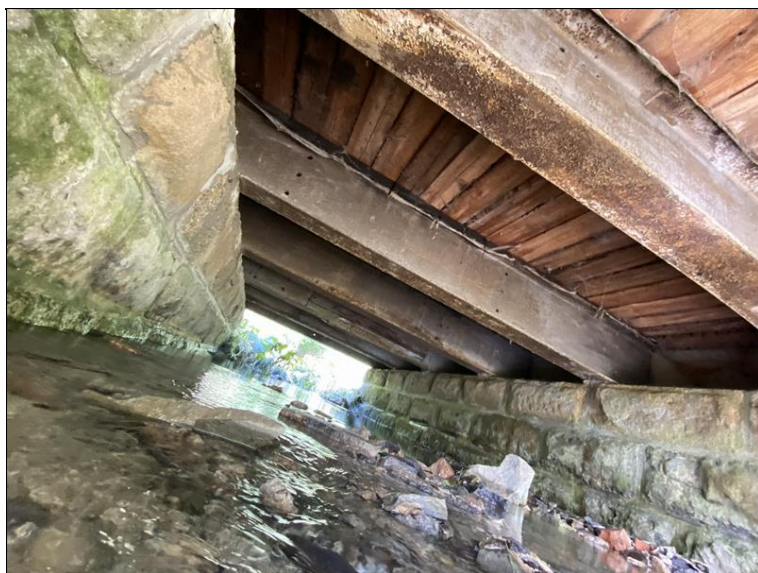
Pohled na spodní líc NK (z povodní strany)

Do zdiva opěr i křídel zatéká, jsou zřetelné průsaky. Přesto je zdivo celistvé bez výrazných poruch.

Ocelové nosníky jsou napadeny povrchovou korozí, v místě uložení pak s korozí plátovou. Dřevěné mostiny jsou vlhké, zatečení, nicméně zatím bez viditelných poruch svědčících o snížené únosnosti.

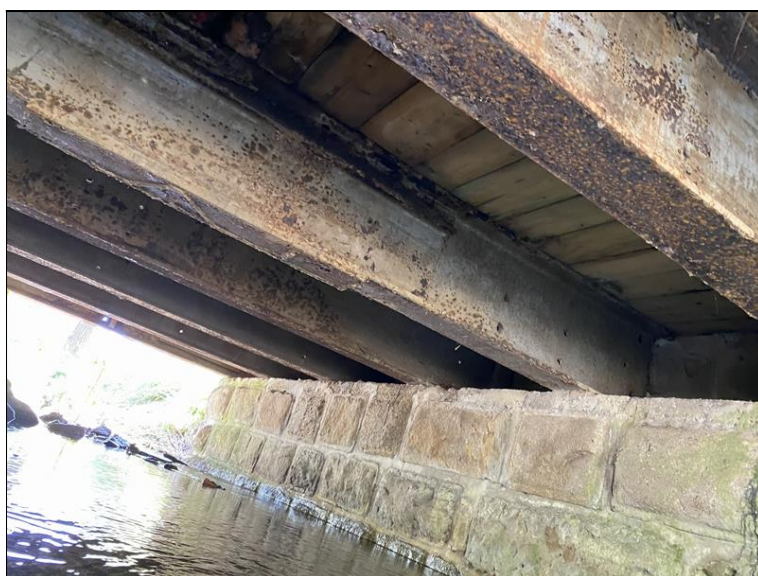
Pohled na spodní líc NK (z návodní strany)

Do zdiva opěr i křídel zatéká, jsou zřetelné průsaky. Přesto je zdivo celistvé bez výrazných poruch.

Ocelové nosníky jsou napadeny povrchovou korozí, v místě uložení pak s korozí plátovou. Dřevěné mostiny jsou vlhké, zatečení, nicméně zatím bez viditelných poruch svědčících o snížené únosnosti.

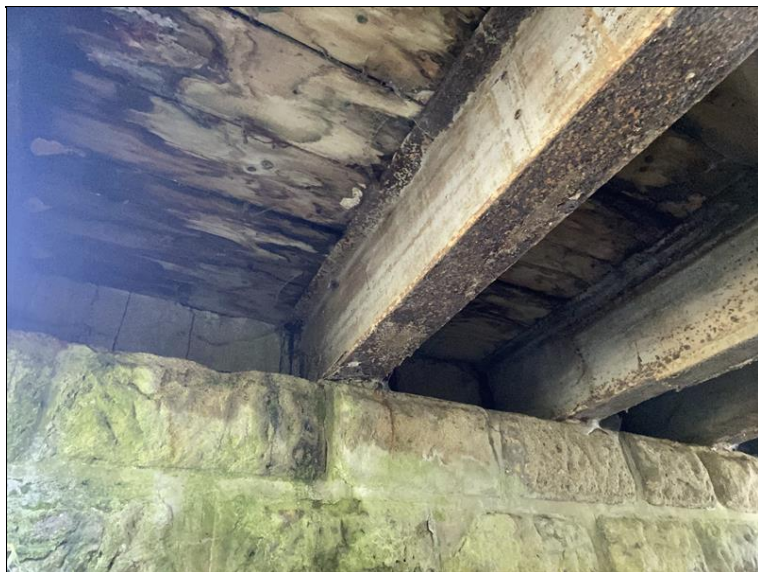
Pohled na spodní líc NK (z návodní strany).
Stopy po zatékání na dřevěných mostinách

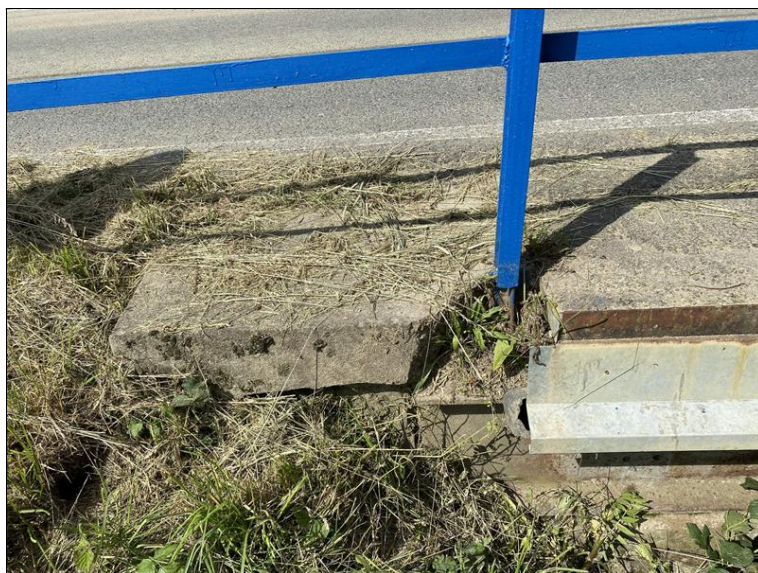
Odpadlá betonová římsa u sloupku zábradlí.

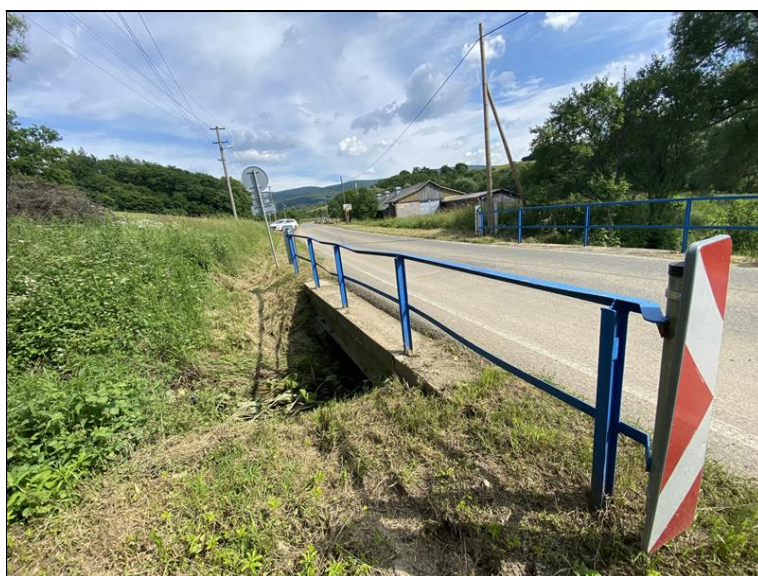
Pohled na zábradlí na návodní straně. Nevhodný typ i ukotvení.

Zábradlí neodpovídá bezpečnostním předpisům. Chybí jak výplň, ale také je nedostatečné kotvení sloupků do římsy.

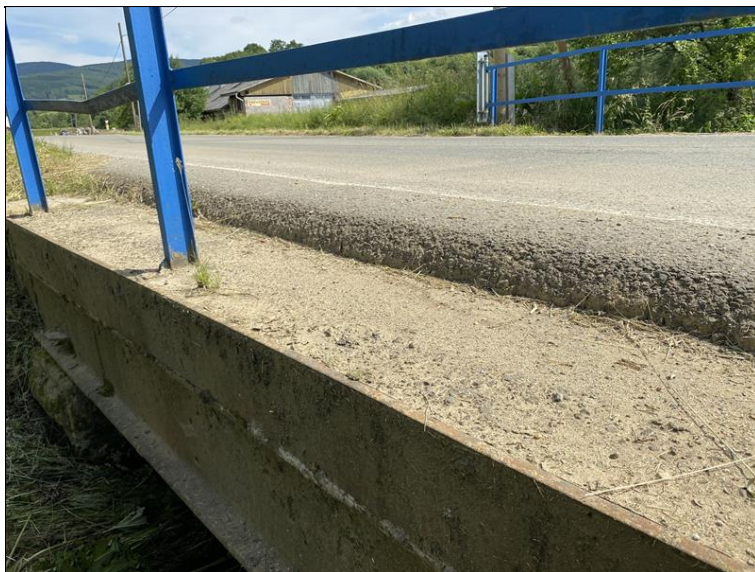
Přebalená vozovka na mostě.

Vozovka na mostě je výrazně přebalená. na návodní straně až o 5cm. Celoplošně je pak bez výrazných poruch.

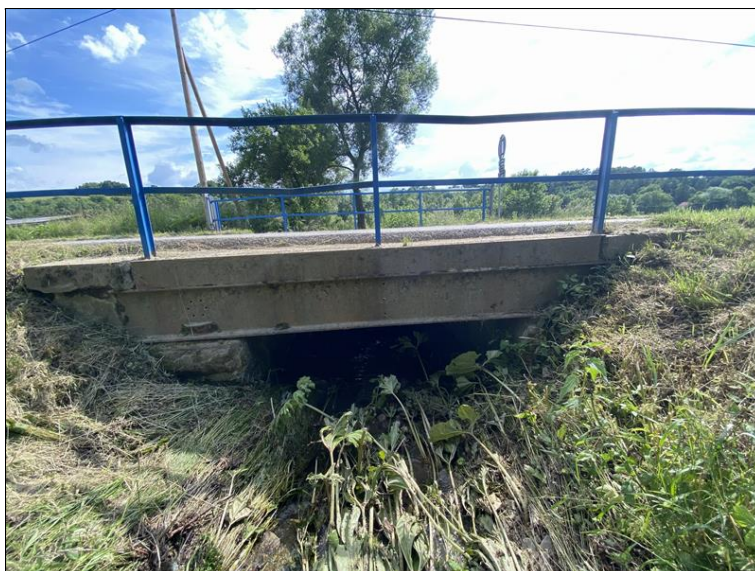
Pohled na velmi malý mostní otvor. Po odečtení rezervy 0,5 prakticky nezůstává plocha na průtok.

[1]	2.1 Nosná konstrukce	Začít připravovat celkovou přestavbu mostního objektu s ohledem jak na kapacitu mostního otvoru, ale také především na stavebně technický stav mostu a jeho vybavení.
-----	----------------------	---
