Most 372-004

Most přes dál. těleso nedokon. dálnice před Vel. Opatovicemi

HLAVNÍ PROHLÍDKA

Datum provedení prohlídky: 5.6.2021

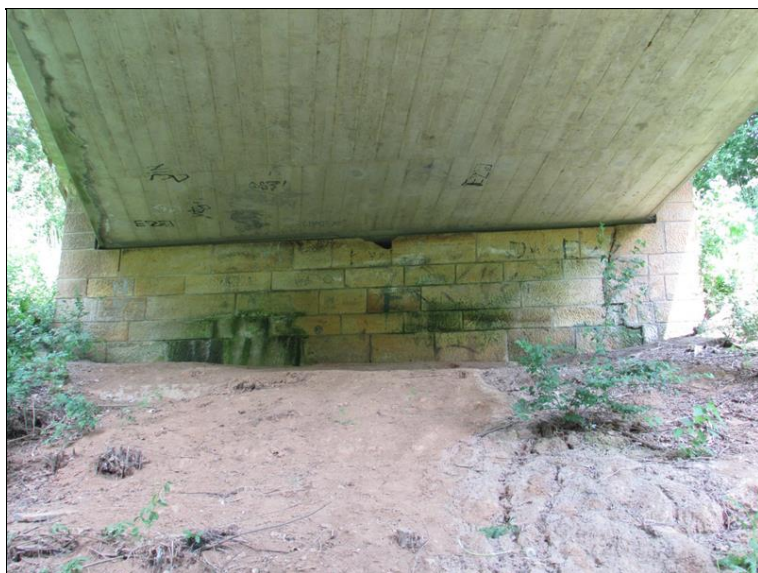
Pohled na opěru 1

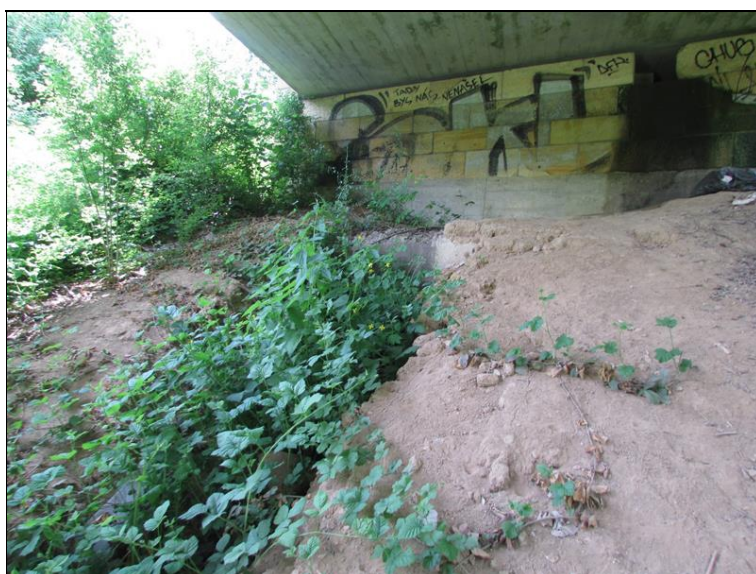
Pohled na opěru 5

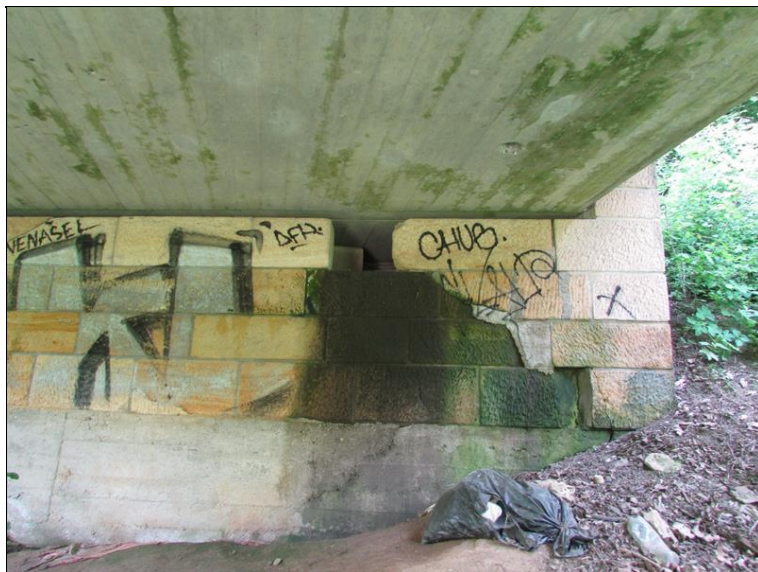
Pohled na opěru 5

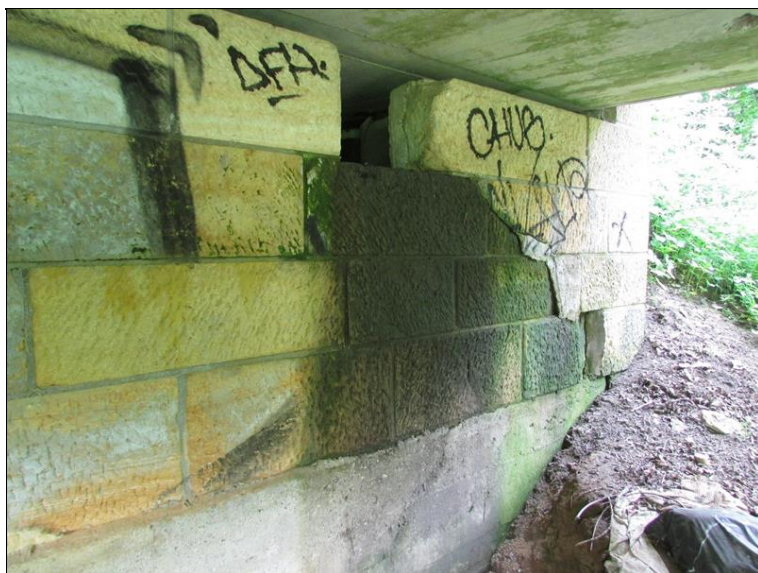
- [3.2] 3.3 Římsy, obrubníky, zálivky Římsy jsou porostlé mechem, místy mají značně zdegradovaný povrch s odhalenou podélnou výztuží spolu s třmínky. Vodorovná část říms je silně zanesena nečistotami, mechem a další vegetací. Obruby jsou taktéž silně zaneseny.
- [3.3] 3.6 Odvodnění mostu Zanesené vpusti odvodňovačů. Z odvodňovače na opěře 5 silně zatéká na úložný práh a z něj pak i na terén pod mostem.

Pohled na opěru 5 - zatékání z odvodňovače přes úložný práh

- [1] 2.1 Nosná konstrukce Opravit místa s obnaženou výztuží.
- [2] 2.2 Ložiska, klouby Osadit sádrové terče a sledovat, zda se trhlina v čase nějak vyvíjí. Pokud by měla trhlina vývoj, tak je nutno okamžitě provést výměnu kyvné stojky.
- [3] 3.6 Odvodnění mostu Vyčistit odvodňovače. Opravit svod odvodňovače na opěře 5

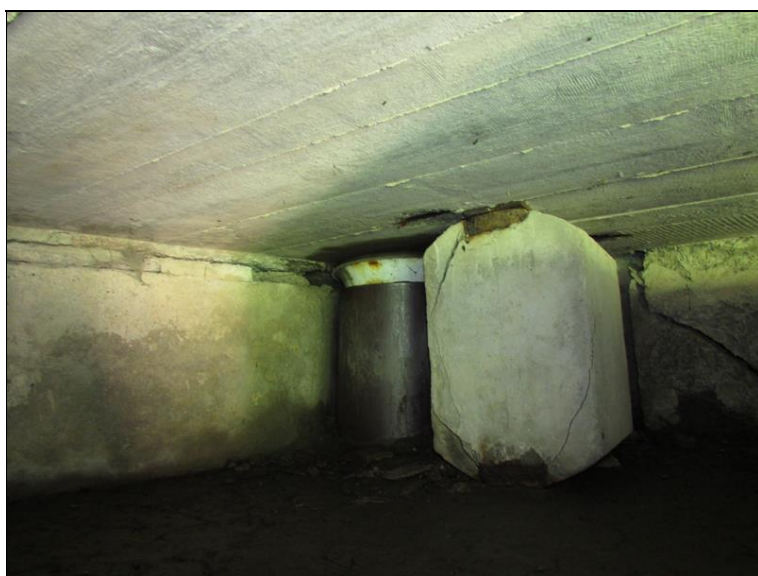
[2.2] 2.2 Ložiska, klouby Pravá kyvná stojka na opěře 5 je porušena trhlínami. Ocelové části kyvných ložisek jsou povrchově zkorodované.

Kyvné ložisko na opěře 5 - s trhlinami, které je nutno sledovat. V pozadí svislý svod odvodnění, který nefunguje a voda zaplavuje úložný práh a stéká po opěře.

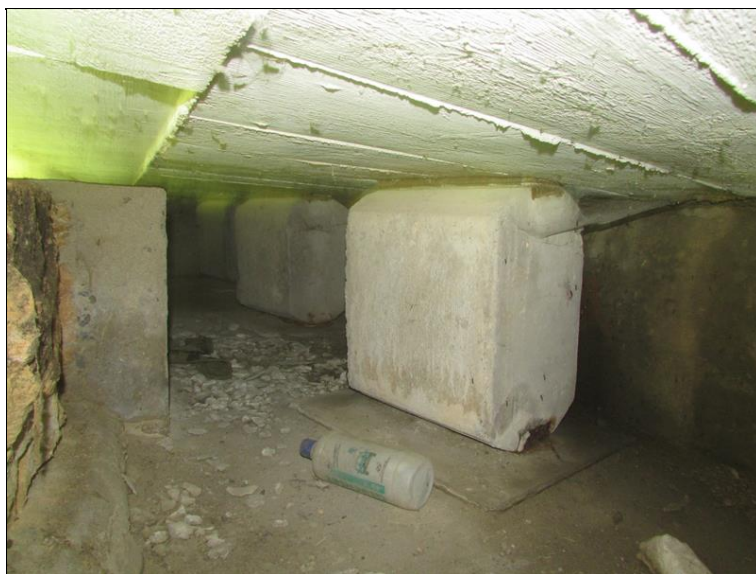
Kyvná ložiska na OP5

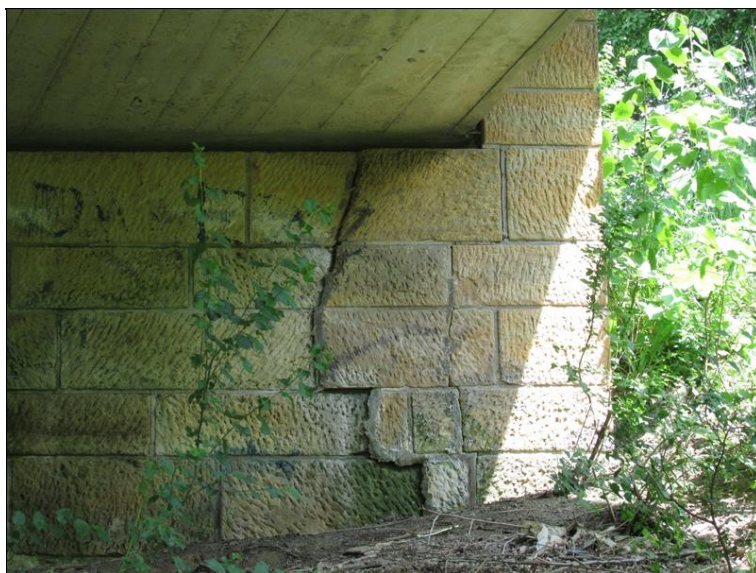
[1.1] 1.2 Mostní podpěry a křídla Křídla opěry 1 a opěry 5 vykazují svislé trhliny a stopy po zatékání skrz mostní závěr. Na levé straně opěry 1 je svislá trhlina, kamenné kvádry jsou touto trhlinou porušeny a na jedné straně vysunuté směrem ke středu mostu. Na pravé straně opěry 5 je šikmá trhlina, kamenné kvádry jsou touto trhlinou porušeny a jeden kvádr chybí. Krajiní strany pílířů vykazují stopy po zatékání, jsou porostlé mechem, vegetace je uchycena na hlavicích pílířů.

Detail trhliny na opěře 1

- [4] 1.2 Mostní podpěry a křídla Osadit sádrové terče za účelem zjištění rozvoje trhlin. Výhledově provést sanaci opěr zároveň s rekonstrukcí odvodnění - na úložné prahu silně zatéká.
- [5] 3.1 Vozovka S ohledem na stav ostatních prvků mostního svršku je nutno

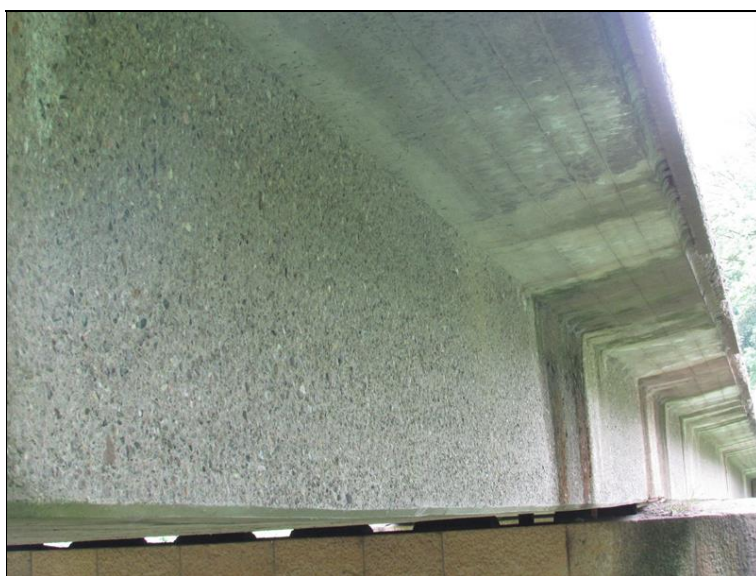
[2.1] 2.1 Nosná konstrukce Lokálně se vyskytují stopy po zatékání na boční hranu nosné konstrukce které se prokreslují až na spodní líc NK, u těchto míst je i lokálně odhalená část podélné výztuže. V poli 1 jsou v podhledu pozůstatky po diagnostice - nezapravené otvory, ve kterých koroduje odhalená výztuž.

Bok NK lokálně potečený

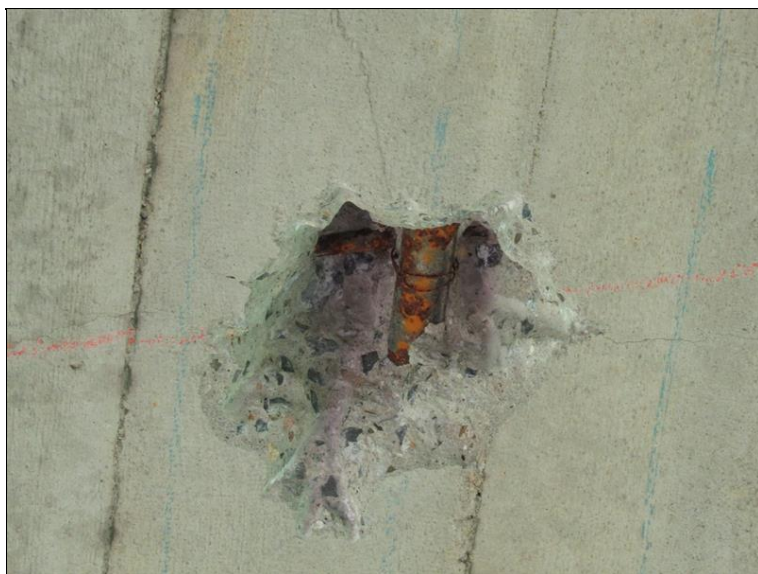
nezapravená sonda po diagnostice - výztuž
koroduje

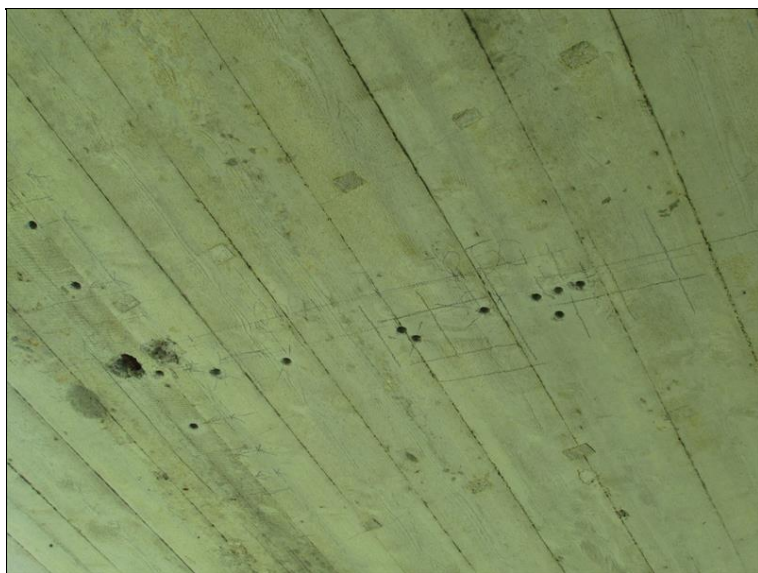
Nezapravené otvory po diagnostice

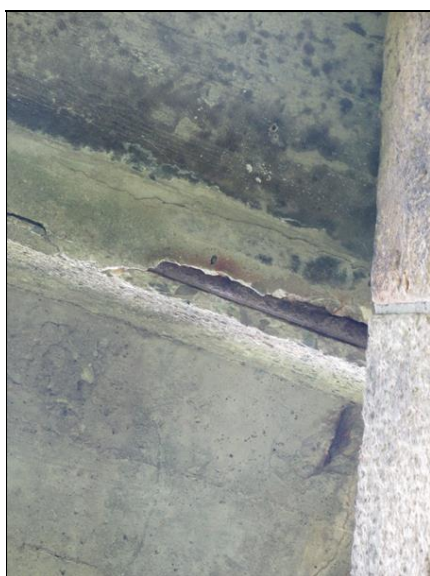
Obnažená korodující výztuž na hraně NK u P2 vpravo

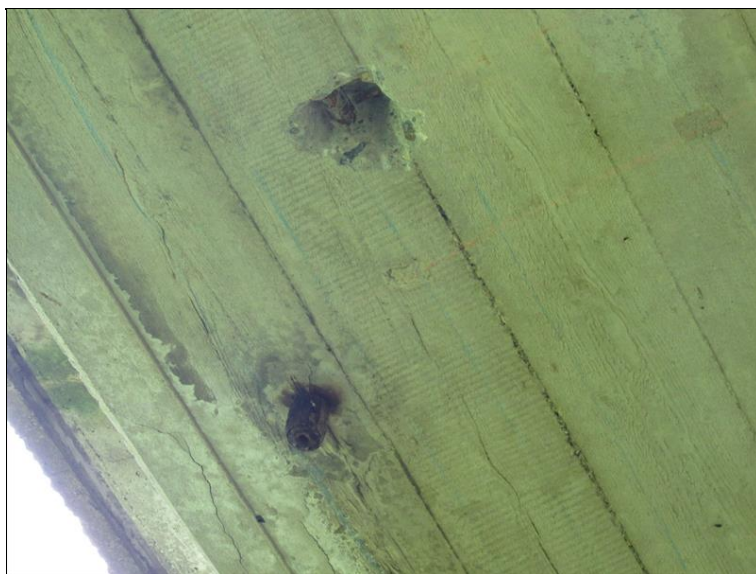
Nezapařeně sondy po diagnostice

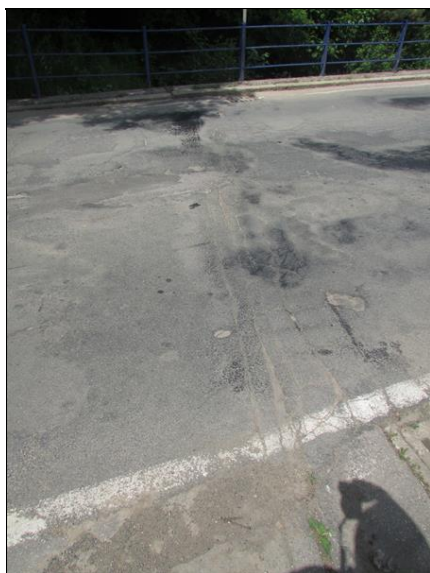
[2.3] 2.3 Mostní závěry Krycí plechy mostních závěrů říms prorezivělé, některé zcela strávené korozi a zdeformované. Vozovka v místě MZ poškozena trhlínami

Stav vozovky v místě MZ u OP5

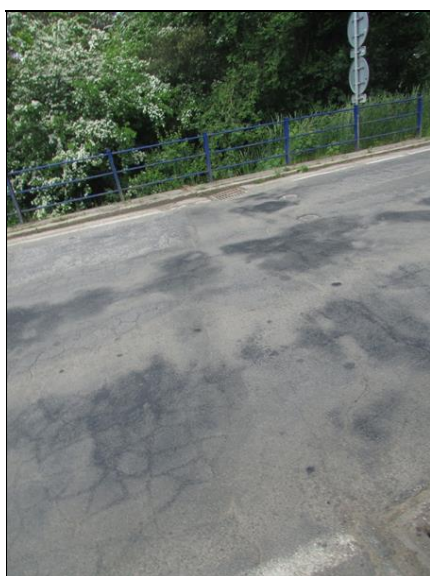
[3.1] 3.1 Vozovka Vozovka na mostě je silně rozpraskaná - v rastru dlažebních

kostek, které tvoří původní povrch mostovky a jsou překryté asfaltovou vrstvou.

Stav vozovky na mostě

provést kompletní výměnu mostního svršku.

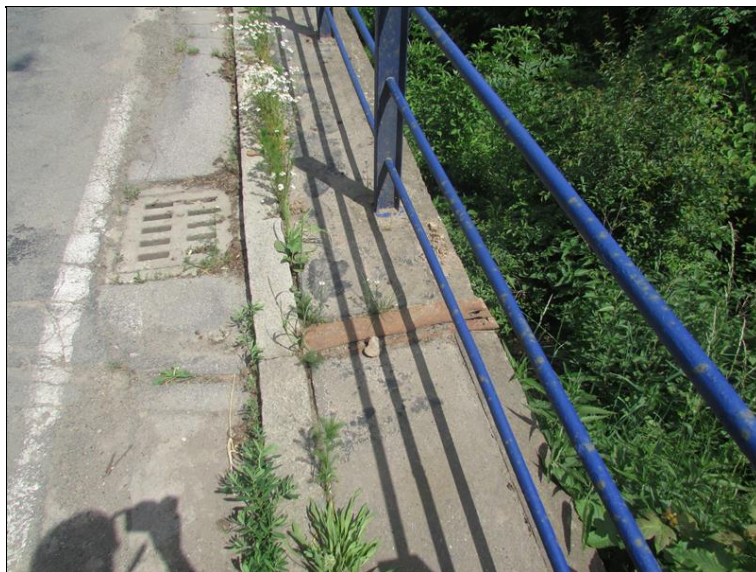
Překrytí dilatační spáry na římse.

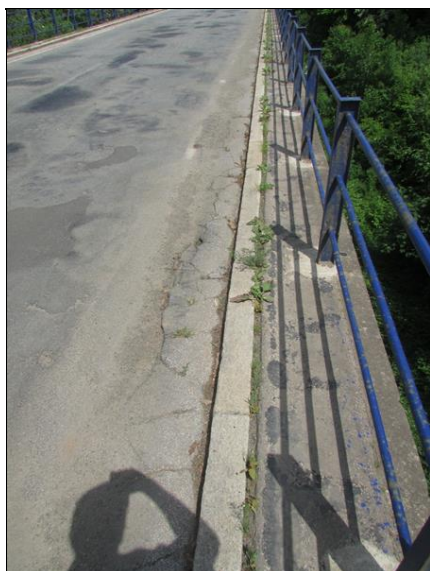
Vyjeté koleje ve vozovce

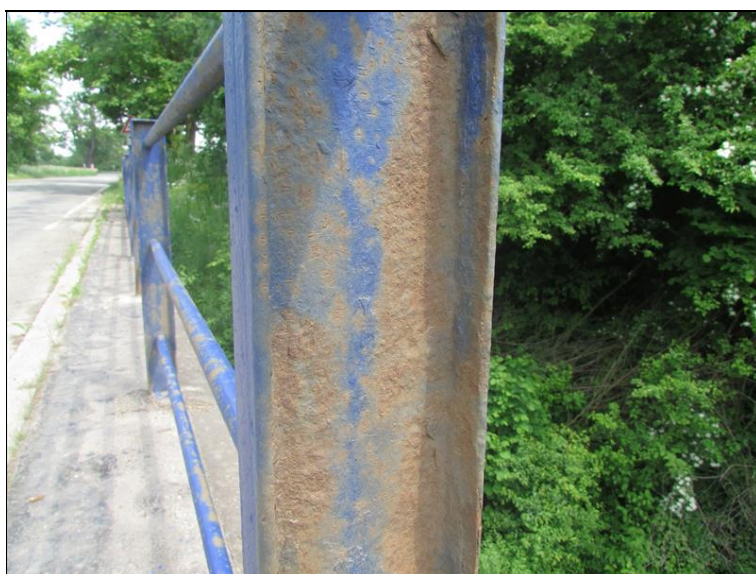
- [4.1] 4.2 Zábradlí Koroze zábradlí a patek sloupků na obou stranách. Patky zanesené hlínou a zbytky posypového materiálu. Patky zábradlí na pravém konci mostu ve směru staničení jsou prerezivělé. Stejně tak i na několika dalších místech jsou sloupky zábradlí v patě prerezivělé, spolu s nízkým obrubníkem netvoří dostatečnou zábranu. Most je v extravilánu - mělo by být osazeno svodidlo.
- [4.2] 4.6 Území pod mostem a přístupové cesty Svah u opěru OP5 je silně vymletý od vody vytékající z úložného prahu.

Koroze zábradlí

[7] 4.2 Zábradlí Provést v rámci rekonstrukce kompletní výměnu zábradlí za zábradelní svodidlo (bude nutné rozšíření a zesílení říms).

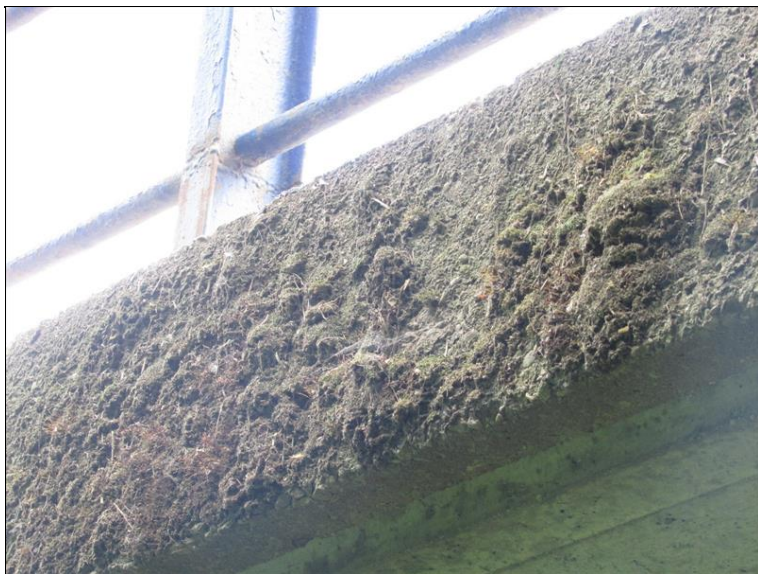
Bok římsy porostlý mechy

[6] 3.3 Římsy, obrubníky, zálivky S ohledem na celkový stav mostního svršku je nutno provést jeho kompletní výměnu

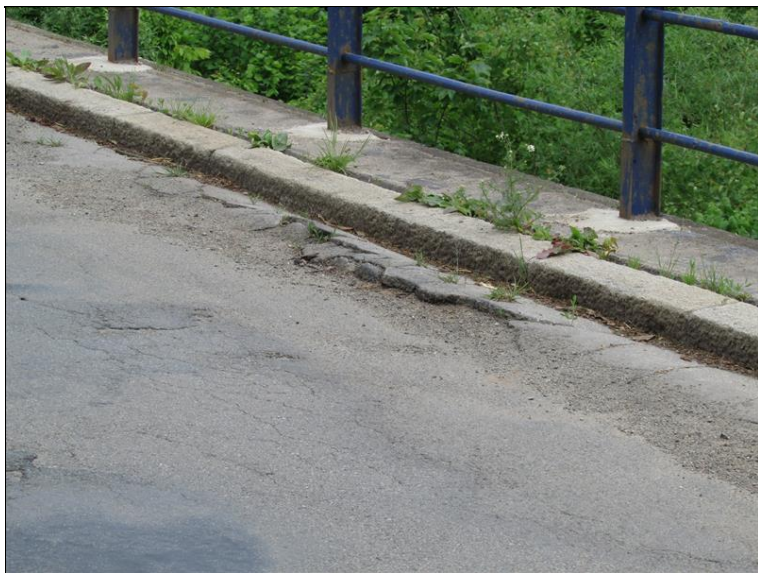
Výtluky, vyjeté koleje ve vozovce
