Most 39612-3

Most přes Suchý potok před Troskotovicemi

HLAVNÍ PROHLÍDKA

Datum provedení prohlídky: 8.5.2020

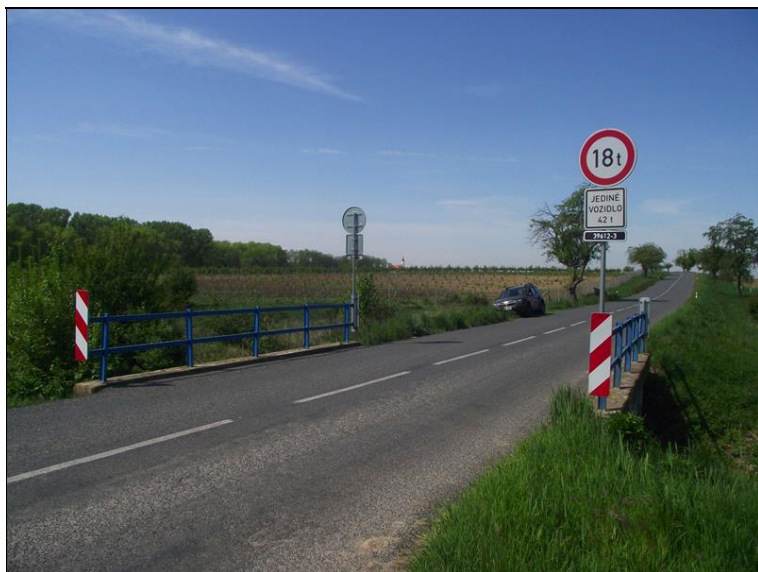
Celkový pohled na most po směru staničení.

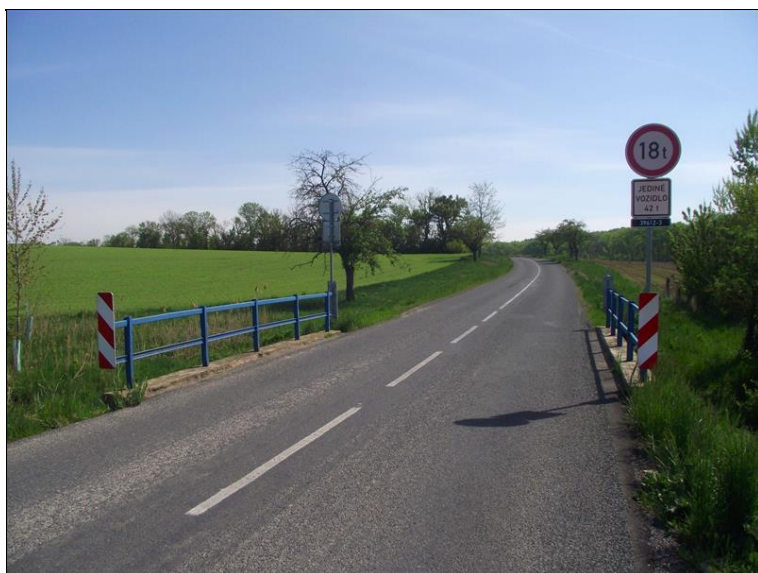
Celkový pohled na most proti směru staničení.

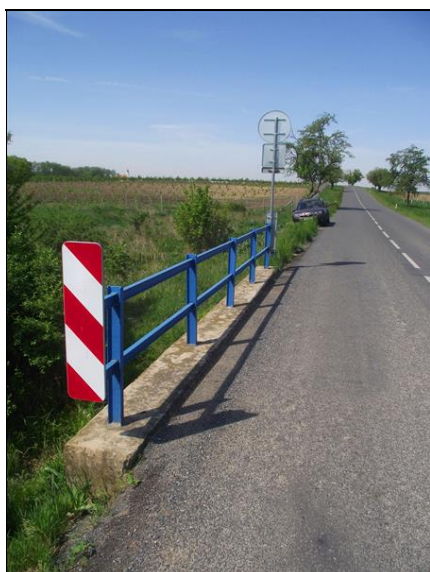
Pohled na levý okraj mostu po směru staničení.

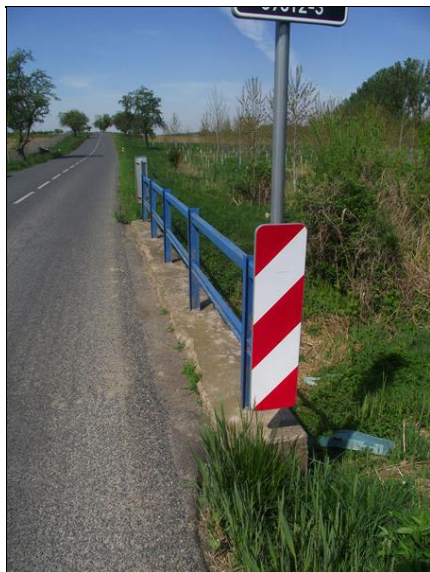
Pohled na pravý okraj mostu po směru staničení.

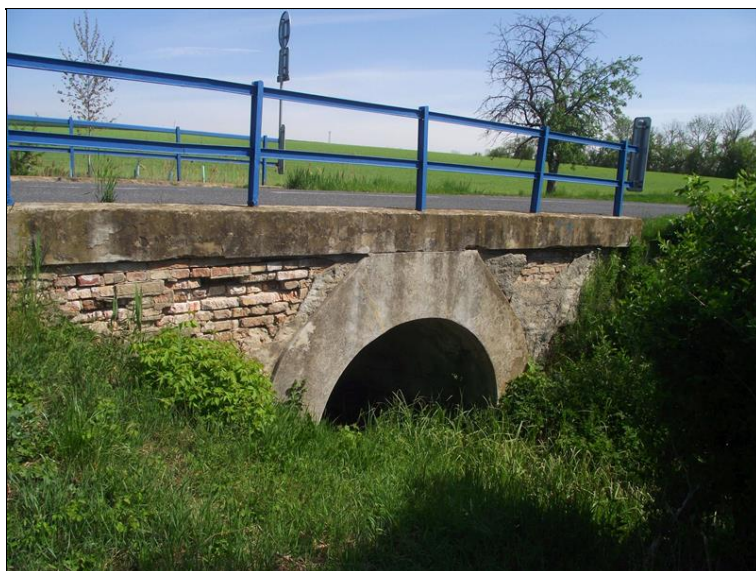
Celkový pohled na levou stranu mostu.

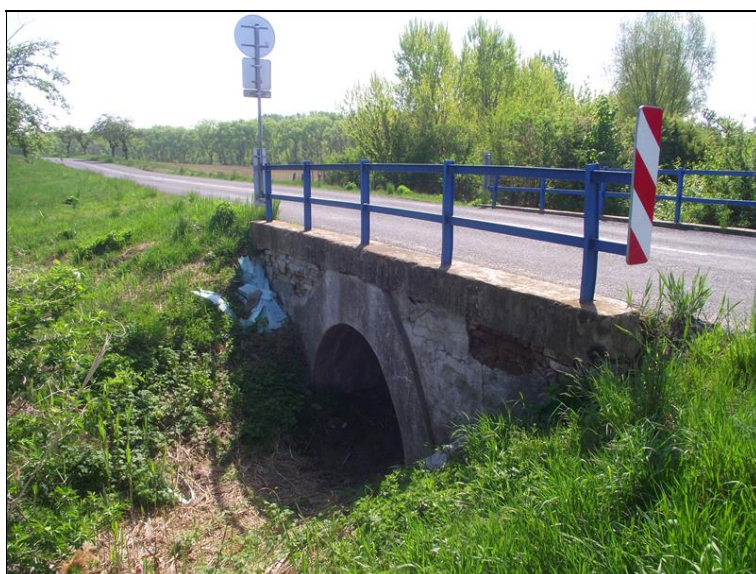
Celkový pohled na pravou stranu mostu.

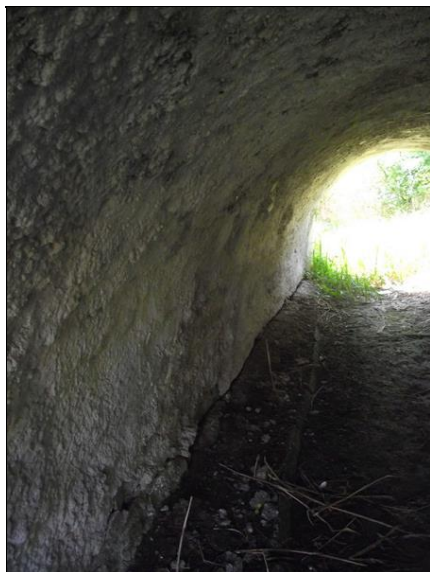
| [1.2] | 1.2 | Mostní podpěry a křídla | Cihly v místě opadaného torkretu jsou povrchově degradované. Stav opěr je špatný, torkret spíše zhoršuje stav cihelného zdiva (nedýchá), neumožňuje kontrolu Křídla také ve špatném stavu. Torkret narušený a odpadlý a cihly pod ním jsou obnažené, olámané, vypadené spárování. |

Pohled na opěru OP1.

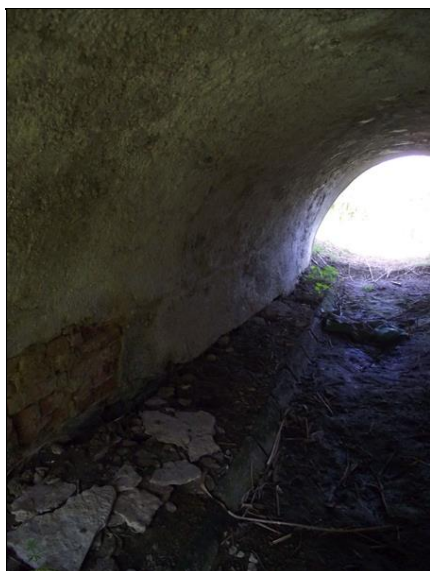
Pohled na opěru OP2.

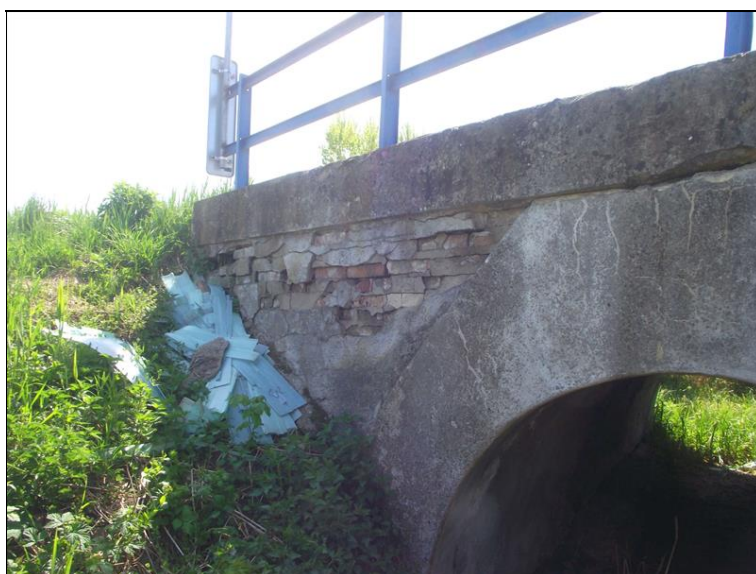
Pravé křídlo u opěry OP1.

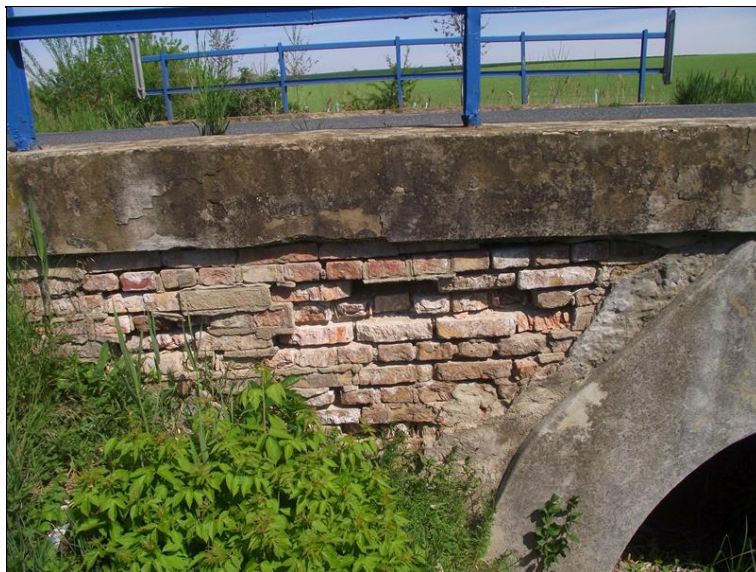
Levé křídlo u opěry OP2. Detail rozpadu cihelného zdiva.

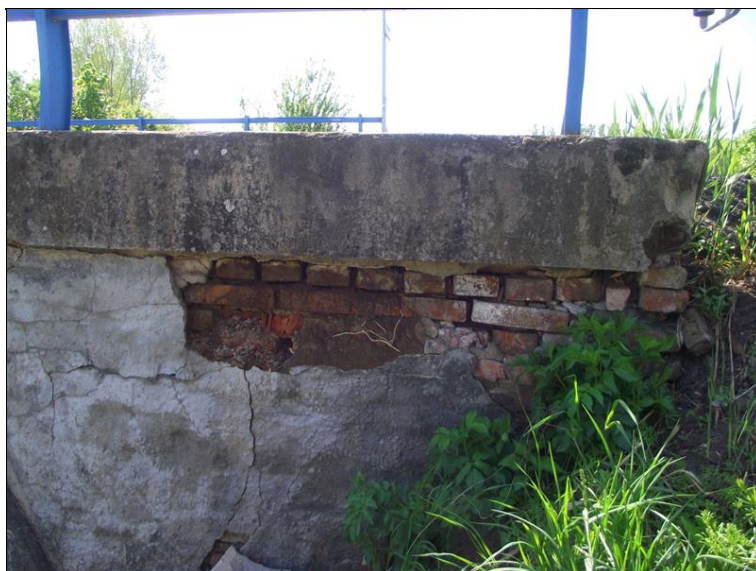
Pravé křídlo u opěry OP2.

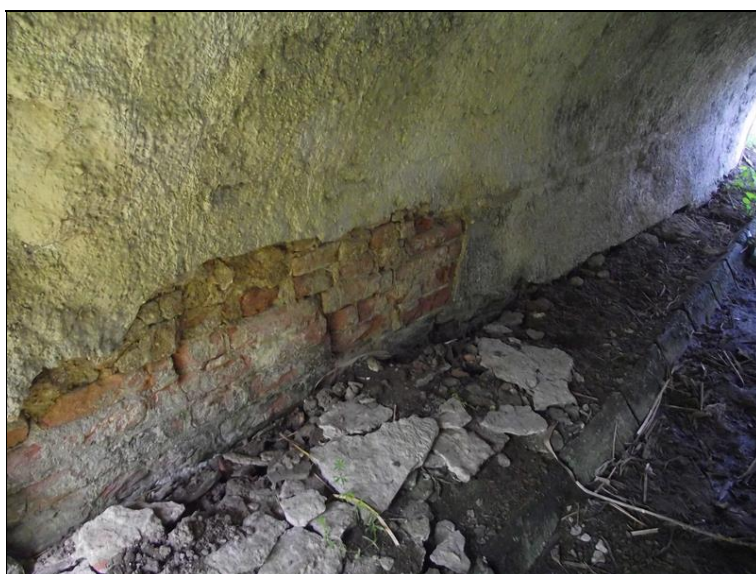
| [2.1] | 2.1 | Nosná konstrukce | Na podhledu nosné konstrukce jsou viditelné stopy promáčení, výluhy, výkvěty. V omítce na podhledu NK jsou zřejmé stopy zamáčení, mapy, místy dochází k odpadávání a jsou zde viditelné trhliny. Stav nelze po provedení torkréty zodpovědně stanovit, dá se předpokládat, že stav klenby pod torkretem bude špatný. |

Detail rozpadu spodní části klenby u opěry OP2.

[2] 2.1 Nosná konstrukce Zásadní oprava mostu nemá z ekonomického hlediska s ohledem na stavební stav a celkovou koncepci smysl. Doporučujeme zahájit projekční a přípravné práce na novém mostu. Nechat vypracovat hydrotechní výpočet, jestli by nestačila náhrada (násobným) propustkem. Případně použít tubosider.

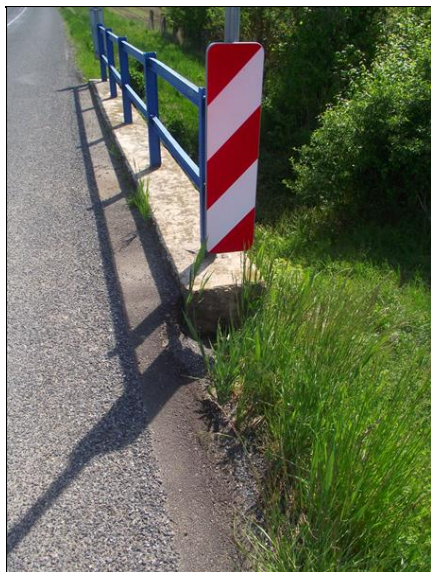
| [3.2] | 3.3 | Římsy, obrubníky, zálivky | Římsy relativně omšelé, ulámané rohy, bez zásadních vad. Před a za římsou chybí na obou stranách návaznost, na krajnice. |

Detail levé římsy u opěry OP2 - nenávaznost terénu na římsu.
