Most 4213-4

Most přes Harasku v Morkůvkách

HLAVNÍ PROHLÍDKA

Datum provedení prohlídky: 18.6.2020

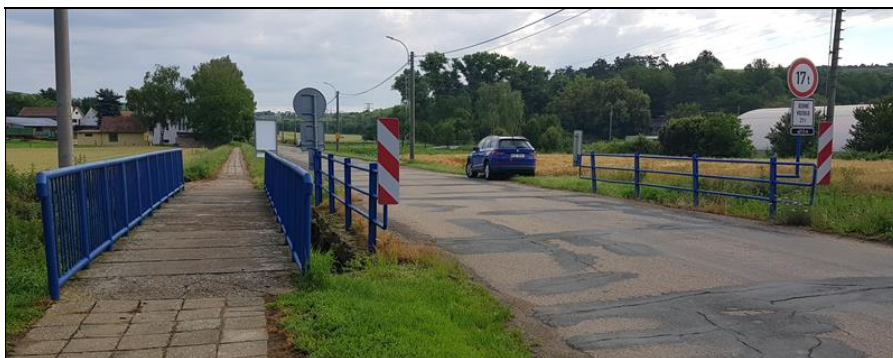
[3.1] 3.1 Vozovka Nerovnosti na vozovce, vysprávk. Nad oběma opěrami a v ose mostu příčné trhliny. Úroveň vozovky převyšuje římsy místy až o 15 cm.

pohled proti staničení ,
zaplátovaná vozovka, značně
převýšená

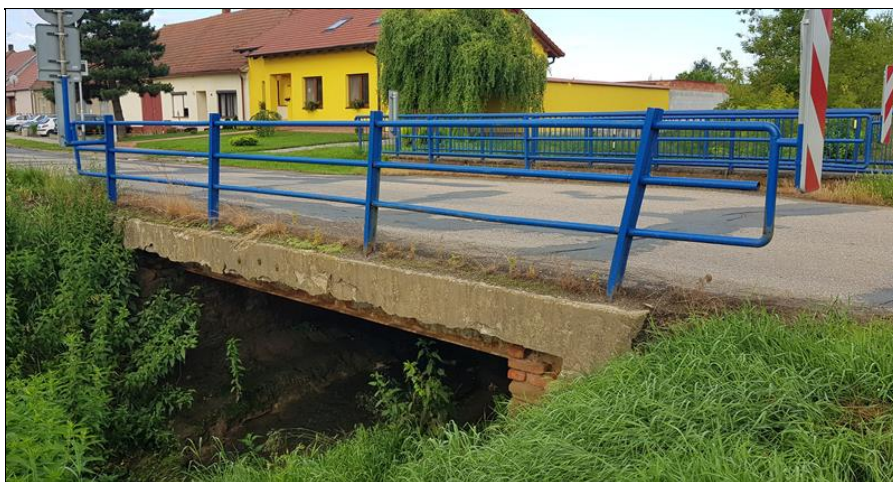
[3.2] 3.3 Římsy, obrubníky, zálivky Povrch říms je značně degradovaný do hloubky až 10cm. Místy obnažená korodující výztuž, místy mech

[4.1] 4.2 Zábradlí podivně ukončené sloupky (s otvory-koroze?) deformace krajního sloupku

deformace sloupku zábradlí,
rozpad říms

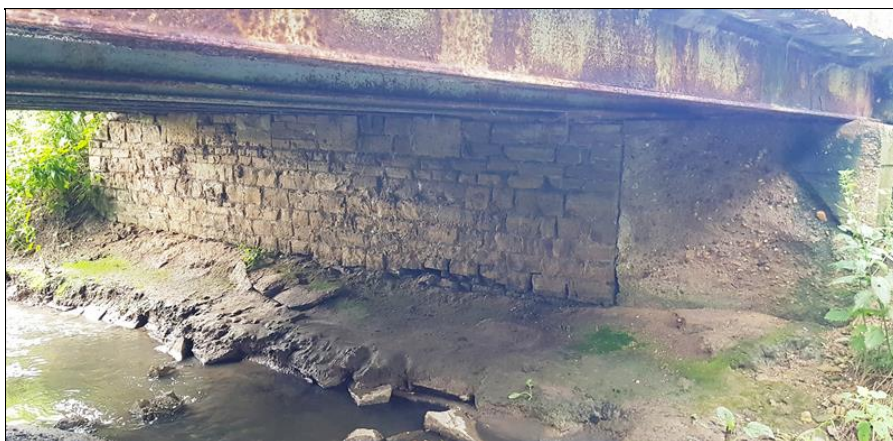
[1.1]	1.1	Základy mostních podpěr a křídel	bez druhotných projevů. v pořádku
[1.2]	1.2	Mostní podpěry a křídla / Opěry	Všechny kamenné části povrchově degradovány, vydrolené spáry,dobetonávka= rozpad povrchů do hl.50-80mm
[1.3]	1.2.4	Křídlo	křídla degradují. Dochází k drobení spár a povrchovému zvětrávání, celkově špatný stav
[1.4]	1.2.5	Závěrná zídka	rozpad cihel, promočené, rozvolněné
[1.5]	1.3	Zemní těleso, záhozy, zpevnění	rozpad kamenného opevnění koryta, zemní těleso v pořádku
[1.6]	1.3.5	Zpevnění dna vodoteče	dno zanesené

OP2 původní a dobet. část rozpad
povrchů, koroze nosníků

[2] 1.2 Mostní podpěry a křídla / Opěry jen udržovací práce, nutná rekonstrukce mostu = nový most

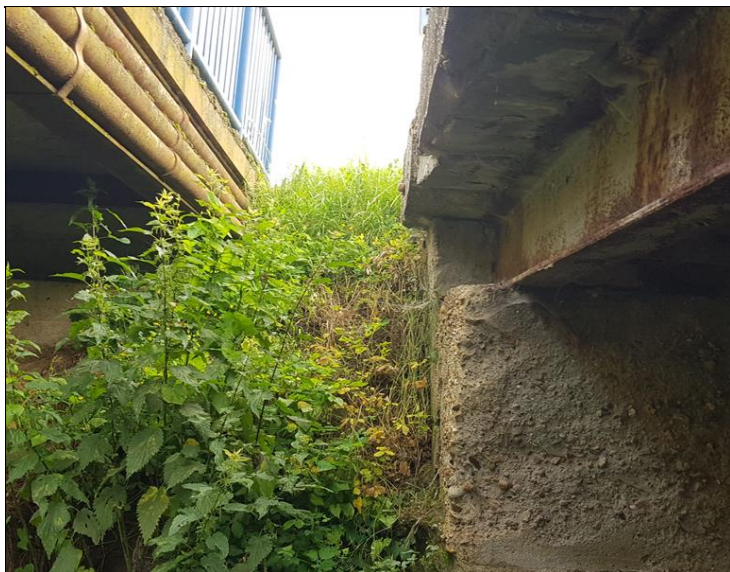
pravý líc NK a OP1 a pohled na lávku

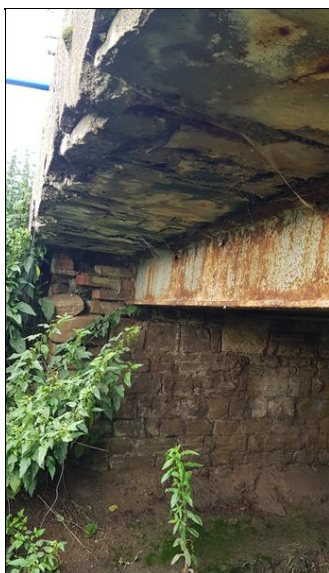
dždění na OP2 vevo, špatný stav podhledu mostovky

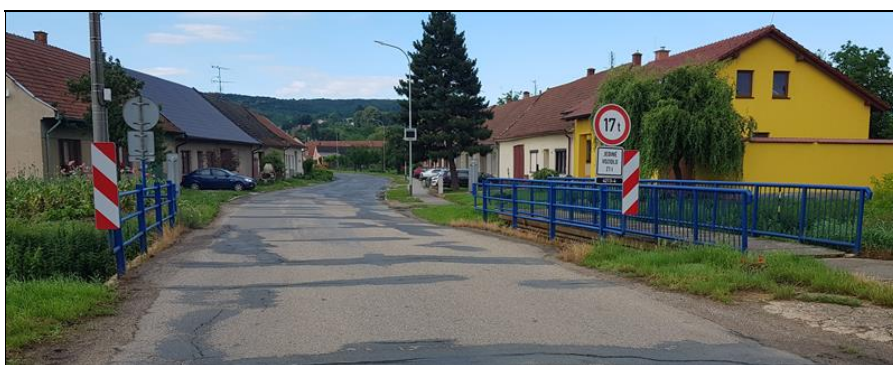
pohled ve směru popisu, praskliny ve vozovce

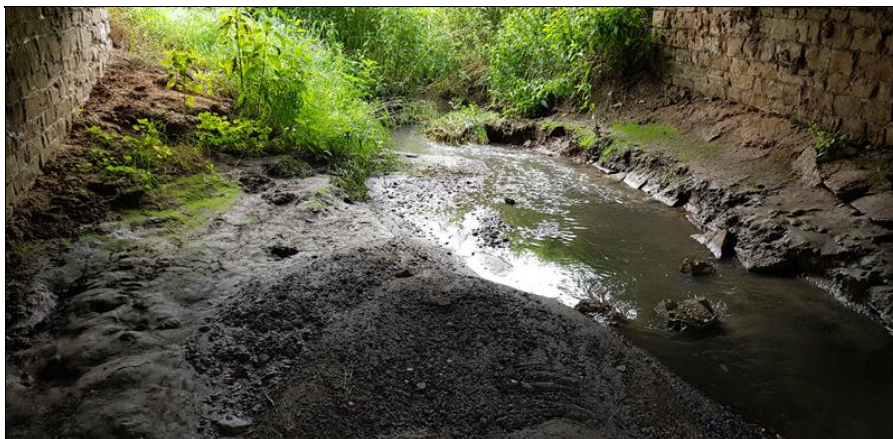
[4.3] 4.6 Území pod mostem a přístupové cesty Vymílání zdiva, bahno a nánosy

zanesené koryto pod mostem ,
rozvolněné zpevnění u opěr

[1] 1.3.5 Zpevnění dna vodoteče pročistit mostní otvor pro zacjování průtočnosti

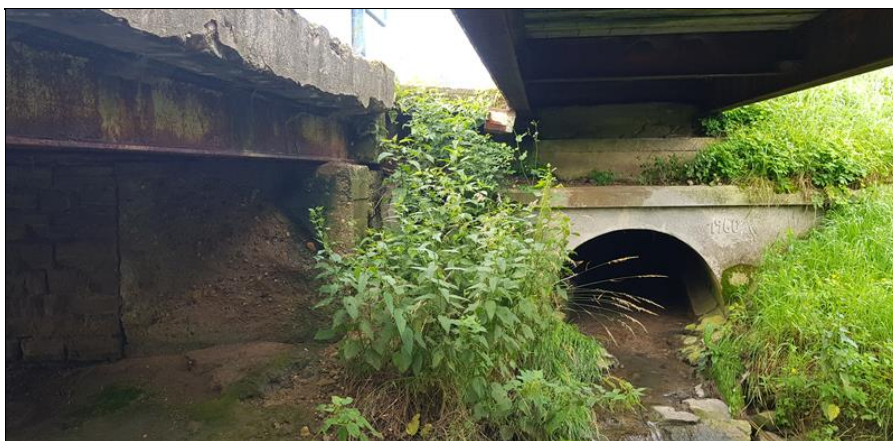
vyústění kanalizace na vtoku

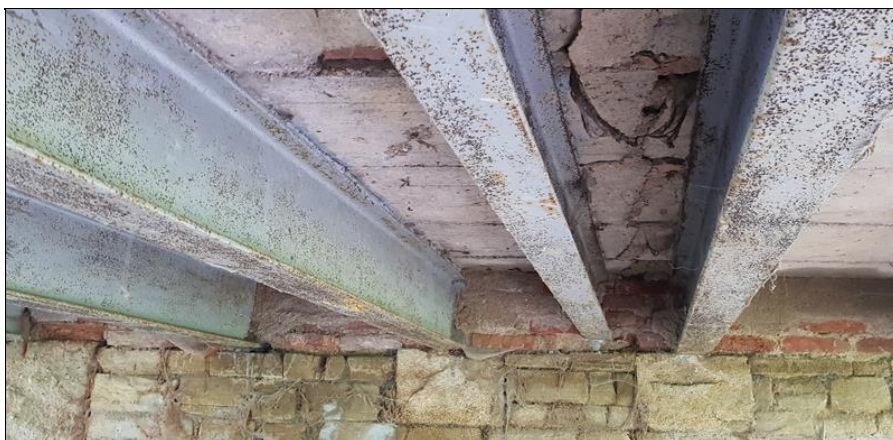
stav nosníků a mostovky, uložení
na OP1

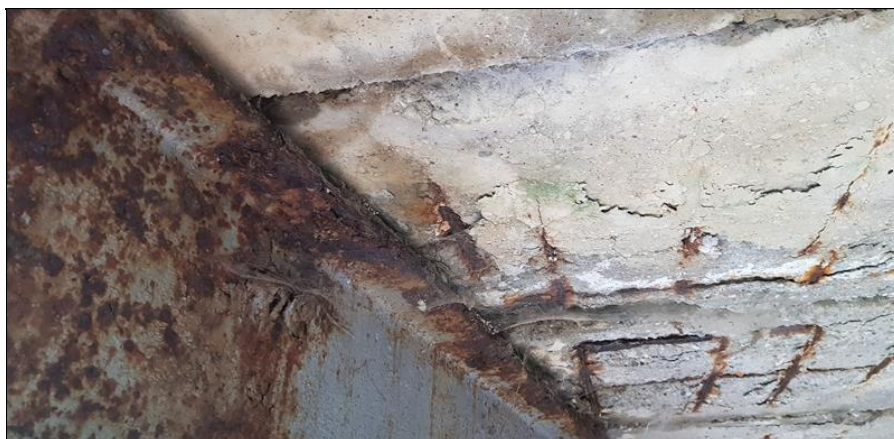
[2.1]	2.1	Nosná konstrukce	protékání vody přes spáry mezi prefabrikáty. Místy odhalená korodující výztuž, koroze ocel. nosníků. celkově neopravitelný stav
-------	-----	------------------	---

koroze ocel. nosníků uý místy
listová, rozpad prefa mostoky

[3] 2.1 Nosná konstrukce provádět jen udržovací práce a urychlit přípravu nového mostu

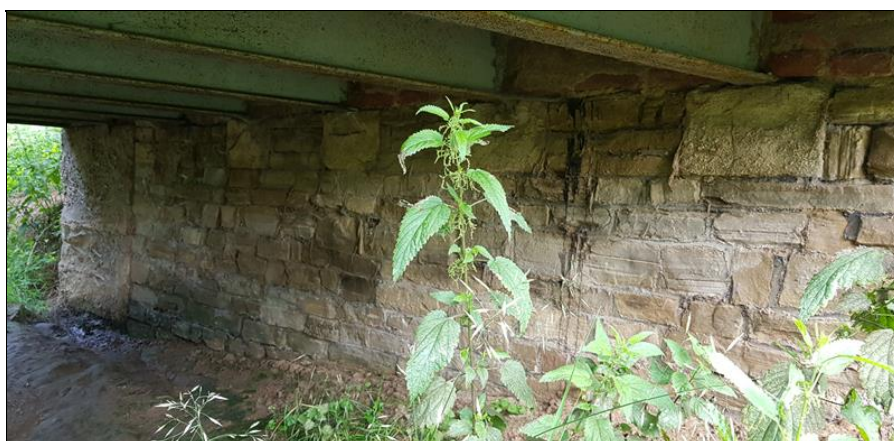
pohled na OP1, rozpad povrchů

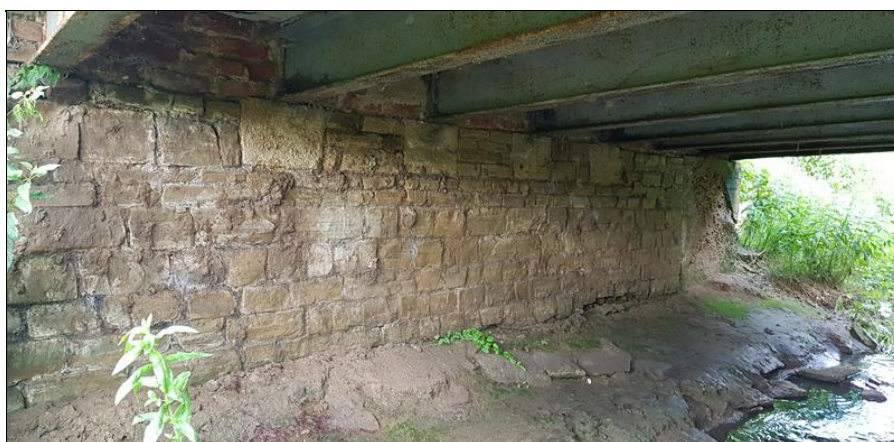
pohled na OP2, rozpad povrchů

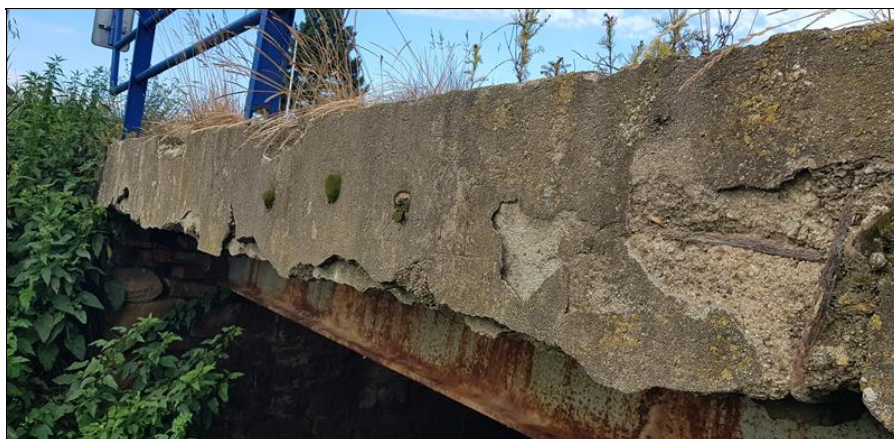
odpadlá omítka a krytí výztuže na římsách , koroze

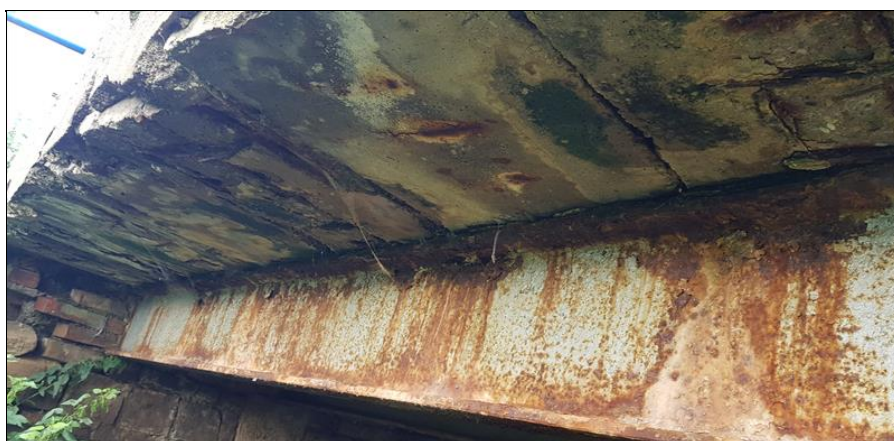
přesah mostovky předs krajní "I" nosník

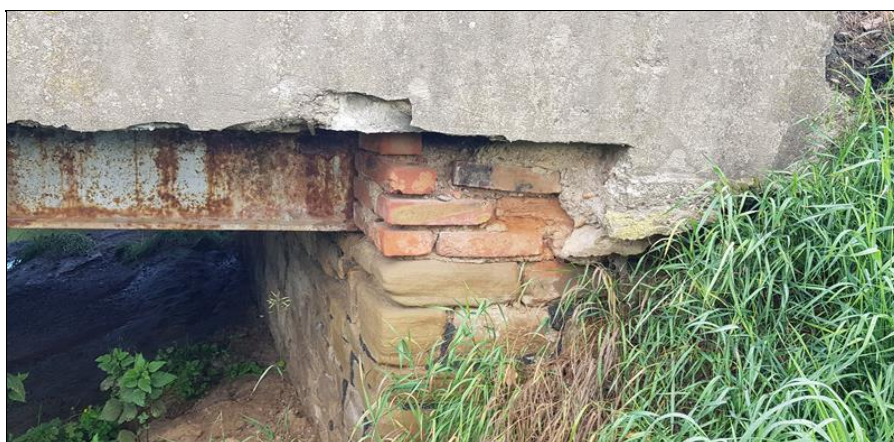
dozděné uložení u OP1
