# **Most 38525-1**

Most přes trať ČD Brno - Tišnov v Hradčanech

## **HLAVNÍ PROHLÍDKA**

Datum provedení prohlídky: 26.6.2020

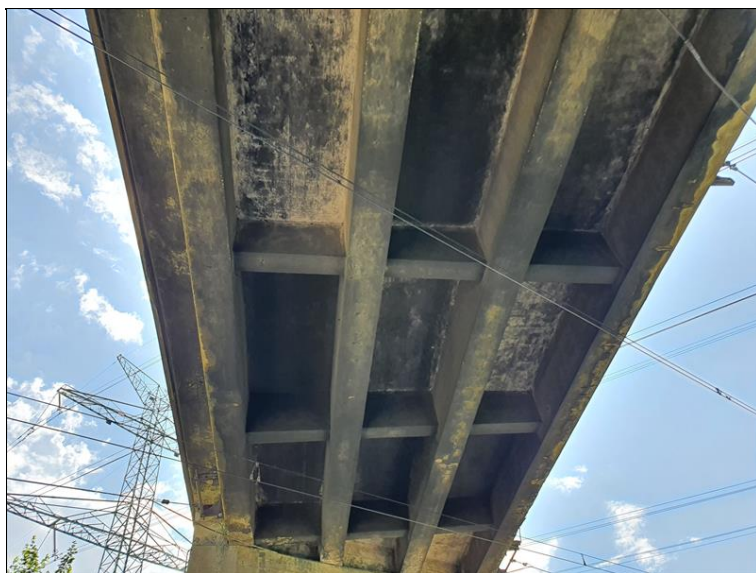
Pohled NK

[2.1]	2.1	Nosná konstrukce	V podhledu nosné konstrukce je nedostatečná krycí vrstva betonu, na krajních nosnících je obnažená smyková výztuž, která koroduje. Nosná konstrukce je v podhledu znečištěna výfukovými plyny. Stopy po zatékání mezi spárou nosné konstrukce a opěry.
-------	-----	------------------	--

[3]	2.1	Nosná konstrukce	Provést výměnu mostního svršku vč. izolace NK
-----	-----	------------------	---

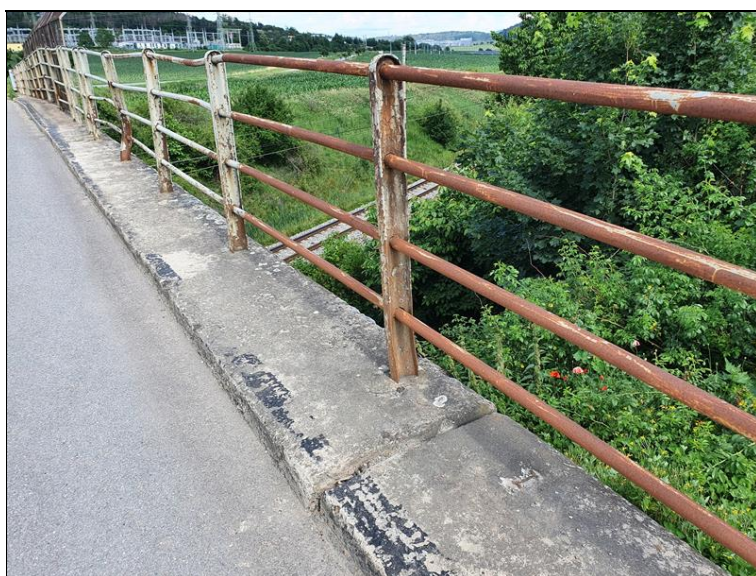
Pravá římsa

[3.1]	3.1	Vozovka	Trhliny a nerovnost. Výtlučky vyspraveny.
[3.2]	3.3	Římsy, obrubníky, zálivky	Římsy mají degradovaný beton. Výskyt lišejníků.

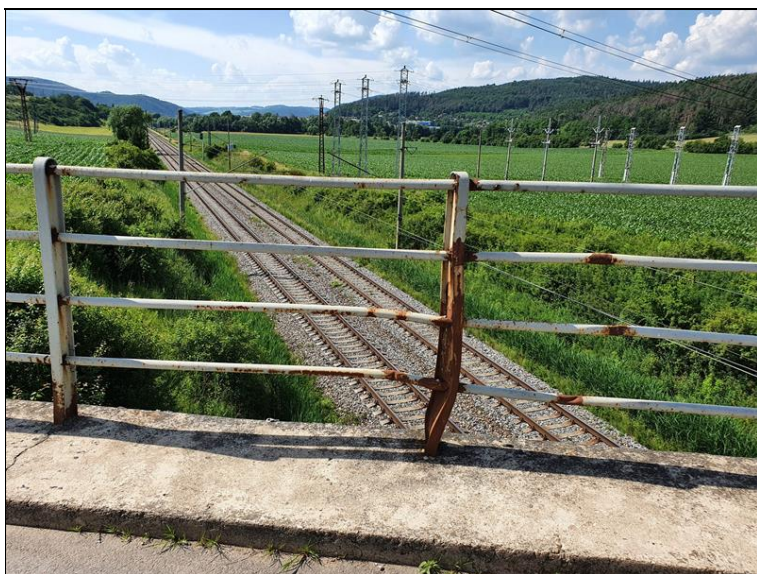
[4.1]	4.2	Zábradlí	Zábradlí koroduje, odlupuje se ochranný nátěr. Mnohokrát opravované a stále je patrná deformace vlivem nárazu. Zábrany proti dotyku trakčního vedení jsou také zkorodovány.
[4.2]	4.3	Dopravní značení, označení mostu	Chybí značky s omezením zatížitelnosti B13 (22t) a E12 (Jediné vozidlo 27t).

Poškozené zábradlí vlevo

[2]	4.2	Zábradlí	Provést výměnu zábradlí na mostě za normový systém
-----	-----	----------	--

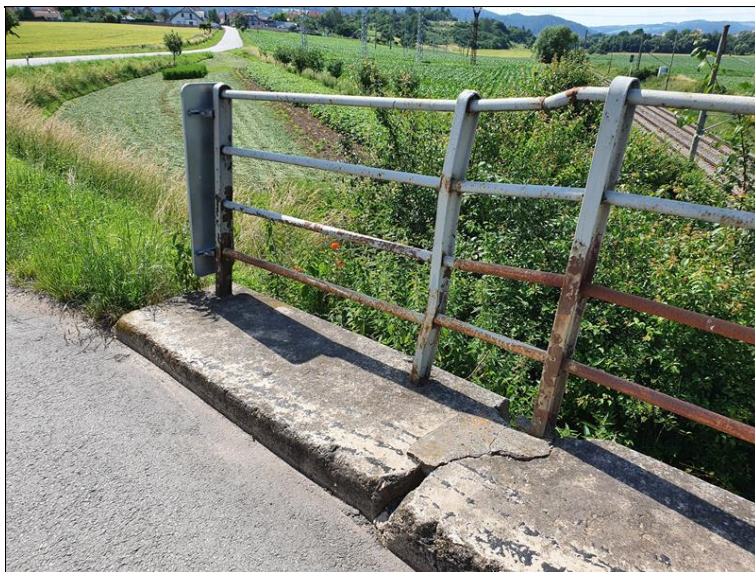
Poškozené zábradlí na křídle 1L

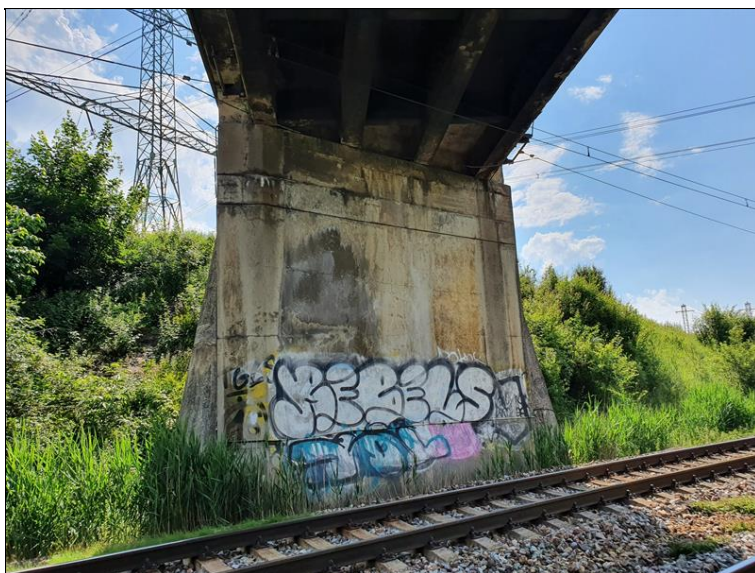
Pohled na OP1

[1.1]	1.2	Mostní podpěry a křídla	Dilatační spáry mezi opěrami a křídly jsou rozevřené, výplň místy vydrolená. Skrz trhliny ve spárách křídel prosakuje voda, výskyt lišejníků a opadávání betonu. Opěry s trhlínami, na lici patrné stopy po zatékání, znečištění výfukovými plyny.
-------	-----	-------------------------	--
