Most 385-009

Most přes trať ČD Brno - Tišnov za Čebínem

HLAVNÍ PROHLÍDKA

Datum provedení prohlídky: 23.6.2020

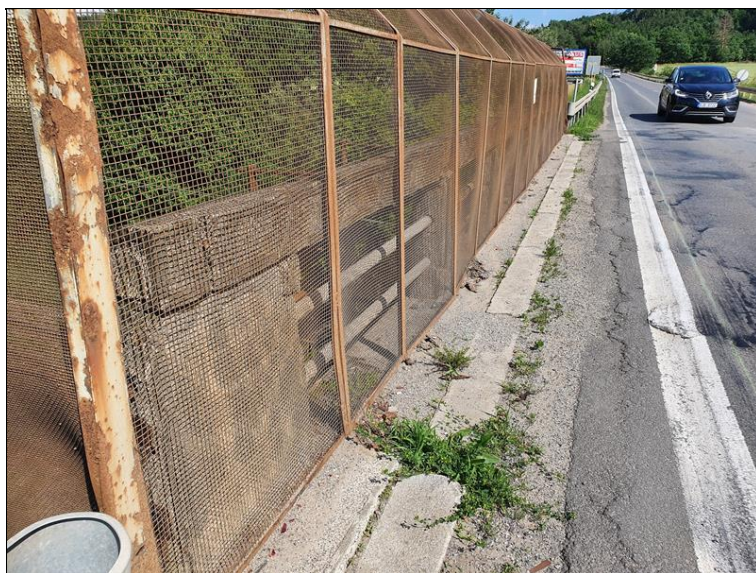
Levá římsa

- [3.1] 3.1 Vozovka Vozovka ve špatném stavu. Výtlučky, nerovnosti, převrstvení, vyjeté koleje. V krajnici přítomna vegetace.
- [3.2] 3.3 Římsy, obrubníky, zálivky Na římsách degradovaný beton, místy odpadlý.
- [3.3] 3.5 Izolační systém mostovky Na mnoha místech narušena, patrné stopy zatékání.

| [3] 2.1 Nosná konstrukce | Zařadit most co nejdříve do plánu oprav a tuto opravu co nejdříve provést. Doporučuji provést sanaci spodní stavby, sanaci nosné konstrukce a kompletní výměnu mostního svršku. Nejdůležitější částí opravy musí být provedení kvalitní izolace a odvodnění rubu opěr. |

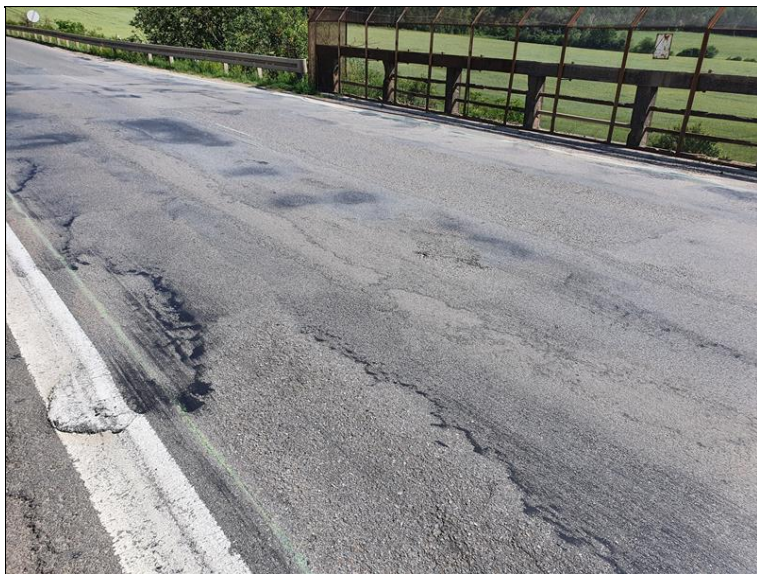
Vozovka na mostě

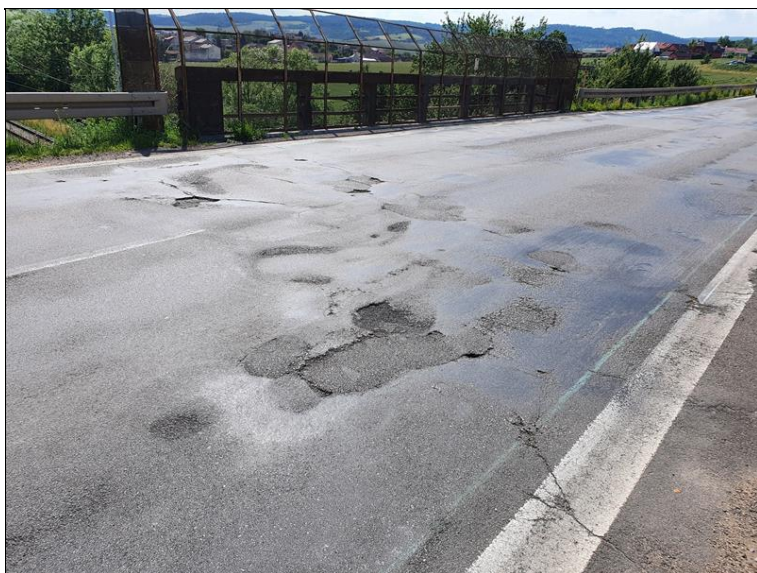
Poruchy vozovky za mostem

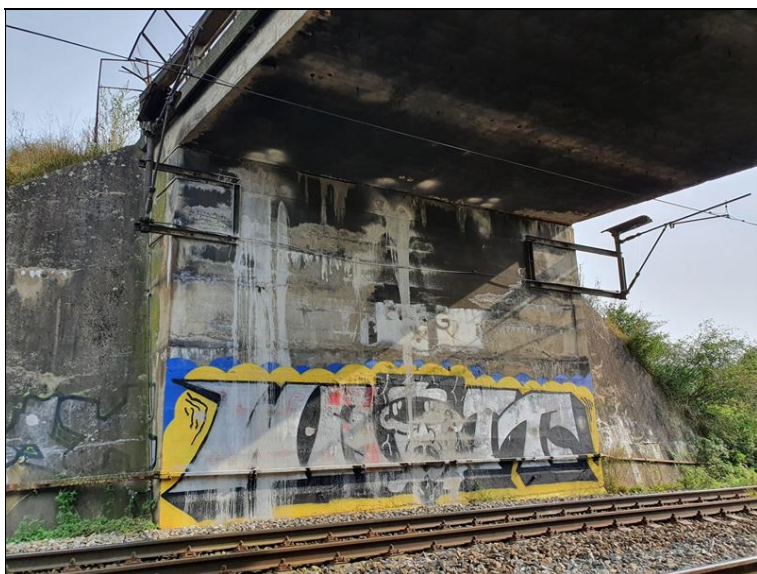
OP2

- [1.1] 1.2 Mostní podpěry a křídla Obě opěry posprejované grafity, stopy po zatékání. Beton opěr a křídel je degradován, četné trhlinky. Patrné začouzení z dřívějších dob.

| [4] 1.2 Mostní podpěry a křídla | Provést kvalitní zaizolování a pomocí drenáží odvést vodu z násypového silničního tělesa mimo most. Poté provést sanaci celé spodní stavby. |

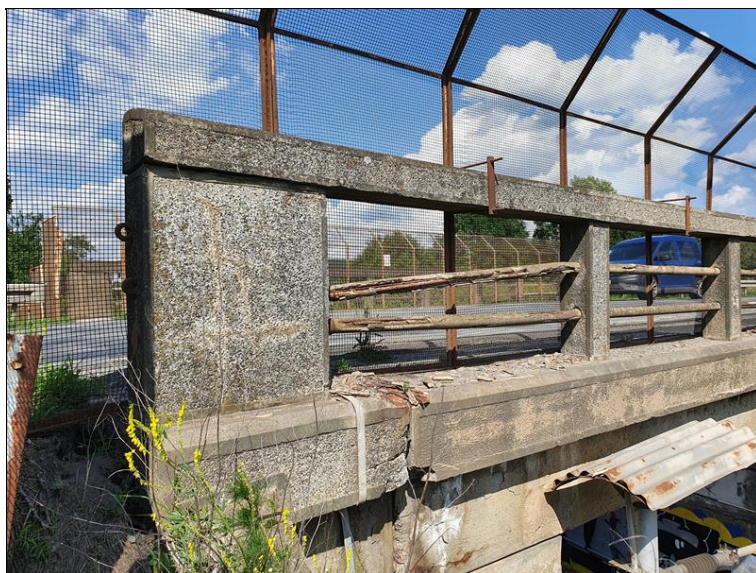
| [4.1] 4.2 Zábradlí | Štíty protidotykových zábran jsou deformované a celé zkorodované. Na sloupkách zábradlí je degradovaný beton s občasným vypadnutím. Příčle ve velmi špatném stavu. Některé jsou vypadané, degradace betonu s obnažením zkorodované výztuže. |

Poškozené zábradlí

| [1] 4.2 Zábradlí | Zajistit Uvolněné prvky zábradlí proti pádu z mostu (na železniční trať) a urychleně zajistit osazení bezpečného zádržného systému. Do té doby doporučuji zúžit průjezdný profil a snížit rychlost na mostě. |

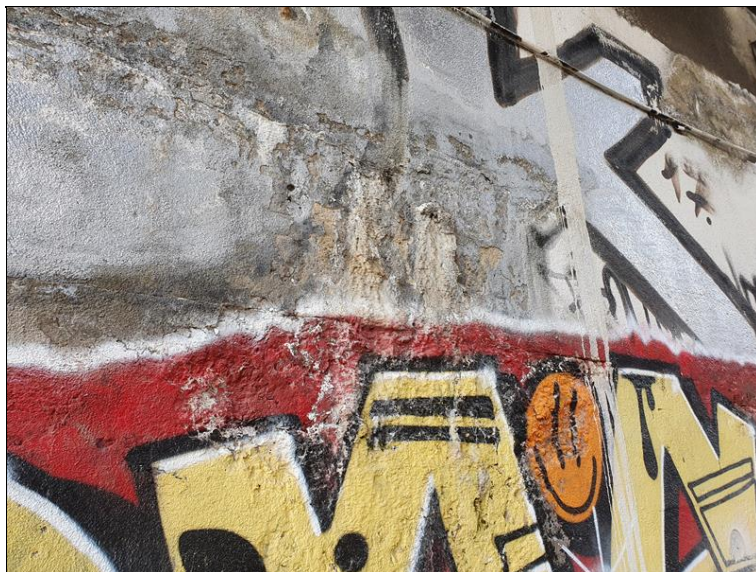
Poruchy na opěře

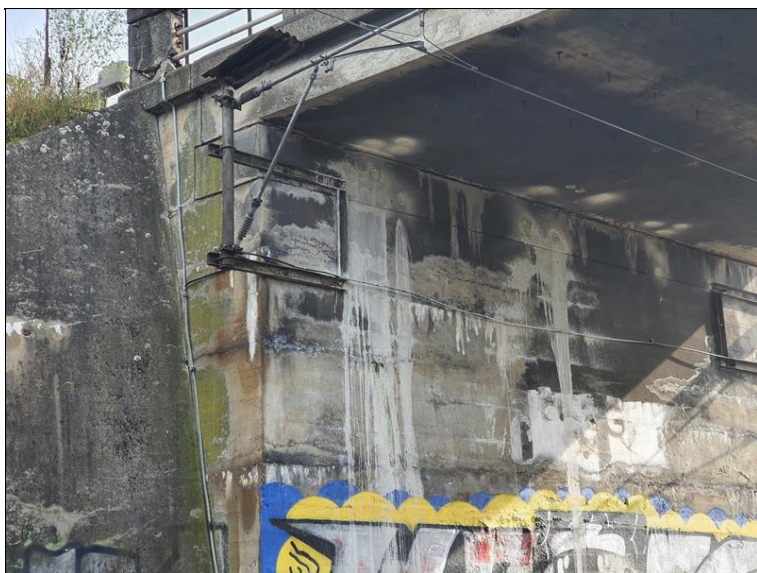
Zatékání z úl.prahu

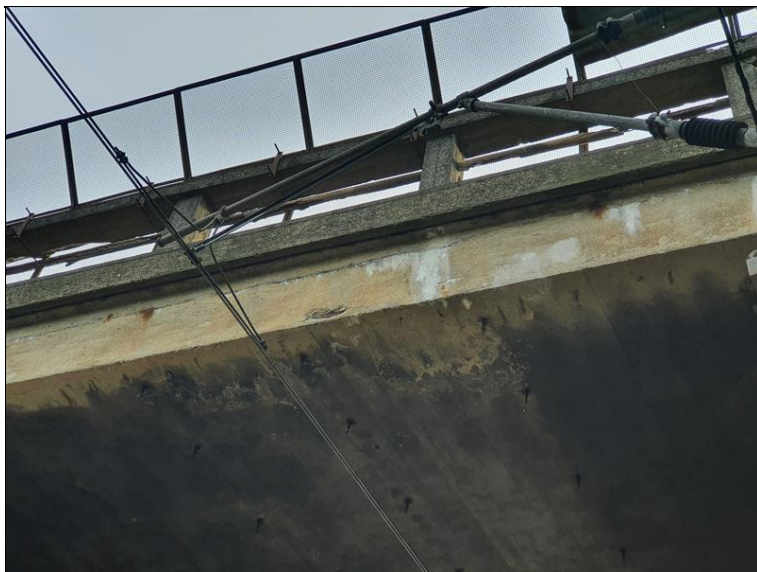
- [2.1] 2.1 Nosná konstrukce Podhled nosné konstrukce znečištěn výfukovými plyny. Beton místy degradovaný, obnažení korodující výztuže.
- [2.2] 2.2 Ložiska, klouby Stopy po silném zatékání.
- [2.3] 2.3 Mostní závěry Hloubková koroze, zmizení mostních závěrů.

Výluhy na kraji NK

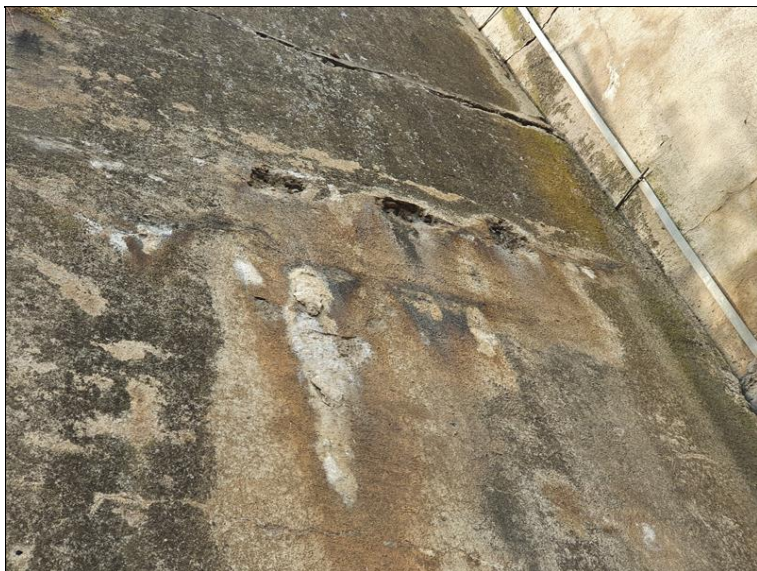
Poruchy na křídle
