Most 42213-6

Most přes Vřesovický potok ve Vřesovicích

HLAVNÍ PROHLÍDKA

Datum provedení prohlídky: 7.5.2021

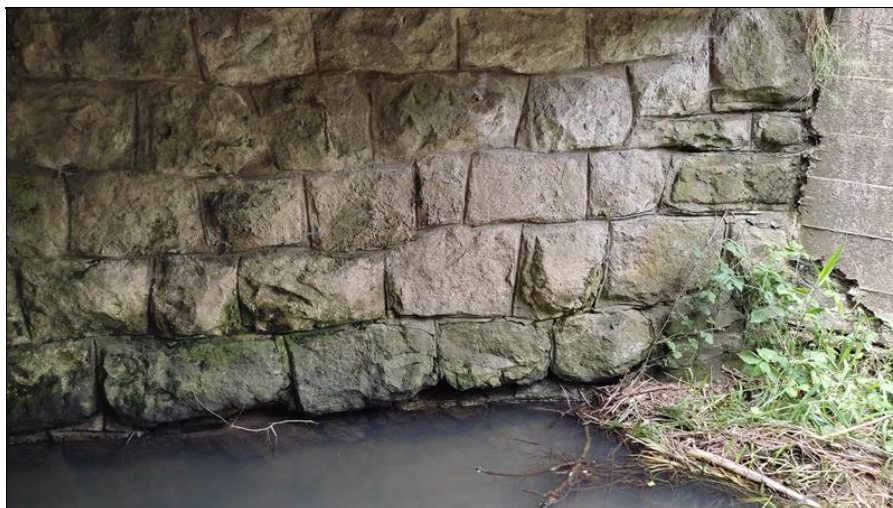
[1.1]	1.1	Základy mostních podpěr a křídel	Bez provedení sond nelze posoudit stav základů. Mostní objekt nevykazuje závady pocházející od možných poruch založení. Zemní těleso bez viditelných geometrických změn.
[1.2]	1.2	Mostní podpěry a křídla	Zdivo opěr zavlhlé. Lokálně popraskané spárování. U paty opěr vydrolené kameny a spáry. Na levé straně svislé trhlínky u křídel.

Detail v úrovni hladiny vydrolené
zdívo.jpg

[3]	1.2	Mostní podpěry a křídla	Lokální opravy poruch nemají smysl. S ohledem na globální stav konstrukce (rozpad paty opěr, nenormové nevyhovující svodidlo a korozi výztuže nosné konstrukce) doporučujeme začít projektovat nový most odpovídajících parametrů počítající se současným
-----	-----	-------------------------	---

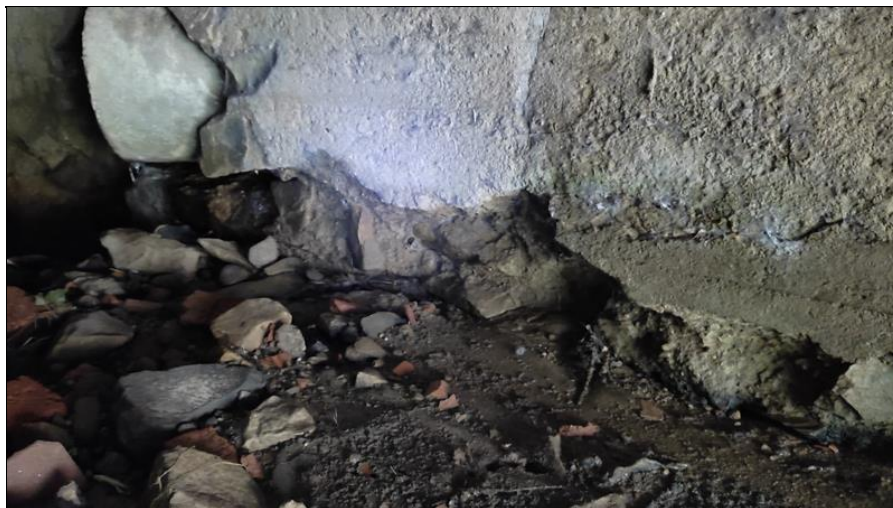
Kavery v patě opěr.jpg

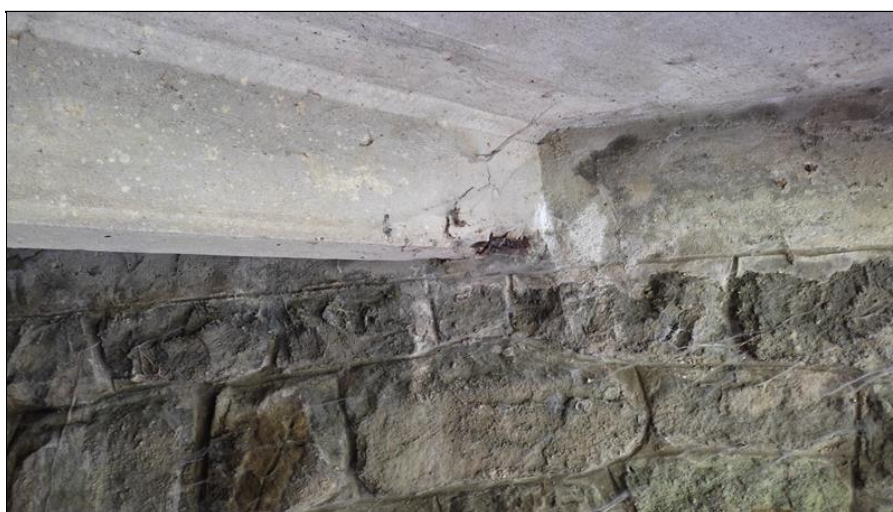
[2.1]	2.1	Nosná konstrukce	Prefabrikovaný nosník pod chodníkem prasklý - havarijní stav - hrozí prolomení. ŽB nosníky nosné konstrukce mají u opěry OP1 obnaženou korodující výztuž. Separace krycí vrstvy na spodním líci nosníků a svislé trhlínky na bocích. Na podhledu NK lokálně
-------	-----	------------------	--

Detail korodující výtuže na ŽB trámu.jpg

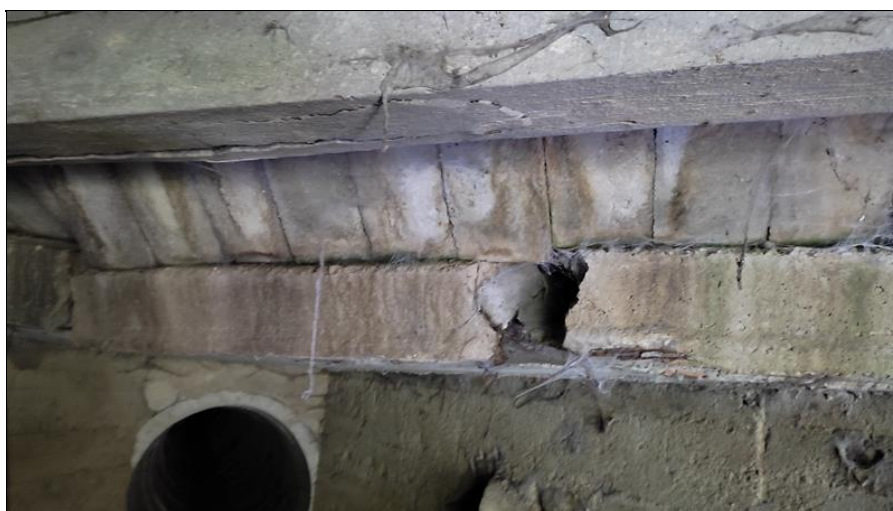
Detail propadé NK chodníky vpravo.jpg

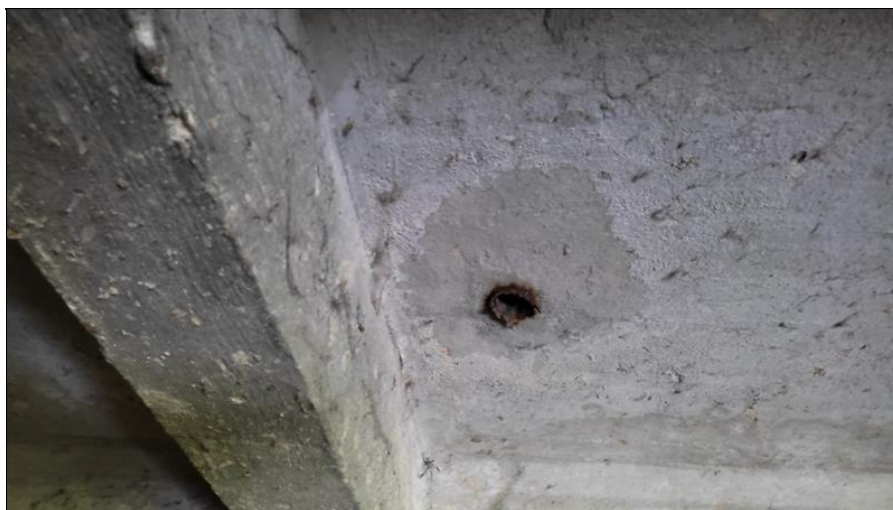
Detail korodující trubičky
odvodňovače.jpg

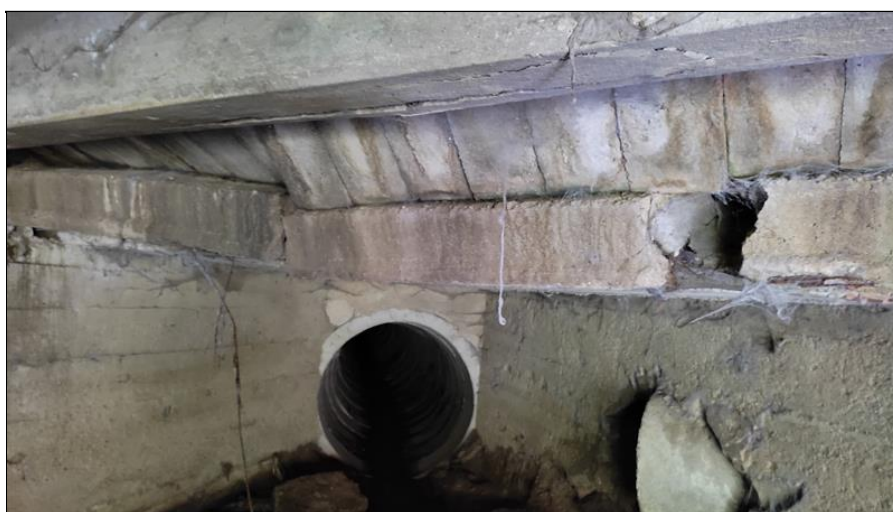
Detail havarijní stav NK
chodníku.jpg

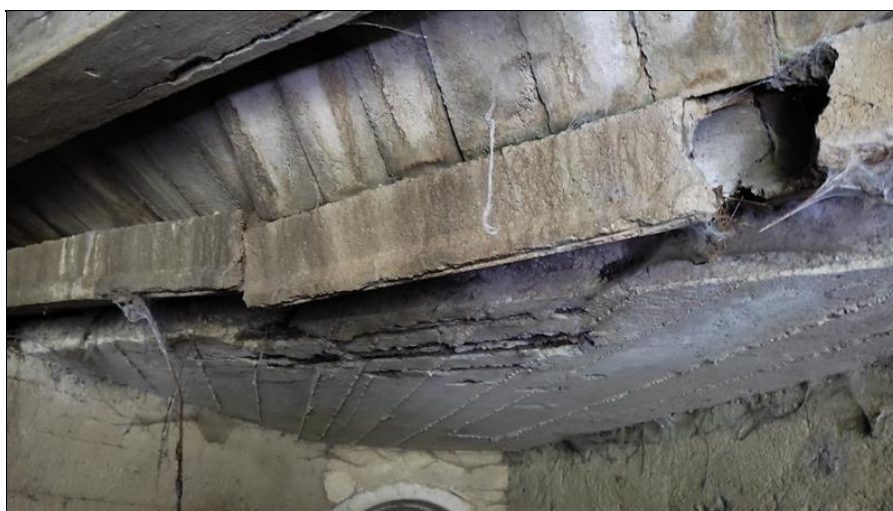
Detail havarijní stav
chodníku_2.jpg

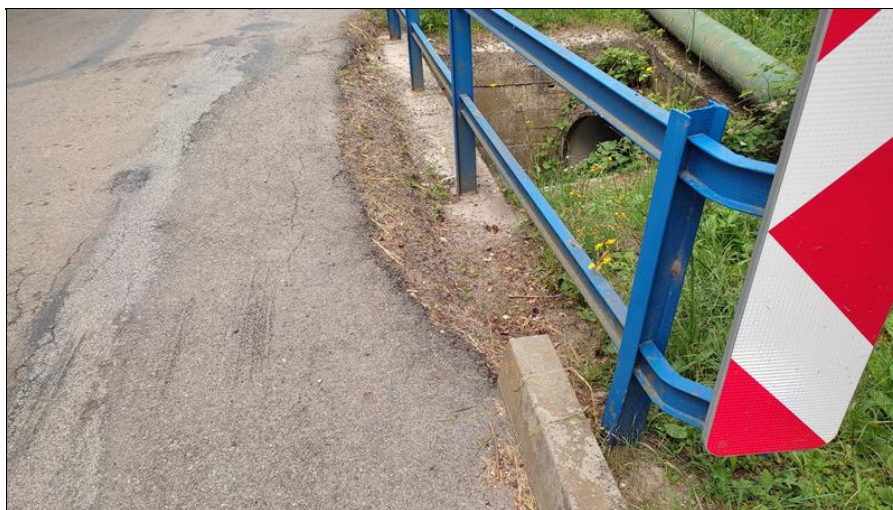
Detail převrstvené vozovky.jpg

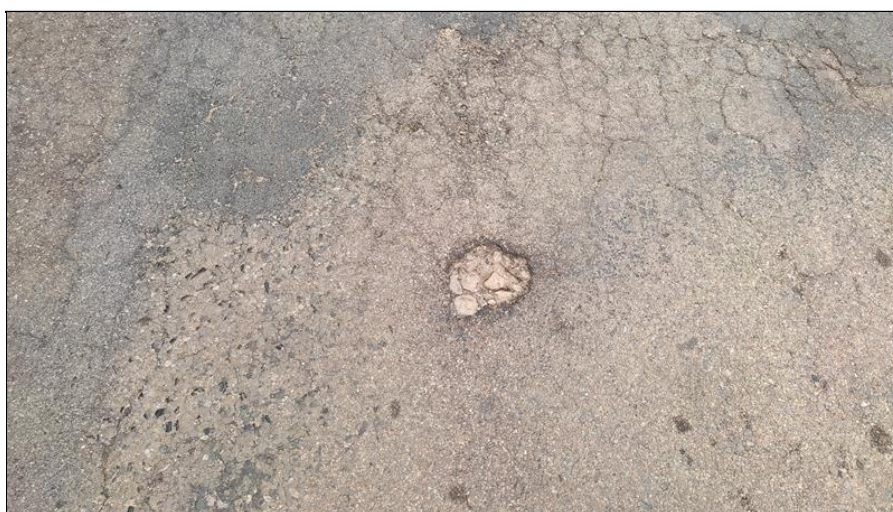
Detail výtluk.jpg

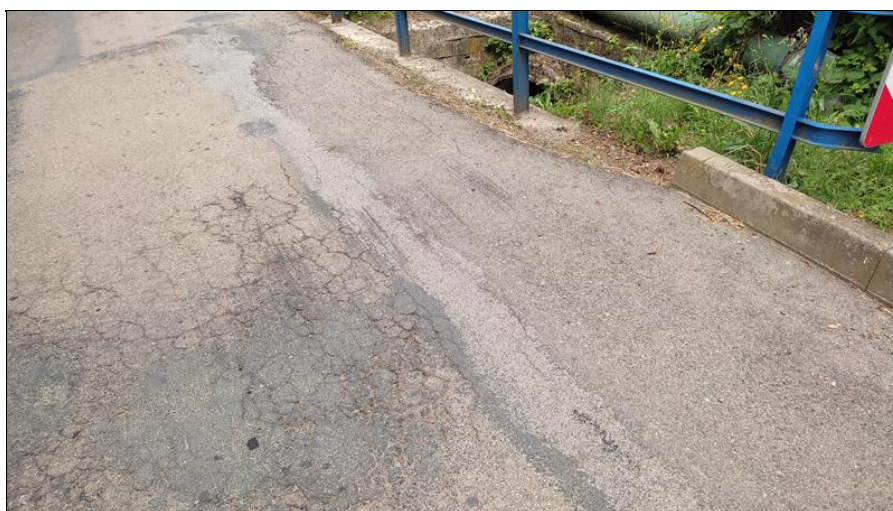
Detail všesměrné trhliny
krajnice.jpg

[1]	3.1	Vozovka	Čistit krajnice
[2]	4.6	Území pod mostem a přístupové cesty	Čistit od naplavenin

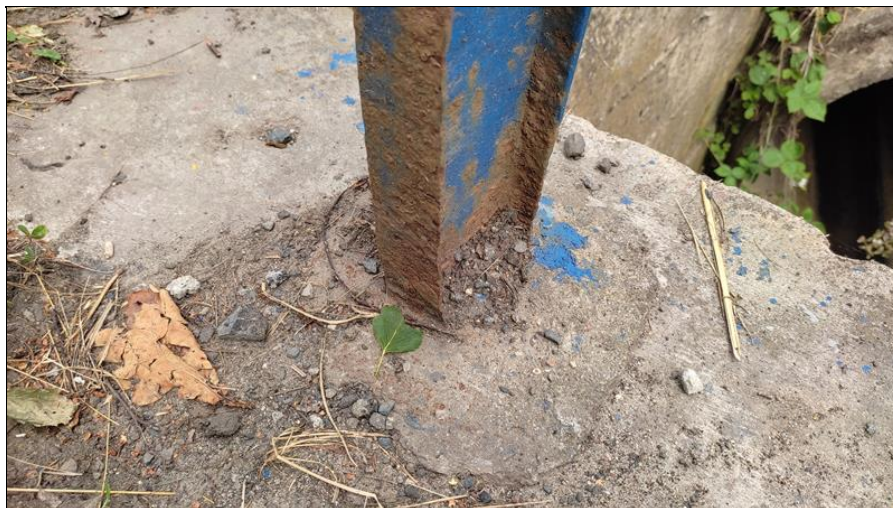
Detail koroze sloupku zábradlí.jpg

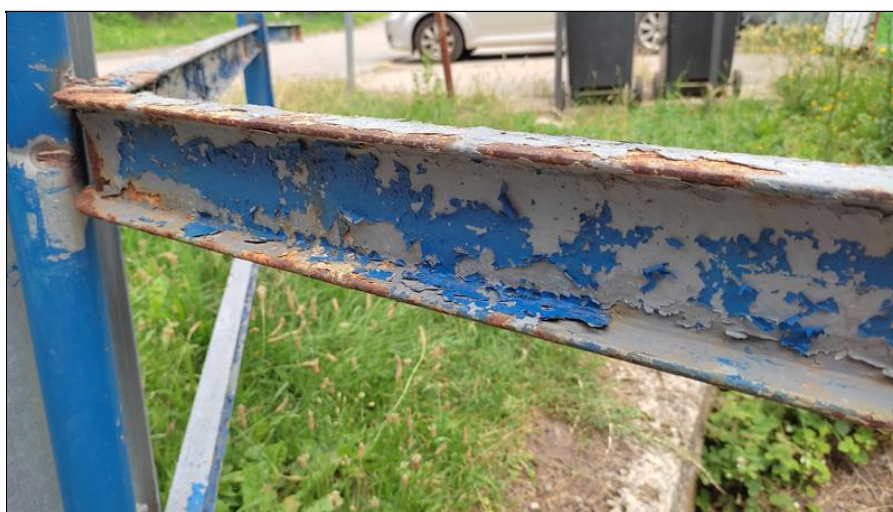
[4.1]	4.2	Zábradlí	Levé zábradlí je nenormové. Oprýskaný vrchní nátěr
[4.2]	4.3	Dopravní značení, označení mostu	Bez závad.
[4.3]	4.6	Území pod mostem a přístupové cesty	Koryto toku zanesené.
[4.4]	4.7	Cizí zařízení na mostě	Bez závad

Detail oprýkaný náter na zábradlí.jpg

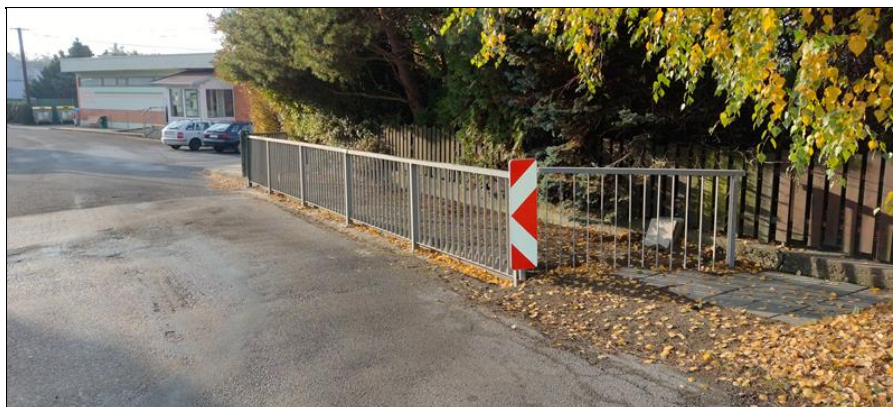
Celkový pohled na most po směru staničení po dokončení HMP. Doplněné zábradlí, nad částí chodníku v havarijním stavu.

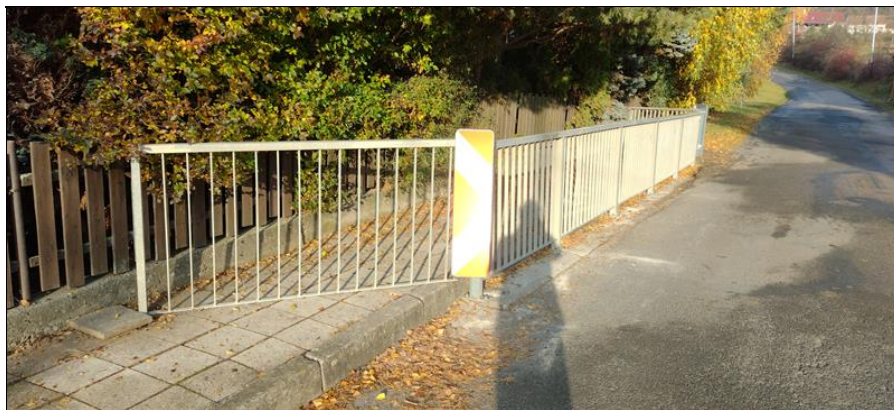
Celkový pohled na most proti směru staničení po dokončení HMP. Doplněné zábradlí, nad částí chodníku v havarijním stavu.
