Most 374-012

Most přes Semíč za Vážanami

HLAVNÍ PROHLÍDKA

Datum provedení prohlídky: 9.6.2018

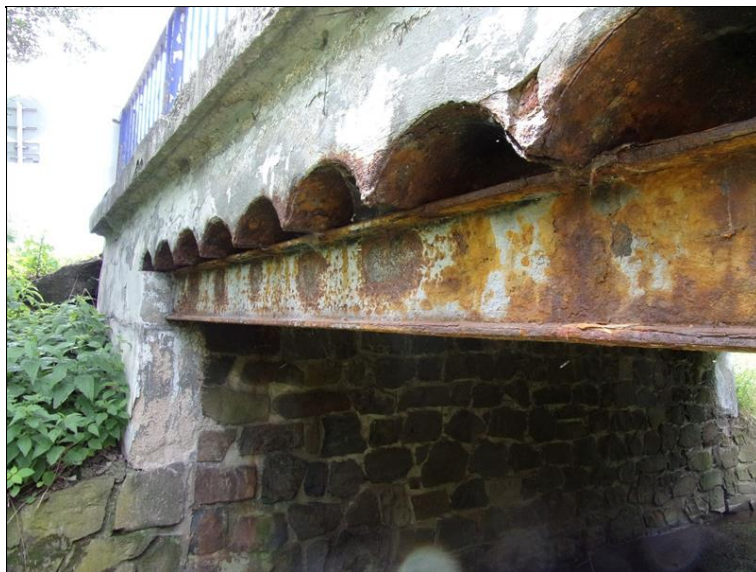
[2.1] 2.1 Nosná konstrukce Krajní ocelové válcované nosníky jsou oslabeny korozí. Mostovka z rozpůlených trubek je také napadena korozí.

Boční pohled na korozi napadenou ocelovou část NK

[2] 2.1 Nosná konstrukce Otrýskat ocelovou konstrukci a provést novou PKO. Nejdříve je však nutno zamezit zatékání - realizovat novou izolaci.

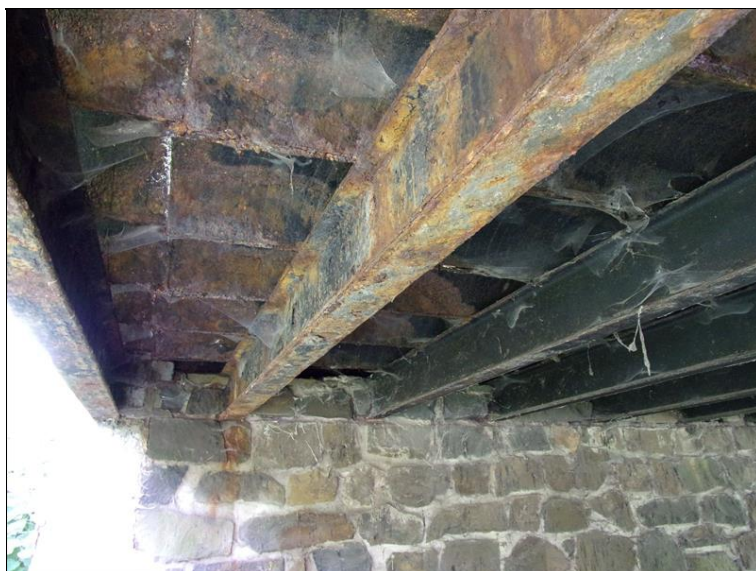
Podhled NK

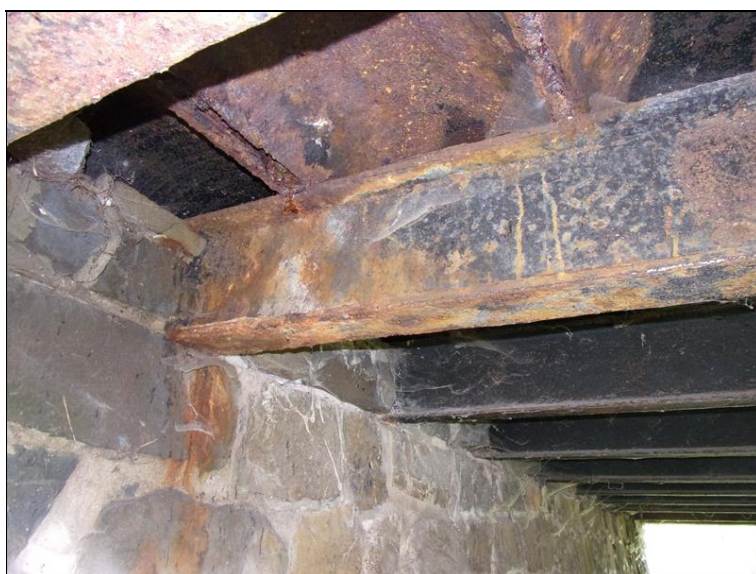
Koroze krajních nosníků

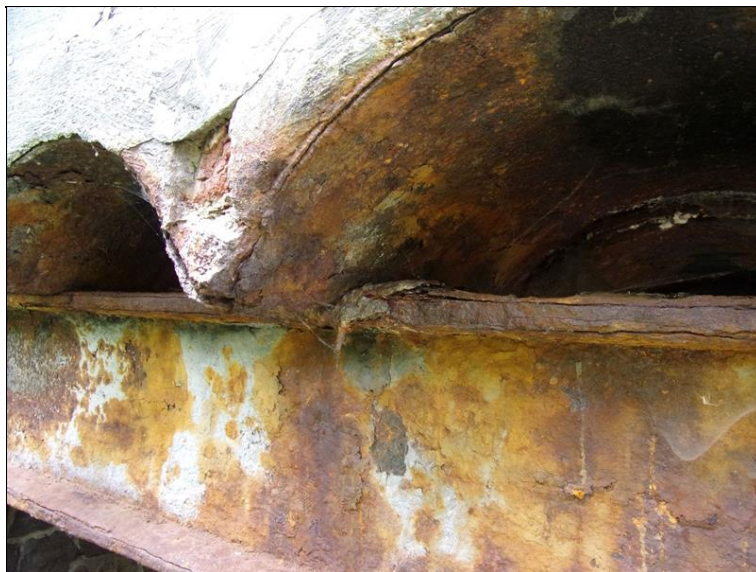
Koroze ocelových příčníků

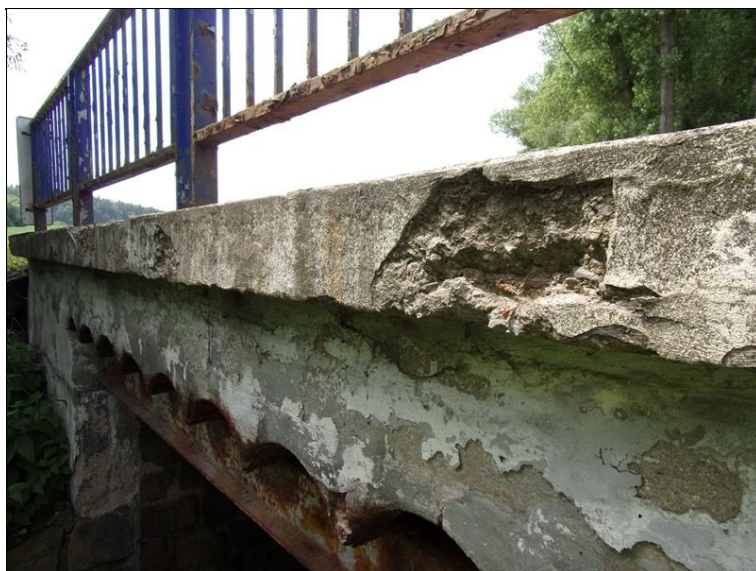
[3.1] 3 Mostní svršek Vozovka s trhlinami - některé jsou již vyspravené zálivkami. Na krajnicích lokálně usazená vegetace.
Povrch říms degradován, lokálně s rozpadem betonu do větší hloubky.
Izolace namostě nefunkční. Patrné stopy po průsacích skrz NK.

Degradace řimsy

[1] 4.2 Zábradlí Provést kompletní výměnu mostního svršku včetně nové izolace. Do doby celkové rekonstrukce opravit zábradlí na mostě.

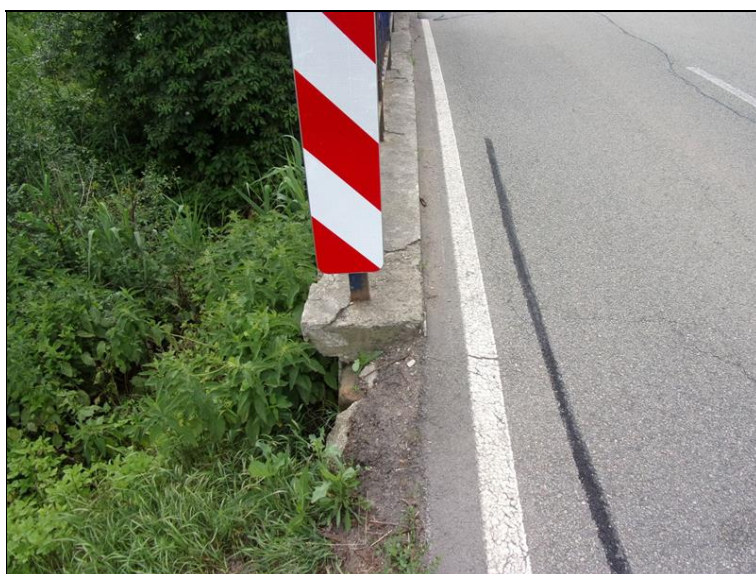
Chybné napojení řimsy na krajnici

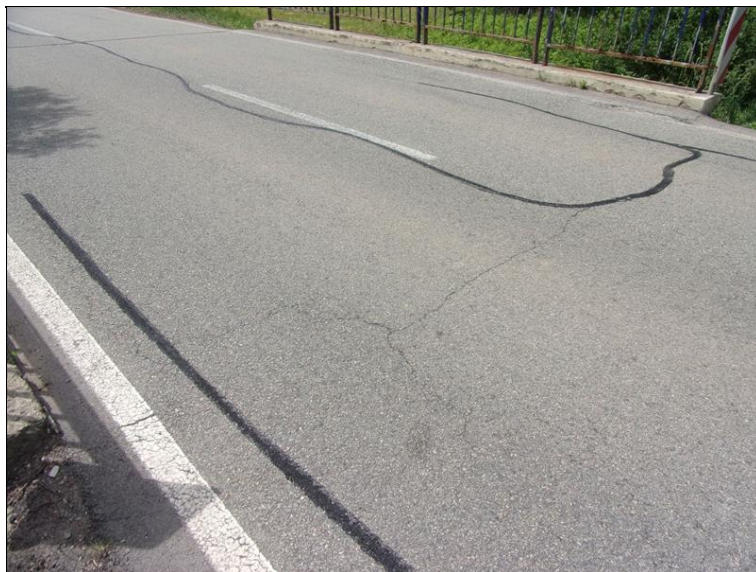
Trhliny ve vozovce

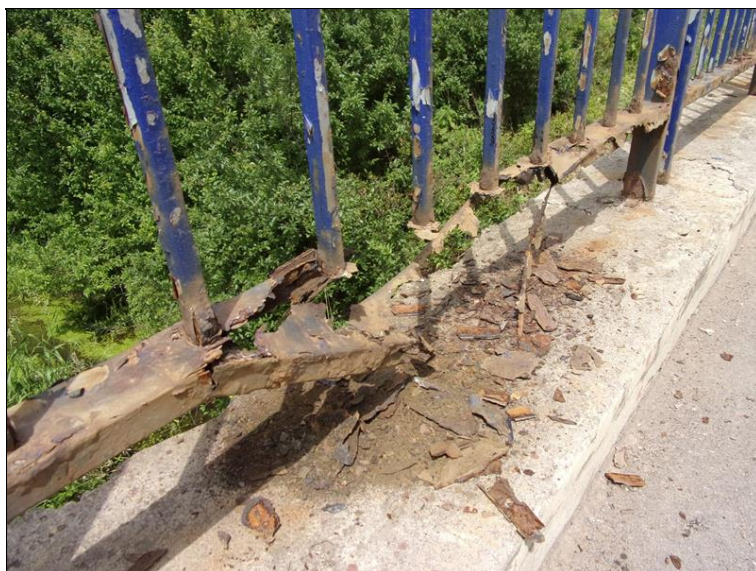
[4.1] 4.2 Zábradlí Ocelové zábradlí zcela zkorodováno. Koroze je však často přetřena. Na pravé straně je zábradlí rozpadlé. Most je v extravilánu - má být osazeno zábradelní svodidlo.

Rozpad zkorodovaného zábradlí

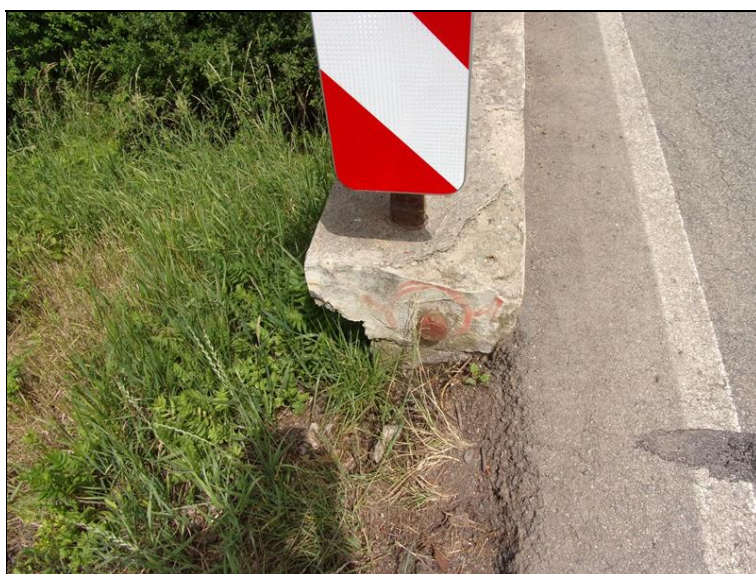
Chybné napojení římsy na krajnici, nivelační bod na pravé římse u OP2
