Most 381-004

Most přes Trať ČD Vranovice - Pohořelice před Vranovicemi

HLAVNÍ PROHLÍDKA

Datum provedení prohlídky: 8.5.2020

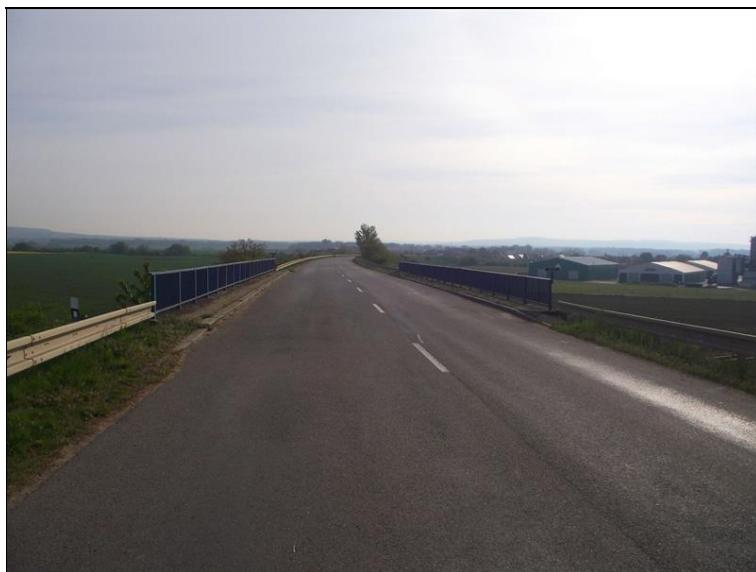
Celkový pohled na most po směru staničení.

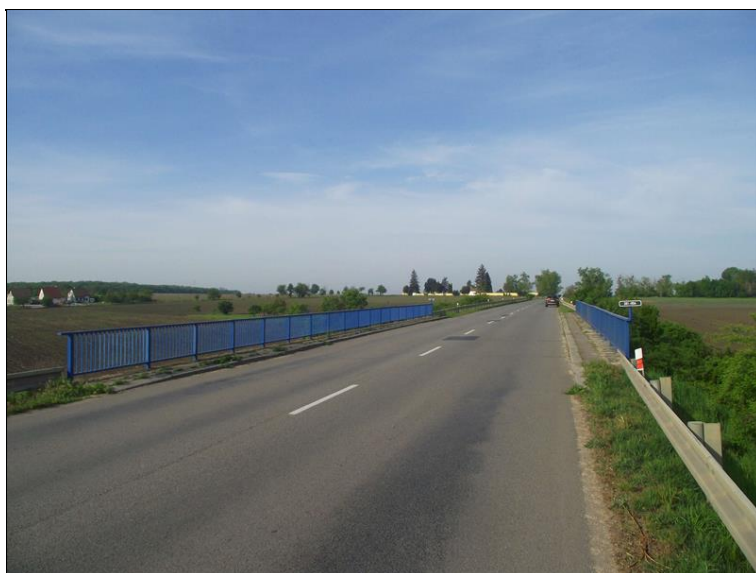
Celkový pohled na most proti směru staničení.

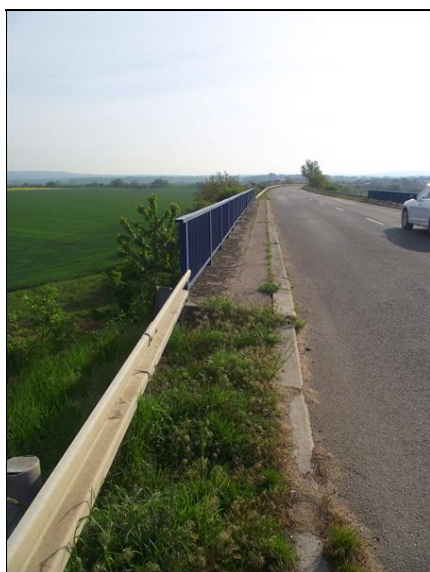
Pohled na levý okraj mostu po směru staničení.

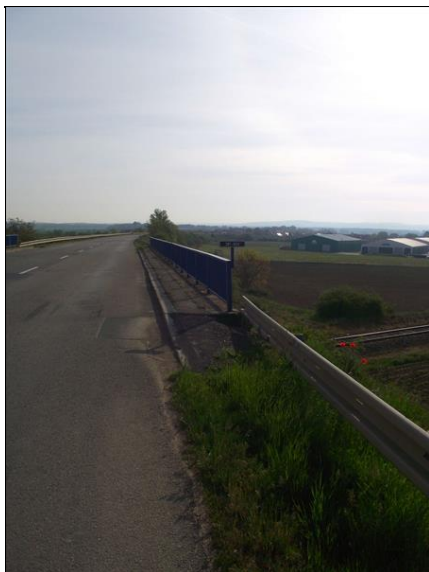
Pohled na pravý okraj mostu po směru staničení.

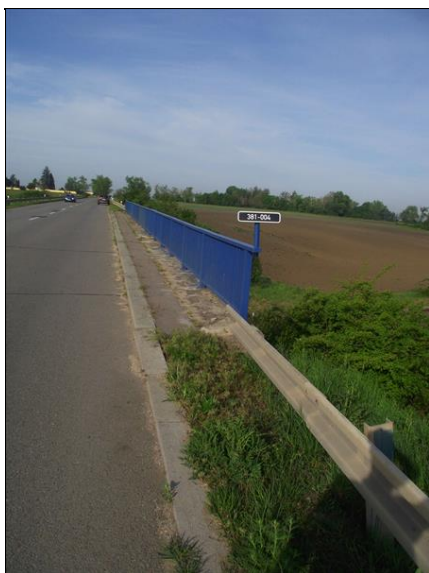
Pohled na levý okraj mostu proti směru staničení.

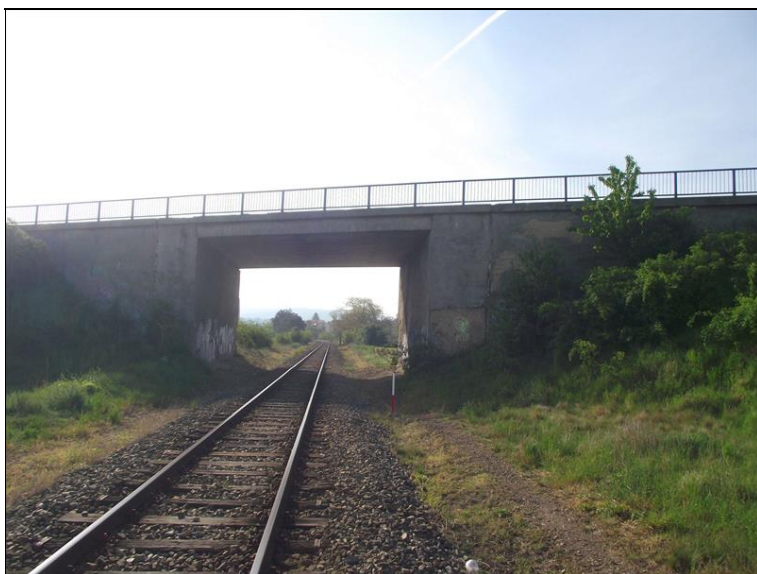
Celkový pohled na levou stranu mostu.

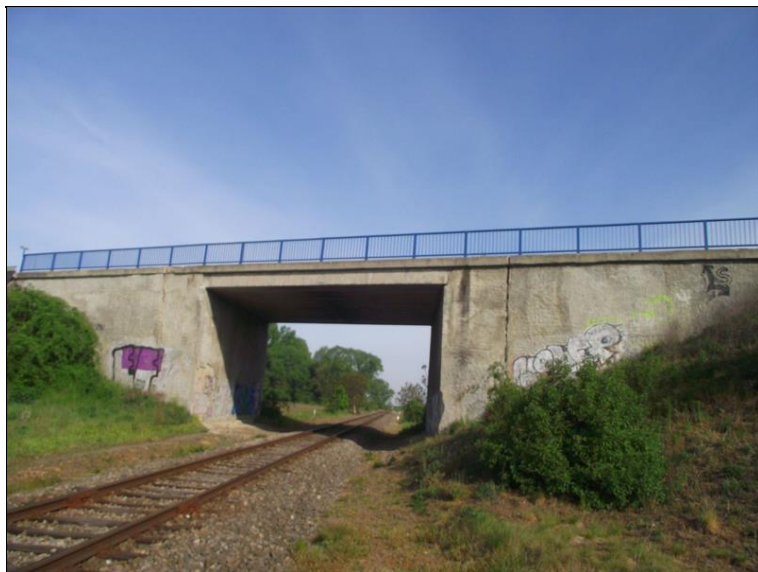
Celkový pohled na pravou stranu mostu.

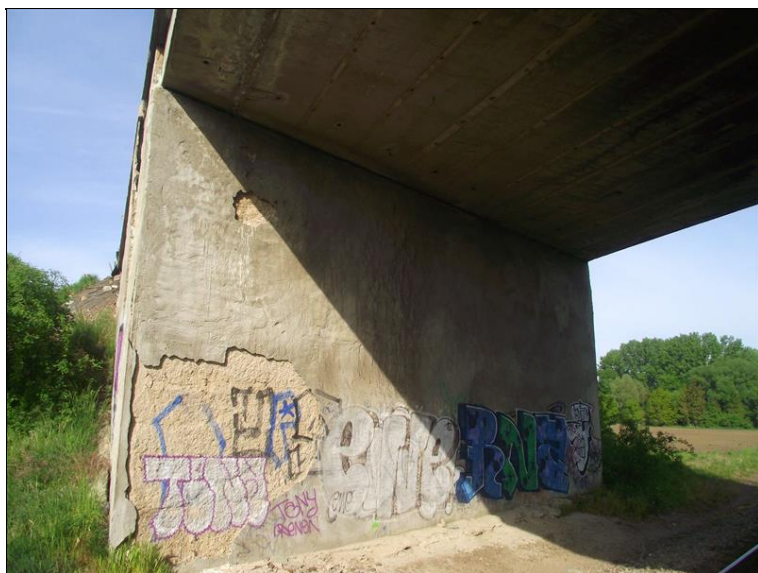
| [1.2] | 1.2 | Mostní podpěry a křídla | Povrch sanace (torkret) celé spodní stavby se celoplošně rozpadá. Na povrch vystupuje nekvalitní beton spodní stavby. Plochy znečištěné graffiti. |

Pohled na opěru OP1.

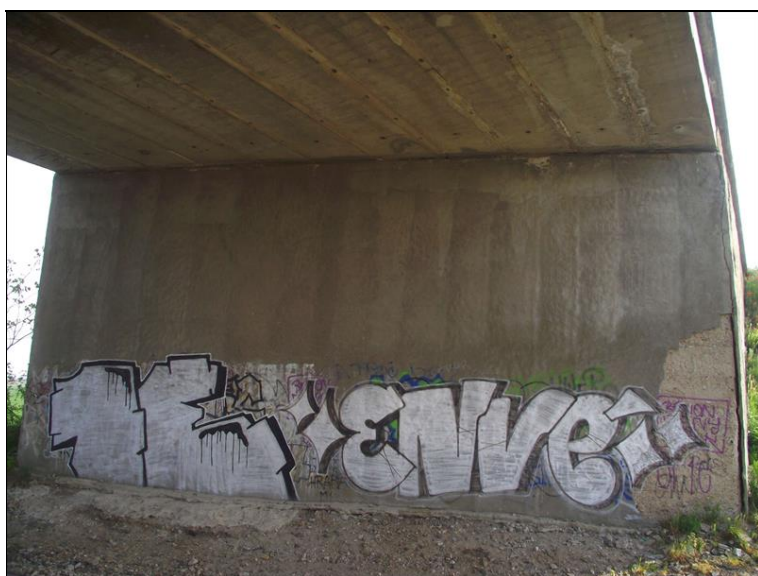
Pohled na opěru OP2.

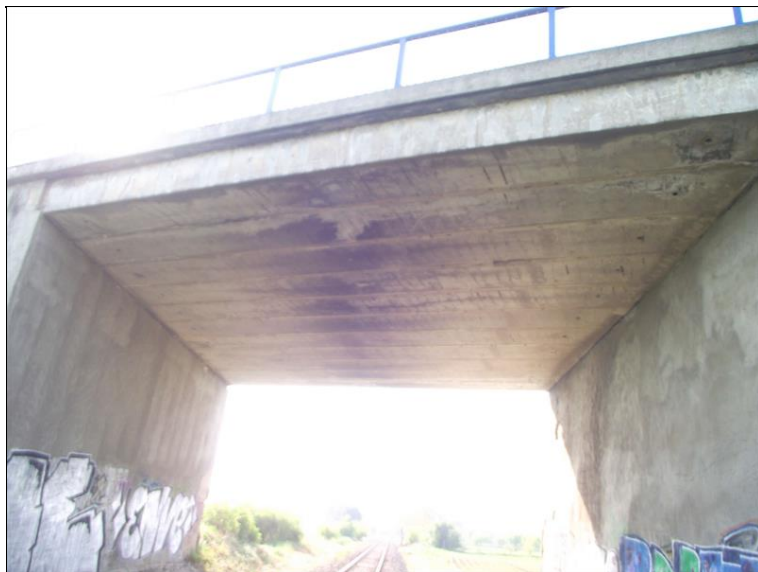
| [2.1] | 2.1 | Nosná konstrukce | Přes krajní spáry prefabrikovaných nosníků protéká voda. Na podhledu patrné výkěty a výluhy. |

Podhled nosné konstrukce.

[2]	2.1	Nosná konstrukce	Odstranění závad uvedených v protokolu nemá smysl bez odstranění jejich příčin - zejména izolace mostovky a opěr. Z tohoto důvodu navrhujeme provést celkovou rekonstrukci mostu, která bude provedena v následujícím rozsahu. Odstranění vozovky, římsy, zábradlí, včetně vyrovnávacího betonu a izolace. Otryskání vysokotlakým vodním paprskem betonových částí, provést antikorozi nátěr výztuže a provést reprofilaci betonových konstrukcí spodní stavby i nosné konstrukce sanační maltou. Provést nový spádový beton, celoplošnou izolaci, dále nové mostní závěry. Vybetonovat nové římsy, položit novou vozovku, osadit nové normové zábradelní svodidlo.
-----	-----	------------------	---

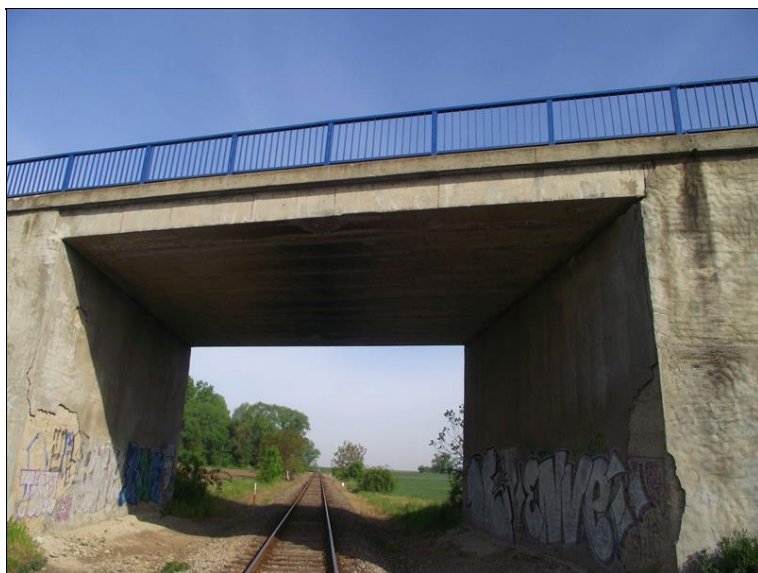
Podhled nosné konstrukce.

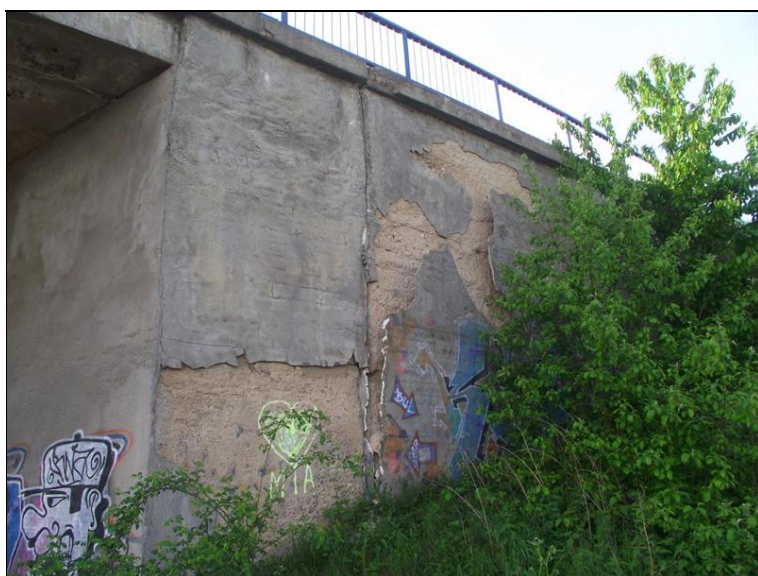
Levé křídlo u opěry OP1.

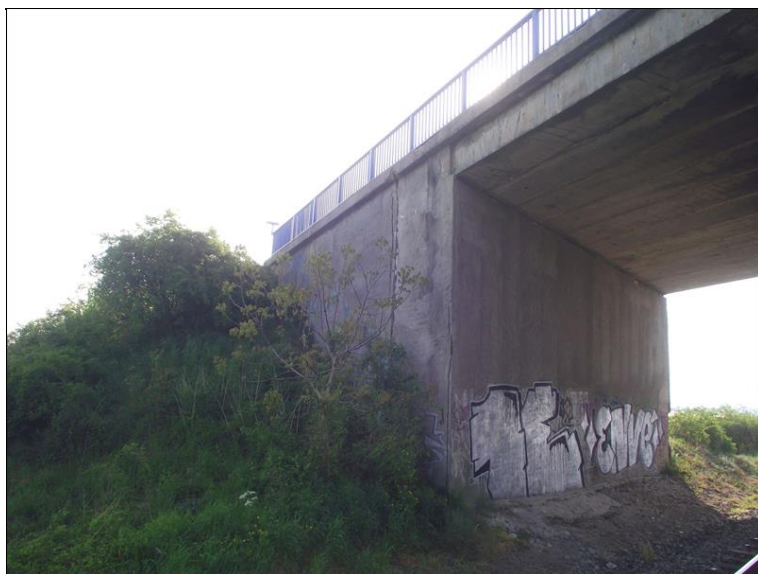
Levé křídlo u opěry OP2.

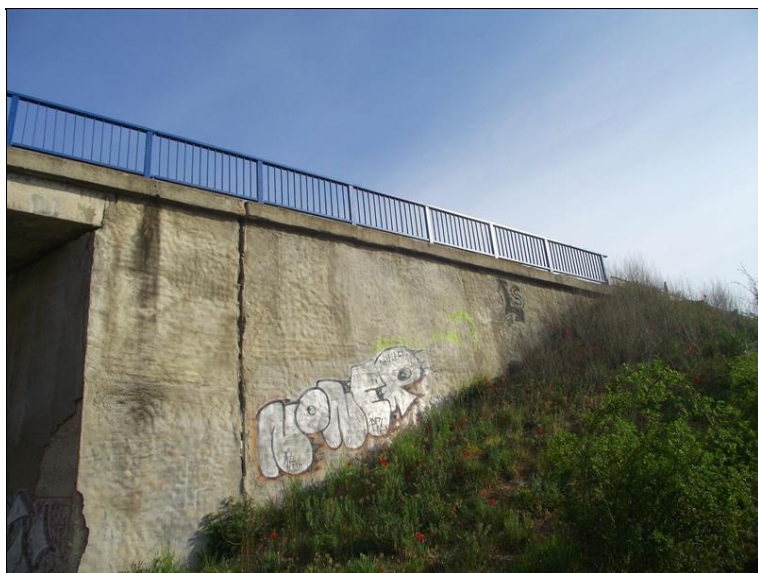
Pravé křídlo u opěry OP2.

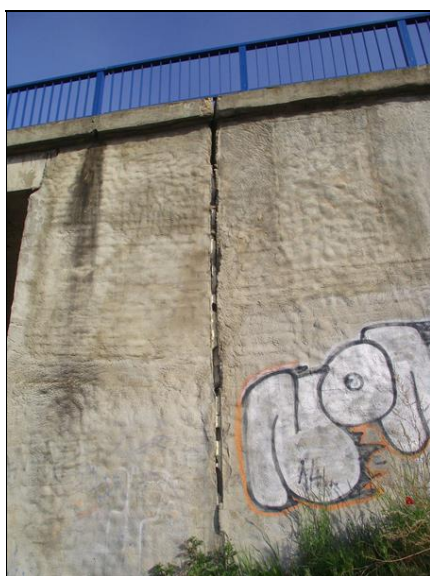
Detail dilatační spáry u křídla u opěry OP2 vpravo.

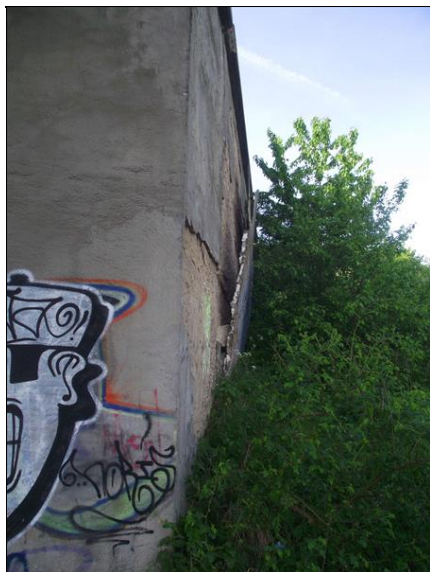
Detail kompletně uvolněného povrchu sanace na levé křídle opěry OP1.

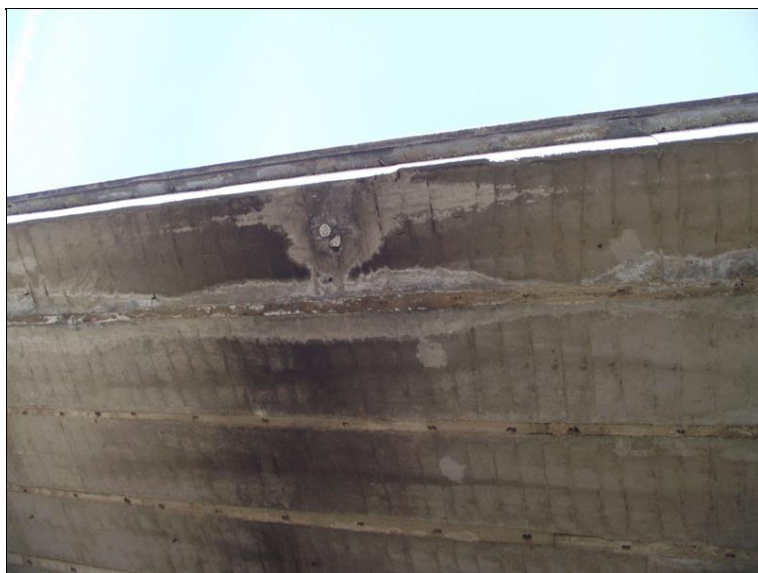
| [3.3] | 3.5 | Izolační systém mostovky | Izolace ne zcela funkční, propouští vodu na nosnou konstrukci. |

Detail pohledu NK - zřetelné stopy po zatékání mezi krajními nosníky na pravé straně.

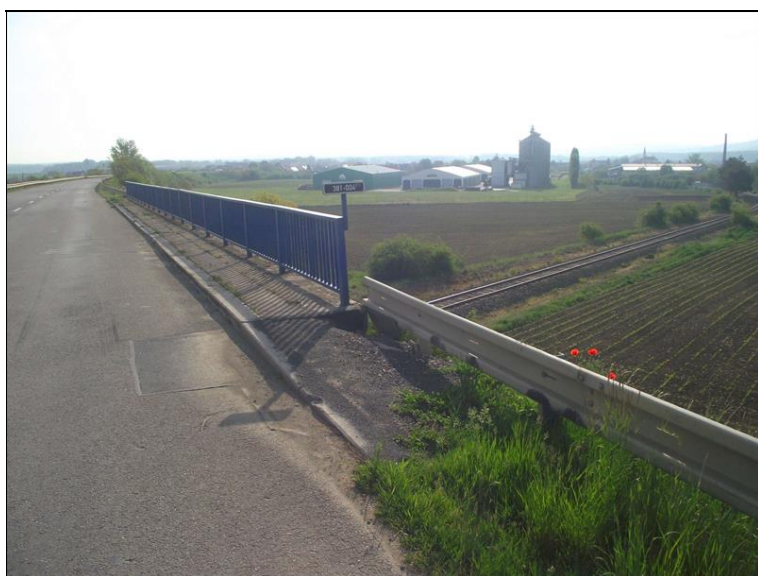
[4.1]	4.2	Zábradlí	Most v extravilánu, správně mají být osazena svodidla. Nevhodné ukončení návazných svodidel před/za mostem.
[4.2]	4.3	Dopravní značení, označení mostu	Bez závad.
[4.3]	4.6	Území pod mostem a přístupové cesty	Bez závad.

Detail špatného napojení svodidla na pravé straně opěry OP1.

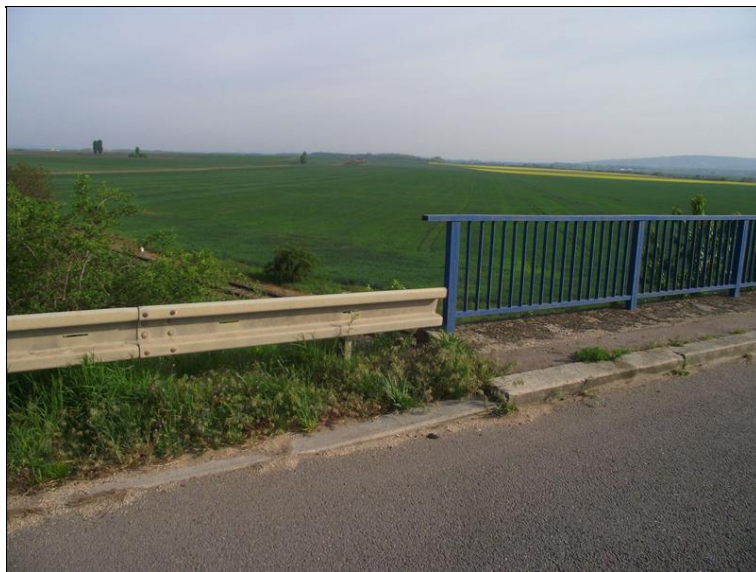
Detail špatného napojení svodidla na levé straně opěry OP1.

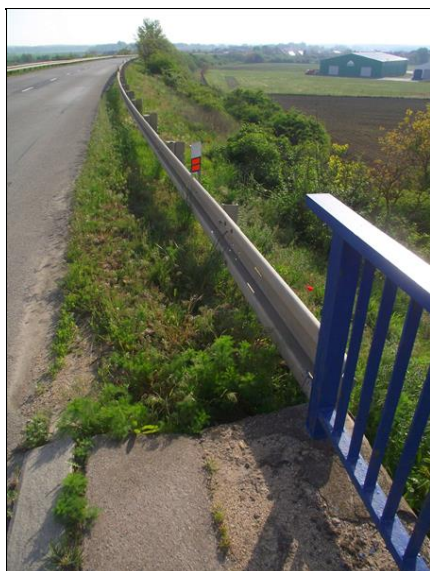
Detail špatného napojení svodidla na pravé straně opěry OP2.

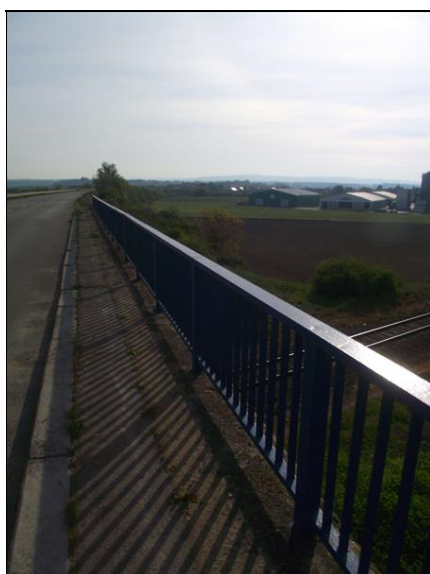
| [3.2] | 3.2 | Chodníky | Římsy odpadávání krycí vrstvy výztuže (obnažená výztuž). Litý asfalt chodníků popraskán a porostlý vegetací, betonová část chodníků s degradovaným povrchem, otevřené spára u konců uložení. |

Pohled na římsu a zábradlí v polovině rozpětí.

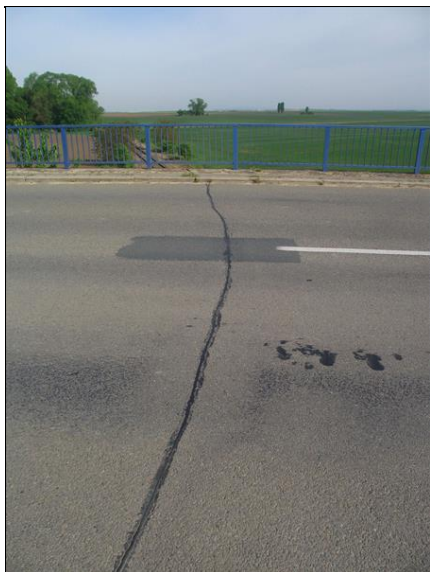
| [3.1] | 3.1 | Vozovka | Vozovka mírně projetá po drobných opravách, pokles náběhu odrazného proužku, příčné trhliny. |

Příčná trhlina ve vozovce v místě uložení u opěry OP1.

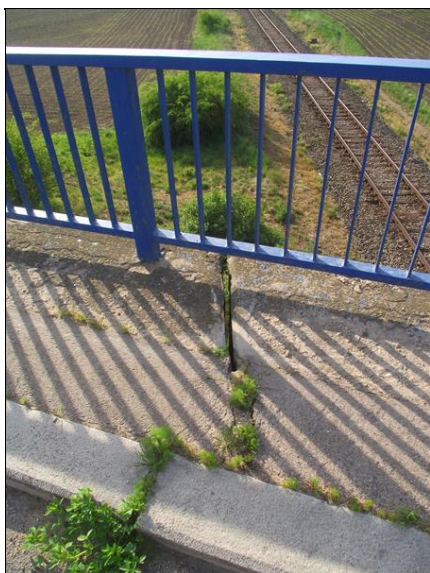
Detail dilatace římsy v místě uložení u opěry OP2 vpravo.
