Most 4117-3

Most přes Jevišovku v Blížkovicích

HLAVNÍ PROHLÍDKA

Datum provedení prohlídky: 11.5.2021

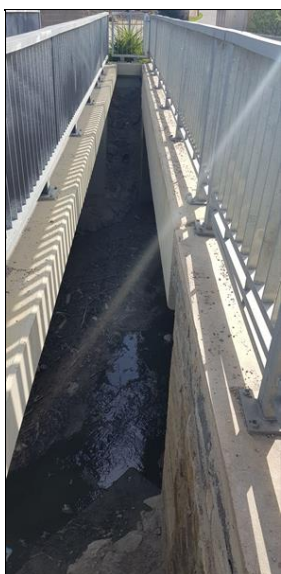
prostor mezi mostem a lávkou vlevo

| [1.5] | 1.3.3 | Zpevnění svahu | vlevo nová lávka a prostor mezi mostem a lávkou je vyzděný, vpravo volný svah |

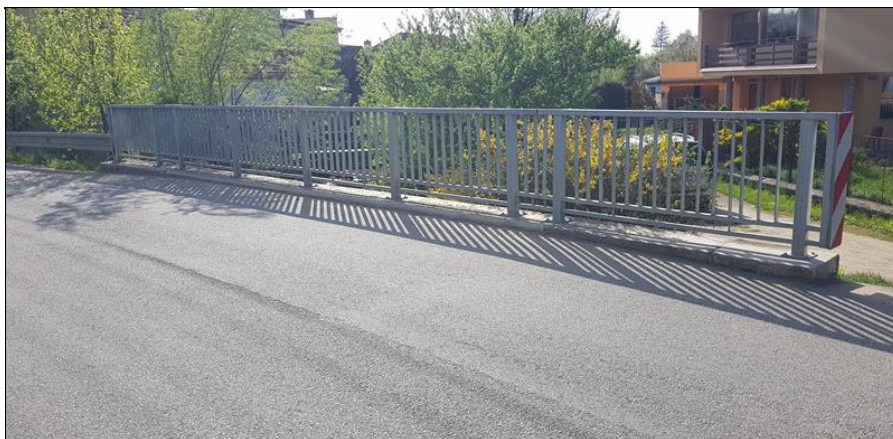
zábradlí vpravo

[4.1] 4.2 Zábradlí v pořádku i přes malé kotvení sloupku u dilatace, pád nehrozí

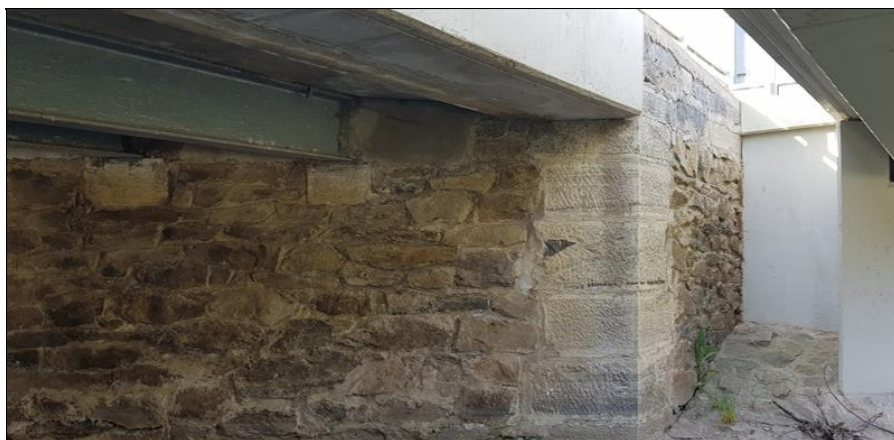
opěra 1 a křídlo u lávky

[1.1]	1.1	Základy mostních podpěr a křídel	bez zjevných vad
[1.2]	1.2	Mostní podpěry a křídla / Opěry	V opěrách stabilní trhliny ve spárování mezi kameny. v patách opěr je problém vymílání vodou
[1.3]	1.2.4	Křídlo	křídla v podobném stavu jako opěry
[1.4]	1.3.1	Zemní těleso	v pořádku
[1.5]	1.3.3	Zpevnění svahu	Svahy u křídel vpravo jsou nezpevněné a erodují.
[1.6]	1.3.5	Zpevnění dna vodoteče	Voda je v celé šíři koryta a u opěr nejsou provedeny ochranné prahy.

[1] 1.2 Mostní podpěry a křídla / Opěry provést opevnění opěr, aby nedocházelo k vymývání spárování a opravit spárování opěr

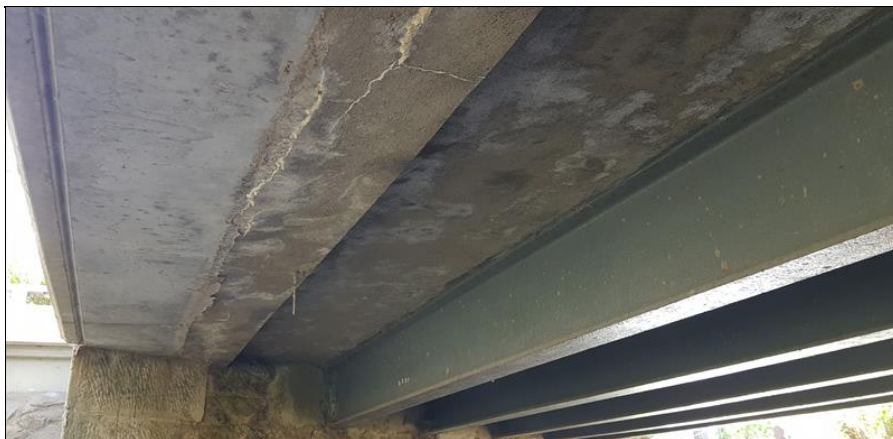
podhled NK v rozšíření pod
řimsami

[2.1]	2.1	Nosná konstrukce	Na obou krajních ŽB trámech je ve spodním líci podélná trhlina s výluhy a krápníky. trámy zamoklé. žb deska na ocel. nosnících proteklá, ale bez velkých prasklin
-------	-----	------------------	---

[4] 2.1 Nosná konstrukce i přes opravený svršek asi nebyla opravena izolace.. je také možné že jsou to ještě dozvuky

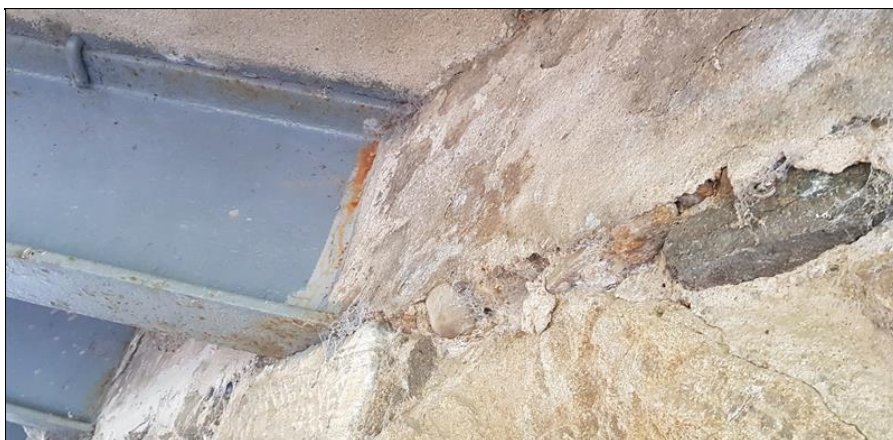
detail uložení

[2.2] 2.2 Ložiska, klouby povrchová koroze nosníků v uložení

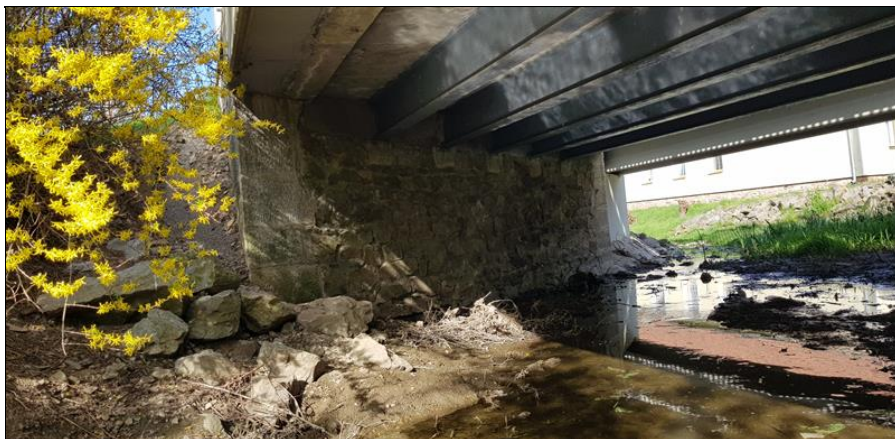
stav v patě opěry1

[4.3] 4.6 Území pod mostem a přístupové cesty neupravené koryto dělá problém při ochraně opěr

[3] 1.3.5 Zpevnění dna vodoteče vytvarovat koryto do osy mostu
