# **Most 374-048C.1**

Černovická přes Havraní

## **HLAVNÍ PROHLÍDKA**

**Objekt: Most ev.č. 374-048C.1 (Černovická přes Havraní)**

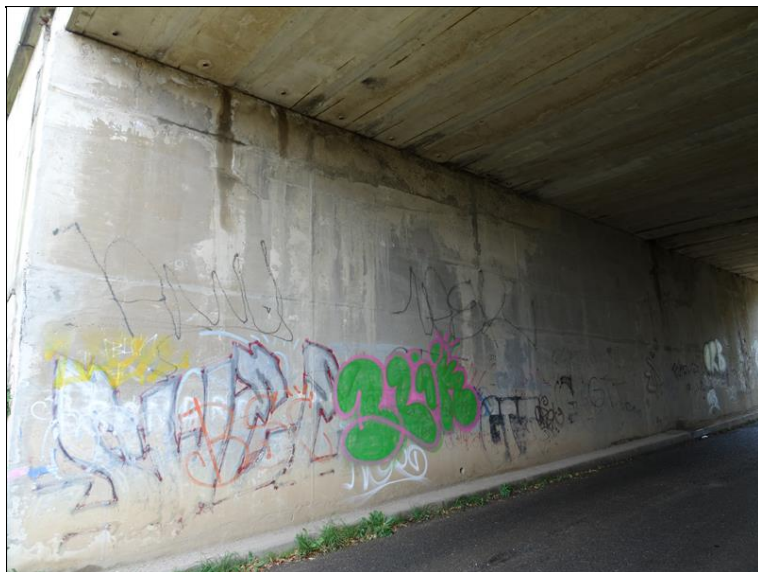
| [1.2] | 1.2 | Mostní podpěry a křídla | Silné průsaky a zatékání na úložný práh opěr, především u Op1. Degradace betonu v místě zatékání, nejvíce patrná na pravých bocích uloř. prahů opěr pod uložením NK. Trhlíny v sanaci pravého rohu Op1. Část reprofilační omítky odpadá. Levá strana opěr (pod zrcadlem mezi mosty) je intenzivně smáčena. Po celé výšce opěr zvodnělý stok. Společné opěry pro oba mosty (nejsou uprostřed svisle oddělené) mají pod zrcadlem vytvořenou divokou svislou trhlinu. Opěry jsou pomalované graffiti. |

4.JPG Pohled na opěru 1 (Op1). Průsak na úložný práh, vápenné výluhy.

[7]	1.2	Mostní podpěry a křídla	Jakékoliv sanační práce na opěrách provádět až po odstranění průsaků vody do spodní stavby tj. po rekonstrukci svršku mostu.
[8]	1.2.4	Křídlo	Jakékoliv sanační práce na křídlech opěr provádět až po odstranění průsaků vody do spodní stavby tj. po rekonstrukci svršku mostu.
[9]	2.1	Nosná konstrukce	Provést ošetření korodující výztuže pasivačním nátěrem. Případnou reprofilaci povrchu betonu nosníků provést až po odstranění zátoků do NK tj. po rekonstrukci svršku mostu.
[10]	3.2	Chodníky	Provést odstranění vegetace a opravu povrchu chodníku. V místech opěr provést širší obnažení konstrukce chodníku, přetěsnit a přiznat dilataci.
[11]	3.3.1	Římsa	Očistění povrchu říms a jejich sanace, u vnitřní římsy, odstranění LA, kontrola stavu římsy pod LA, pokládka nového LA a zatmelení dilatací.
[12]	3.5	Izolační systém mostovky	V rámci opravy levé římsy provést odstranění kamen. obruby popř. i celé římsy a nově provést izolaci pod římsou s pečlivým napojením na izolaci mostovky. Poruchy izolace v místě nad Op řešit v rámci opravy EMZ.

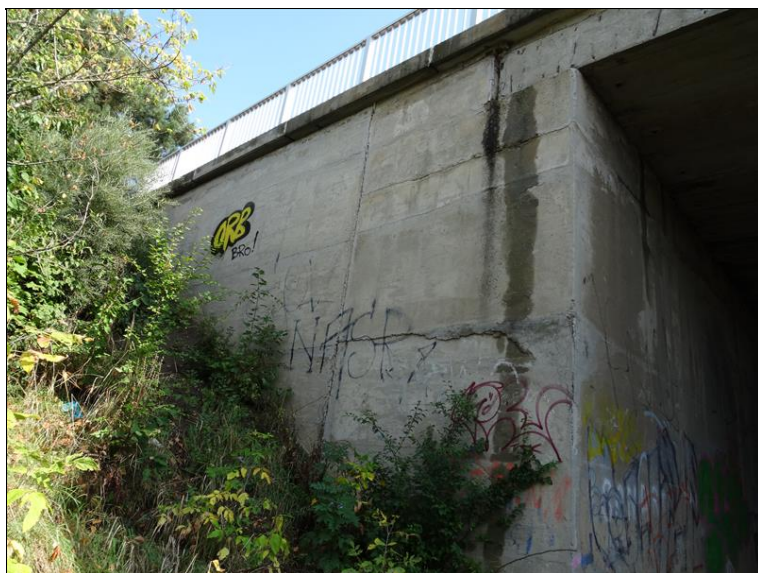
5.JPG Pravé křídlo Op1.

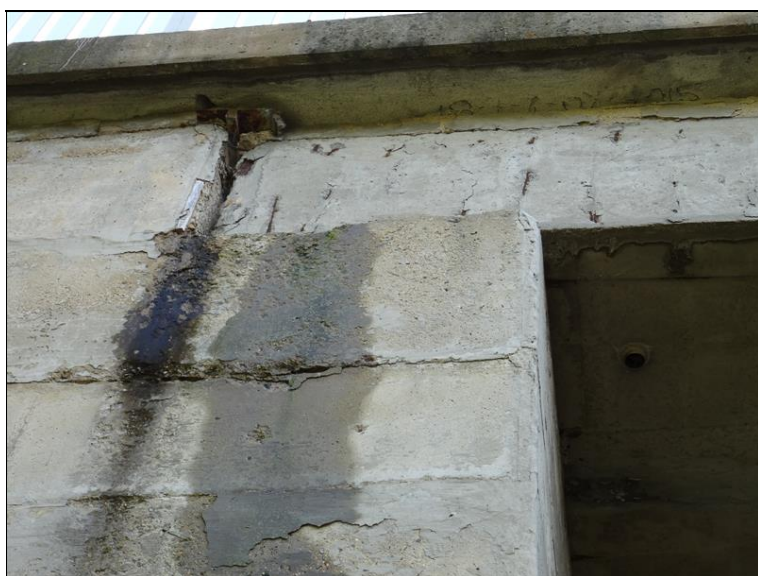
6.JPG Op1 zprava - detail zátoku dilatační spárou přes ulož. práh. Degradace betonu, obnažené a korodující těmínky krajního nosníku.

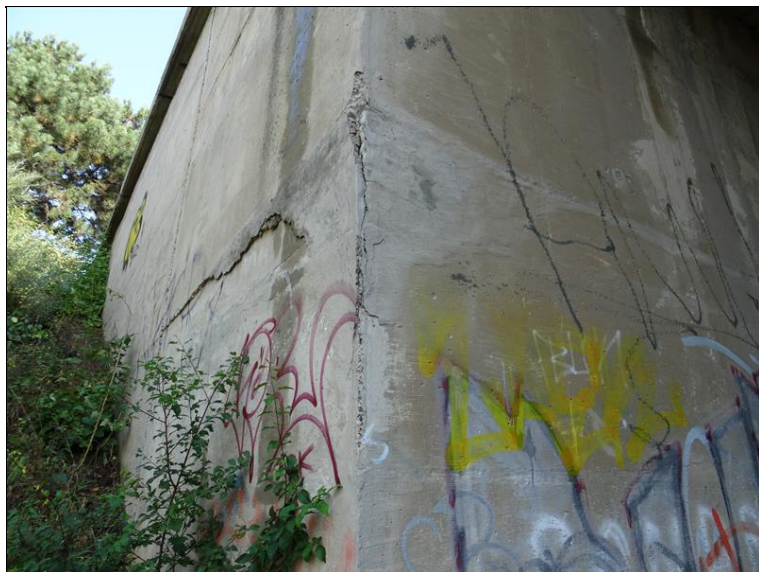
7.JPG Op1 zprava ve spodní části - opad reprofilační omítky, trhliny, degradace betonu.

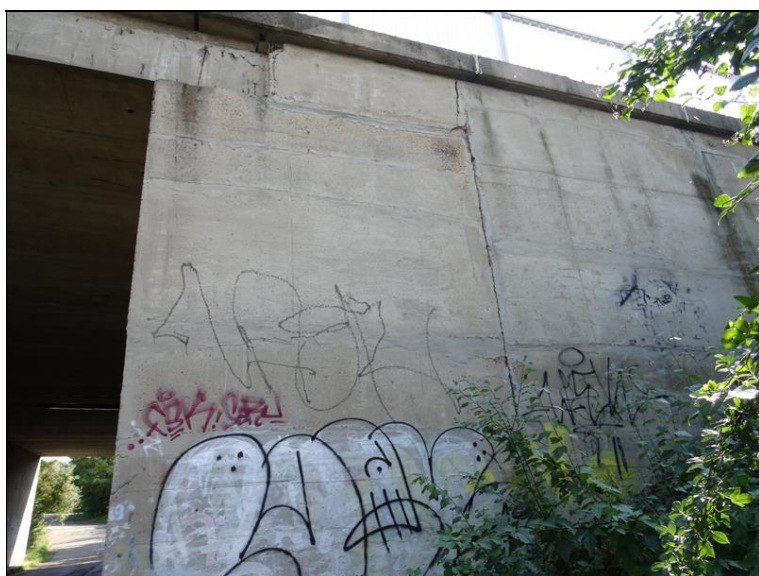
[1.3] 1.2.4 Křídlo Trhliny v dilatacích křídel, patrné heraklitové desky ve spáře. V pravém křídle OP2 pod římsou široká trhlina mimo dilataci.

9.JPG Pravý bok Op1 s navazujícím křídlem. Trhlina v dilataci mezi Op a křídlem, degradace betonu.

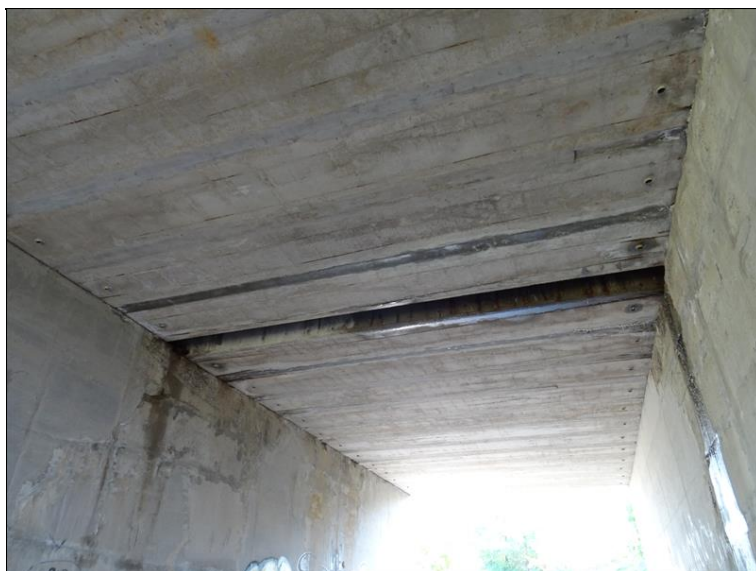
[2.1] 2.1 Nosná konstrukce Na čelních plochách NK (zprava i zleva), v místech odpadlé malé krycí vrstvy výztuže, jsou lokálně prokreslené třmínky. Na podhledu je z části vyrýsovaná korodující podélná distanční výztuž. Do NK zatéká. Intenzivní zátok po celé délce levé strany NK (v místě zrcadla). Levý bok NK a 1. levá spára mezi nosníky jsou mokré. Mokrá je i oblast kolem odvod. otvorů dutiny levého krajního nosníku svědčící o přítomnosti vody v dutině. Ostatní spáry mezi nosníky mají pozorovatelné zavlhle stopy průsaků jen v jejich koncích v místě opěr. Na konci NK nad Op1 jsou silnější průsaky patrné takřka na všech spárách. Na konci NK nad Op2 jsou silné průsaky zřejmé jen na dvou krajních spárách zleva. Ostatní spáry mají jen slabé stopy zátoků. Dle výrazné mapy na podhledu levého krajního nosníku je patrné, že podtékání římsy nad ním způsobuje smáčení jeho čela a dále i jeho podhledu.

11.JPG Silný průsak vody levém kraji NK (pod středovou římsou).

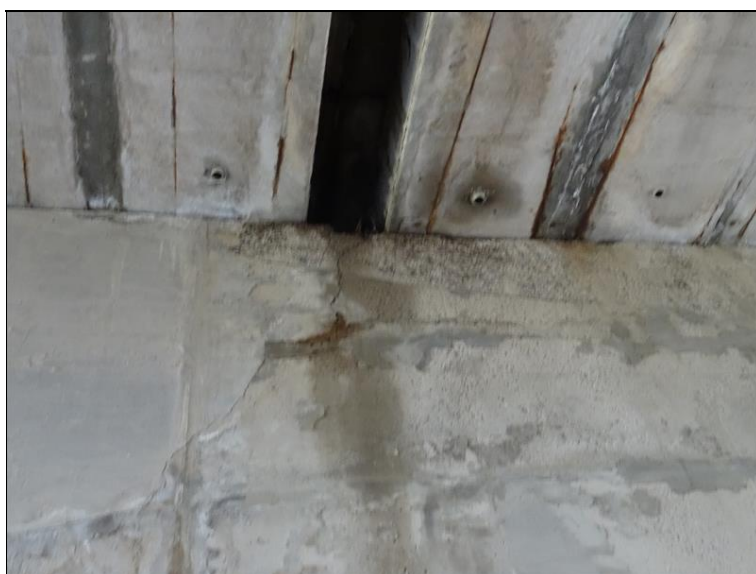
12.JPG Průsaky mezi mosty, trhlina v OP1.

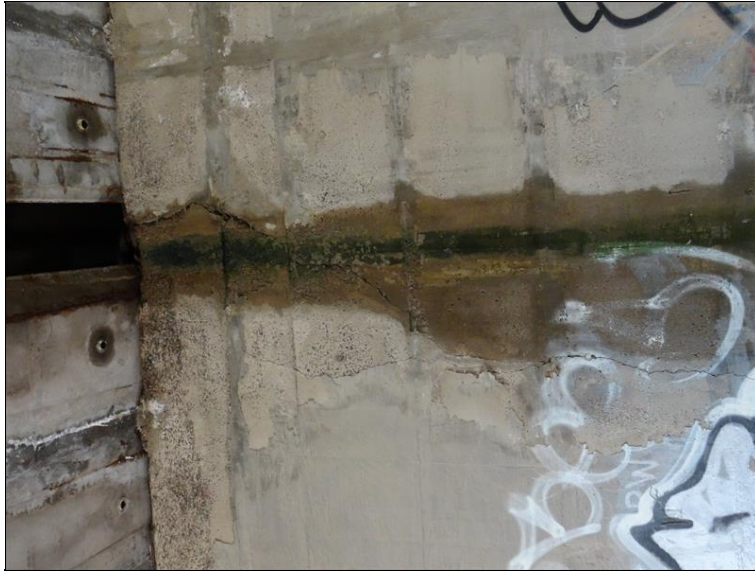
13.JPG Silný průsak vody mezi mosty, trhlina v Op2.

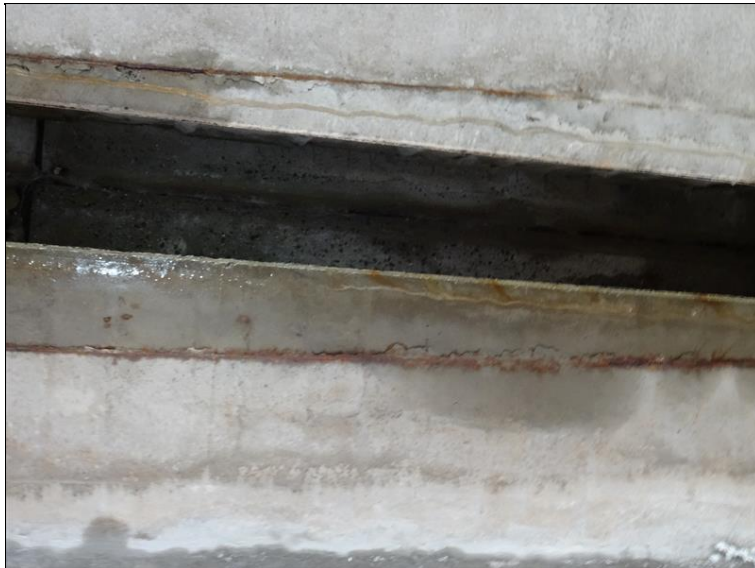
14.JPG Podhled NK v místě středového zrcadla. Silné zátoky přes překrytí zrcadla.

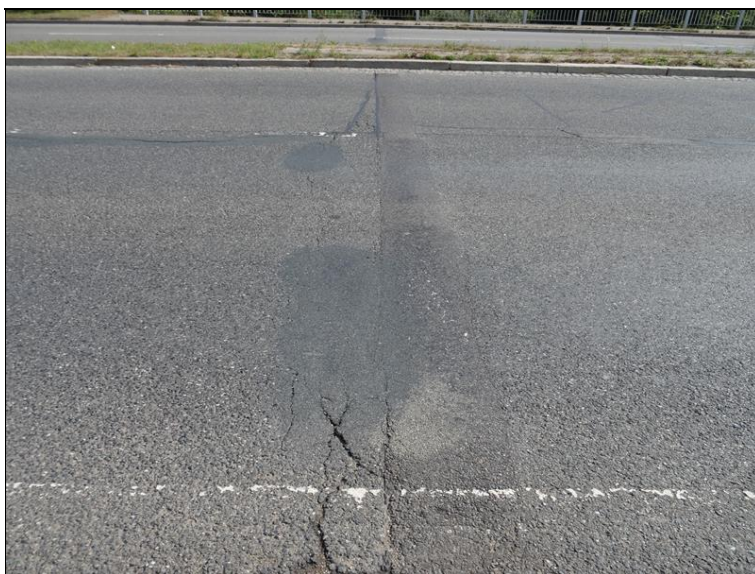
[2.3] 2.3 Mostní závěry EMZ netěsné, především u Op1. Podél EMZ v krytu vozovky lokální trhliny.

15.JPG EMZ na Op1. V oblasti kolem EMZ trhliny.

| [4] | 2.3 | Mostní závěry | V oblasti EMZ provést vysrávku všech otevřených trhlin vhodnou zálivkovou hmotou na bázi asfaltu. |

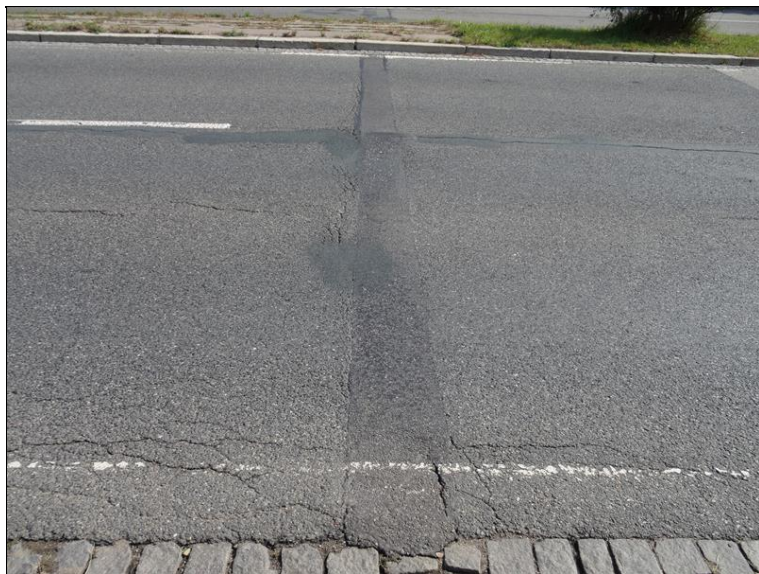
16.JPG EMZ na Op2. Trhliny v oblasti kolem EMZ., V krytu vozovky patrné i podélné rozvětvené trhliny.

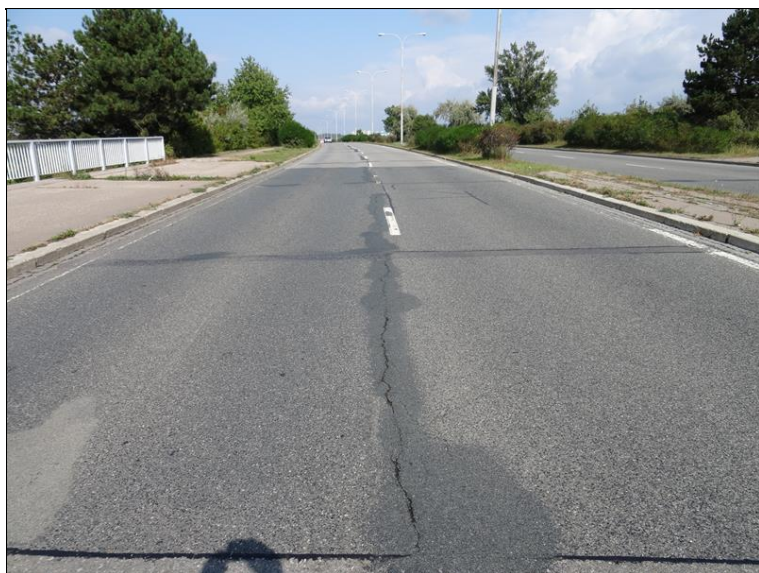
[3.1] 3.1 Vozovka Na vozovce patrné mírné deformace. Podélné a příčné trhliny již dříve opravované, znovu lokálně otevřené. - otevřené podélné i příčné trhliny a další opravované zalité trhliny. Trhliny podél EMZ řešeny v 2.3 Mostní závěry.

17.JPG Otevřeně široká trhlina ve středu vozovky za mostem. Na mostě v menším rozsahu.

| [5] | 3.1 | Vozovka | Provést utěsnění otevřených trhlin v krytu vozovky zalitím asfalt. zálivkou. |

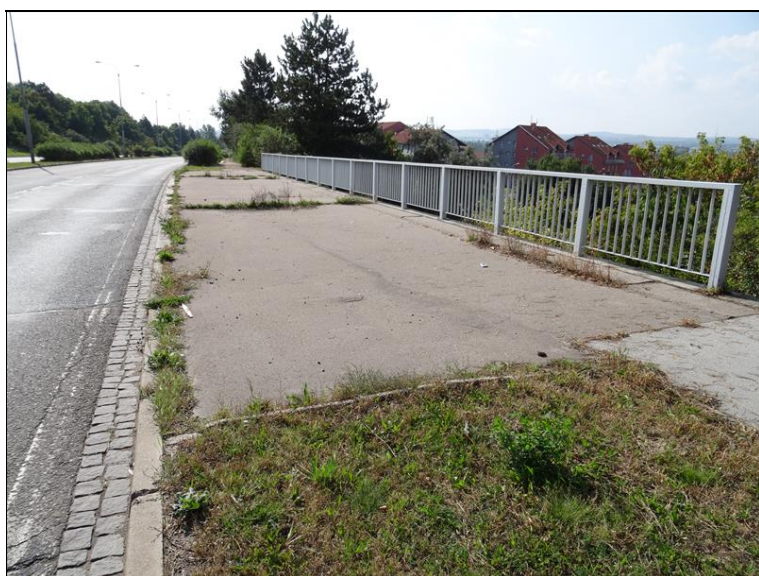
[3.2] 3.2 Chodníky Příčné trhliny v povrchu chodníku z LA (trhliny v místech opěr - důsledek nepřiznané dilatace), v trhlínách vegetace. Uchycená vegetace v podélných spárách u římsy a obrubníku. Pokles povrchu za opěrami a za koncem prefabrikované římsy. Nerovnosti povrchu.

18.JPG Pravý chodník s trhlinami a uchycenou vegetací.

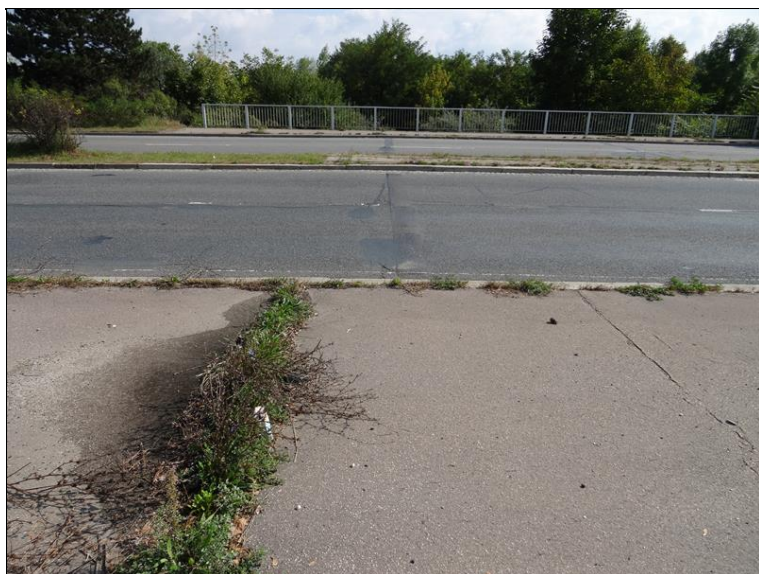
19.JPG Pravý chodník v místě nad Op1. Bujně zakořeněná vegetace v příčné spáře chodníku, vpravo v krytu chodníku otevřená příčná trhлина.

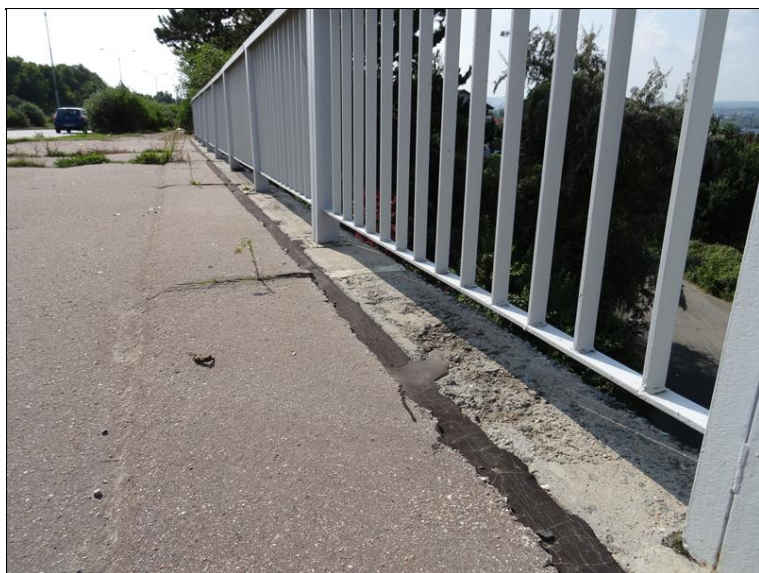
[3.3] 3.3.1 Římsa Celoplošná degradace povrchu pravé římsy, na fasádní ploše v místech odpadlé krycí vrstvy lokálně obnažená korodující výztuž. Nad OP2 odtržení tmele v dilataci římsy. Levá římsa (zrcadlo mostu) má v podélných i příčných spárách resp. trhlínách bujně zakořeněnou vegetaci. Na podhledu mostu je tato oblast největším

20.JPG Pravá římsa a zábradlí - degradace betonu římsy.

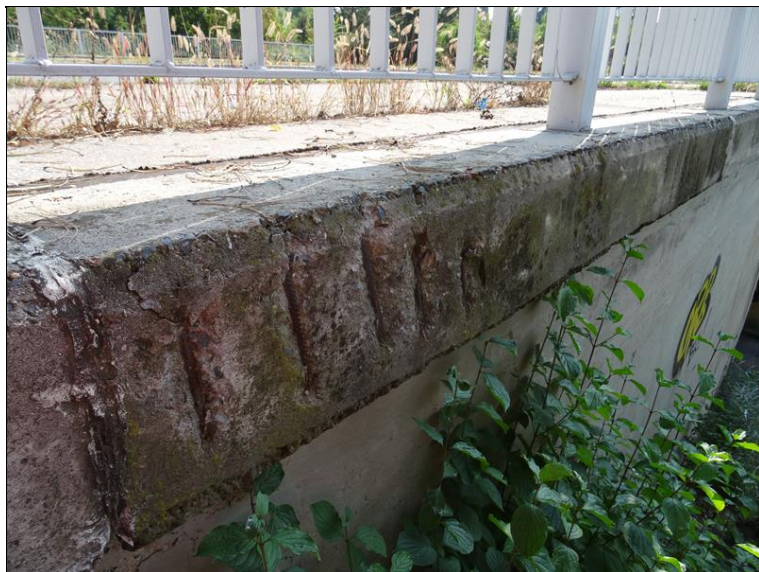
17.JPG Začátek pravé římsy - degradace betonu s obnaženou korodující výztuží.
