Most 40014-8

Most přes místní potok u Trboušan

HLAVNÍ PROHLÍDKA

Datum provedení prohlídky: 6.5.2019

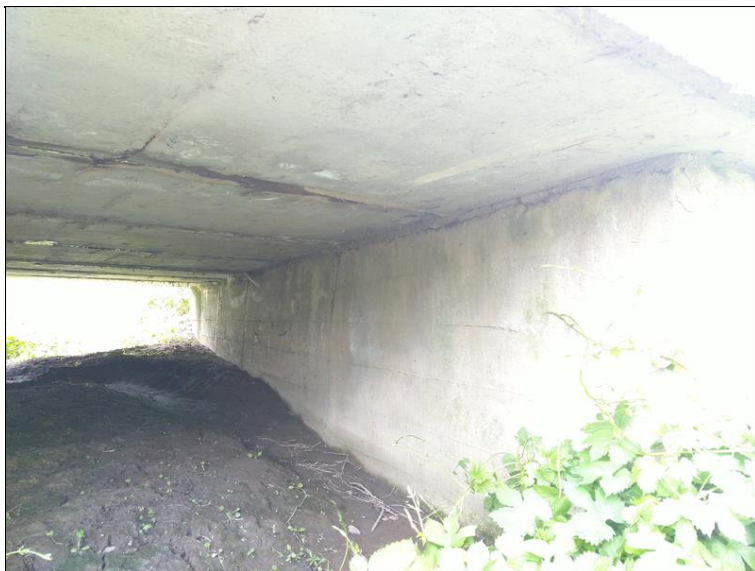
OP1.jpg

[1.1]	1.1	Základy mostních podpěr a křídel	Základy jsou nepřístupné, bez obnažení základů nelze stavy polehlivě posoudit, dosud bez postřehnutelných geometrických změn.
[1.2]	1.2	Mostní podpěry a křídla	Stav opěr je dobrý až uspokojivý, po celé délce opěr průsaky vody, na okrajích silnější s výluhy, místy výkvěty a inkrustace.

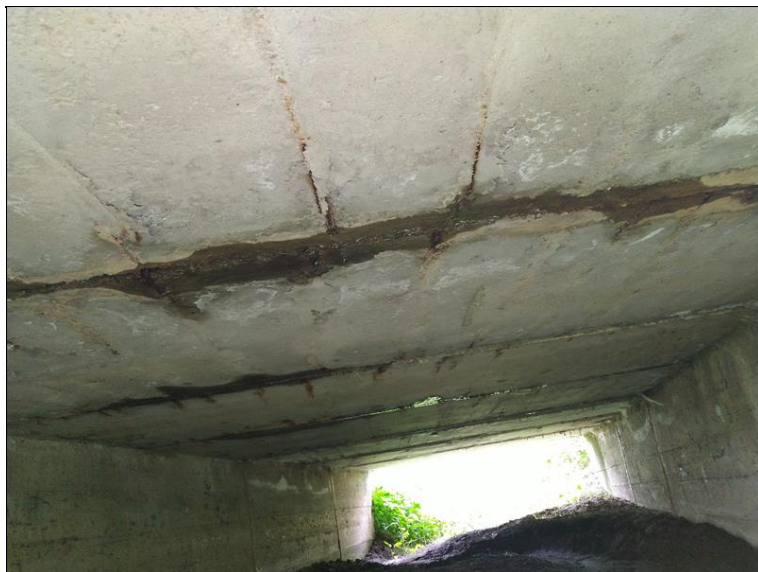
[2.1]	2.1	Nosná konstrukce	Stav deskové konstrukce uspokojivý, průsaky vody ve sparách mezi nosníky, na podhledu výkvěty, v oblasti opěr silnější, s výluhy a inkrustací, tvar konstrukce je bez viditelných geometrických změn, pod římsami zatéká na svislé plochy krajních nosníků a mezi nosníky spárou, koroze příčné výztuže, NK bez deformací a trhlin.
-------	-----	------------------	---

Podhled na NK, průsaky vody s výluhy v oblasti opěr, zejména na okrajích.jpg

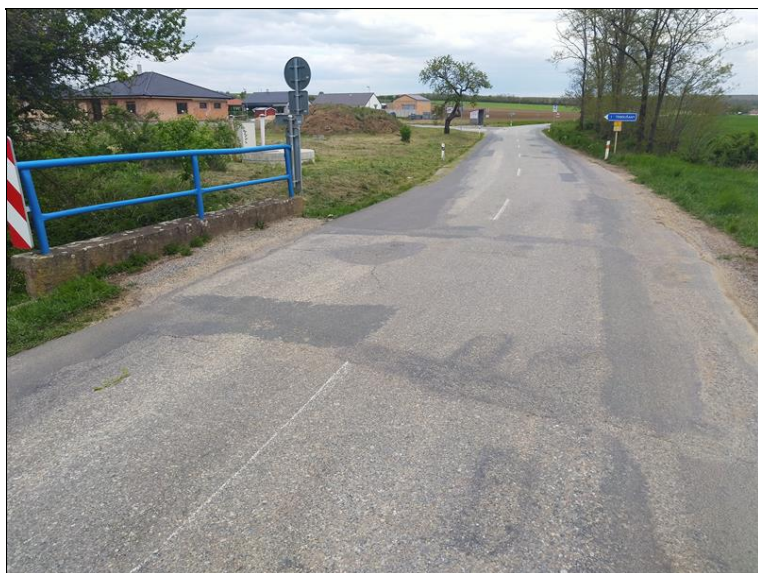
Vozovka.jpg

[3.1]	3.1	Vozovka	Stav vozovky špatný, vozovka s vysprávkami, prosedlé přechodové oblasti, povrchový rozpad betonu říms.
[3.2]	3.5	Izolační systém mostovky	Průsaky vody nefunkční hydroizolací.

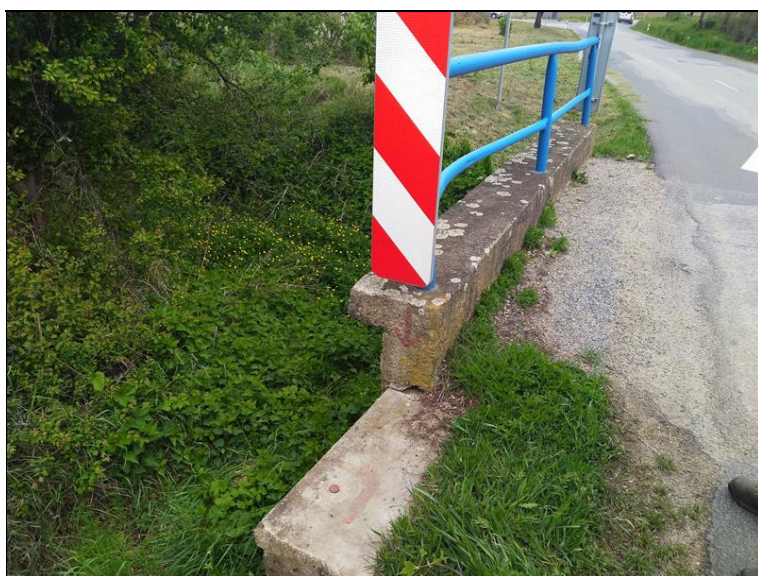
Prorůstající vegetace v krajnici.jpg
