Most 409-028

Most přes Stálecký potok před Stálkami

HLAVNÍ PROHLÍDKA

Datum provedení prohlídky: 11.5.2021

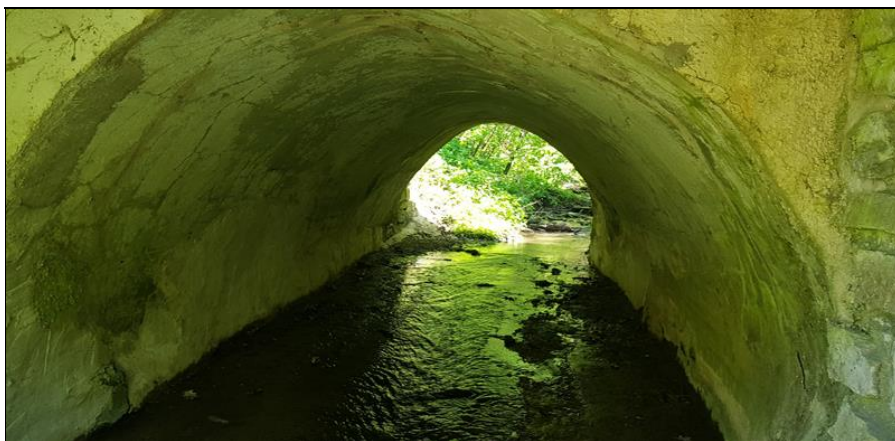
[2.1]	2.1 Nosná konstrukce	Na klenbě je patrná provedená oprava, vč. trhlín v omítce. Omítka je opět zavlhlá, porušená sítí trhlín a dusí zdivo . Ocelová nosná konstrukce v rozšíření opatřena nátěrem včetně trubek -nátěr i přes listovou korozi- koroze se vrací . Na levé straně je rozšíření v lepším stavu, stopy zatékání, výluhy koroze. Na pravé straně výměťové trubky u římsy klenby zcela zkorodované, uhnílé mezi klenbou a nosníkem, některé trubky prorezavělé, na horních pásnicích nosníků vrstevnatá koroze (listová) pásnic.
[2.2]	2.2 Ložiska, klouby	proteklé

NK původní části - omítnutá
cihelná klenba

[4] 2.1 Nosná konstrukce začít připravovat celkovou rekonstrukci mostu .běžná údržba už mostu moc nepomůže

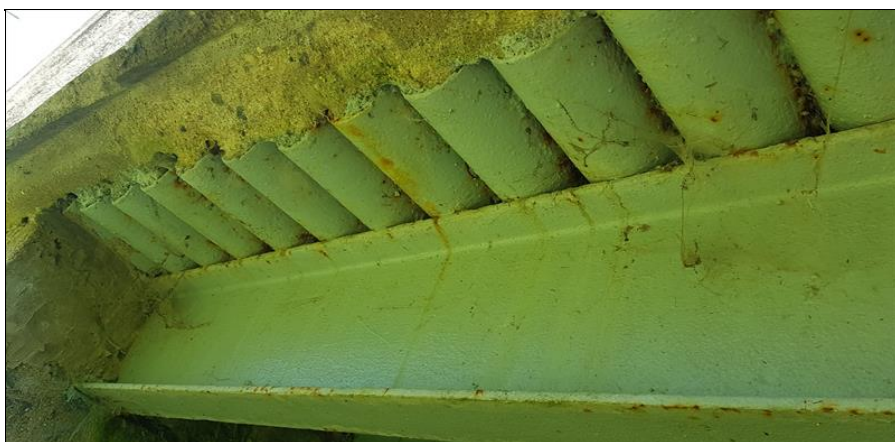
konstrukce v rozšíření

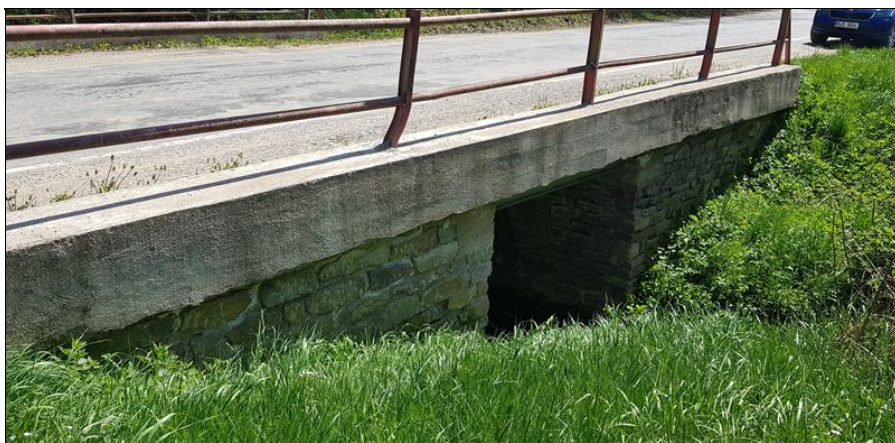
[4.1] 4.2 Zábradlí koroze zábradlí po celém povrchu, některé sloupky zcela uhnílé v kotvení, deformace sloupků vlevo i vpravo

levá římsa a deformace zábradlí

[3] 4.2 Zábradlí zvážít nové zábradlí

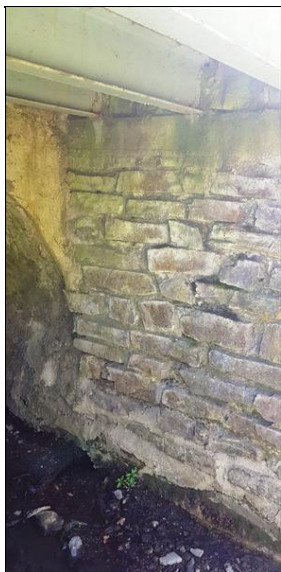
kamenné opěry v rozšíření

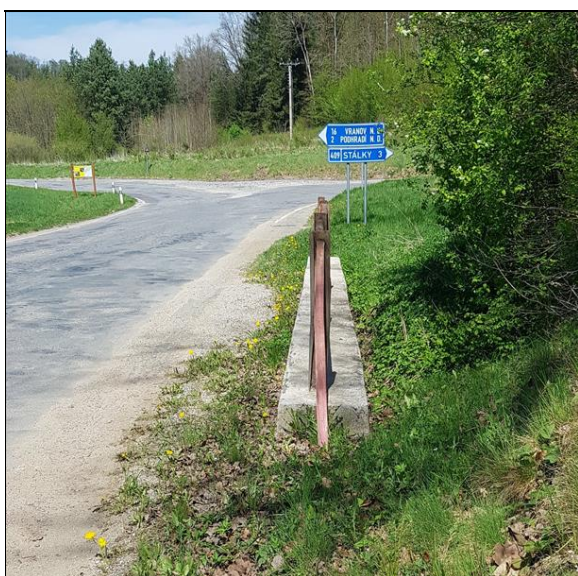
[3.2] 3.3.1 Římsa oprava říms postupně dosluhuje , ale stále ve funkčním stavu. jsou poměrně vysoké nad vozovkou

pravá římsa a stav krajnice

[1] 3.1 Vozovka vyčistit krajnice

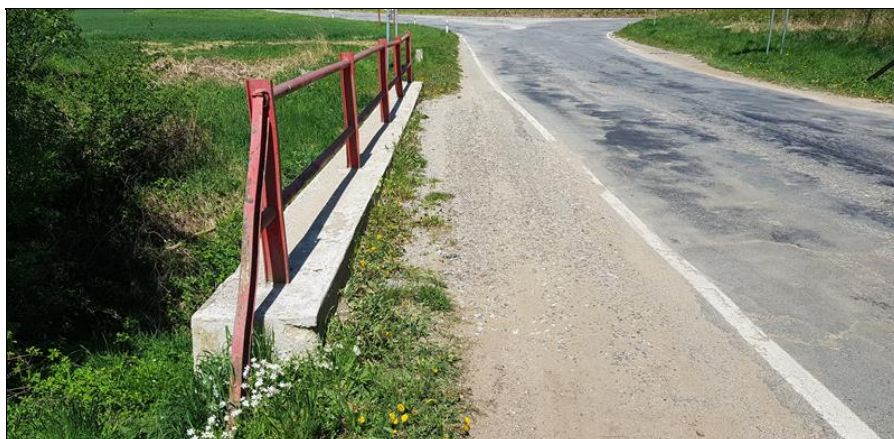
[3.1] 3.1 Vozovka Četné vysprávký a mírně vyjetými kolejiemi s trhlinami. Živice není dotažená až k obrubám říms. Krajnice jsou zanesené nečistotami, v nichž je uchycena drobná vegetace.

levá krajnice

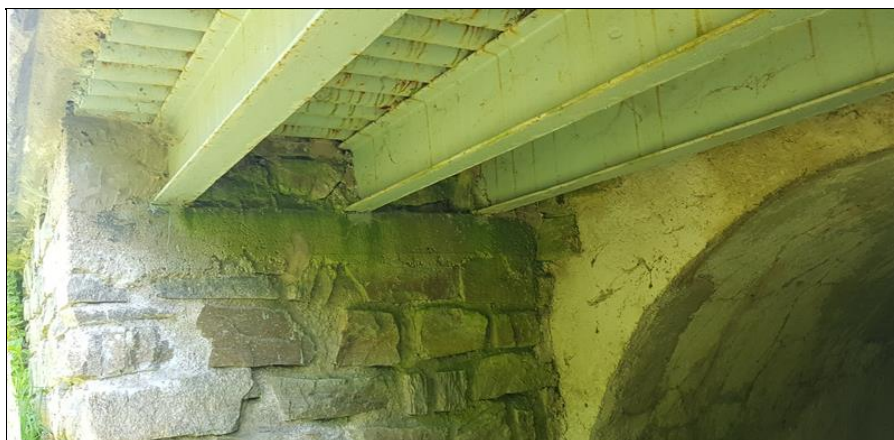
rozšíření vlevo

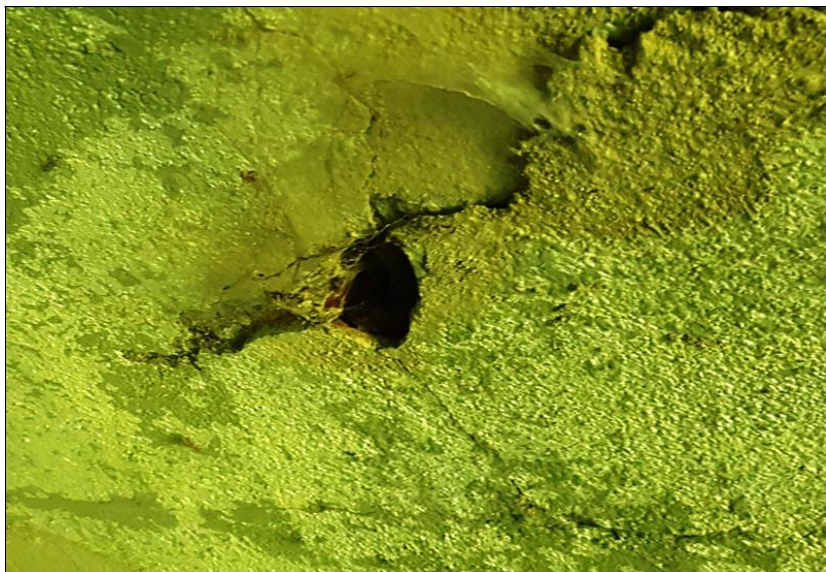
odpadávající omítka na klenbě

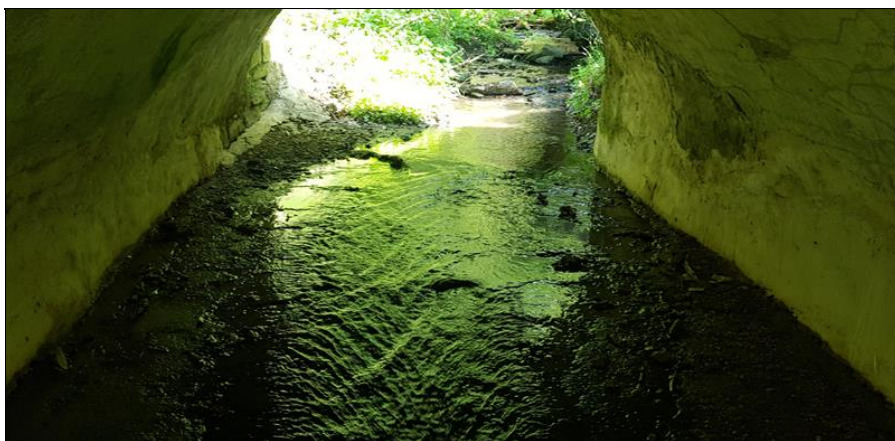
[4.3] 4.6 Území pod mostem a přístupové cesty neupravený stav na vtoku i výtoku

stav koryta

[2] 4.6 Území pod mostem a přístupové cesty pravidelně čistit koryto a zpevnění kolem mostu

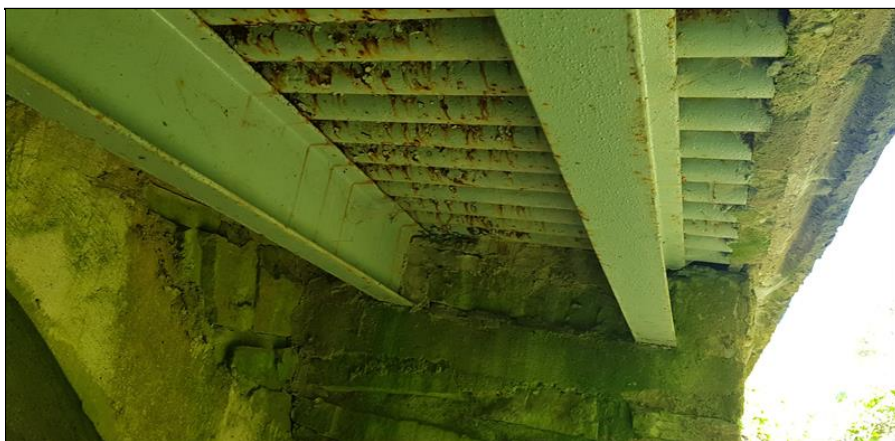
rozšíření vpravo

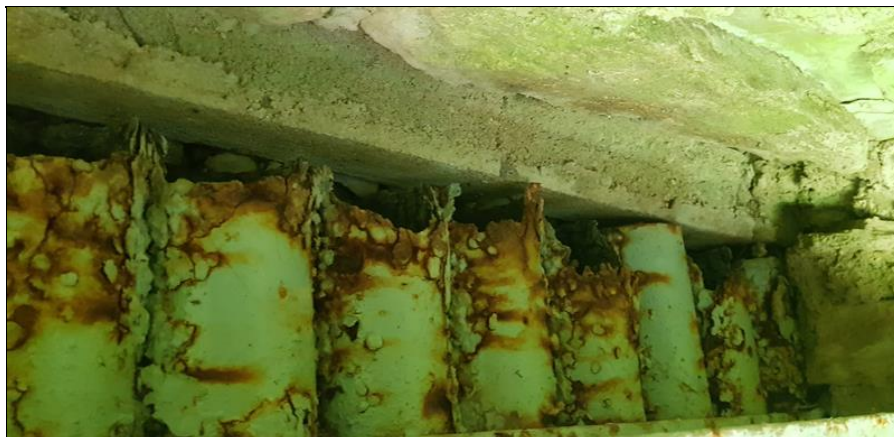
výmětové trubky jsou už zcela zkorodované

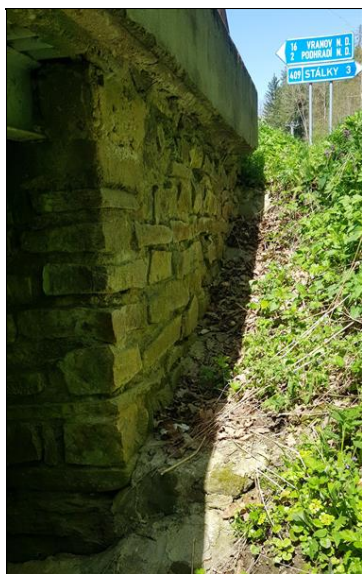
svah u pravého křídla u Op2

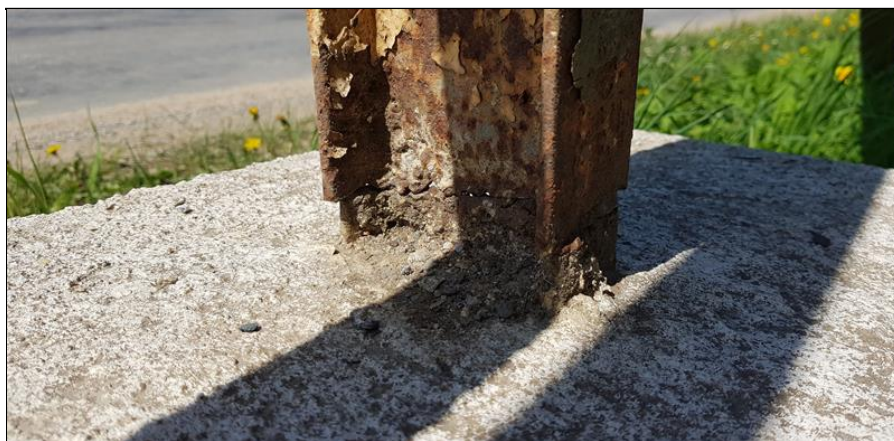
kotvení zábradlí !!!
