Most 4114-1

Most přes Doubravku za Grešlovým Mýtem

HLAVNÍ PROHLÍDKA

Datum provedení prohlídky: 17.10.2018

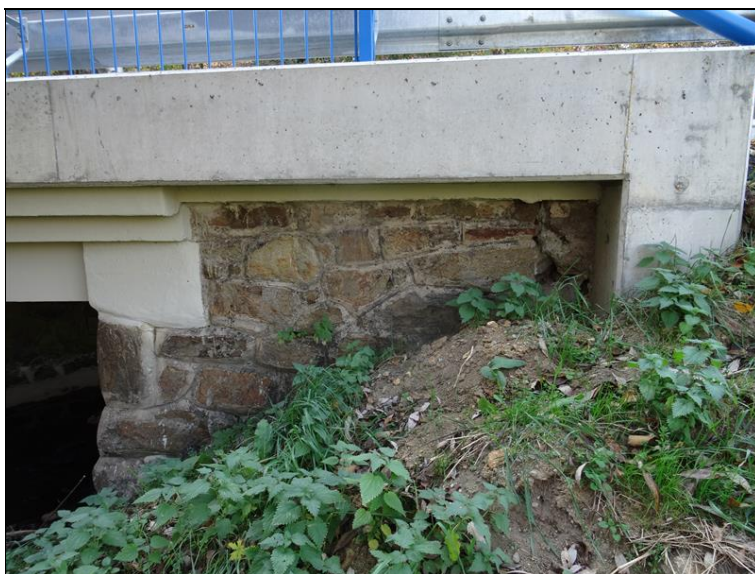
[1.1]	1.1	Základy mostních podpěr a křídel	Sondy nebyly provedeny, základy jsou nepřístupné, dosud bez postřehnutelných změn.
[1.2]	1.2	Mostní podpěry a křídla	Lokálně je v kamen. zdivu vypadnuté resp. uvolněné spárování (křídla opěr). Část spárování již byla v minulosti opravována a celkově je kamen. zdivo opěr celistvé bez vážnějších defektů.

5a.JPG Pohled na návodní křídlo Op1.

V rámci údržbových prací provést opravu či doplnění uvolněného nebo vypadlého spárování kamen. zdiva.

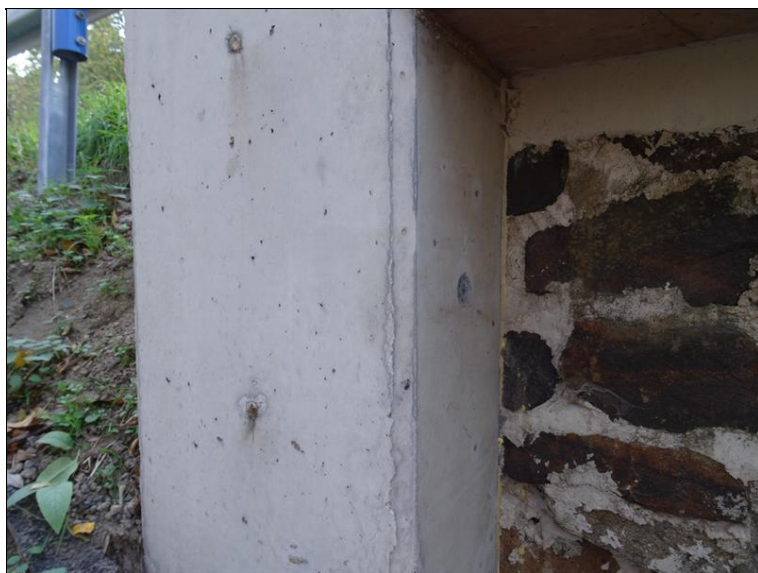
[3.2] 3.3 Římsy, obrubníky, zálivky / Levý chodník Na koncových sloupcích říms jsou v betonu ponechány nezapravené montážní otvory po spínacích tyčích bednění resp. nezapravené montážní kotvení. Jinak bez závad.

5c.JPG Pohled na nezapravené uřezané konce technol. výztuže na koncovém svahovém sloupku povodní římsy.

Římsy jsou nové a je třeba zhotovitele upozornit na dodělání zaslepení montážních otvorů nebo zapravení montážního kotvení na koncových sloupcích říms.

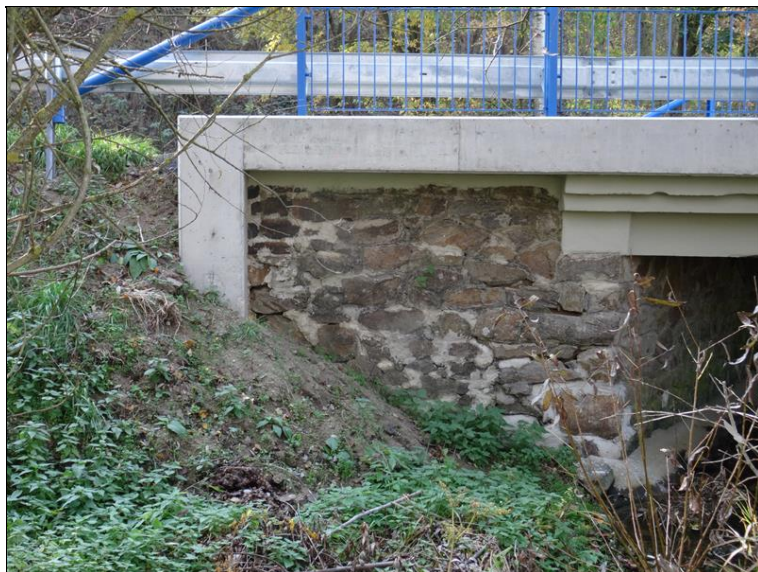
6a.JPG Pohled na návodní křídlo Op2.

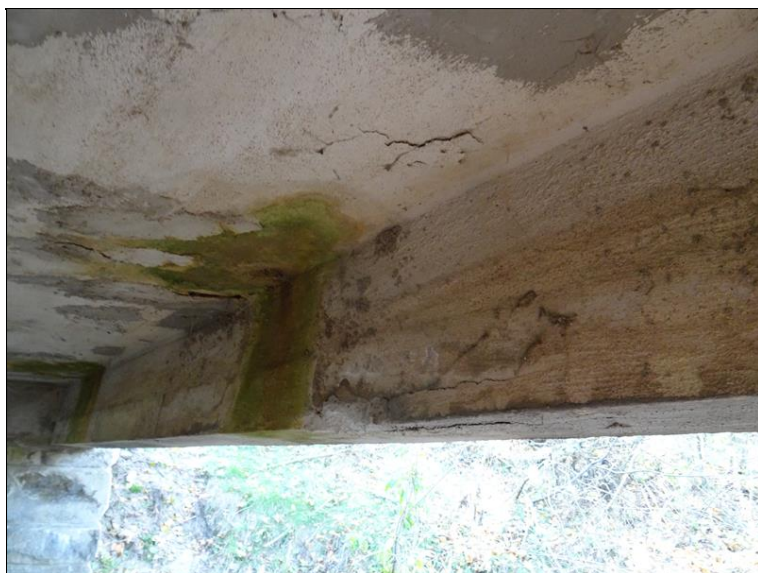
[2.1]	2.1	Nosná konstrukce	Na pohledu nosné konstrukce byly provedeny (i když značně hrubým způsobem) dílčí opravy a venkovní čela NK natřeny. Povrch betonu NK i pro provedených lokálních opravách stále vykazuje nemnoho míst s počínající separací krycí vrstvy výztuže. Dále dochází v místě odvod. prostupů ke smáčení okolního betonu. Na dlouhodobě vlhkém povrchu betonu se usazují mikroorganizmy a vytváří zelené mapy.
-------	-----	------------------	---

7.JPG Podhled NK mezi 1. a 2. ŽB trámem.(od návodní strany mostu) v pohledu směrem k Op1. Lokální separace krycí vrstvy výztuže na vnitřní dolní hraně 1. ŽB trámu a podhledu mostovky.

V rámci údržbových prací provést opravu zřetelných míst na podhledu NK, kde dochází k separaci krycí vrstvy výztuže. Tato místa je třeba otevřít, obnaženou výztuž ošetřit pasivačním nátěrem a povrch betonu zapravit vhodnou sanační maltou.

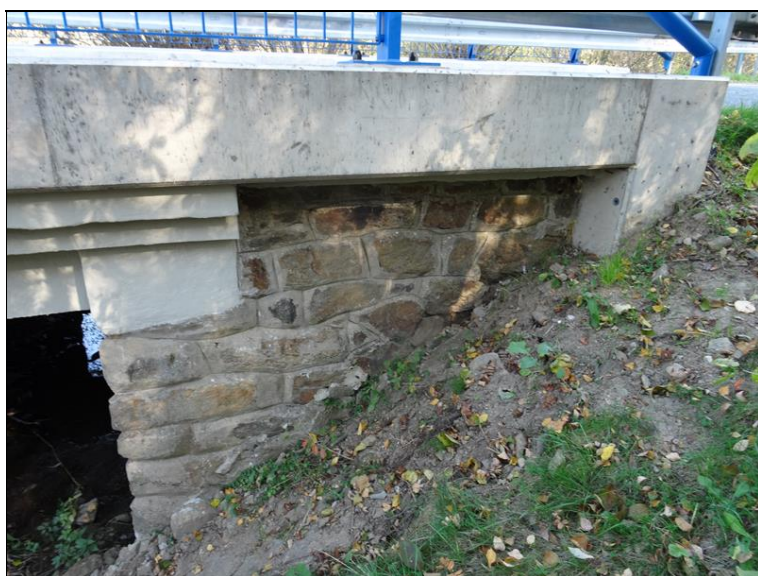
6b.JPG Pohled na povodní křídlo Op2. Na boční stěně koncového svahového sloupku římsy je ponechaný těsnící prvek spínací tyče bednění.

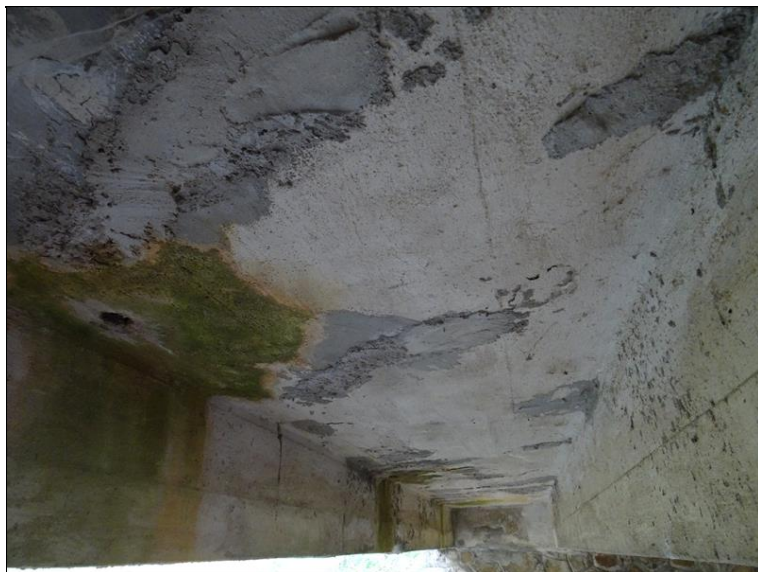
7a.JPG Podhled mostovky mezi 1. a 2. ŽB trámem u Op1 v pohledu směrem k Op2. Pohled na stav provedených sanačních oprav betonu.

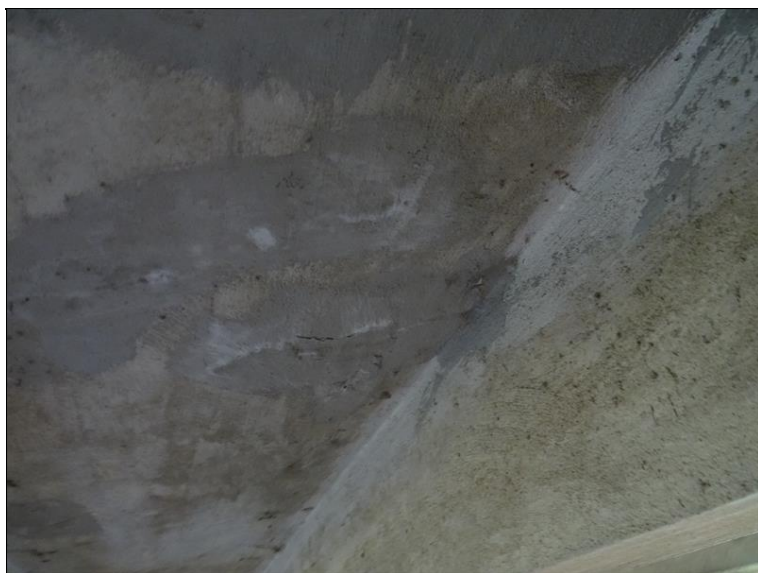
[3.3] 3.5 Izolační systém mostovky Na podhledu NK jsou stopy po průsaku vody z povrchu mostovky v místech odvod. prostupů (viz závada odvodnění mostu) a slabá stopa vápen. výluhu byla zastižena na podhledu betonu cca uprostřed mezi 3. a 4. trámem.

7c.JPG Podhled mostovky mezi 3. a 4. ŽB trámem blíže k Op1. Na podhledu jsou patrné stopy po zátocích do mostovky.

[1] 3.5 Izolační systém mostovky Vyjma míst v oblasti odvod. prostupů mostovkou je třeba alespoň 1x

ročně při dlouhodobějším pršení provést kontrolu mostu zaměřenou na průsaky NK. Z kontroly pořídit fotodokumentaci a zanést ji do BMS a předložit u další HPM.

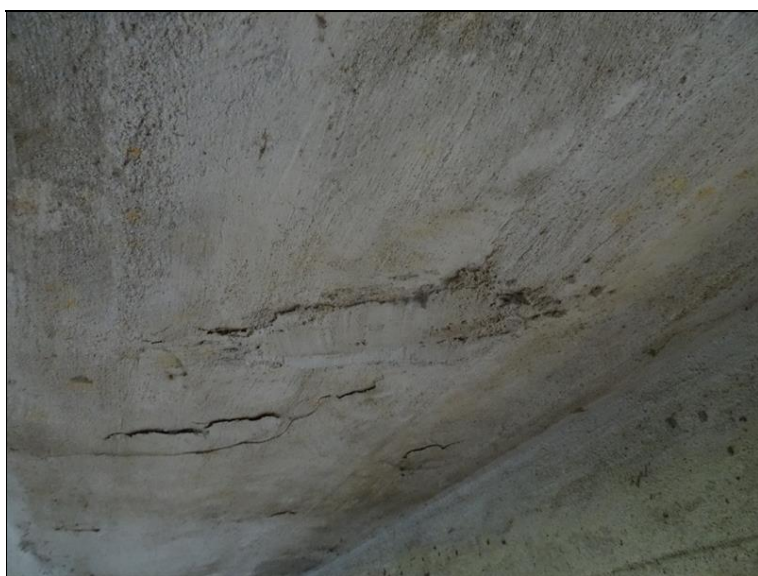
7d.JPG Podhled mostovky mezi 3. a 4. ŽB trámem blíže k Op2 v pohledu směrem k Op1. Lokální separace krycí vrstvy výztuže.

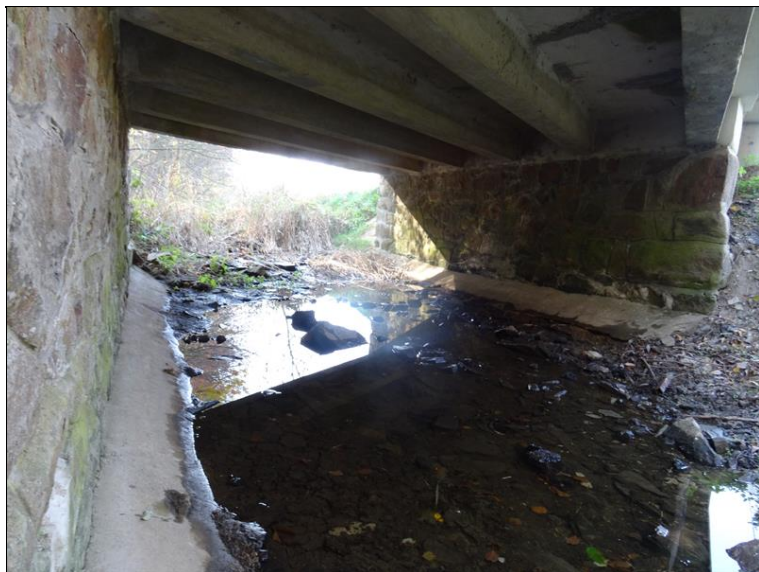
[4.3] 4.6 Území pod mostem a přístupové cesty Opevnění paty opěr je provedeno povrchově se dnem vodoteče a lokálně dochází k jeho podemílání. Koryto vodoteče je při návodní (u Op1) i povodní (u Op2) straně částečně zanesené naplaveninami. Přístupové cesty k po most jsou schůdné.

9.JPG Pohled na stav koryta potoka v místě mostního otvoru.

Při zjištění špatné průtočnosti v korytě vodoteče informovat správce toku o potřebě jeho zásahu za účelem odstranění této závady.
