Most 40842-1

Most přes závlahový kanál Krhovice - Hevlín před Strachoticemi

HLAVNÍ PROHLÍDKA

Datum provedení prohlídky: 25.4.2018

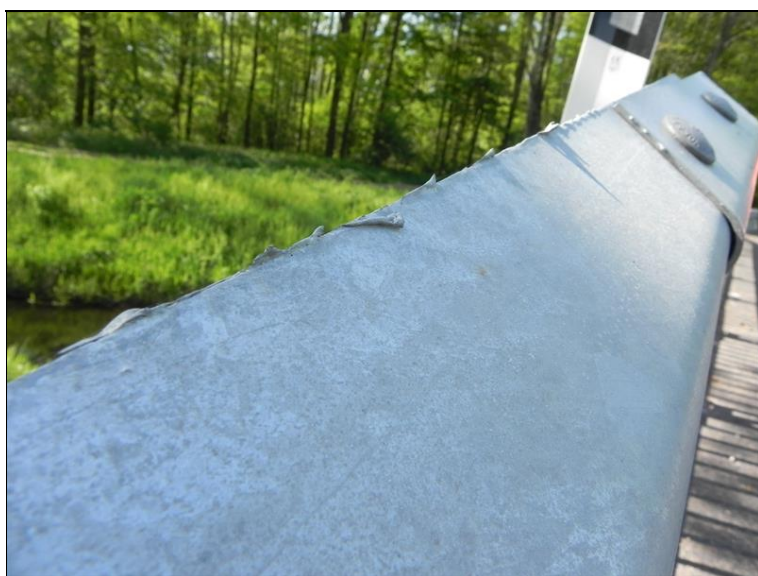
DSCN9025-Resize.JPG

[4.1] 4.1 Svodidla/zábradelní svodidla Na šikmém dílu na LS před OP1 - chyba ze zinkování - ostré hrany.

4.1 Svodidla/zábradelní svodidla

Na šikmém dílu na LS před OP1 - chyba ze zinkování - ostré hrany.

svodidla | Opravit ostré hrany na svodidlech. |

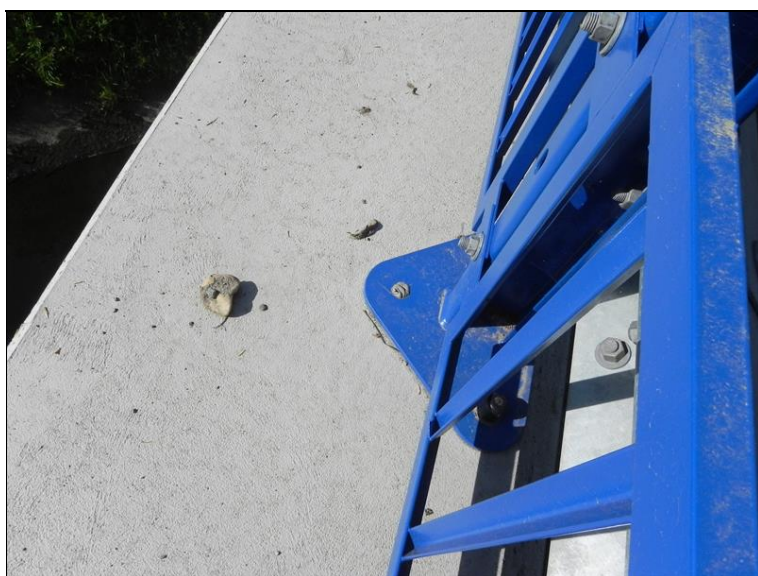
DSCN9028-Resize.JPG

Chybí šrouby v místě ukotvení zábradelního svodidla.

4.1 Svodidla/zábradelní svodidla

svodidla | Doplnit šrouby v místě ukotvení zábradelního svodidla. |

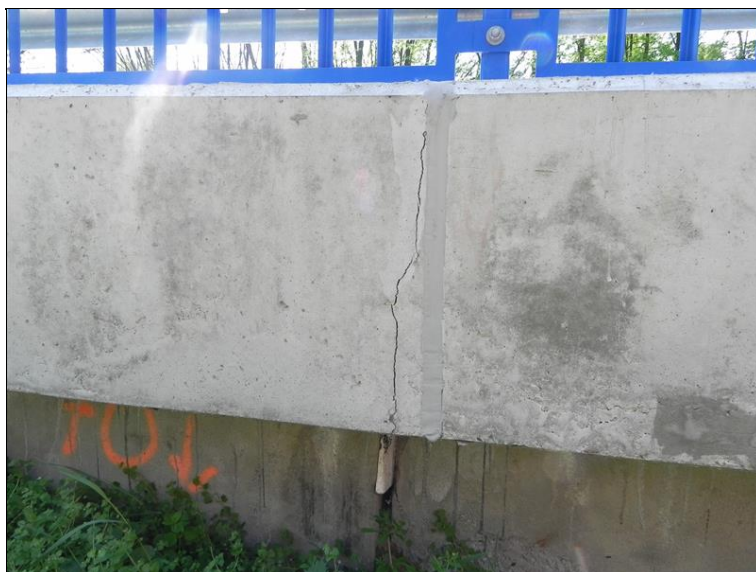
DSCN9044-Resize.JPG

[3.2] 3.3.1 Římsa V pravé i levé mostní římse jsou příčné trhliny v místě dilatace před OP1.

3.3.1 Římsa

V pravé i levé mostní římse jsou příčné trhliny v místě dilatace před OP1.

| [4] | 3.3.1 | Římsa | Očištění říms včetně svislých ploch, opravy narušené římsy -

trhlina. Proříznout trhliny v římsách a zatmelit. |

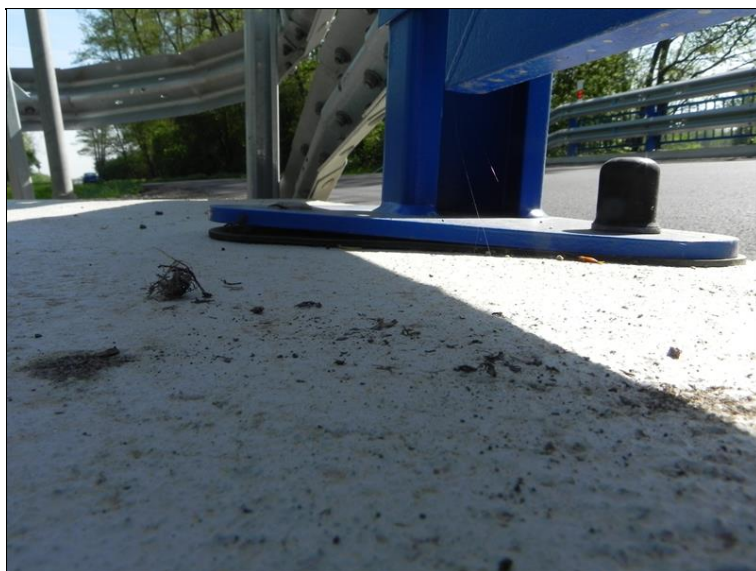
DSCN9045-Resize.JPG

4.1 Svodidla/zábradelní svodidla

Chybí šrouby v místě ukotvení zábradelního svodidla.

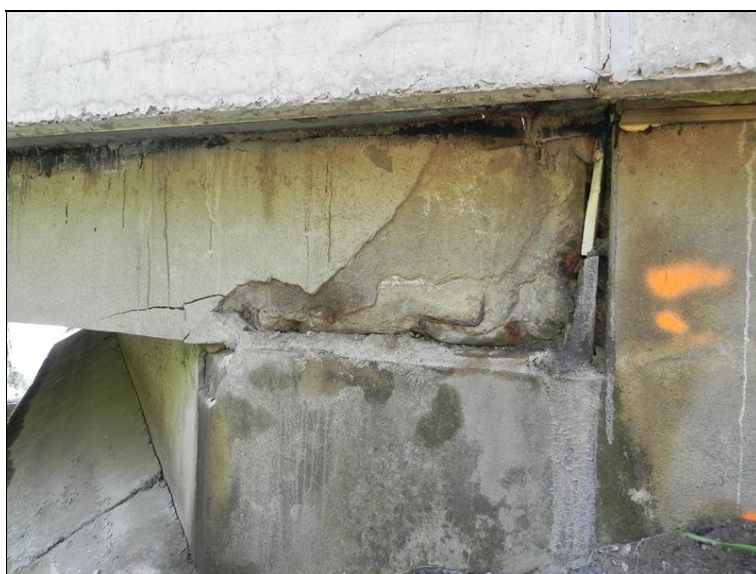
DSCN9048-Resize.JPG

[2.1] 2.1 Nosná konstrukce Na spodním povrchu nosné konstrukce v místě uložení na OP2 na pravé straně jsou odpadlé krycí vrstvy betonu s obnaženou výztuží, dochází přitom ke korozi výztuže.

2.1 Nosná konstrukce

Na spodním povrchu nosné konstrukce v místě uložení na OP2 na pravé straně jsou odpadlé krycí vrstvy betonu s obnaženou výztuží, dochází přitom ke korozi výztuže.

| [3] | 2.1 | Nosná konstrukce | Sanovat uložení nosné konstrukce na OP2 , pravá strana. |
